Protokol o změně díla

změnový list číslo 068

Stavba: Centrum komplexní psychiatrické péče Brno

Změna: Odstranění heraklitu z žb kcí

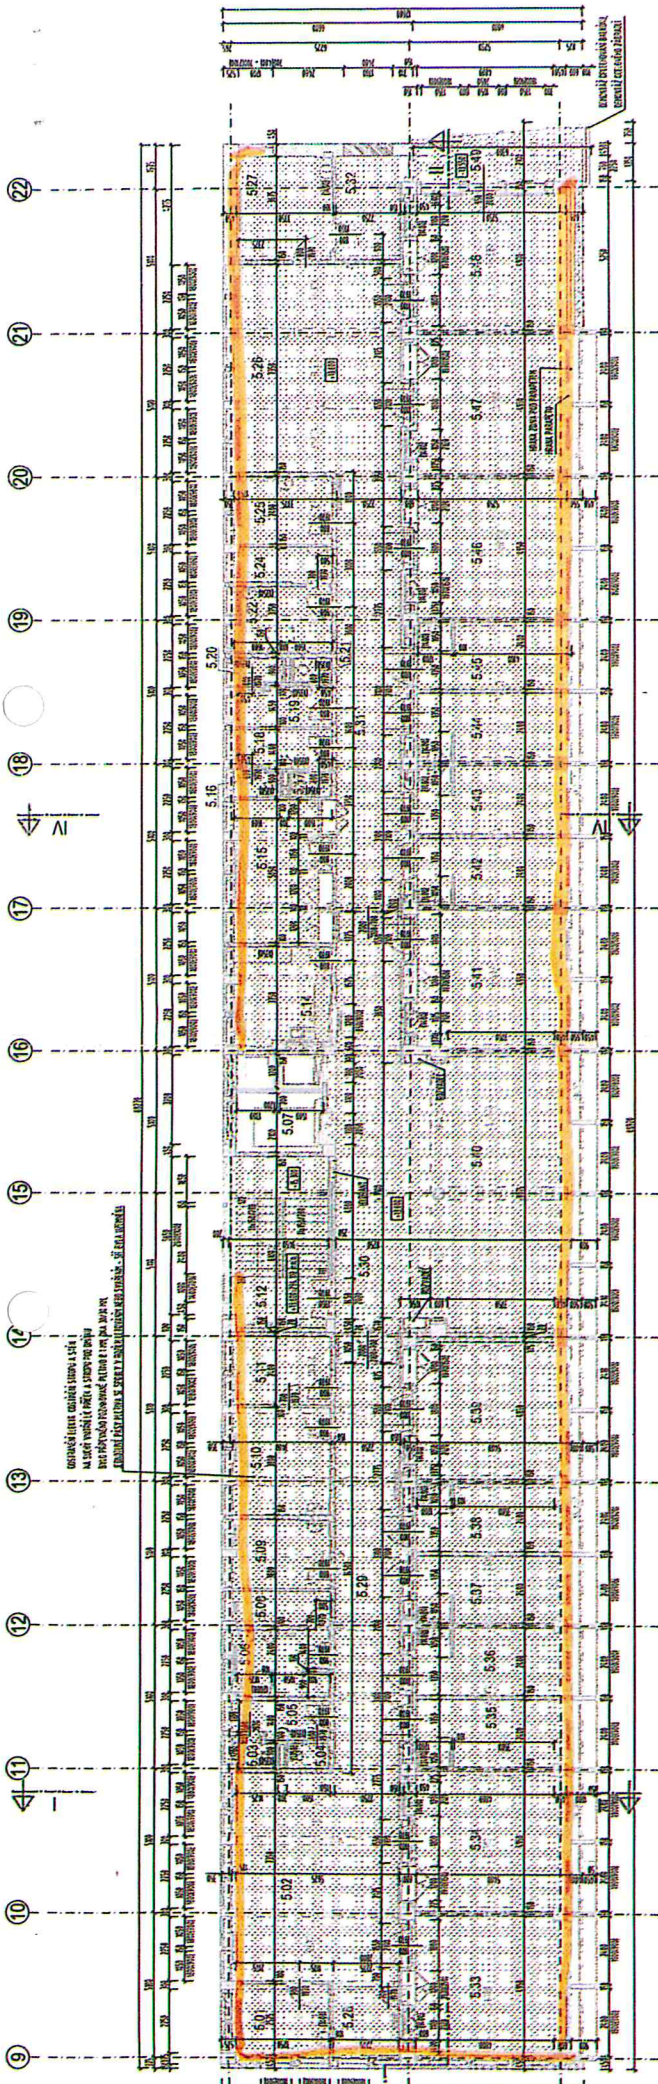
ZL 68
PŘÍLOHA č.2

5.NP - HERAKLIT

SEVERNÍ - (VIZ. 3NP) = 28,58 m²
 JIŽNÍ - (VIZ. 3NP) = 23,107 m²
 ZÁPADNÍ (VIZ. 3NP) = 3,859 m²
 Σ = 55,55 m²

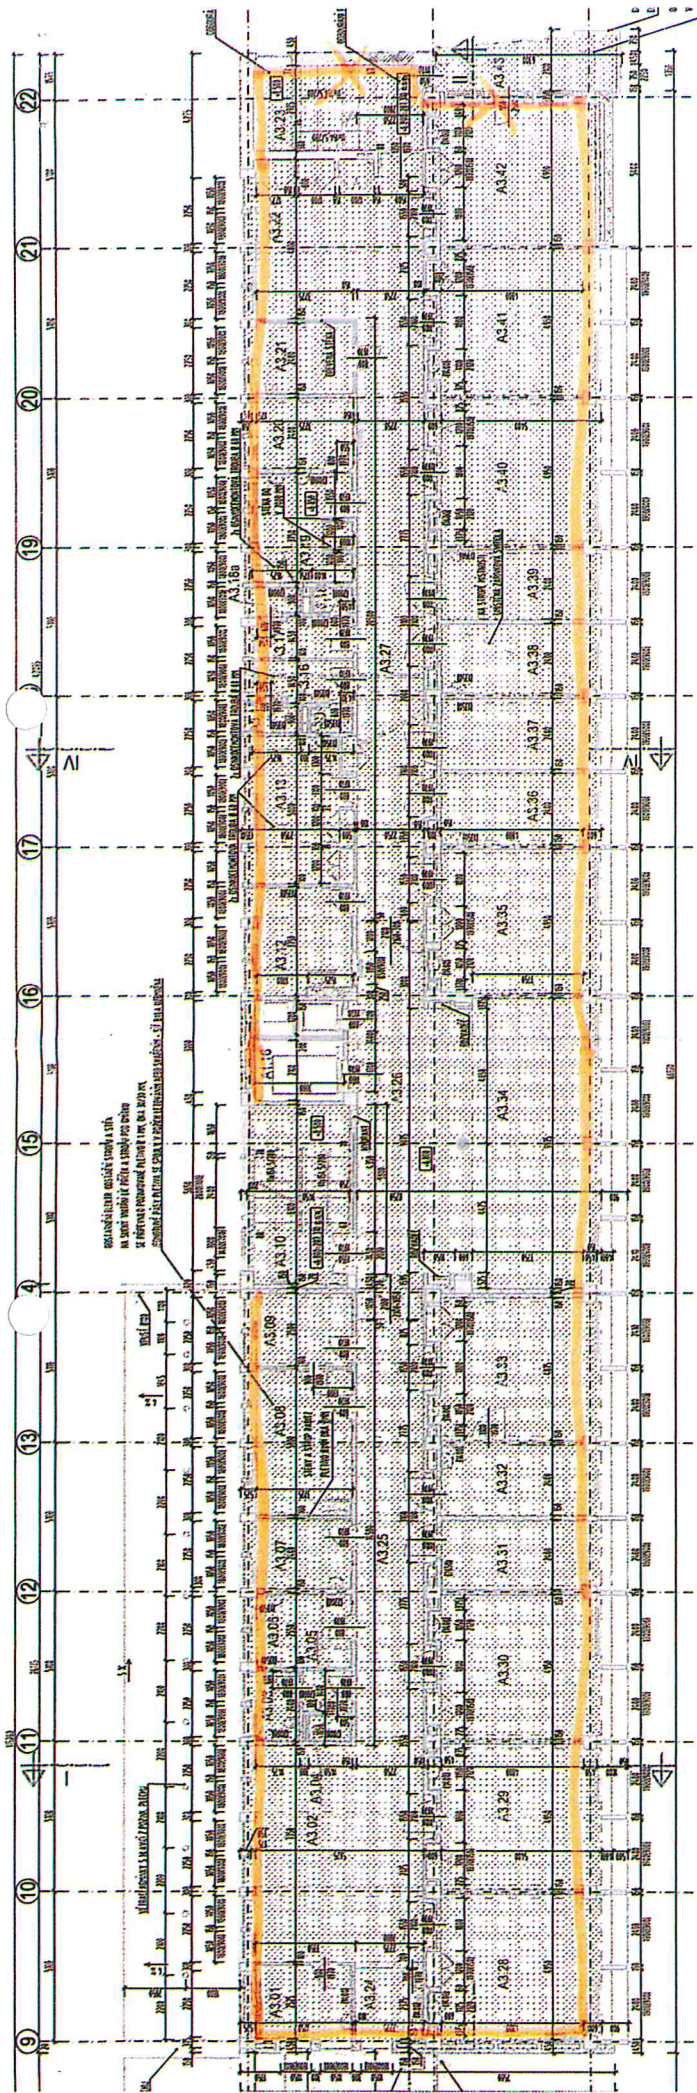
2L 6P
 PRÍLOHA č. 1

3. NP - HERAKLIT

SEVERNÝ - $(11,51 + 3,575 + 1,125) \times 0,47 = 28,58 \text{ m}^2$

JIŽNÝ - $(66,92 - 0,45 - 0,45) \times 0,35 = 23,107 \text{ m}^2$

ZÁPADNÝ - $(4,8 + 0,6 + 2,275 + 0,1 + 3,25) \times 0,35 = 3,859 \text{ m}^2$
 $\Sigma = 55,55 \text{ m}^2$

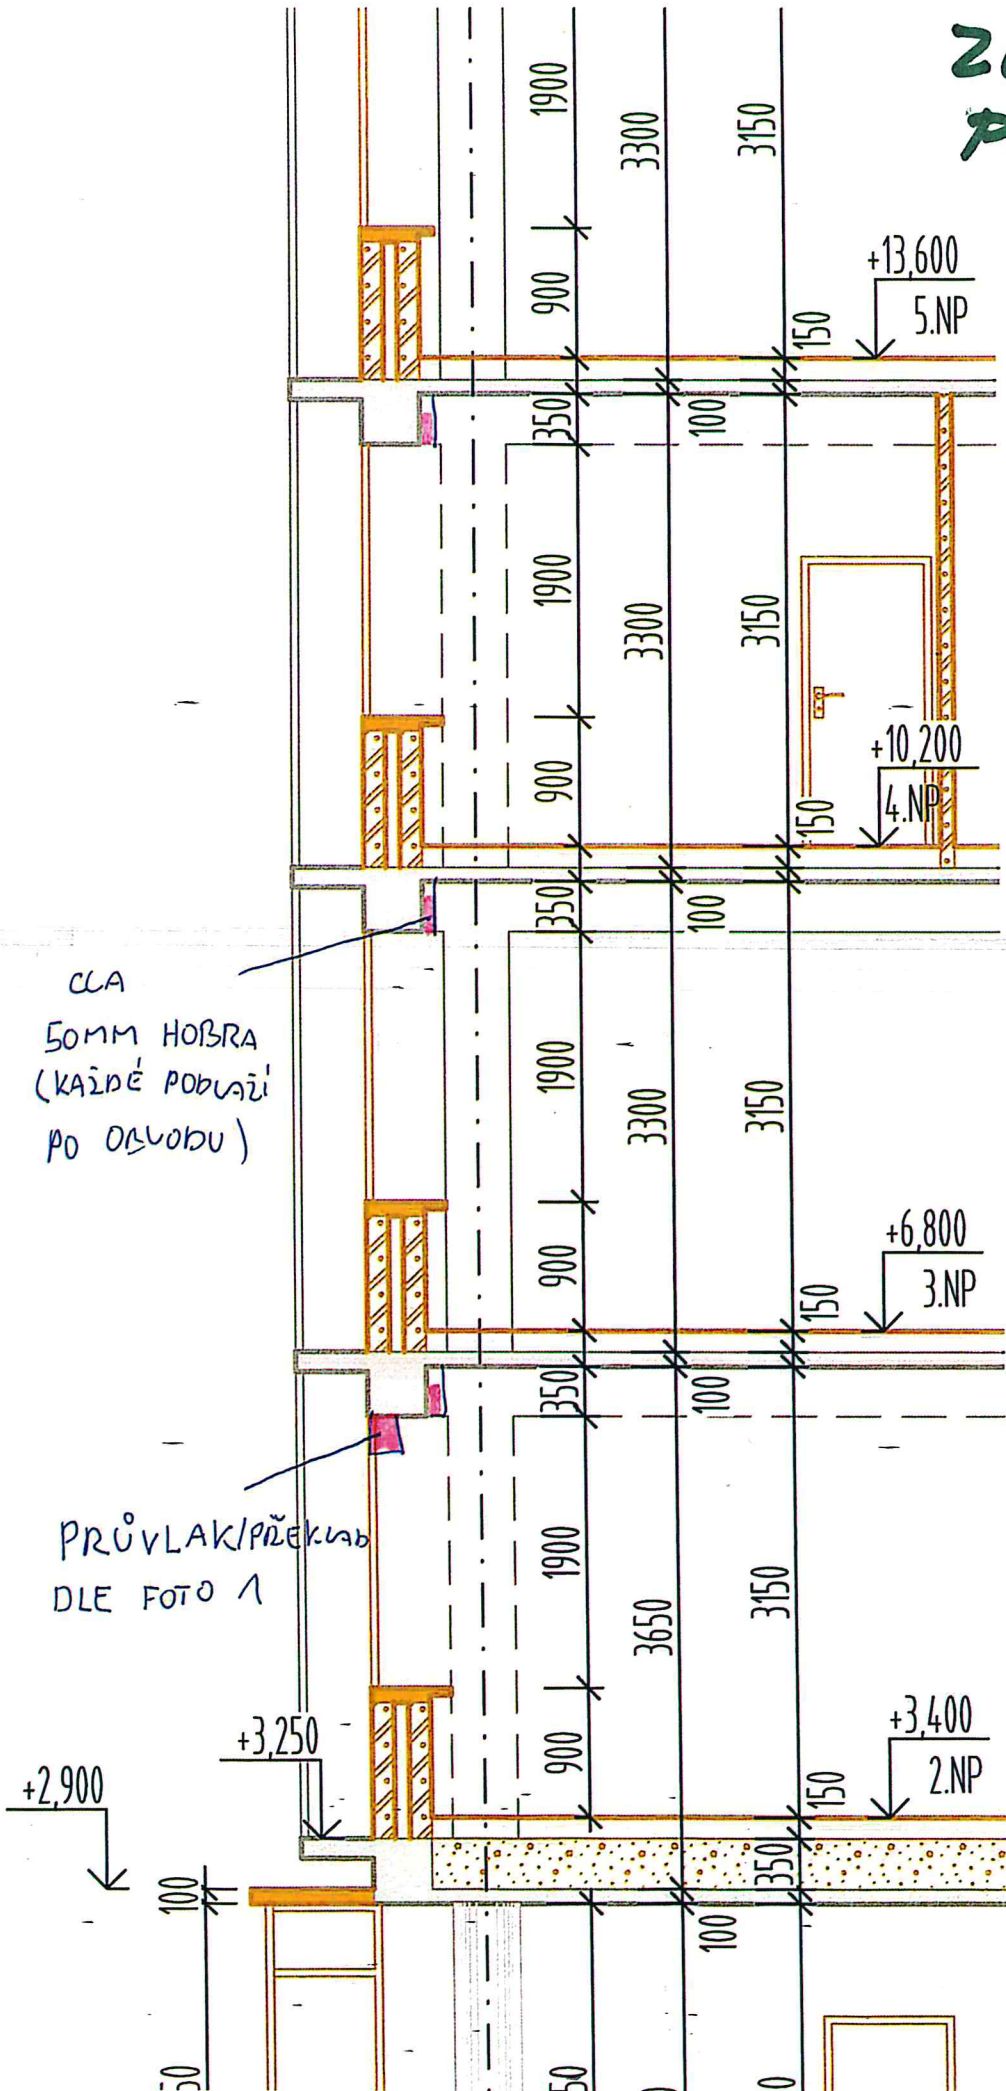
ZL 68
PŘÍLOHA
02.2

СА
50MM HOBRA
(KAJDE PODLAŽI
PO OBLUČKU)

PRŮVLAK/PŘEKLAČ
DLE FOTO 1

Hobru budete muset odstranit. Překlad nad oknem je spojen s průvlakem? Pokud ne, na čem a jak je osazen?
