| <b>STAVBA:</b> III. etapa rekonstrukce a dostavby Sportovního a rekreačního areálu Kraví hora v Brně - rekonstrukce provozní budovy<br><b>ÚSEK:</b> Bourací práce | <b>Změnový list č.</b><br><br><b>ZL04</b> |

**ZPRÁVA O PROVEDENÍ STAVEBNĚ  
TECHNICKÉHO PRŮZKUMU OBJEKTU PROVOZNÍ BUDOVY  
KOUPALIŠTĚ NA KRAVÍ HOŘE**

**Brno, únor 2021**

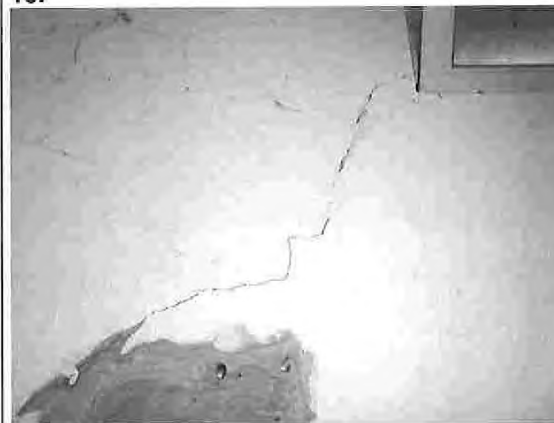
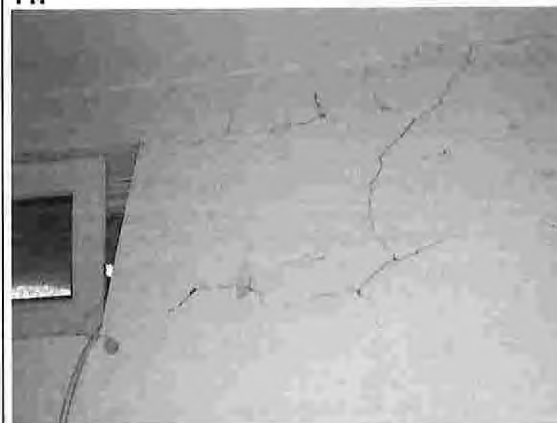
Kromě výše popsané kvality betonu musíme ještě upozornit na výskyt několika již staticky závažných trhlin ve stěnách, jejichž umístění je vyznačeno na výkresové dokumentaci, blíže viz i foto č.10 - 12.

Doporučovali bychom raději odstranit i schodišťovou rampu, u které je beton sice v trochu lepší kvalitě než u ostatních konstrukcí, ale došlo u něj k výrazné degradaci v důsledku dlouhodobého namáhání protékající dešťovou vodou. Hlavně ale opětovná sanace již dříve sanované konstrukce by s největší pravděpodobností neměla dlouhou životnost.

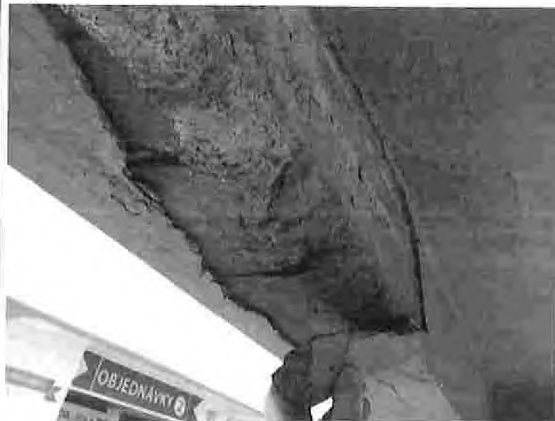
Schodišťová rampa byla již v minulosti sanována a dodatečně staticky zajišťována prodloužením schodišťové stěny. **Sanační vrstva však již místy odpadá a díky nedostatečné krycí vrstvě betonu koroduje výztuž**, foto č.18 a 19. **Dále rampou protéká srážková voda, která vyplavuje z betonu uhličitán vápenatý, čímž beton výrazně degraduje**, foto č.20 - 22.

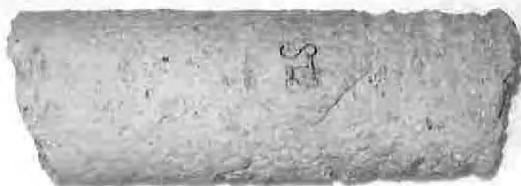
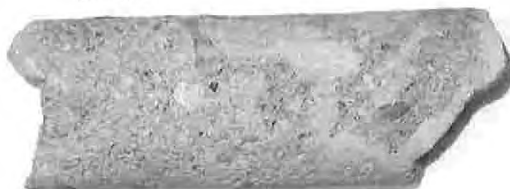
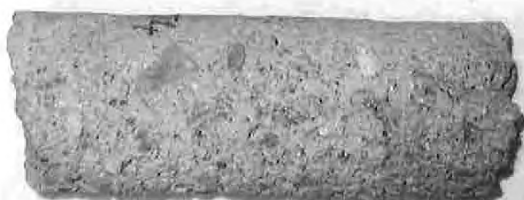
Obr. 2.: Vývrtý z betonu nosné konstrukce po dodání do laboratoře - první skupina

Vývrt B 031 (ST2): celková délka 215 mm. Na lícové ploše byly nerovnosti do 15 mm, na koncové ploše byly nerovnosti do 15 mm. Vývrt byl z jemnozrnného betonu s několika zrnny štěrkopísku se zrnny až do 50 mm. Na boční řezné ploše byly nerovnosti do 5 mm. Výraznější je to u konce vývrtu.
