## Smlouva o dílo

1. Účelem smlouvy je restaurování dvou bloků lavic z lodi kaple Panny Marie Bolestné v Kámeně (Sbírka MVP – MMP/002-05-10/174002, přír. č. 83/2018 a 84/2018) a jejich osazení zpět na původní místo v kapli, která je ve zprávě Muzea Vysočiny Pelhřimov, příspěvkové organizace.
2. Zhotovitel se touto smlouvou objednateli zavazuje, že pro něj ve sjednané době a za sjednaných podmínek zrestauruje dané dva bloky lavic a nainstaluje je na původní místo, zároveň se zhotovitel zavazuje dodržet postup, který sám stanovil v restaurátorském záměru ze dne 3. 10. 2020 (dále jen „díl“).
3. Renovace se pro potřeby této smlouvy rozumí minimálně:
  - v rozsahu stanoveném v Restaurátorském záměru – restaurování lavic z kaple Panny Marie Bolestné v Kámeně ze dne 3. 10. 2020.

**Restaurátorský záměr**  
**- restaurování lavic z kaple Panny Marie Bolestné v Kámeně**

Kaple Panny Marie Bolestné v Kámenu – ÚSKP ČR – 22864/3-3062

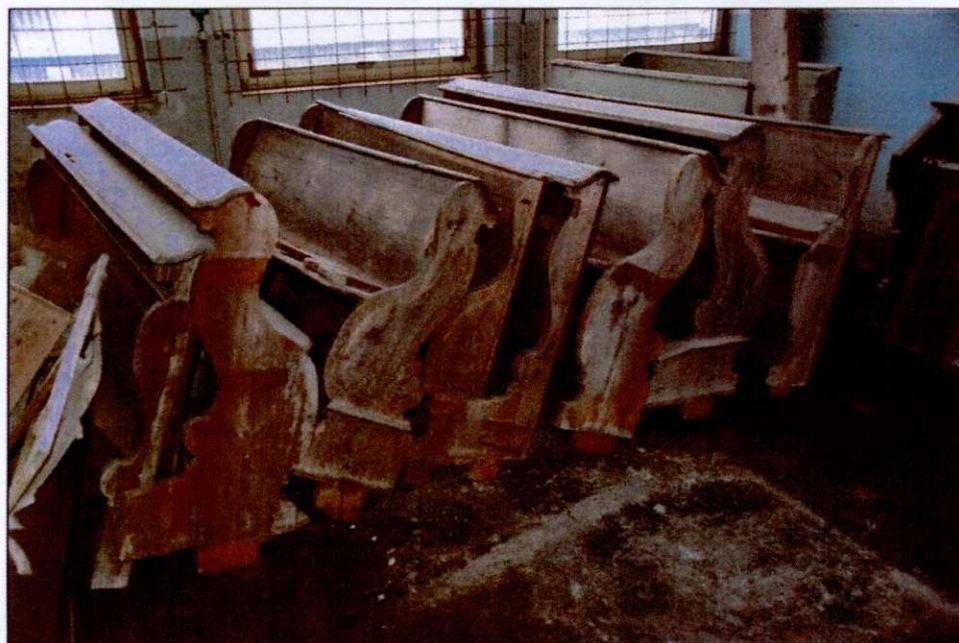
Jedná se o dva bloky lavic, které byly ukotveny do dřevěné podlahy. Skladba jednotlivých bloků je čelo, dvě lavice, záda.

Lavice jsou mechanicky poškozené různými vrypy, prasklinami. Konstrukční spoje jsou uvolněné a čepy, kterými se jednotlivé lavice kotví do podlahy, jsou uhnílé.

*Stav lavic po demontáži z kaple*

Nejprve bude pořízena počáteční fotodokumentace a vyčištění lavic. Dále se budou lavice postupně rozebírat na jednotlivé díly, které se popíší a zakreslí do plánu, tak aby nedošlo k jejich záměně. Následuje truhlářská oprava. Hnilobou poškozené kotvící čepy se odříznou a nahradí se novými, které se osadí jako vložený čep do boků a zaklíží. Popraskané výplně se vyspraví špánováním, případně jejich rozebráním a opětovným slepením. Konstruktivní spoje budou zpevněny novým dřevem a dopasovány, aby po opětovném sklizení byly pevné. Jednotlivé díly se vybrousí a výspravu novým dřevem se domoří dle starého dřeva. Následuje dvojitý nátěr Lignofixem Profi. Po zaschnutí a lehkém přebroušení lavice sklízíme a provedeme povrchovou úpravu šedým olejem Ciranova.

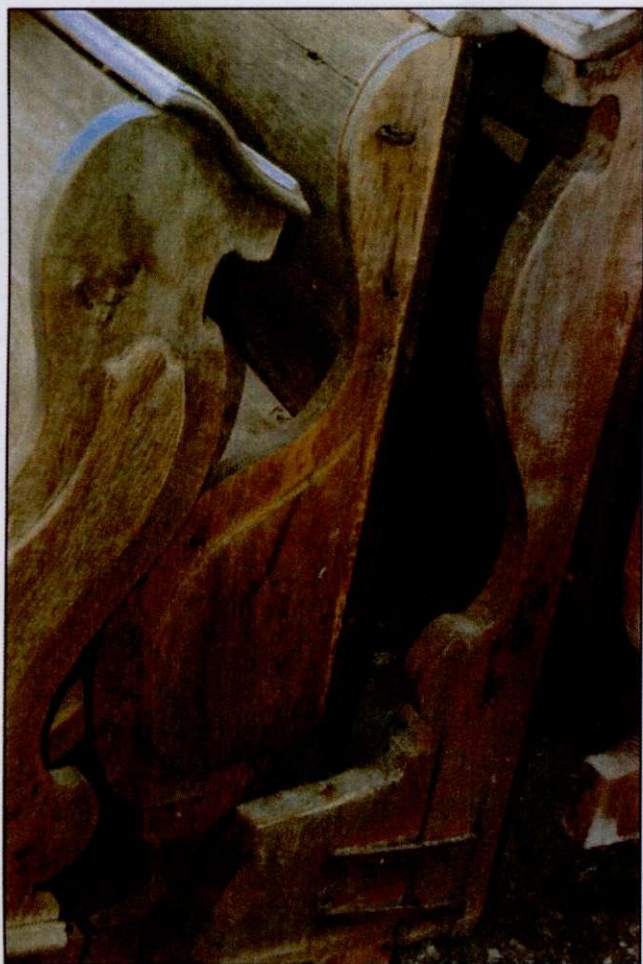
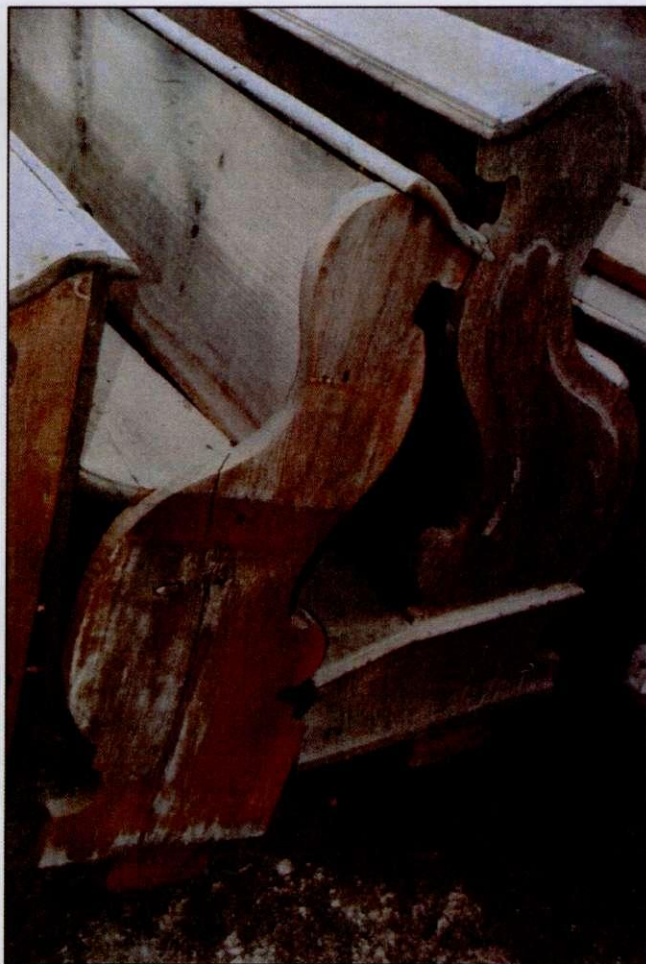
Boky lavic jsou tvarově vyřezané a na dubovém boku je naklížené tvarově totožné slabé prkénko se žlábkem. Záda jsou rámové konstrukce se dvěma výplněmi a jsou osazeny do boků na drážku a zajištěny dřevěnými hřebíky. Do boků je na rybinu osazen také sedák a spoj sedáku a zad je opět ukotven dřevěnými hřebíky. Mezi boky jsou osazena a do podlahy ukotvena klekátka. Horní, dubová police je v průřezu esovitého tvaru a do boků je ukotvena dřevěnými hřebíky. Čela lavic jsou zhotovena z dubové spárovky a je na ně opět naklíženo slabé prkno, kopírující jeho tvar, zadní lavice je zhotovena obdobně. Na několika místech se zachovala původní povrchová úprava šedou barvou.

*Detaily boků lavic*

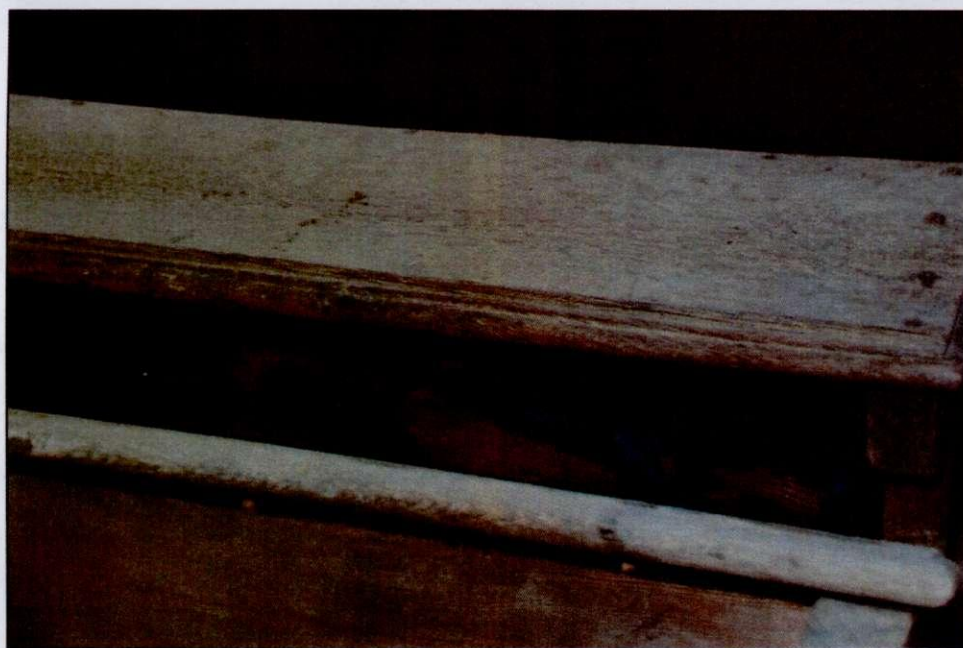
*Detail dochované původní povrchové úpravy*

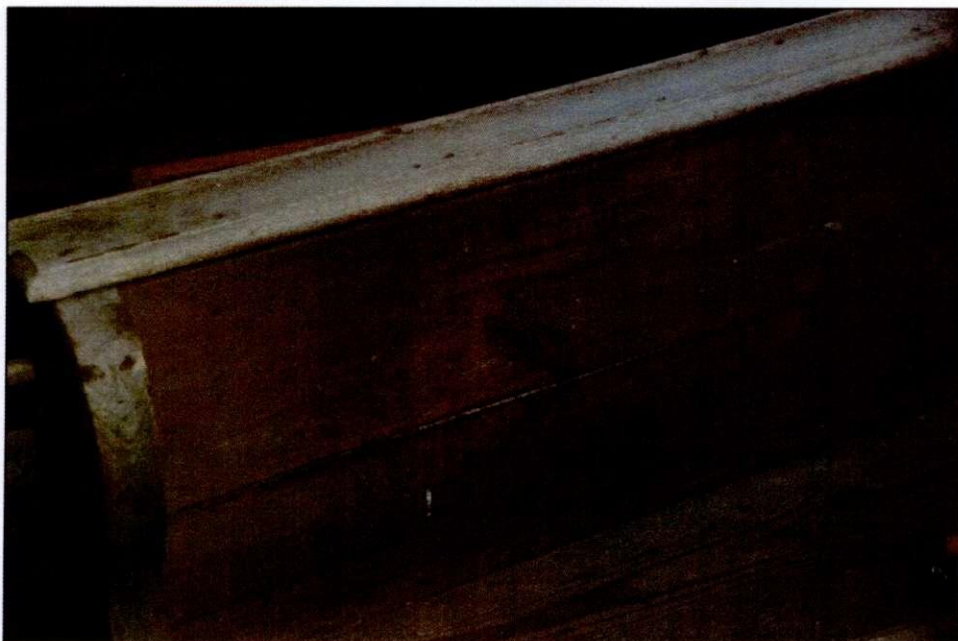
*Detail prasklin dubové spárovky*

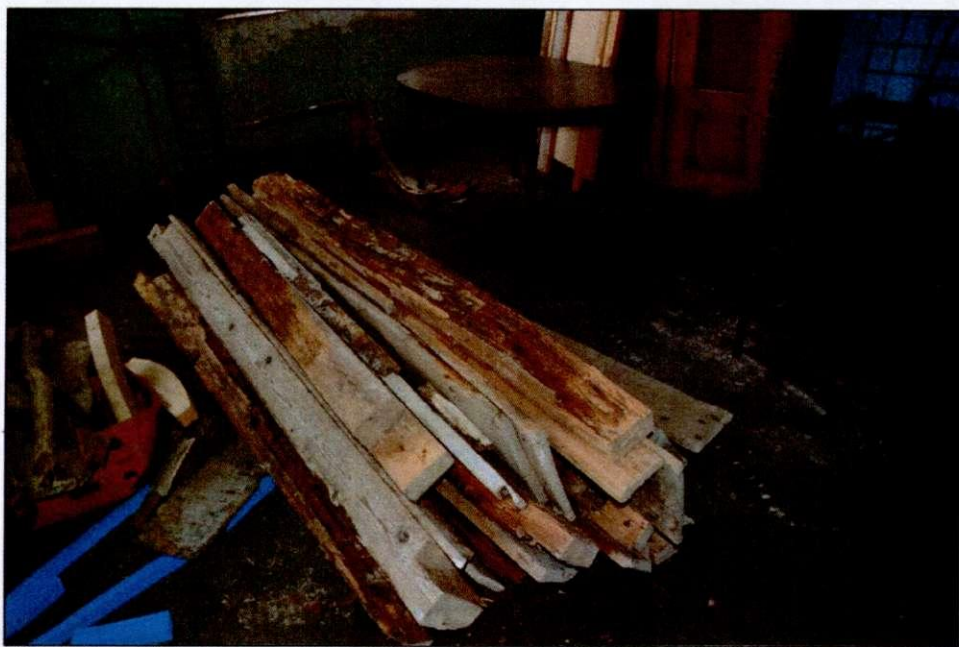
Podlaha se zachovala pouze jako torzo, dle kterého bude třeba vyrobit novou.

*Detail původní podlahy lavicových bloků poškozené vlhkostí, houbami a dřevokazným hmyzem*

Podlaha bude zhotovena nově podle dochovaných zbytků původní podlahy. Viditelné části budou ručně přehoblovány a napuštěny fermeží, případně olejem.

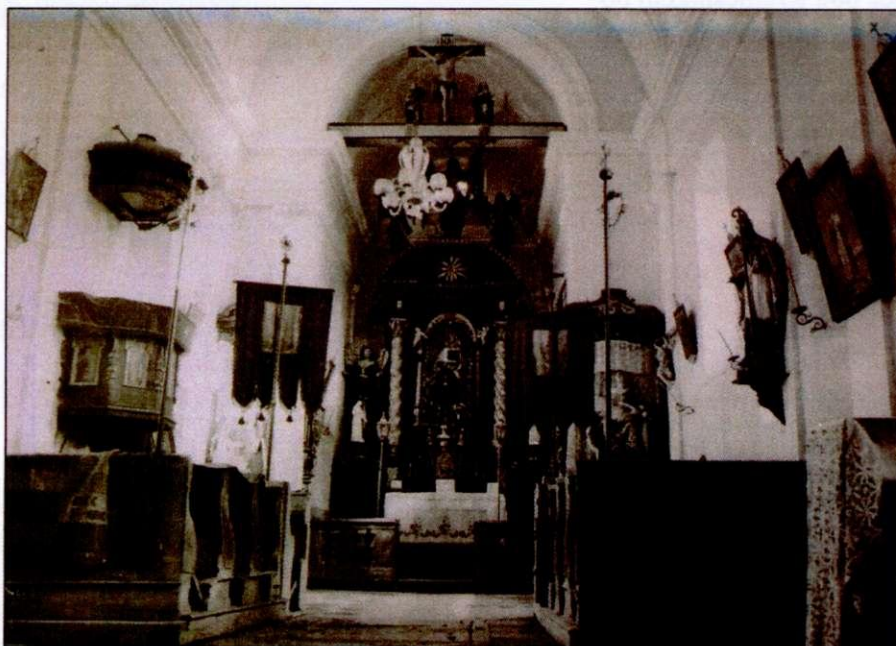
*Pohled od kruchty k presbytáři, je patrné umístění a konstrukce obou bloků lavic včetně konstrukce podlah.*
