## DOHODA O ÚHRADĚ NÁKLADŮ č. Sml 0221/2021

1. Účastníci této Dohody souhlasně prohlašují, že v souvislosti s živelnou událostí (silná bouřka dne 23.6.2021 a 24.6.2021), došlo nevratnému poškození střechy v areálu SMM. V souladu se směrnicí o zadávání veřejných zakázek SM-RMM-3/2020 došlo k zadání veřejné zakázky malého rozsahu SMM z důvodu odstranění nefunkčnosti majetku a předejití vzniku další škody. Stav poškozené střechy– přiložené foto.
2. Účastníci této Dohody dále prohlašují, že:  
společnost Služby Města Milevska zajistila na své náklady u společnosti Střechy perfekt s.r.o., IČO: 05340756 opravu poškozené střechy v areálu SMM.

## Nabídka SMM střecha (Poškozená střecha)

## Vyjádření klienta k příčině vzniku škody a rozsahu poškození

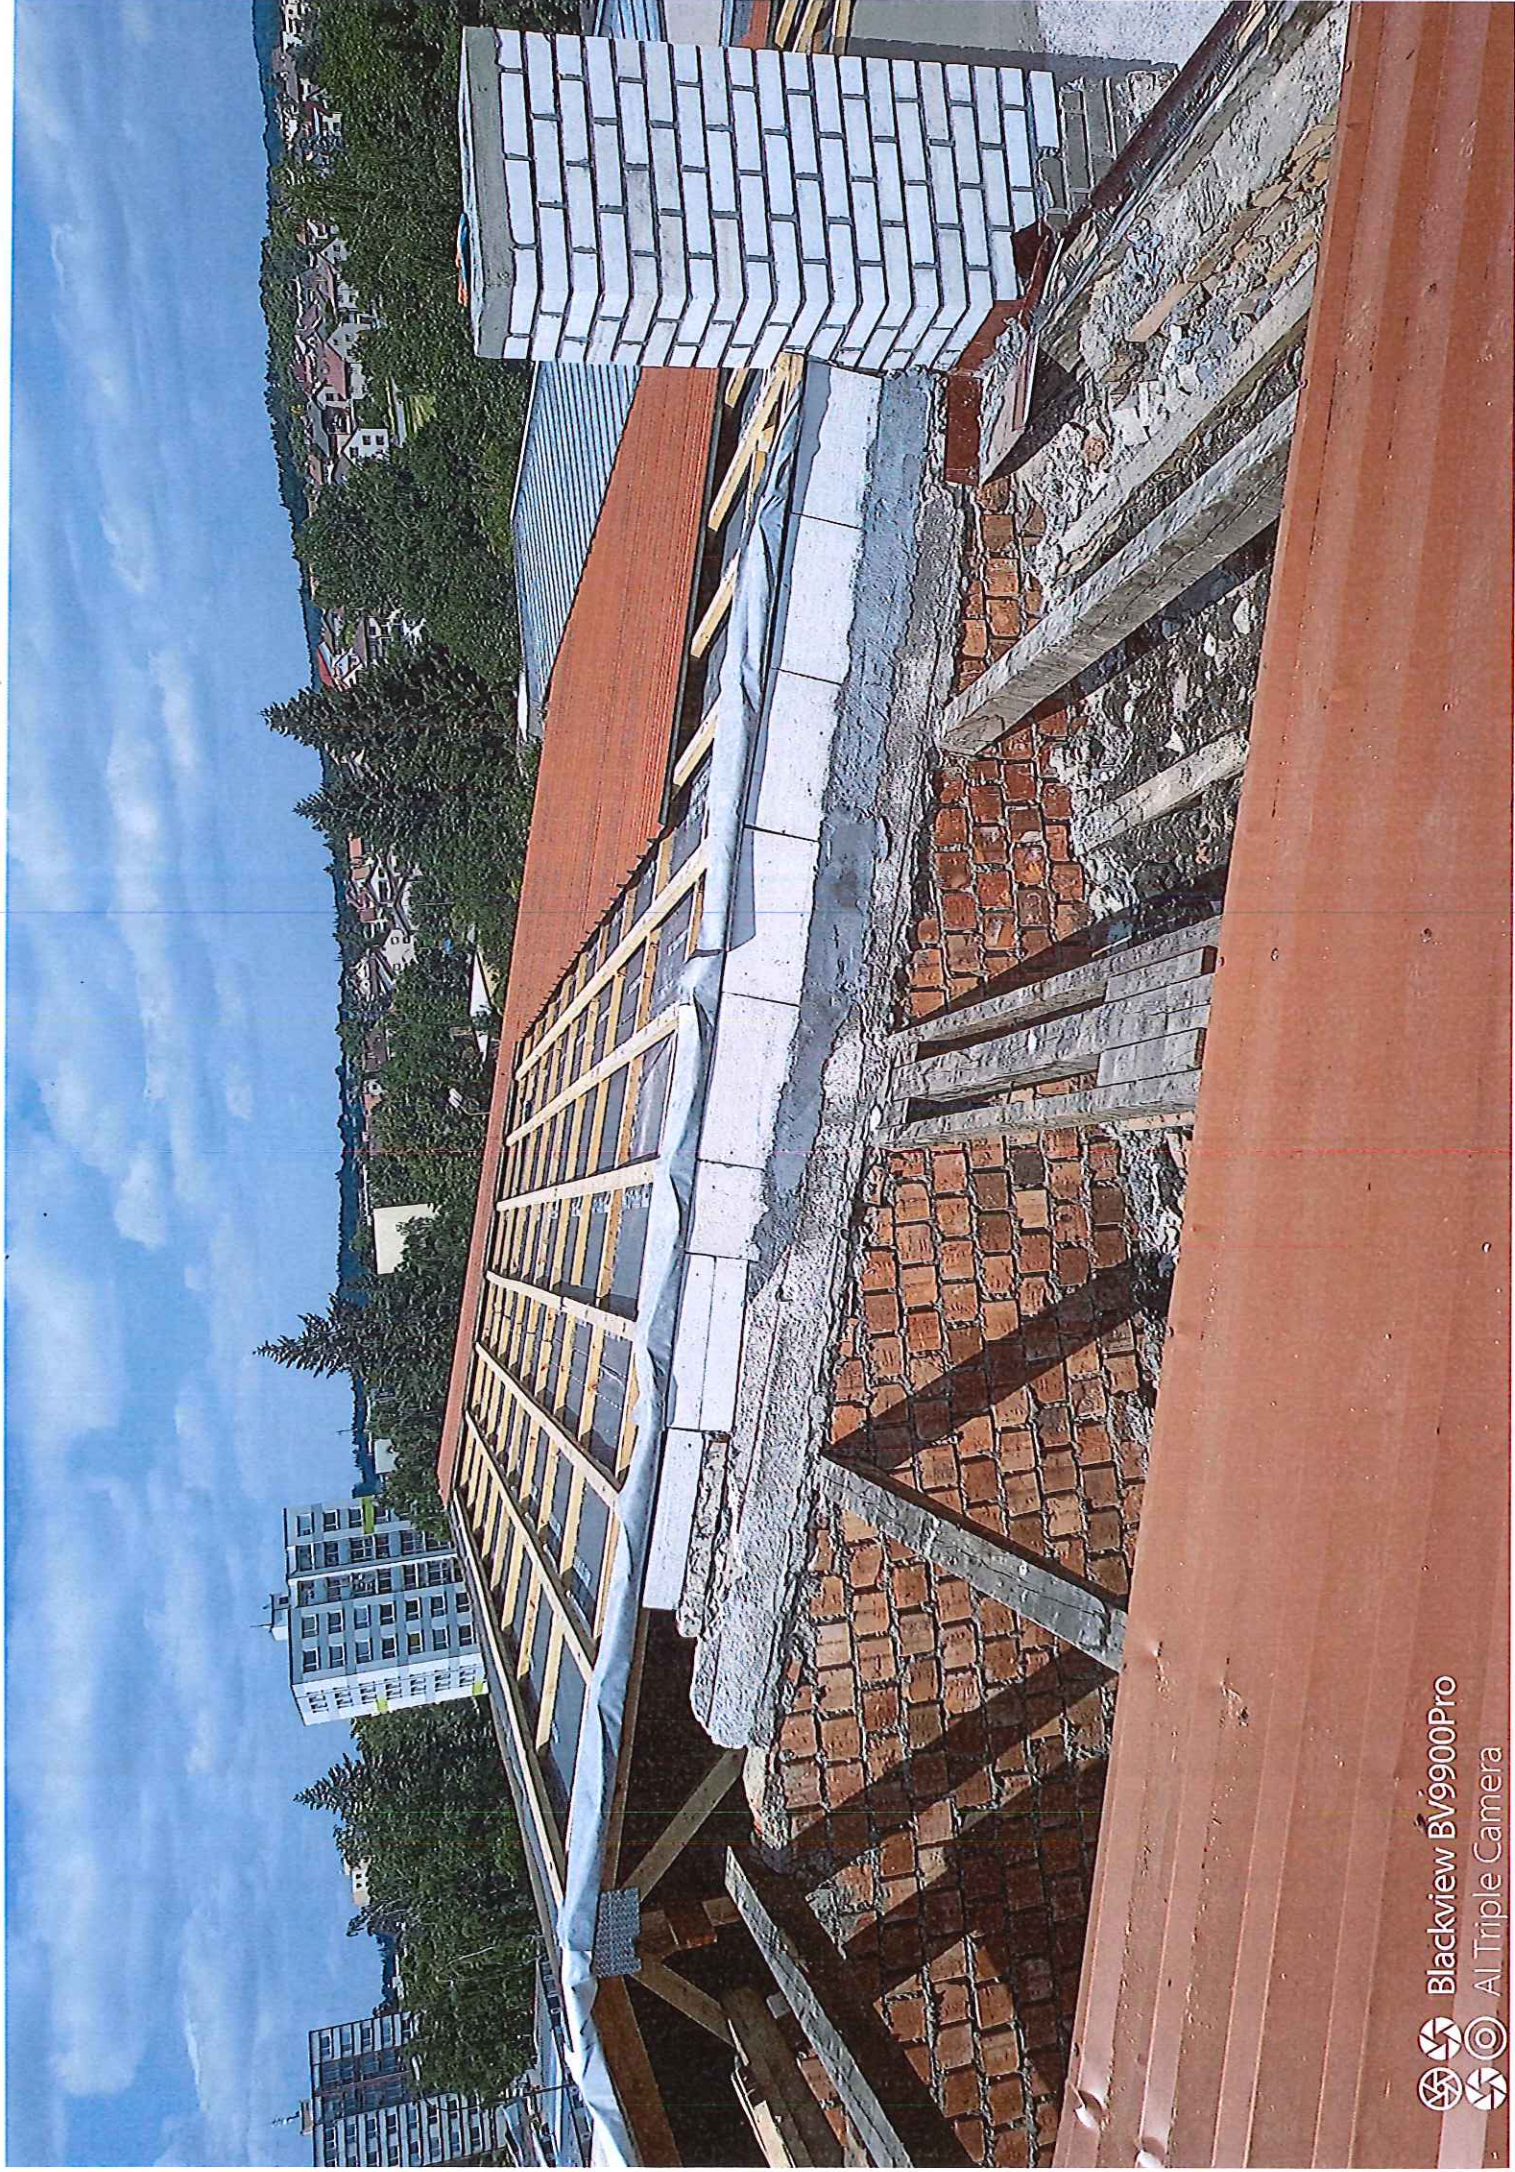
Příloha: foto poškozené střechy

Na místě prohlídky zjištěno bylo zjištěno, odtržení střechy z budovy Technických Služeb města Milevsko i s celým krovem o rozměru cca 11x15m, nyní budova provizorně zakryta a začínají se provádět opravy. Utržená střecha poškodila střechu i sousedící střechu také Technických Služeb Města Milevsko. Dále zjištěno zatečení do místností 2.patra objektu- vlivem utržené střechy.

1. Účastníci této Dohody s ohledem na ustanovení odst. 2 čl. I. této Dohody sjednávají, že Město Milevsko na základě této Dohody uhradí společnosti Služby Města Milevska náklady na opravu poškozené střechy ve výši 607.094 bez DPH, dále jen „Finanční kompenzace“).
2. Město Milevsko poskytne Finanční kompenzaci bankovním převodem na bankovní účet SMM uvedený na příslušném daňovém dokladu vystaveném SMM č. FV-806/2021 ze dne
