## DOHODA O ÚHRADĚ NÁKLADŮ č. Sml 0221/2021

1. Účastníci této Dohody souhlasně prohlašují, že v souvislosti s živelnou událostí (silná bouřka dne 23.6.2021 a 24.6.2021), došlo nevratnému poškození střechy v areálu SMM. V souladu se směrnicí o zadávání veřejných zakázek SM-RMM-3/2020 došlo k zadání veřejné zakázky malého rozsahu SMM z důvodu odstranění nefunkčnosti majetku a předejití vzniku další škody. Stav poškozené střechy– přiložené foto.
2. Účastníci této Dohody dále prohlašují, že:  
společnost Služby Města Milevska zajistila na své náklady u společnosti Střechy perfektní s.r.o., IČO: 05340756 opravu poškozené střechy v areálu SMM.

## Nabídka SMM střecha (Poškozená střecha)

## Vyjádření klienta k příčině vzniku škody a rozsahu poškození

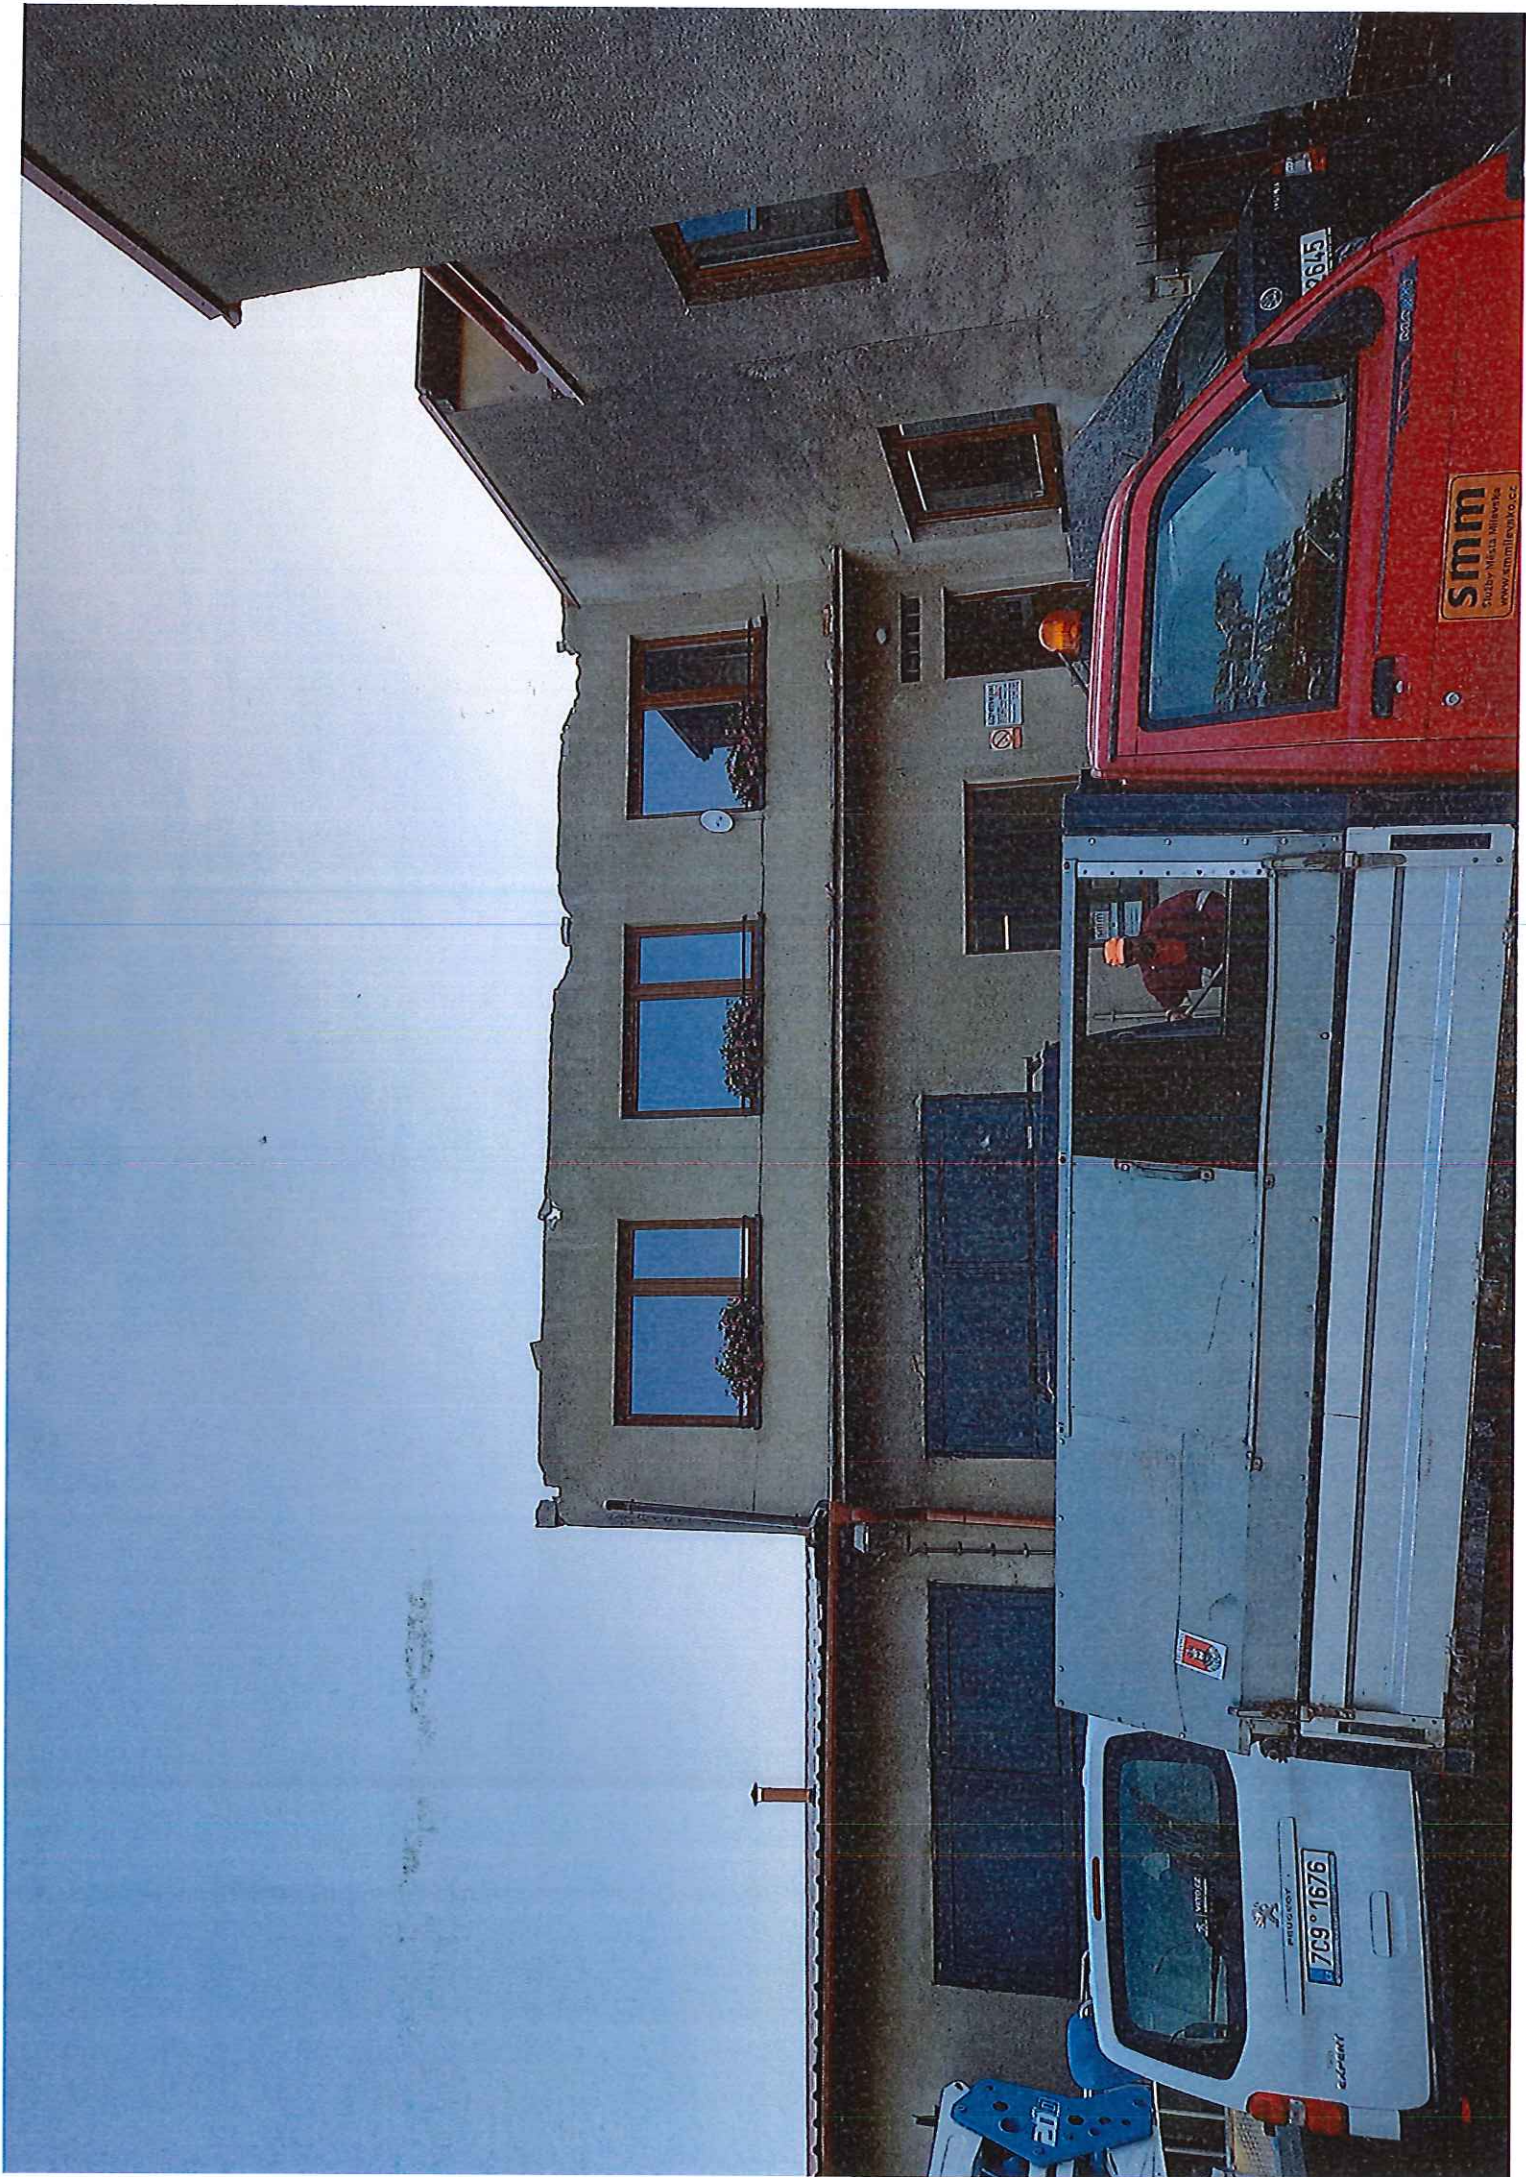
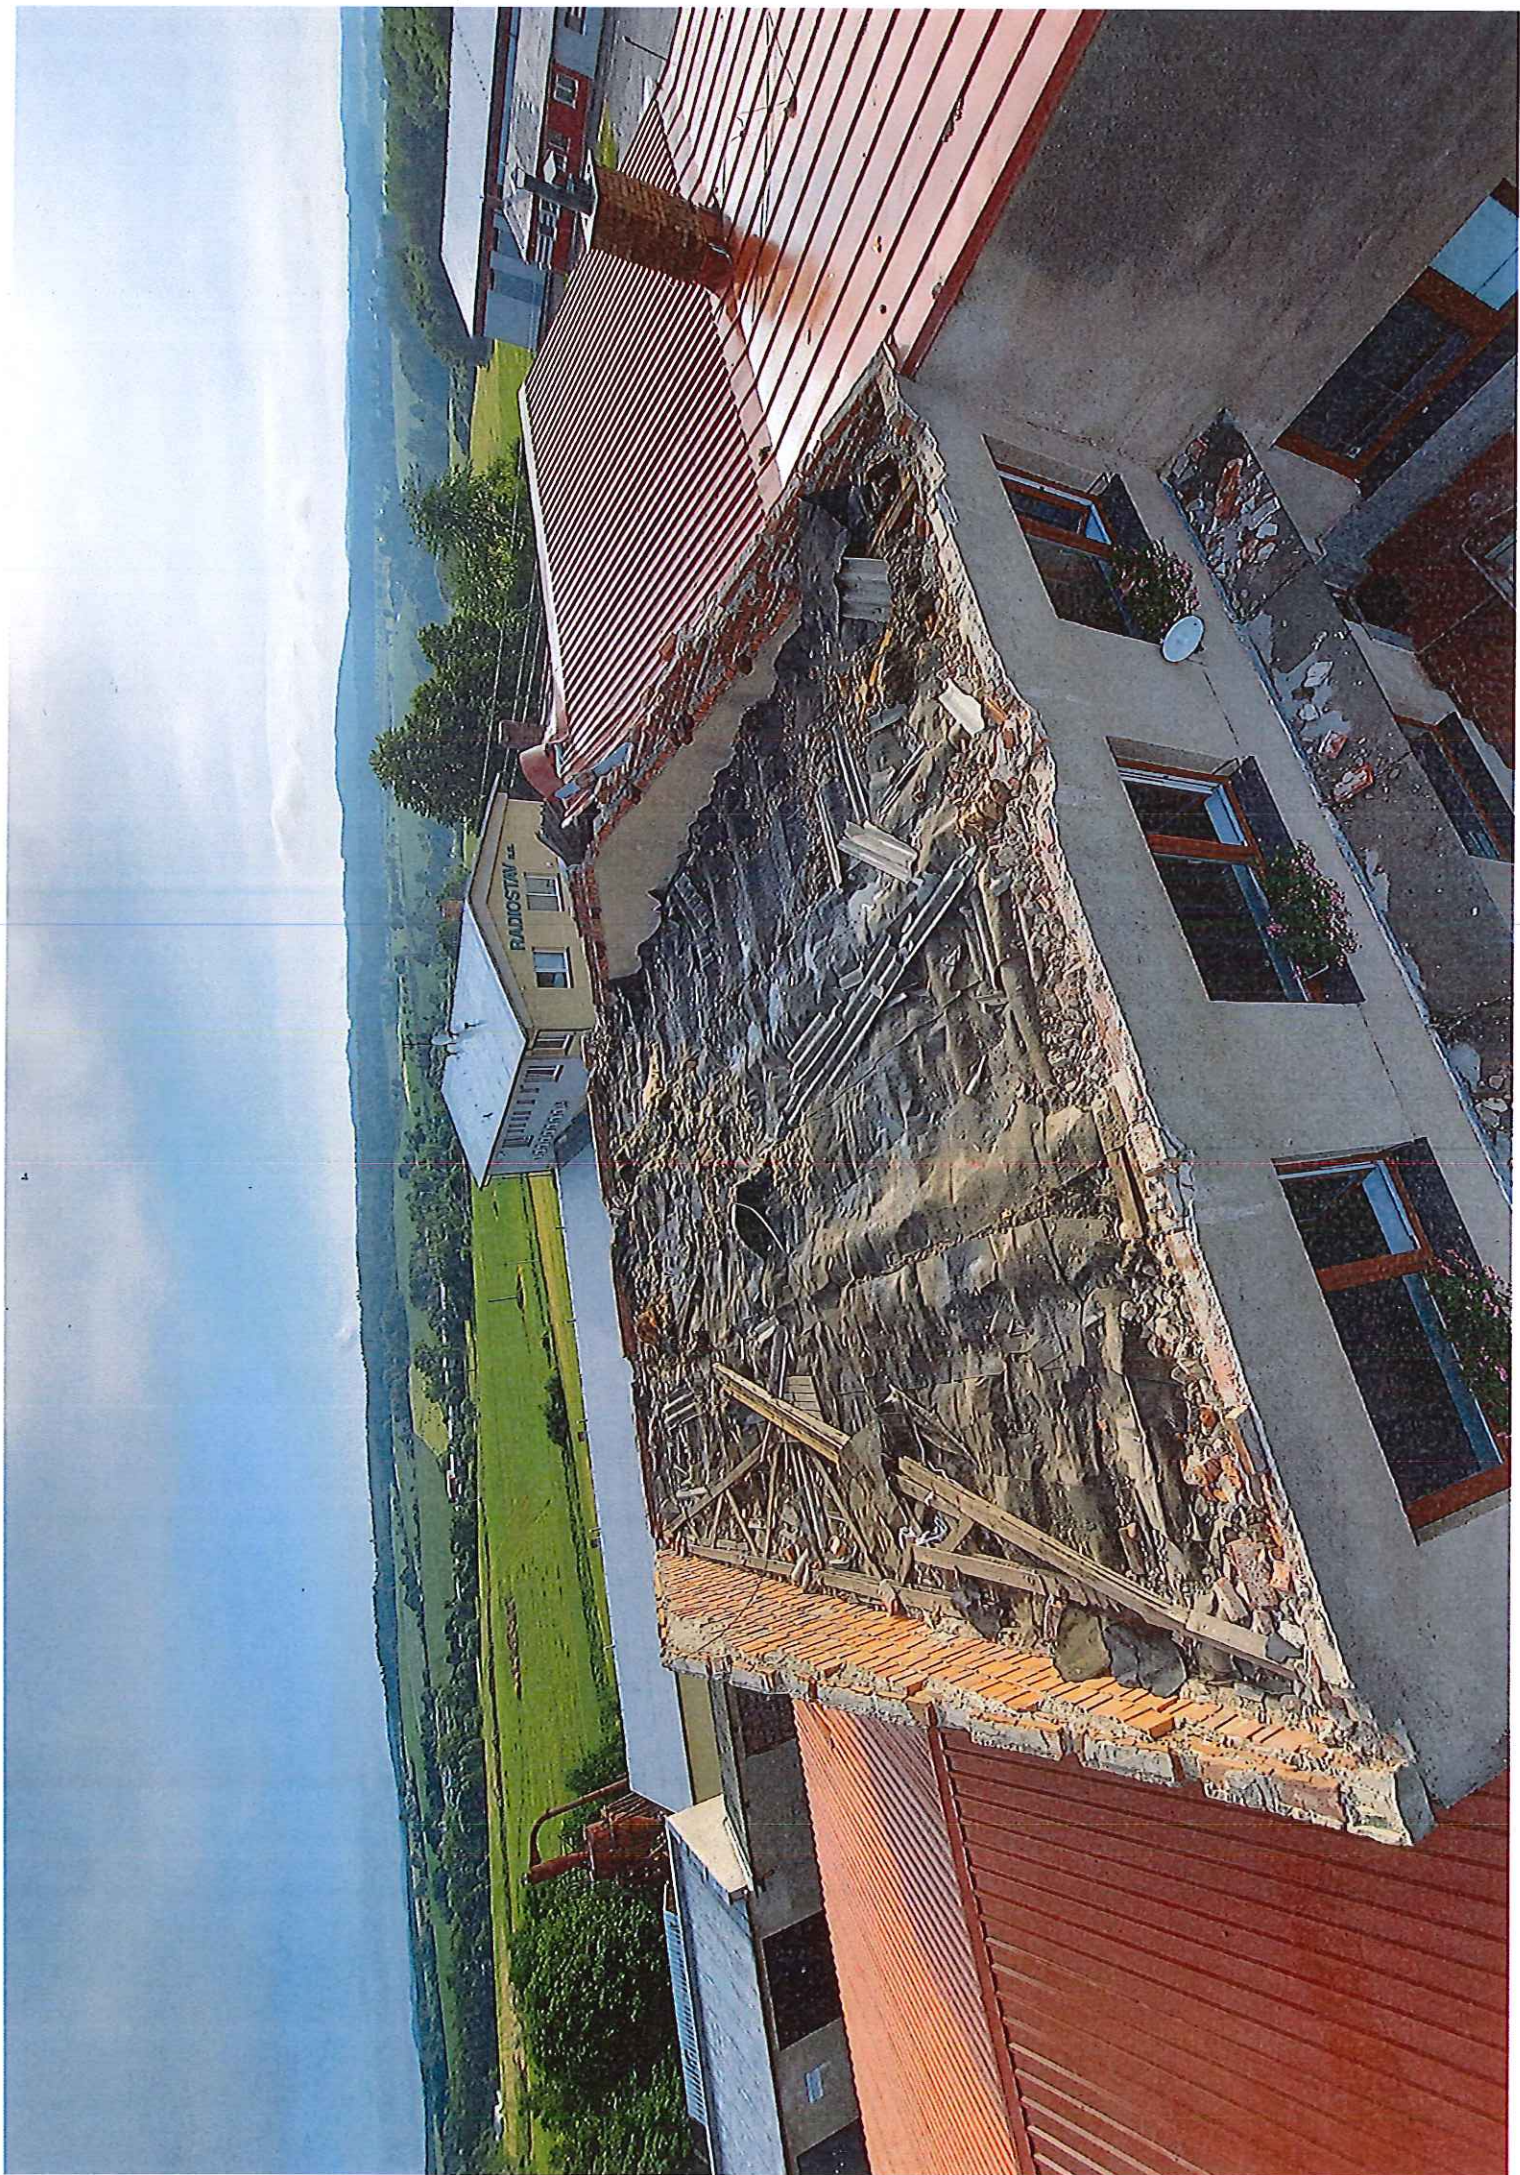
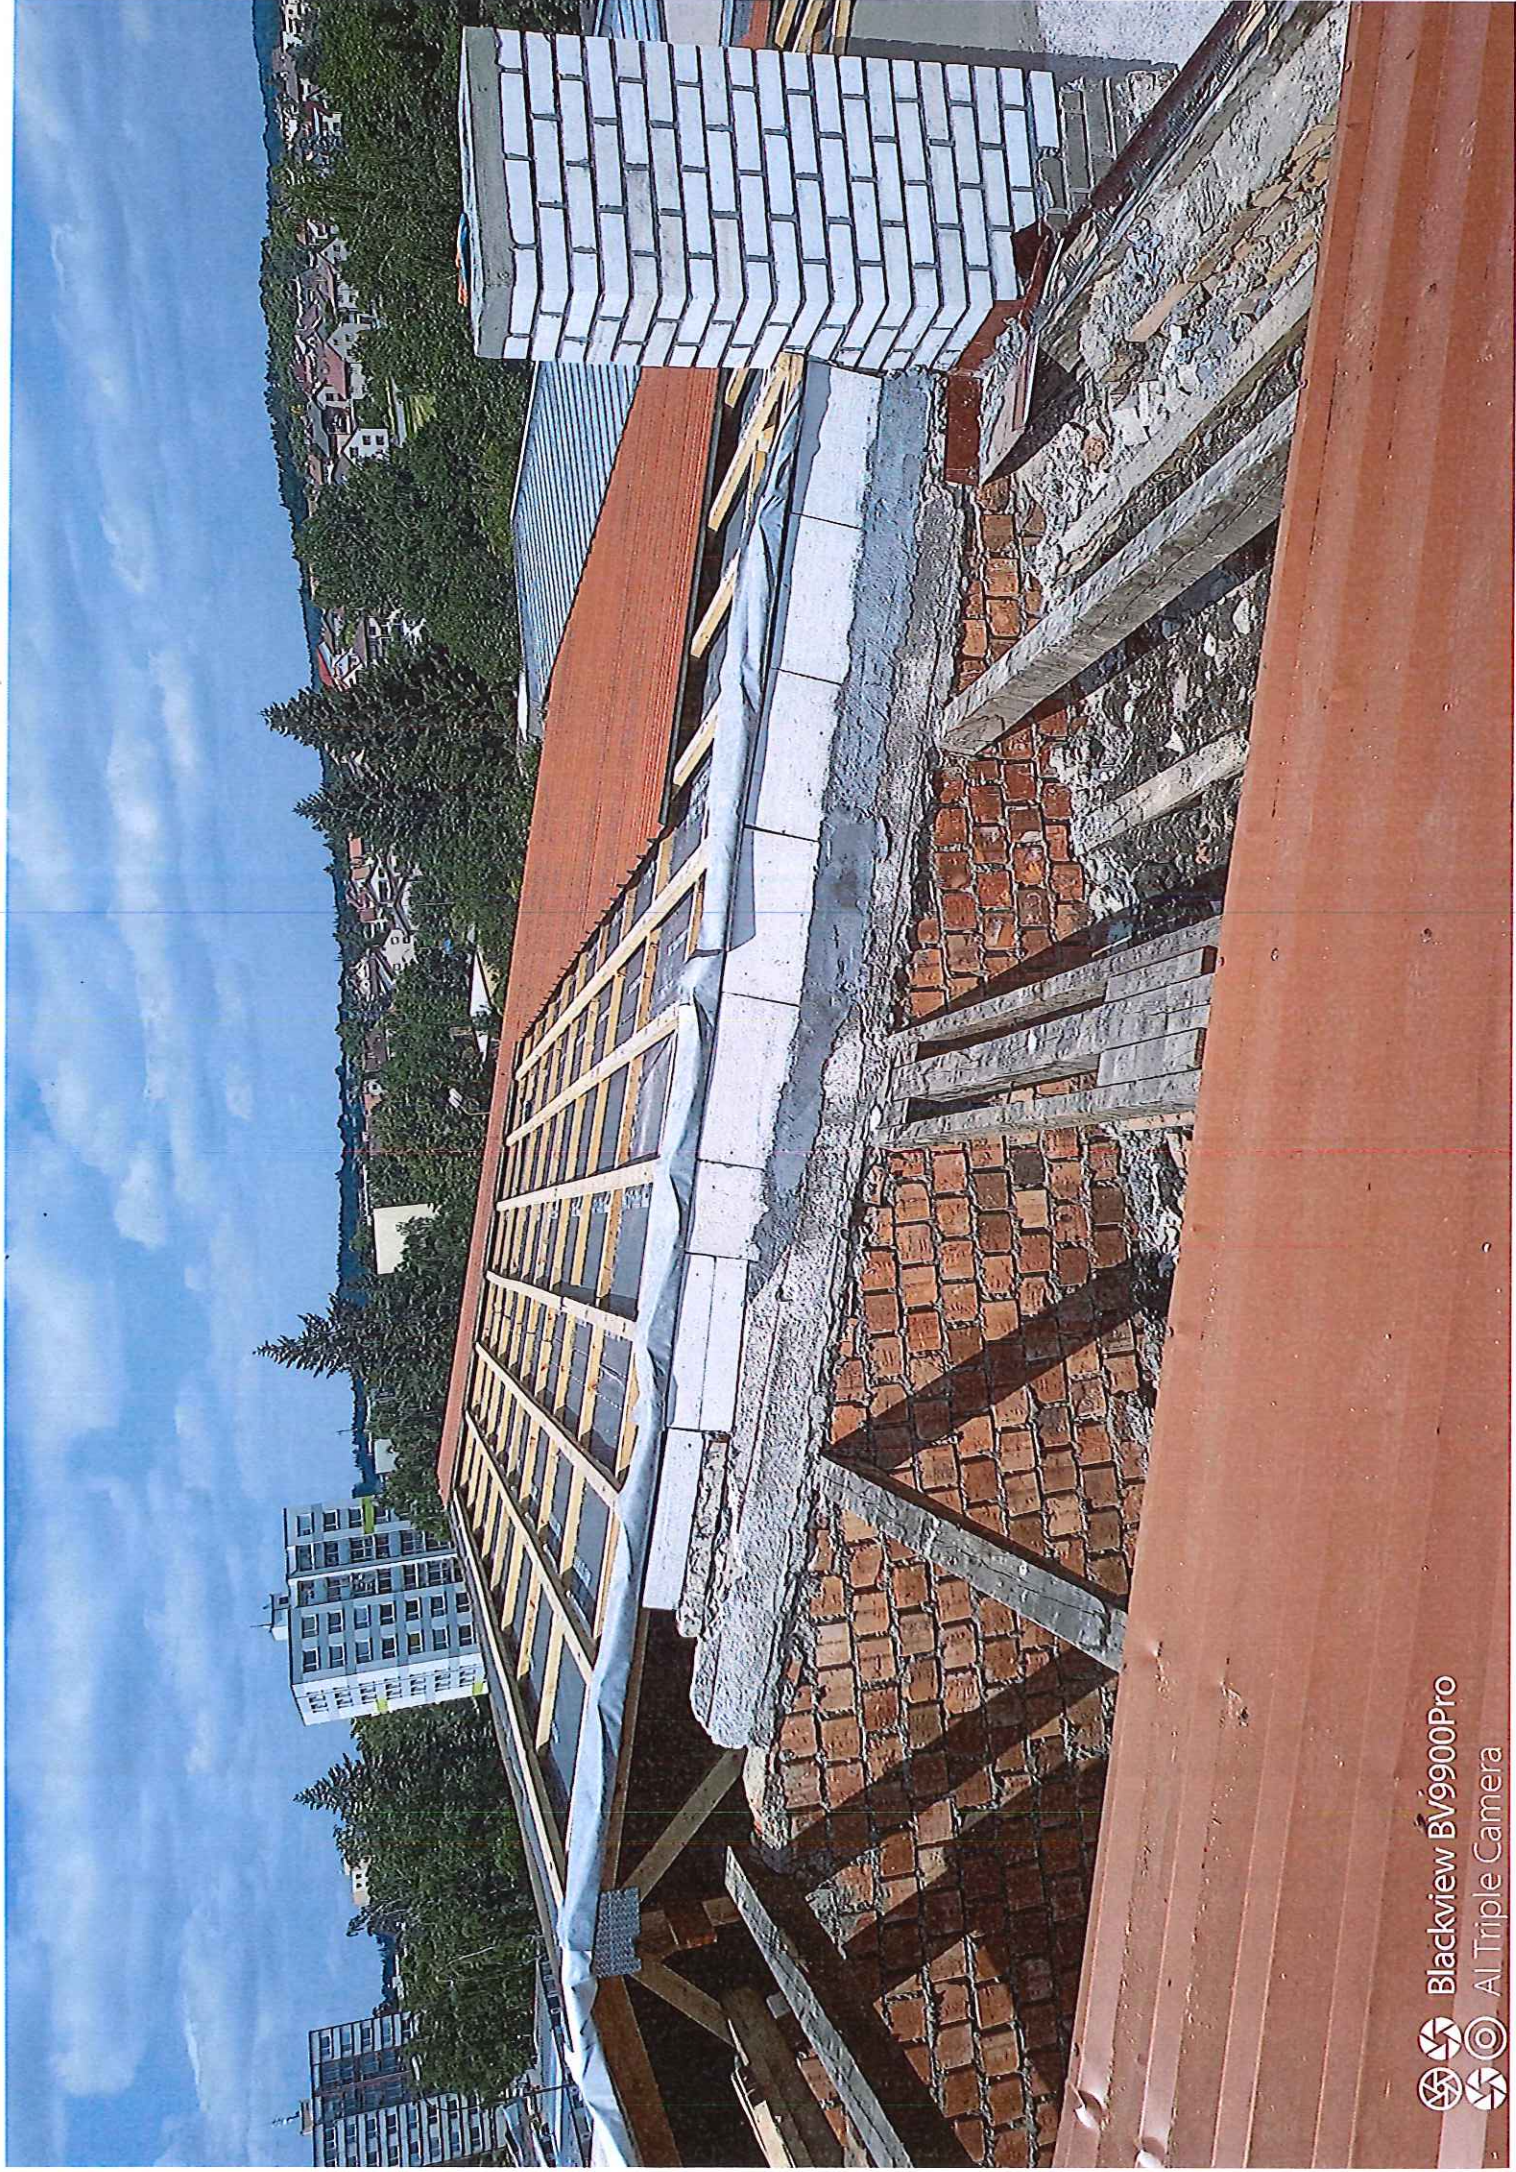
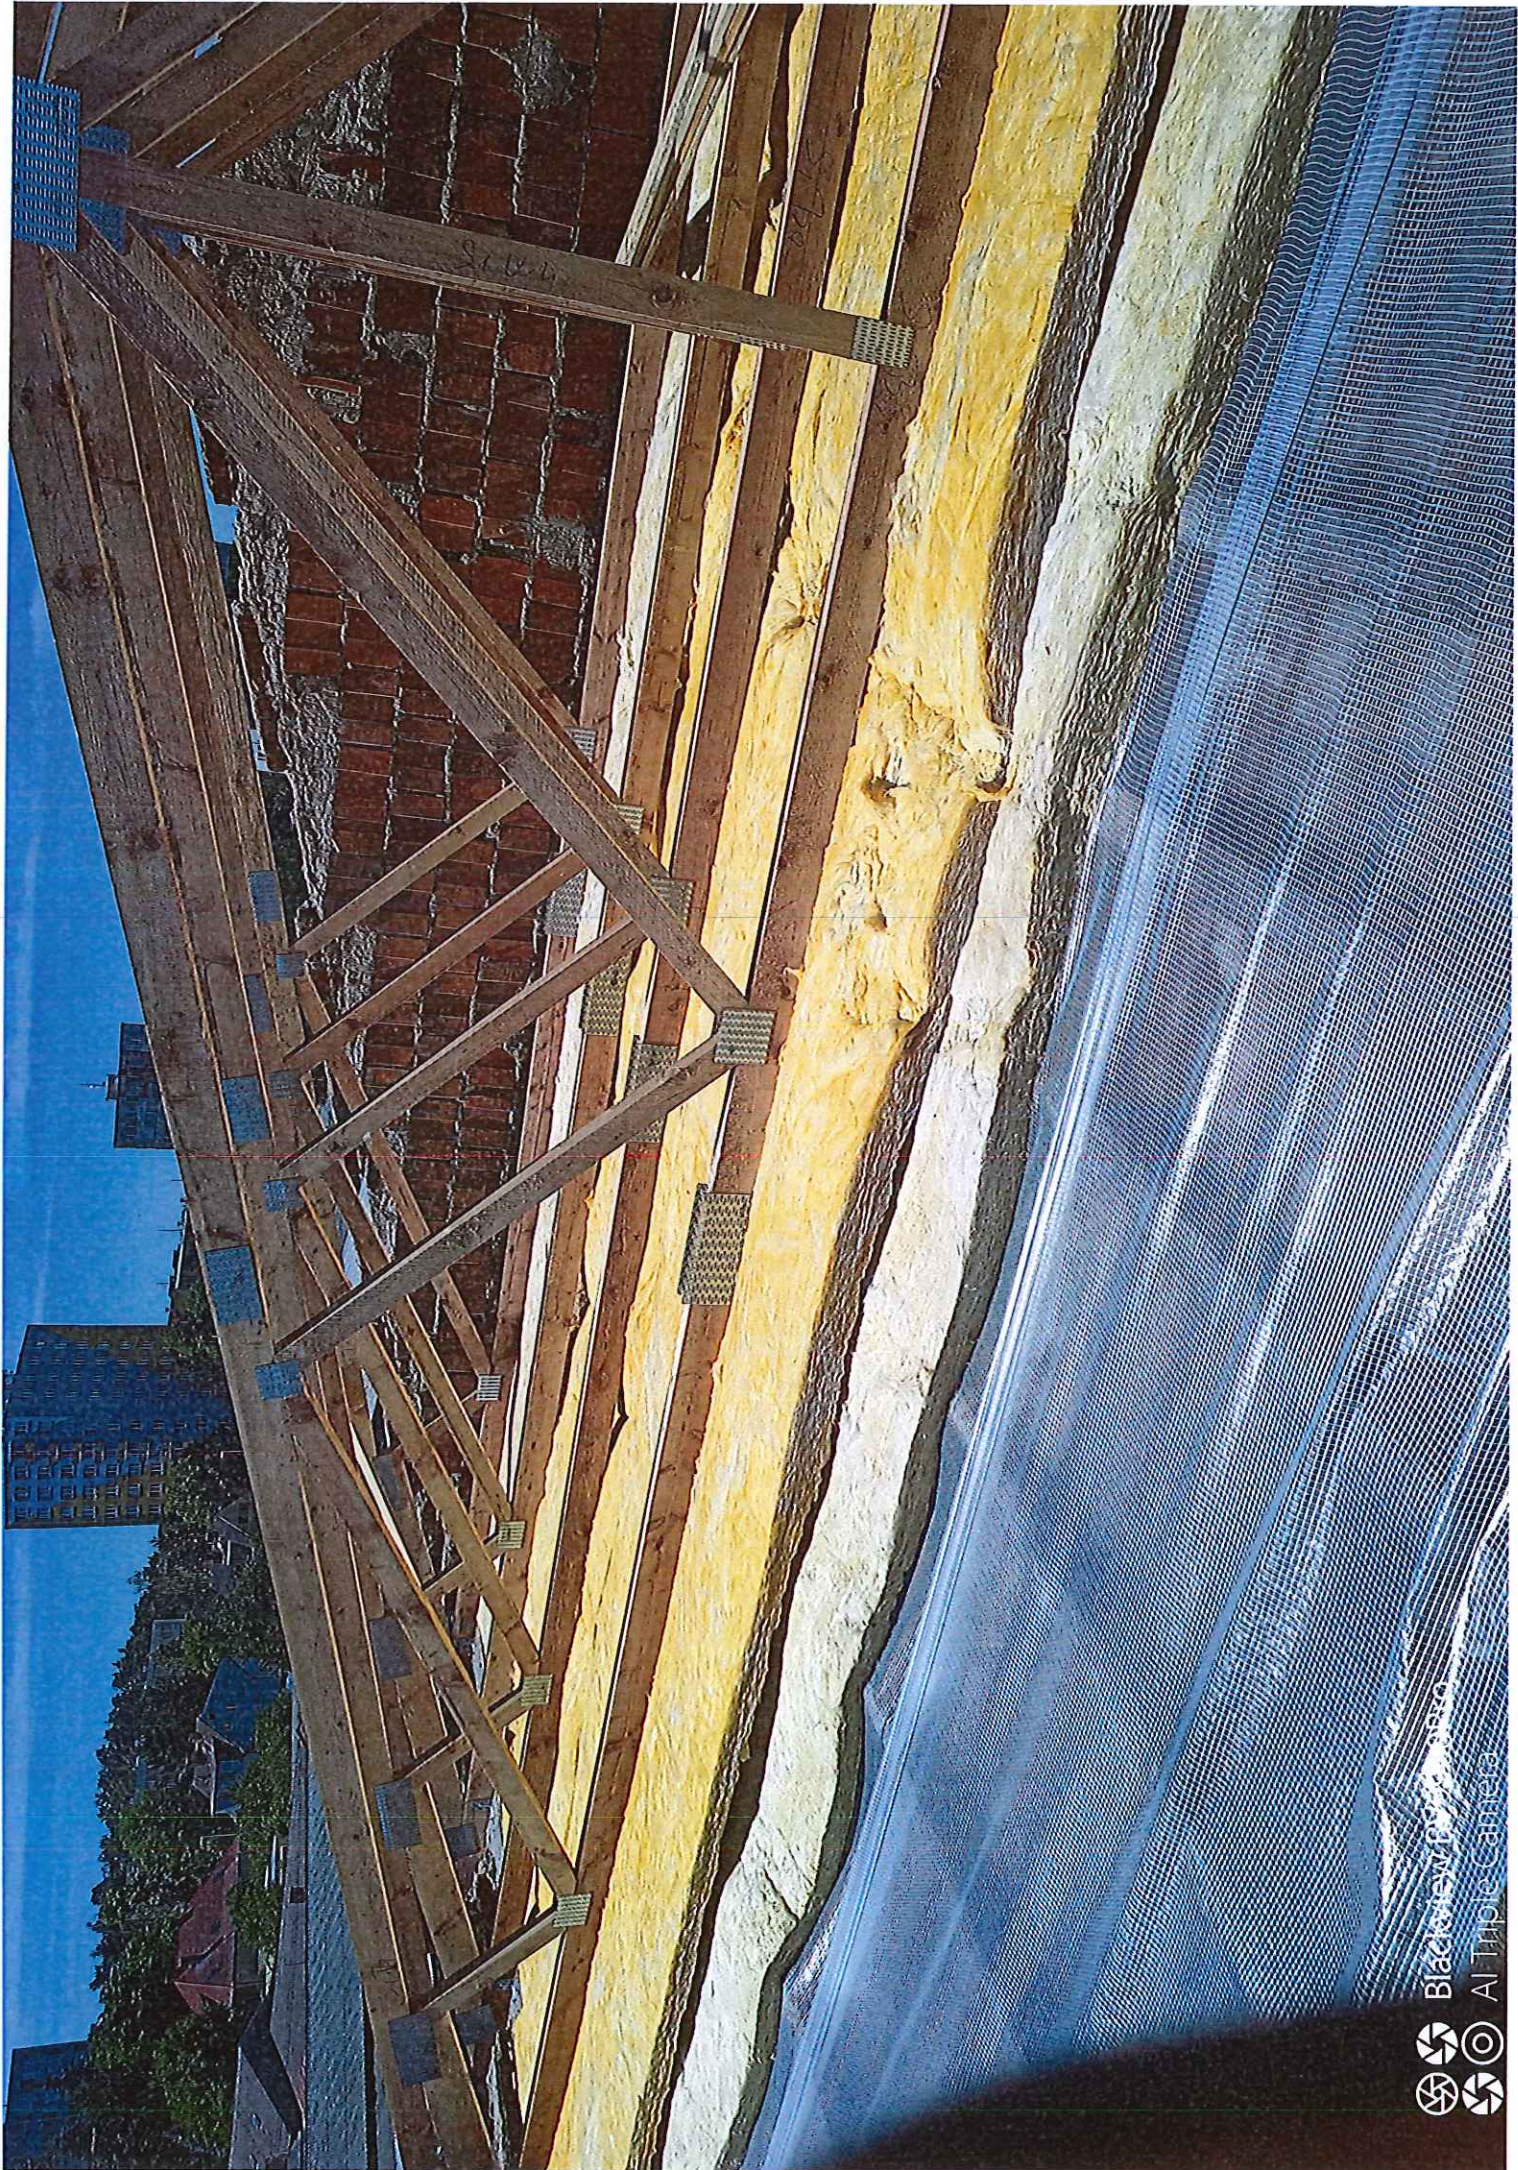
Příloha: foto poškozené střechy

Na místě prohlídky zjištěno bylo zjištěno, odtržení střechy z budovy Technických Služeb města Milevsko i s celým krovem o rozměru cca 11x15m, nyní budova provizorně zakryta a začínají se provádět opravy. Utržená střecha poškodila střechu i sousedící střechu také Technických Služeb Města Milevsko. Dále zjištěno zatečení do místností 2.patra objektu- vlivem utržené střechy.
