# Zjednodušená technická zpráva

**Objednatel:** Agentura ochrany přírody a krajiny České republiky se sídlem: Kaplanova 1931/1, 148 00 Praha – Chodov.

Regionální pracoviště Jizerské hory, U Jezu 96/10, 460 01 Liberec

Jedná se o historický objekt tzv. Šolcův dům, jež je uveden v seznamu Kulturních památek pod ev. číslem 1000152943 ÚSKP: 40858/5-4151. Objekt je charakteru podstávkového domu s dřevěným roubením a břidlicovou mansardovou střechou. Tento objekt je Agenturou ochrany přírody a krajiny využíván jako kancelářská budova s nezbytným zázemím. K chráněné části objektu přiléhá novější, zděná budova bez jakékoliv památkové ochrany. V minulosti již byl celý objekt několikrát rekonstruován. Dřevěná část objektu s památkovou ochranou byla naposledy v loňském roce opravována a vyměněno roubení zasažené dřevokazným hmyzem a dřevomorkou. Dle stavebního povolení č.j.: SURR/7130/088795/19-Ja vydaného 4.6.2019. Kolaudační souhlas byl vydán MML pod č.j.: SURR/7130/202752/20-Ja vydaného 5.11.2020

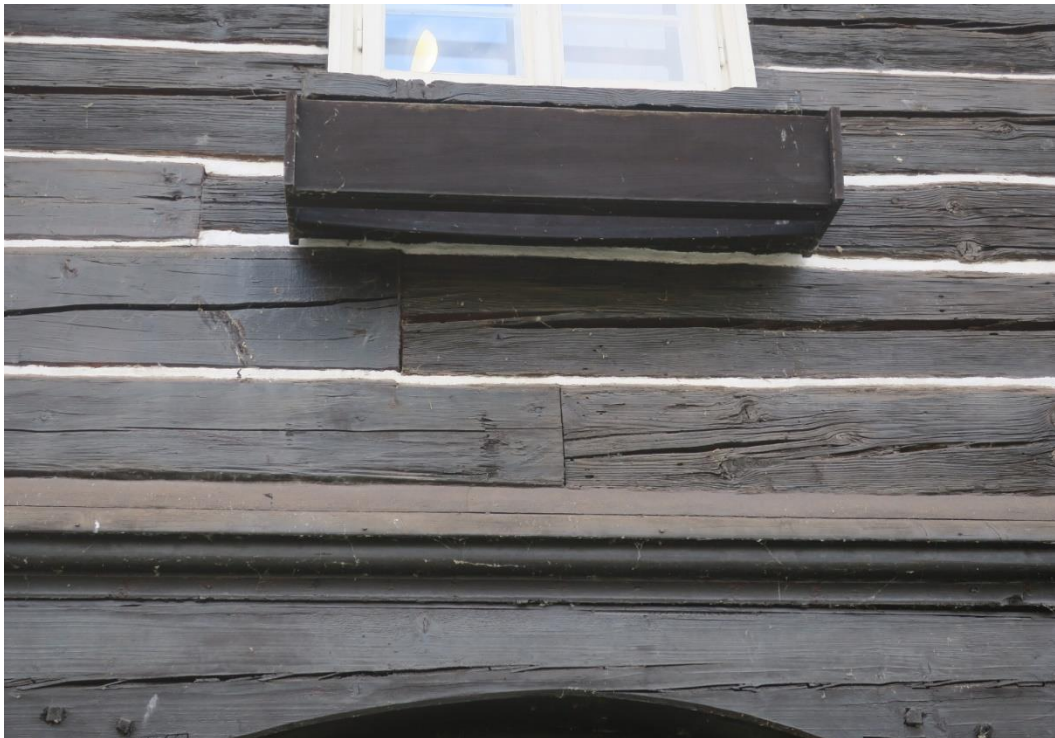
V rámci rekonstrukce v roce 2020 byla provedena výměna části zasaženého dřevěného hrázdění vč. nátěru dle specifikace a technologického postupu uvedeného ve Zprávě č. 92/17 vypracovaného firmou Diagnostika stavebních konstrukcí s.r.o., Svobody 814, 460 15 Liberec 15 z 30.06.2017

Detail vyměněného roubení v roce 2020 a původní stěny

Pro zajištění bezproblémového fungování objektu v dalším období je nutné v pravidelných intervalech provádět preventivní nátěr fasády vč. spar a ideálně i nátěr vnitřních ploch dřevěného roubení. Tento interval je doporučen i v předávací dokumentaci zhotovitele rekonstrukce v roce 2020.

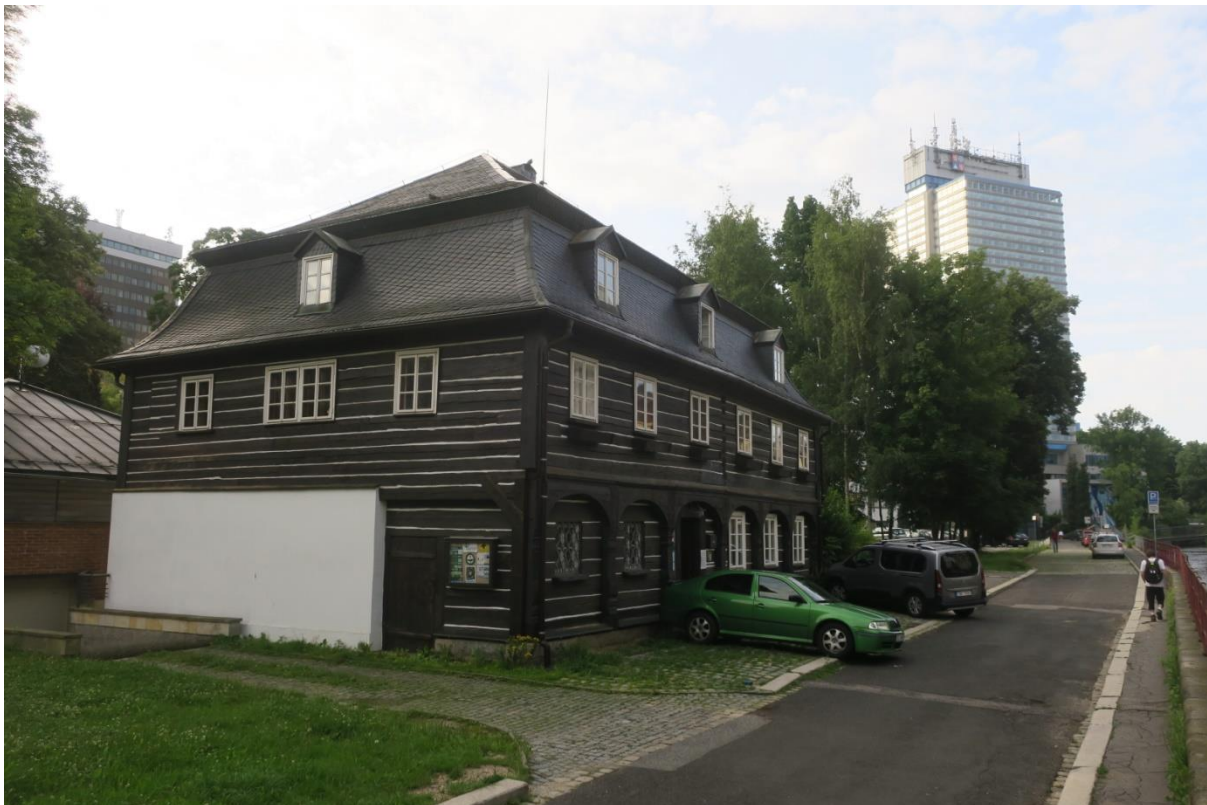
Pohled na celý objekt RP Jizerské hory, Liberec
