## **Odborný posudek k poškození zařízení SYDO Traffic® GEMCDU 2605 ZEUS v.č. 414054 po dopravní nehodě 21.7.2021 viz fotodokumentace.**

**Lokalita:** Tachov ulice Moravská

**Zařízení:** SYDO Traffic® GEMCDU 2605 ZEUS v.č. 414054

**Incident:** měřicí zařízení po dopravní nehodě

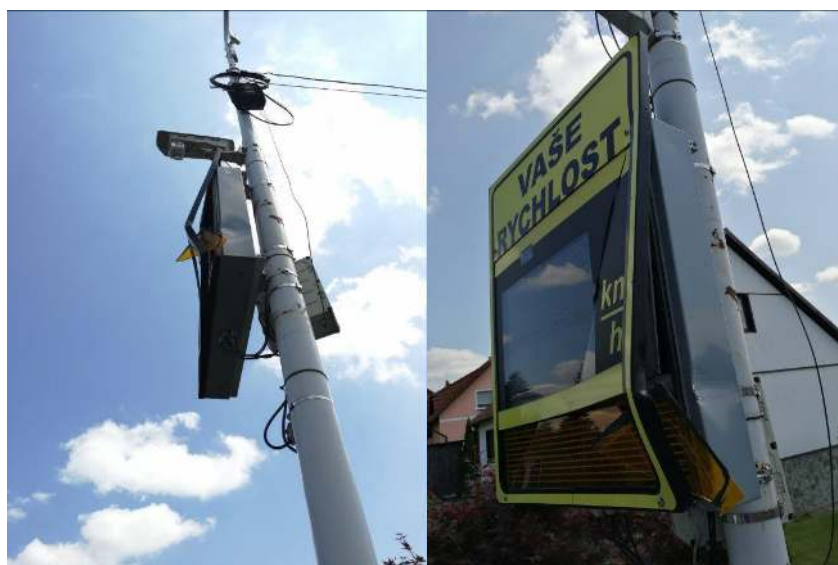
**Zařízení SYDO Traffic® GEMCDU 2605 ZEUS v.č. 414054**

Na základě pravidelné Profylaxe 2021 bylo zjištěno poškozené zařízení zřejmě po dopravní nehodě. Tento posudek byl vypracovaný na základě požadavku vlastníka zařízení - Plzeňský kraj. Poškození je rozsáhlé, vlivem nárazu do zařízení patrného z obrázku došlo k poškození elektroniky měřicího zařízení, skříně a jeho komponent. Poškození části měřicího zařízení navrhujeme vyměnit. Rovněž je poškozený IR detailové kamery, avšak samotná detailová kamera není poškozena. Navíc je nutné vyměnit i přehledová kamera, které je rovněž poškozena. Po výměně vadných dílů viz níže doporučujeme ekologickou likvidaci vadných a nespolehlivých částí měřicího systému.

V rámci opravy bude provedena instalace SW oživení zařízení včetně nastavení kamer. Dále bude provedena instalace do lokality města Tachov ulice Moravská a napojení na dopravní protál Plzeňského kraje..

**Společnost GEMOS CZ, spol. s r.o. je výrobcem zařízení a provede opravu a instalaci dle TP pro měřicí zařízení. O opravě a opětovném uvedení do provozu bude sepsán protokol. Tím oprava a uvedení do provozu bude provedeno a ukončeno.**

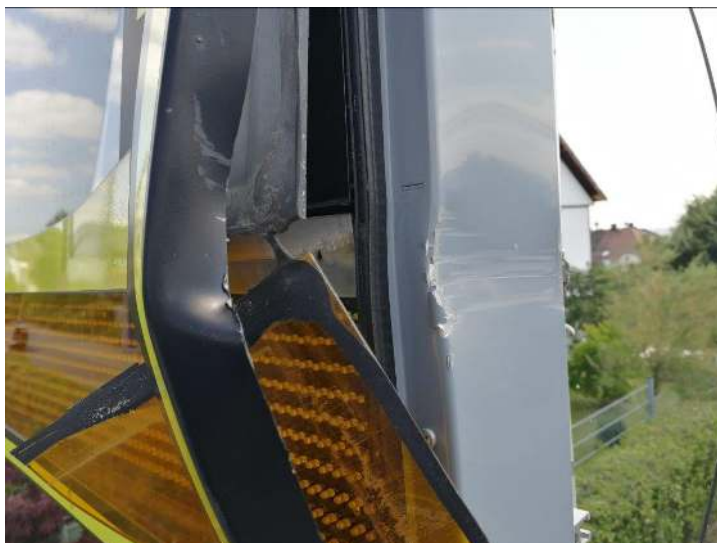
## Detail poškození

Na fotodokumentaci je patrná destrukce skříňe zařízení. Díky prudkému nárazu došlo k narušení jak základní desky, tak i HDD zobrazovače uživatelských nápisů, vytržení přehledové kamery, a poškození CPU desky. Ostatní komponenty zatím nevykazují závadu.

Závada způsobená prudkým nárazem poškodila IR světlo detailové kamery, které bude nutné vyměnit, včetně krytu kamery.
