Projekt „**Obnova kostela sv. Jakuba v Kutné Hoře**“ je spolufinancován Evropskou unií z Evropského fondu pro regionální rozvoj prostřednictvím Integrovaného regionálního operačního programu, registrační číslo projektu: **CZ.06.3.33/0.0/0.0/16\_059/0004594**.

## DODATEK Č. 4 KE SMLOUVĚ O DÍLO

**ZL 09 Okno do sakristie (východní fasáda) – Odůvodnění:** Po odhalení omítek na ostění okna do sakristie a při zahájení repase kovové mříže, byla zjištěna degradace stávajícího zdiva (podrobně je stávající stav popsán v restaurátorském záměru v kap.V. Stručný popis památky). Po konzultaci se zástupcem NPÚ, AD a objednatelem byl v rámci KD projednán postup restaurování ostění okna - stávajícího kamenného ostění a vyzdívek dle předloženého a následně odsouhlaseného restaurátorského záměru - viz. příloha č.2 ZL (podrobně viz. kap.VI. Návrh restaurování). Opravy poruchy zdiva a ostění budou realizovány na základě požadavku zástupce NPÚ dle závazného stanoviska orgánu památkové péče MěÚ KH - viz. příloha č.3 ZL.

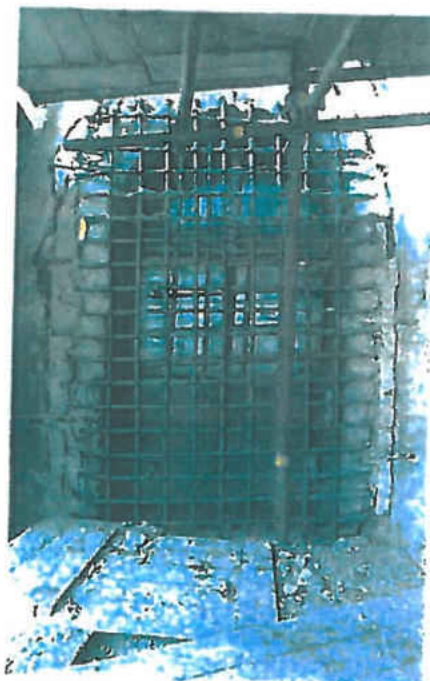
Řešený objekt :  
Okno – soubor okeních ostění

Umístění :  
východní průčelí sakristie

Při snímání omítek na objektu sakristie, byla odhalena, pod omítkovou šikmou špaletou, tvarově poměrně komplikovaný profil vnějšího a zřejmě staršího okenního ostění. Samo vnější ostění zřejmě prošlo za dobu své existence několika úpravami, tak že dnes tvoří složitou tvarovou kompozici dvou okenních ostění a dvou mříží. Jedná se o vnější okenní ostění s profilací, ta je výrazně upravena – poškozena tak, že jsou čitelné jen dvě konkávní křivky a horní průčelní lišta, ostatní části profilace jsou usekané – nečitelné. Do tohoto ostění je vloženo menší kamenné ostění s prostým profilem a vrcholovým obloukovým překladem děleným na středu. Do tohoto ostění je aplikována kovová mříž na jeho průčelní ploše a druhá mříž na jeho vnitřních plochách. Při osazování vnitřního okna došlo zřejmě k rozšíření vnějšího ostění a levý vrcholový segment ostění byl přeosazen o jednu pozici níž a na jeho místo byl, zřejmě provizorně, osazena kamenná vložka připomínající svým profilem prostý lichoběžníkový klenák, tento kámen byl vyklínován dřevěným hoblovaným šindelem neznámého původu. Zřejmě se jednalo o rychlé vyplnění místa v ostění prostou vložkou před aplikací omítky fasády, která měla podobný šikmý sklon.

V pravé horní partii vnějšího ostění je výrazná podélná trhlina, ve spodní části pak výrazná trhlina zřejmě způsobená rozpínáním a smrštěním kovové kramle.

- 3.b Kamenné segmenty vnějšího ostění mají výrazné poruchy – trhliny, někde způsobené kovovou kramlí. Kramle by měly být vyjmuty a pokud budou zpětně vloženy je zapotřebí jejich odborná konzervace. Lůžko osazení by mělo být olověné nebo jinak pružné. Održené kamenné díly budou lepeny a praskliny injektovány vhodnou injekční látkou, např. *Ledan*, a na závěr na povrchu promodelovány minerálním tmelem.

- Lokální konsolidace zpevňovačem na bázi ethilsilikátu
- V horní partii okna budou do oblouku lepením vráceny segmenty ostění
- Opukové ostění bude přečištěno parním čističem
- Trhliny v ostění okna budou injektovány
- Spára vnitřního ostění bude vyplněna hydraulickou maltou
- Profilace ostění bude lokálně promodelována

- Okno bude zbaveno zbytků maltoviny ze zazdívky
- Rozvolněná spárová hmota bude vyjmuta a vyplněna spárovou hydraulickou maltou
- Lokální provedení konsolidace degradovaných míst profilace
- Čištění regulovanou tlakovou párou
- Buničinový zábal ve 2 krocích
- Injektáž trhlín
- Náprava modelace profilu hydraulickou maltovinou
- Tvarové a barevně vhodné kompoziční sjednocení

- Výsek tvarově nevhodné a degradované spárové hmoty
- Čištění tlakovou párou
- Provedení buničinových odsolovacích zábalů
- Dočištění mikropískováním
- Náprava modelace profilu hydraulickou maltovinou
- Tvarové a barevně sjednocení

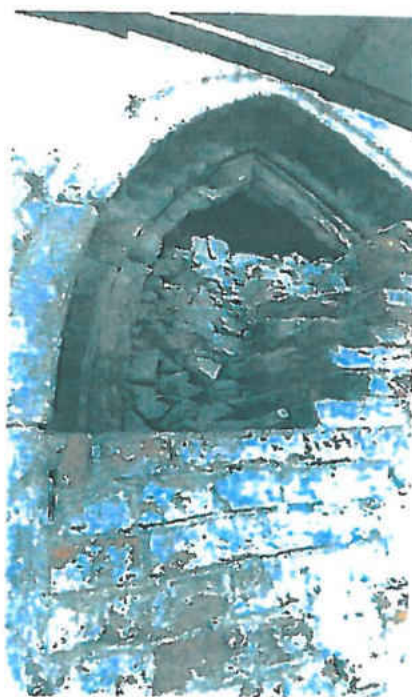
Řešený objekt :

Hrotité okno s kružbou , jižní průčelí sakristie

Po sejmutí omítek byly provedeny sondy ve zdivu který odhalil profilace okna a pak presentoval vnitřní profil okna se zbytky kružby která zřejmě zanikla během požáru. Kamenná kružba má výrazné podélné trhliny a na ploše kružby jsou zřetelné červené povlaky. Vnitřní ostění je zřejmě opukové i vzhledem k její vnitřní struktuře a charakteru prasklin. Okno mohlo být zazděno i z důvodů silných statických poruch které jsou zřejmé jak v sakristii tak i v horní části objektu - pokladnici. Je také pravděpodobné, že okno bylo zazděno při stavbě klenby v sakristii a klenotnici

V první polovině měsíce února 2020 proběhlo odborné odbourání cihlové vyzdívky, ta byla založena na kamenicky upraveném bankálu, odsekání tím průčelní hrana bankálu tak tak vznikla základová rovina (široká cca 7cm) pro uložení cihly, následně byl objekt vyzděn cihlou (22x11x7cm) do hloubky 25cm za vyzdívku byly vkládány odštěpky kamene a cihel, ty byly po etapách zpevněny zálivkovou maltou. V zázdíve byly uloženy i některé profilované segmenty kružby okna, tyto byly archivovány, následně budou uloženy ve vnitřním prostoru okna a zazděny. Záhozová vyzdívka logicky neměla stavební vazbu a měla tak i četné kaverny avšak při odkrývání se jevila velmi pevně a kompaktně. Restaurátoři přesto při provádění sond - odhalování - prováděli po etapách injektáž tohoto zdiva tlakovou omítkou a tak hydraulická malta (poměr 1 díl NHL: 2 díly pískové plnivo s frakcí 0- 8mm) vyplnila mezery a zdivo výrazně zpevnila. Vznikla tak hrubou strukturální omítkou vytvořená rovinná plocha na kterou by měla být později aplikována omítky, podle zvoleného vzorku.

Na okno navazuje hraněné zdivo, má výrazně zčernalý povrch a spárování je provedeno výrazně hydraulickou maltou tvořenou příměsí cementu. Zdivo je však tak kompaktní, že výsek spárové hmoty, která zároveň v ploše tvoří modelaci plochy kamene, by mělo za následek poškození kamenných ploch (vápenec biodentritický). Bylo doporučeno plochu vyčistit od zbytků malt, mikropískováním ztenčit zčernalé krustovité plochy kamene a široké spárové a modelační hmoty.

1. lokální konsolidace zpeřovačem na bázi ethylsilakátu , jedná se o partie viditelně povrchově degradované
2. V horní partii okna budou do oblouku lepením vráceny segment ostění.
3. Opukové ostění bude přečištěno parním čističem
4. Trhliny v ostění okna budou injektovány, doporučuji Ledanem

1. Na základě rozhodnutí odborné komise bude okno presentováno do své střední linie. A dále již bourací práce ve vnitřní prostře okna nebudou pokračovat.
2. Omítka zděné plochy bude povrchově zpracována na základě schváleného vzorku.
3. Nátěr omítky bude proveden podle schváleného vzorku, a bude proveden na čerstvou, zavádou omítku technologií fresko. Nebo bude použita předem probarvená omítka

1. Okno bude zbaveno zbytků maltoviny ze zezdívky
2. Rozvolněná spárová hmota bude vyjmuta a na závěr vyplněna spárovou hydraulickou maltou
3. Lokálně bude provedena konsolidace degradovaných míst profilace
4. Čistění bude provedeno regulovanou tlakovou párou vyvíjenou z demineralizované vody
5. Při průzkumu byly zjištěny nevýrazné množství dusičnanových solí přesto doporučuji buničinový zábal provedený ve 2 krocích. Zřejmě tak dojde i k rozpouštění zčernalých deposit a ztenčení krustovitých povlaků
6. Injektáž trhlin bude provedena vzhledem k charakteru trhliny vhodným injektážním prostředkem. Doporučuji Ledan
6. Náprava modelace profilu bude provedena hydraulickou maltovinou s vhodnou granulometrickou křivkou plníva
7. Na závěr bude provedeno tvarové a barevně vhodné kompoziční sjednocení.

1. Výsek tvarově nevhodné a degradované spárové hmoty
2. Čištění tlakovou párou
3. Provedení buničinových odsolovacích zábalů ve dvou krocích
4. Dočištění mikropískováním
5. Náprava modelace profilu bude provedena hydraulickou maltovinou s vhodnou granulometrickou křivkou plníva
- 7 . Na závěr bude provedeno tvarové a barevné sjednocení.
8. Restaurátorská zpráva

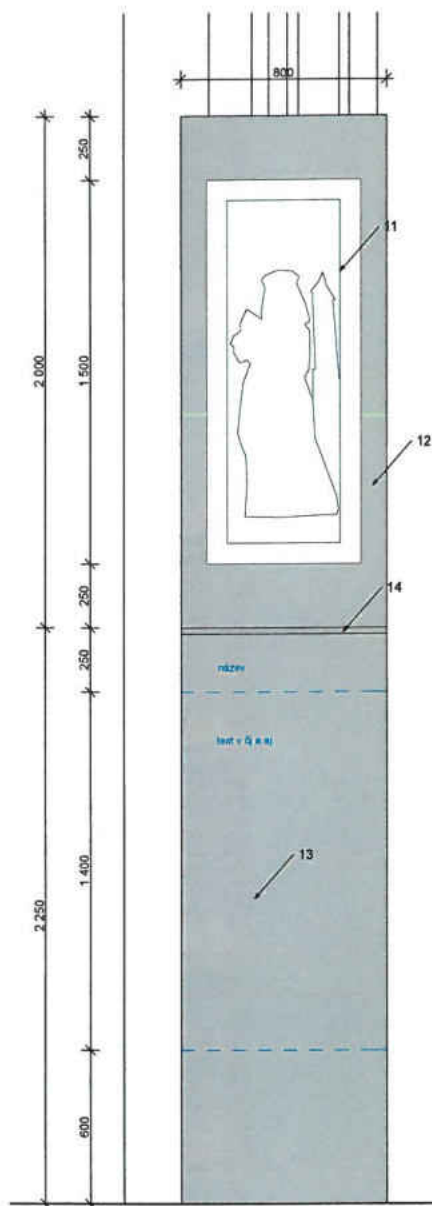
ČELNÍ POHLED NA PILÍŘOVÝ PODSTAVEC  
S OLTÁŘNÍ DESKOU SE SV. BARBOROU

- 11 Dřevěná gotická oltářní deska s reliéfem sv. Barbory, přenesená z depozitáře stavebníka. Reliéfní deska bude před vystavením restaurována podle restaurátorského záměru, uvedeného v příloze č. 6 Technické zprávy SO1. Deska bude osazena a ukotvena na pilířový podstavec.

- 15 Pilířový podstavec bude spolehlivě ukotven vruty a hmoždinkami do kamenného pilíře, výhradně do spár mezi kameny. Nebude-li spárovací malta poskytovat dostatečně spolehlivý podklad pro kotvení, bude v příslušné části nahrazena polymercementovým tmelem.

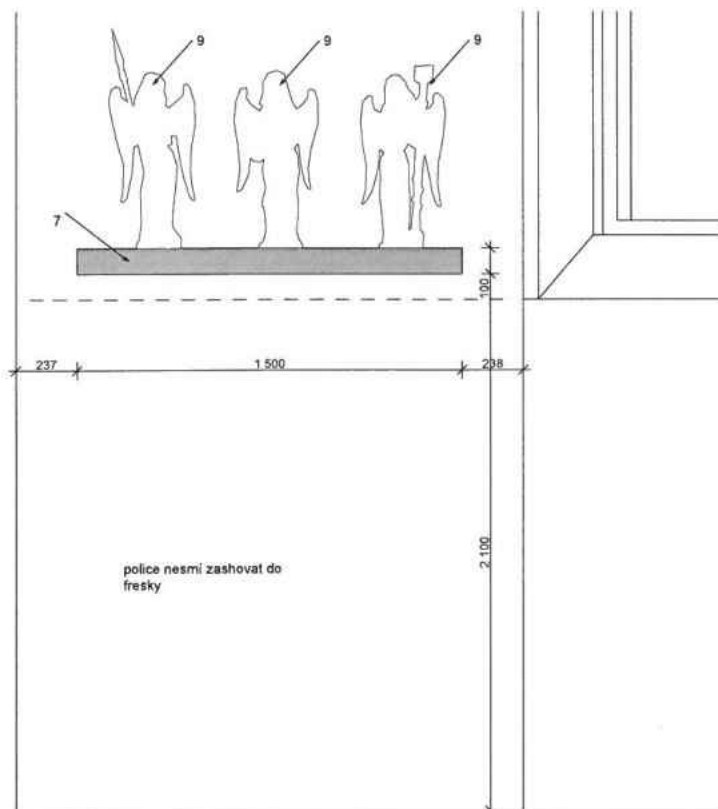
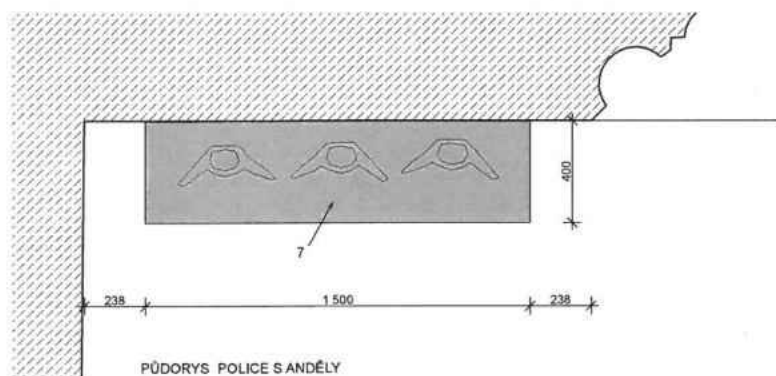
POHLED NA POLICI S ANDĚLY

7 Policový podstavec s rozměry 1500x400x100 mm z MDF desek (truhlářský výrobek TR/14). Povrchová úprava krycí světle šedý nátěr. Přesný odstín vybere projektant na základě předložených vzorků. Policový podstavec nasunut a připevněn na ocelové L konzoly, které budou spolehlivě kotveny do zdiva pomocí vrutů a hmoždinek. Nebude-li spárovací malta poskytovat dostatečně spolehlivý podklad pro kotvení, bude v příslušné části nahrazena polymercementovým tmelem. Nesmí zasáhnout stávající fresku.

9 3ks dřevěných gotických plastik Andělů s nástroji umučení Krista, přenesených z depozitáře stavebníka. Plastiky budou před vystavením restaurovány podle restaurátorského záměru, uvedeného v příloze č. 6 Technické zprávy SO1. Plastiky budou umístěny a ukotveny na policový podstavec.

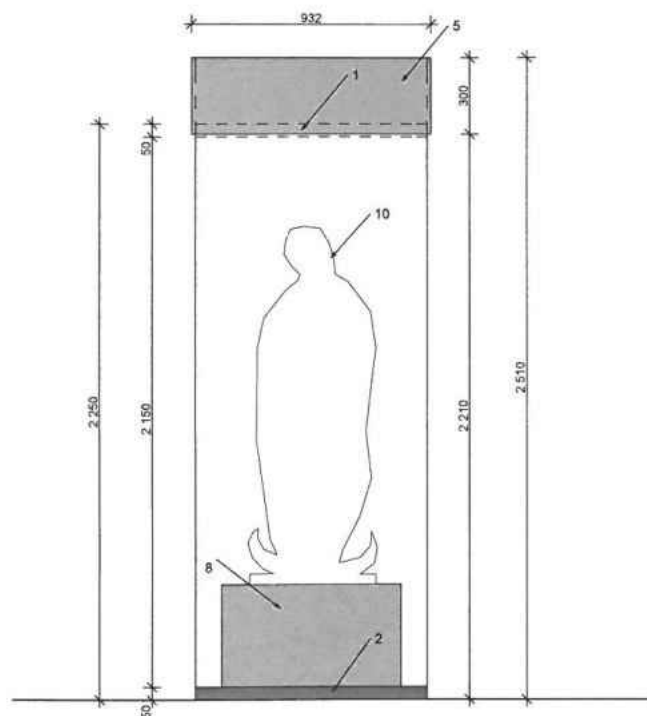
POHLED NA VITRINU S ASSUMPTOU

- 1 Ve stropě vitríny integrováno stmívatelné LED osvětlení vystaveného exponátu.
- 2 Dno vitríny vybaveno vyrovnávacími nožičkami, v konstrukci dna skryté napojení vitríny na elektrický rozvod a zdroj LED osvětlení.

- 10 Dřevěná gotická plastika Assumpty z kostela Panny Marie Na Náměti, přenesená z depozitáře stavebníka. Plastika bude před vystavením restaurována podle restaurátorského záměru, uvedeného v příloze č. 6 Technické zprávy SO1. Plastika bude umístěna a ukojena na hranolový podstavec.

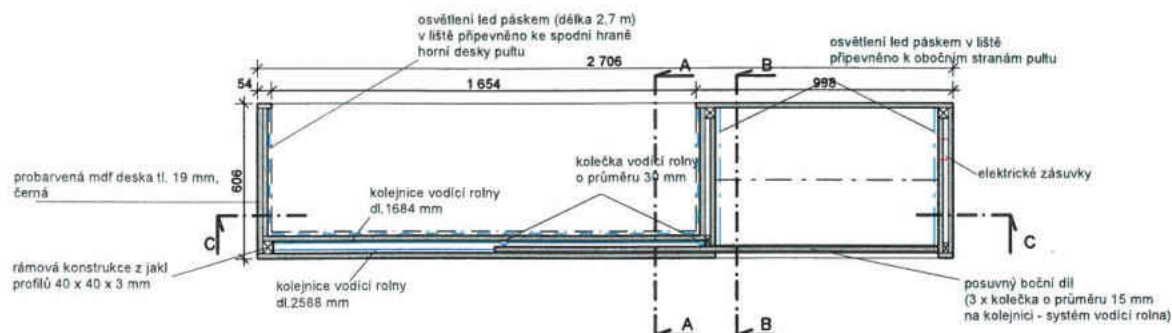
# PŮDORYS VE VODOROVNÉM ŘEZU V ÚROVNI NAD STOLNÍ POKLADNÍ DESKOU PULTU

Konstrukce pultu - rámová konstrukce svařená z jakl profilů, opatřena antikorozním nátěrem nebo pozinkováním.  
Opláštění pultu - probarvená MDF deska tl. 19 mm, barva černá, např. Valchromat Black. Povrchová úprava průhledný matný akrylový lak na dřevo. Vlastnosti probarvené desky: vířkodolná, barvena organickým barvivem, vlákna spojena pryskyřicí.

| Ozn. ve výkresu | ozn. v restaur. posudku | popis | poznámka | povrch | měrná jednotka | materiál | odstín | rozměr (mm) | kování | zasklení | množství celkem |
|---|---|---|---|---|---|---|---|---|---|---|---|
| TR/17 | | Nový průvodcovský a prodejní pult.<br>Konstrukce pultu - rámová konstrukce svařená z jakli profilů, opatřena antikorozním nátěrem nebo pozinkováním.<br>Opláštění pultu - probarvená MDF deska tl. 19 mm, barva černá, např. Valchromat Black. Povrchová úprava průhledný matný akrylový lak na dřevo.<br>Vlastnosti probarvené desky: vlhkuodolná, barvena organickým barvivem, vlákna spojena pryskyřicí.<br><br>Uzamykatelné zásuvky s plnovýsuvy s tlumičem. Posuvné díly - boční a horní, které uzavírají pult do kvádrů, budou opatřeny zámkem, aby byl pult kompaktně uzamčen. | Kompletní výroba vč. osvětlení, montáž na místě. | Povrchová úprava průhledný matný akrylový lak na dřevo. | ks | Opláštění pultu - probarvená MDF deska tl. 19 mm, barva černá, např. Valchromat Black. | černá | 2706 x 606 x 1053 mm | Nábytkové vložkové zámkové, úchyty zásuvek a posuvných částí pultu, tlumené plnovýsuvy zásuvek, kolečka. | | 1.00 |

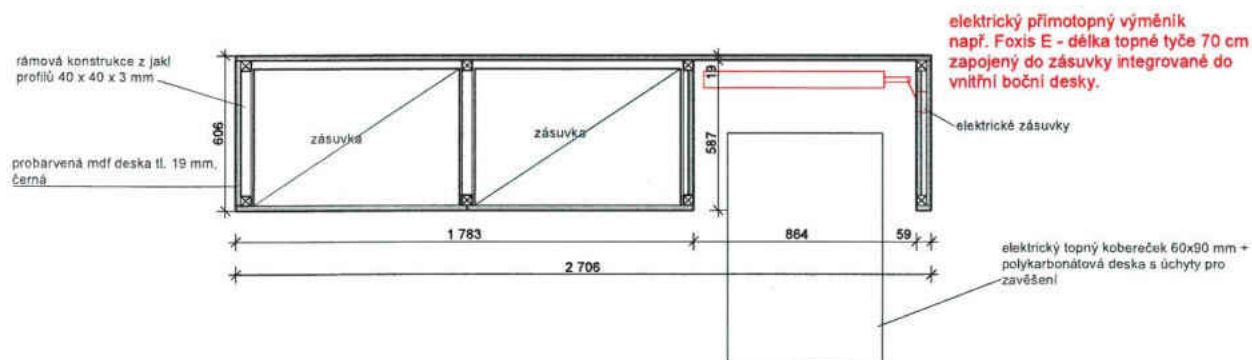
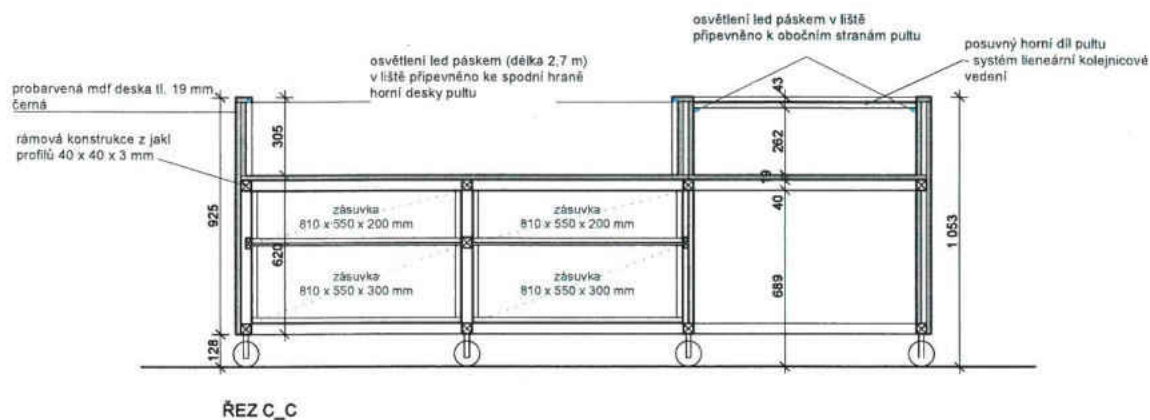
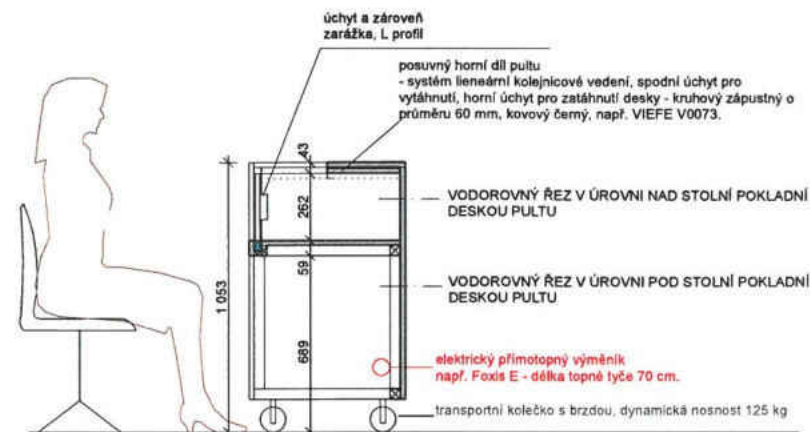
# PŮDORYS VE VODOROVNÉM ŘEZU V ÚROVNI POD STOLNÍ POKLADNÍ DESKOU PULTU

Lineární osvětlení LED pásky s výkonem 10 W/m ve vestavném hliníkovém profilu s difuzorem.

Topný kobereček 600 x 900 mm krytý polykarbonátovou deskou, která bude opatřena úchyty, aby ji bylo možné zavěsit na háčky na zadní straně pultu.

Elektrický přímotop.

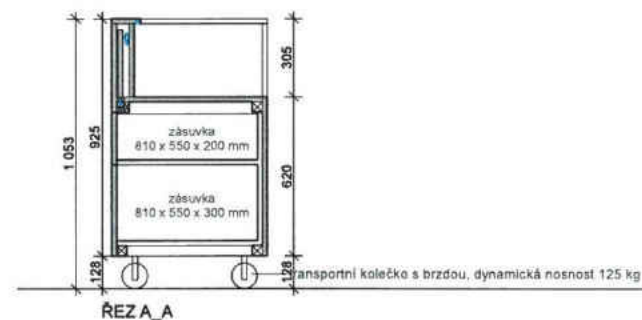
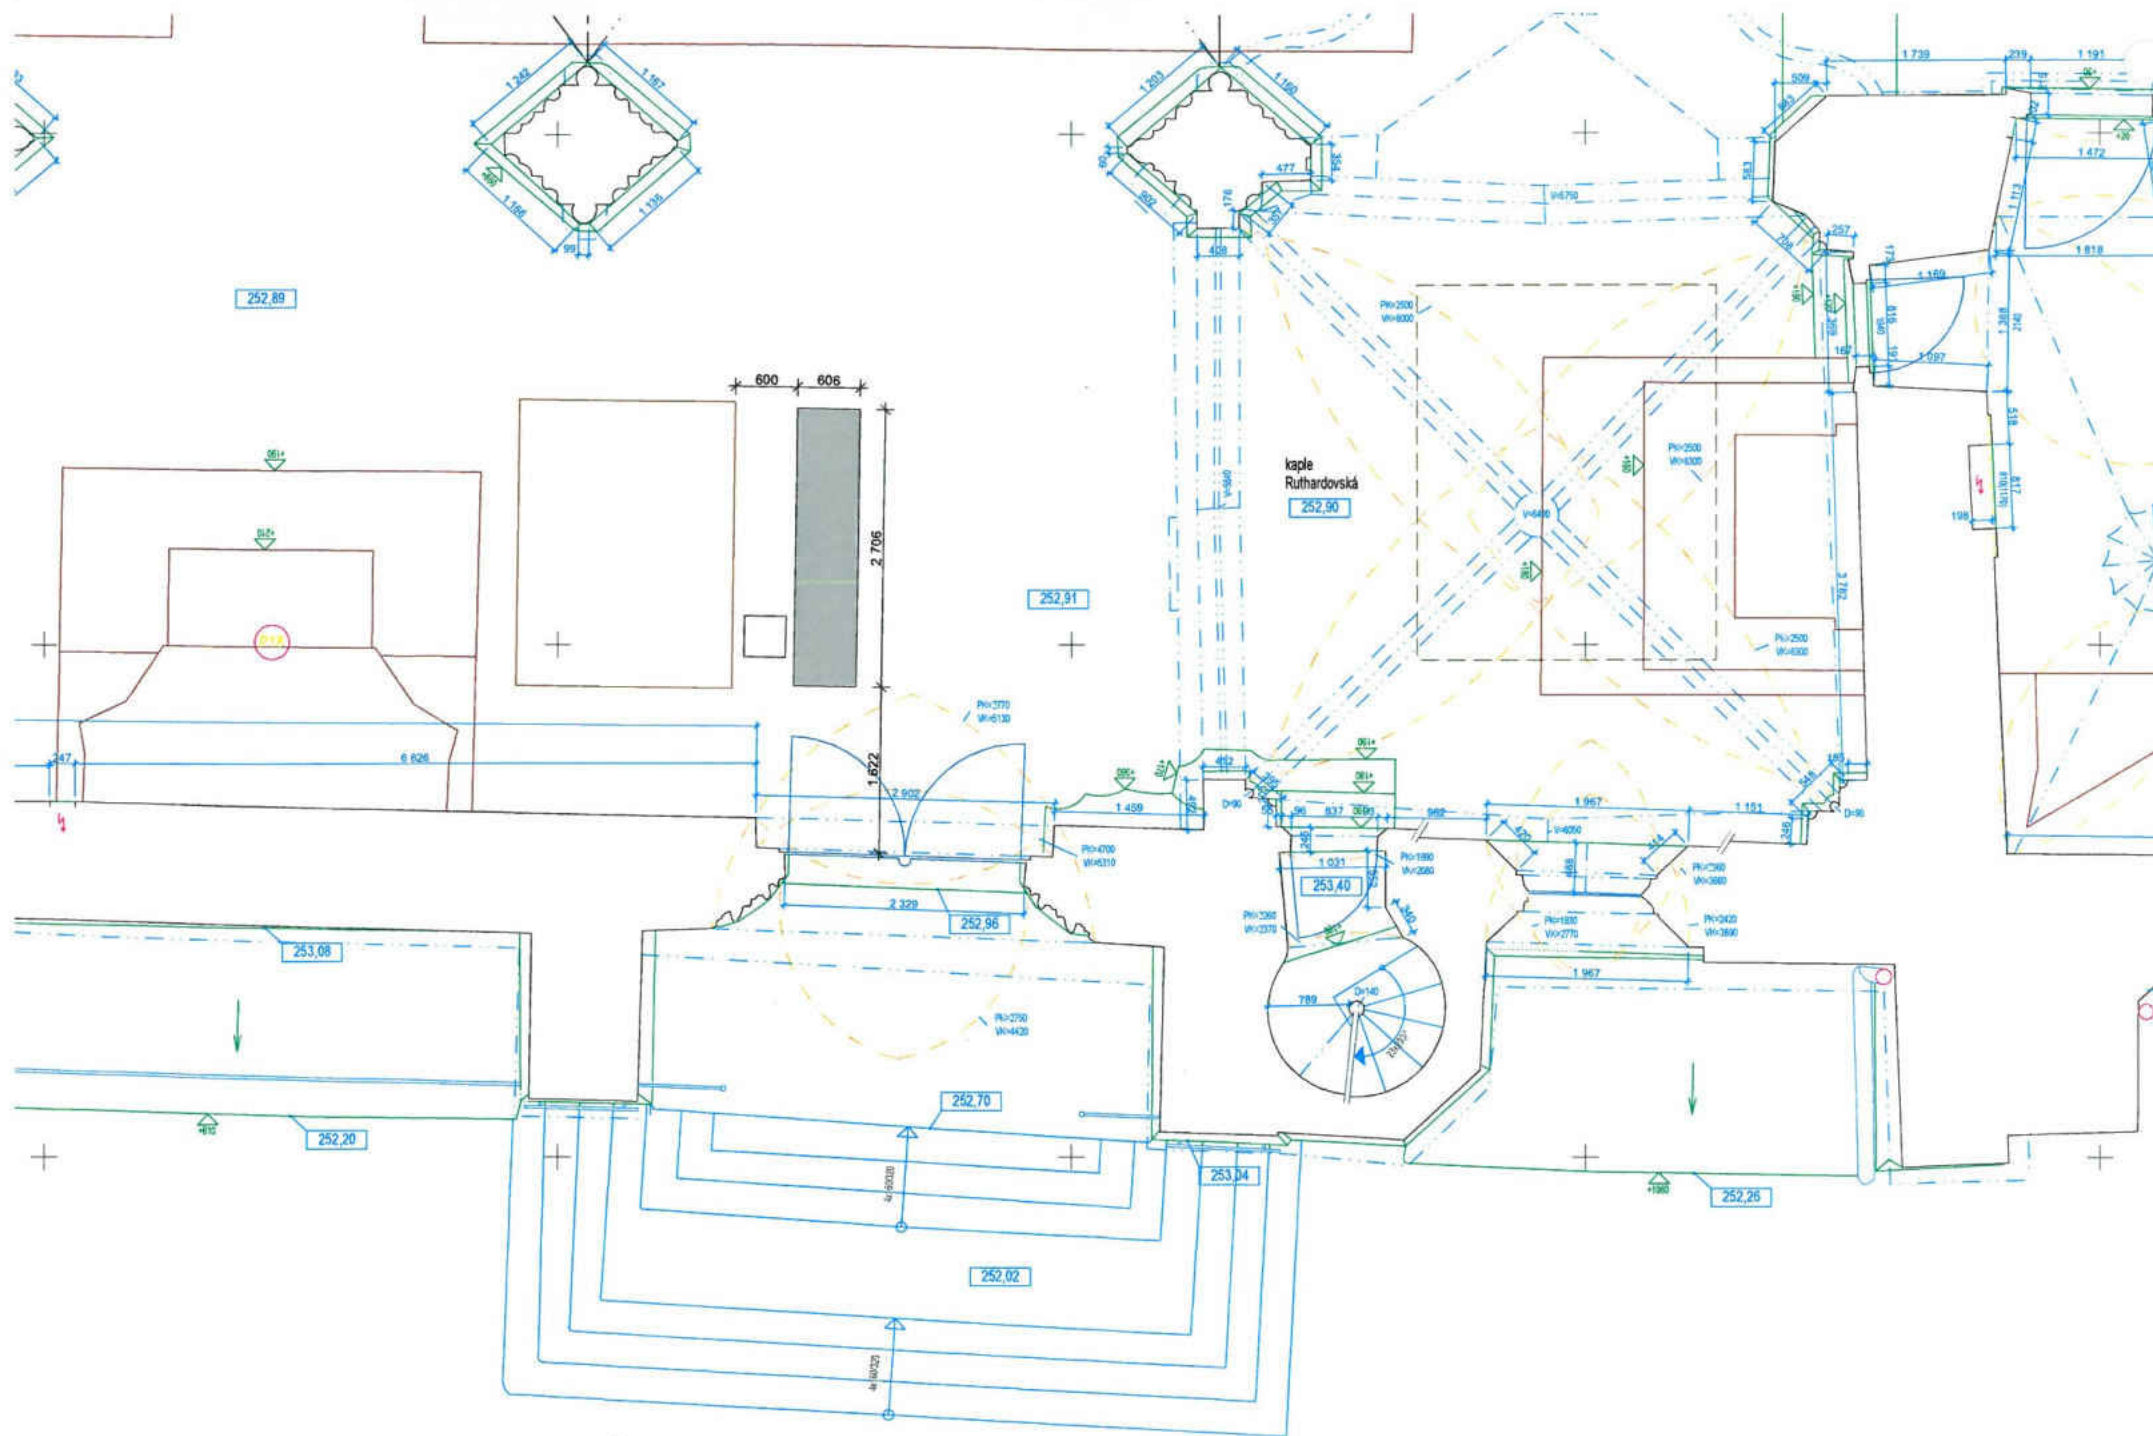
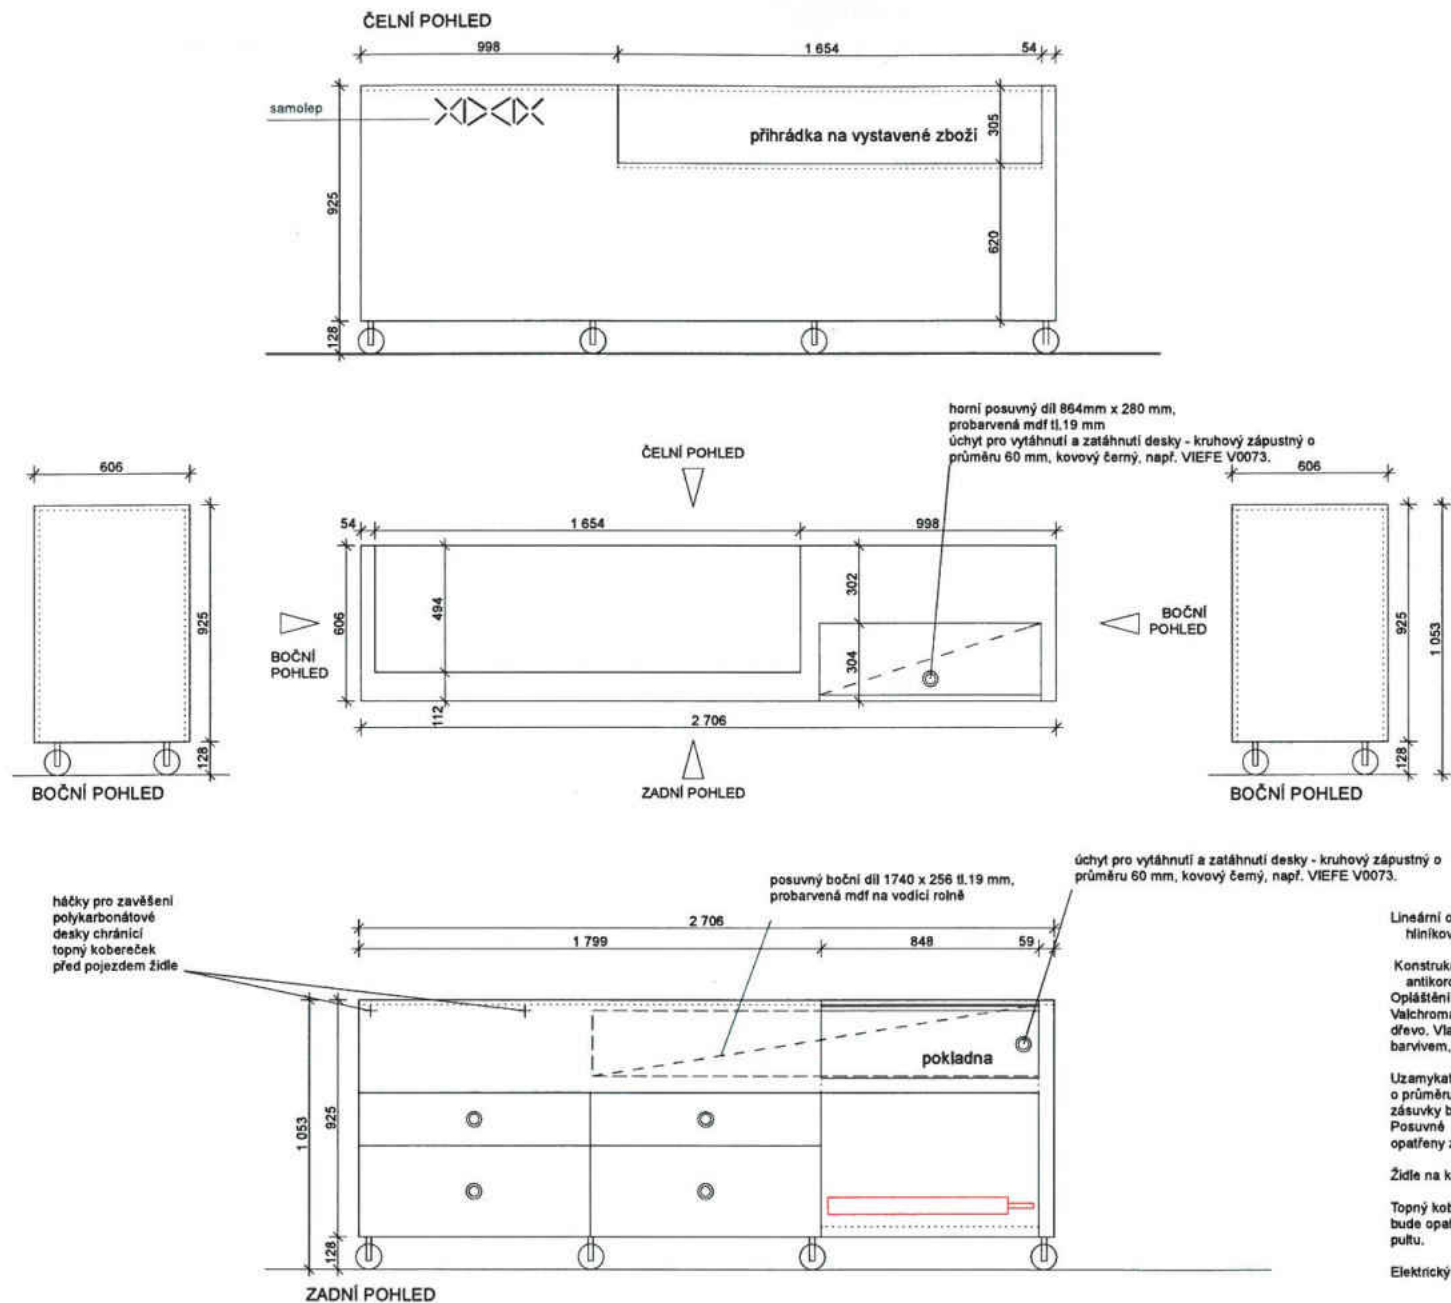
ŘEZ B\_B

Lineární osvětlení LED pásky s výkonem 10 W/m ve vestavném hliníkovém profilu s difuzorem.
