Vyjádření zhotovitele k vícepracím na stavbě Cyklistická stezka Tři Dvory – Litovel

Stavba Cyklistická stezka Tři Dvory – Litovel - vícepráce:

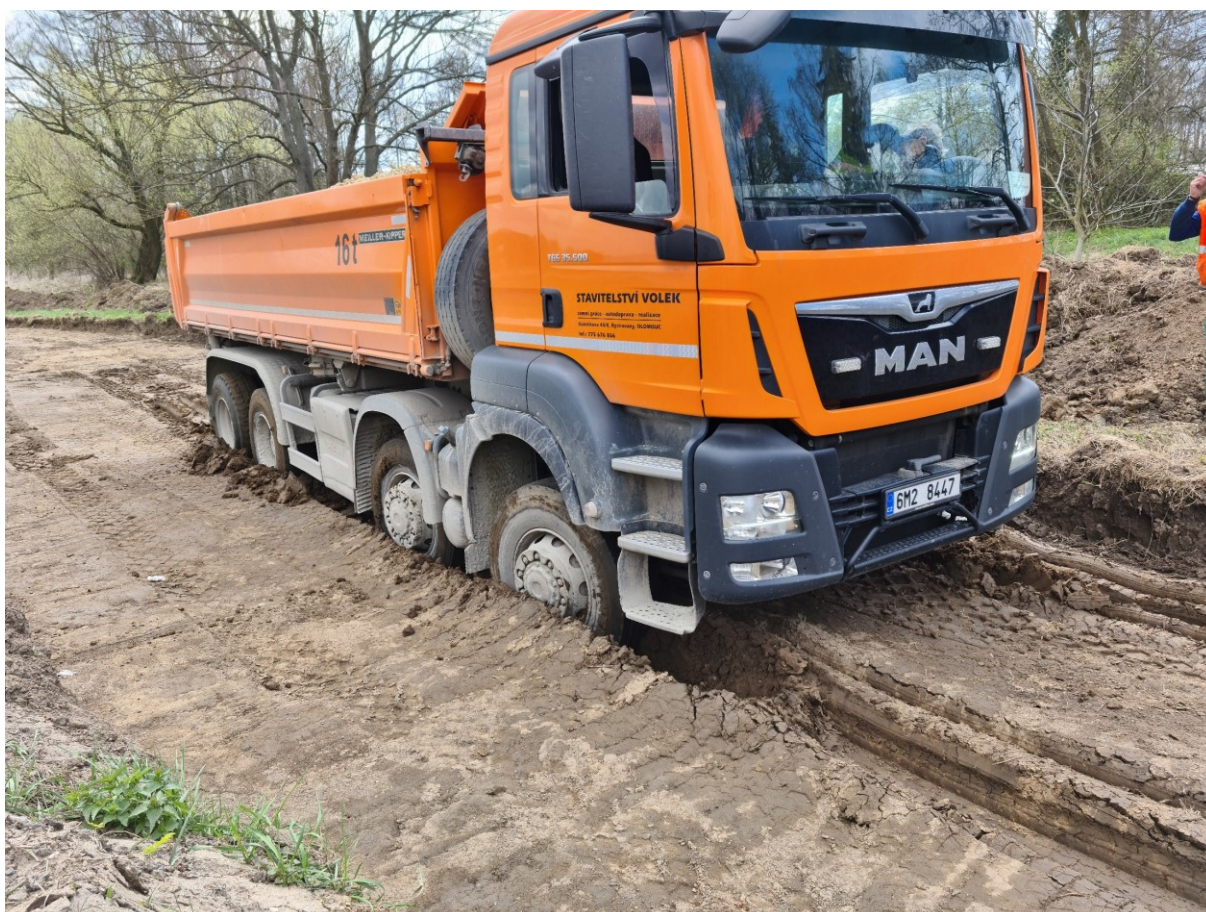
Při realizaci úseku v km 0,525 – 0,865 bylo zastiženo silně neúnosné a podmočené území. V době zpracování PD byl terén před vodním tokem Čerlinka suchý, pochůzí a vhodný pro vedení cyklostezky. V roce 2020 přišla povodeň, která zaplavila Litovelské Pomoraví. Došlo k rozvodnění toku Třídvorka. Voda podmočila terén pro založení cyklostezky. Jediným způsobem zajištění stability podloží bylo provedení masivní sanace lomovým kamenem.

Fotografie podmočeného podloží
