Dodatek č.1 smlouvy o dílo č. SPR-S116/2021-1
(ve smyslu § 2586 až § 2635 z.č. 89/2012, občanského zákoníku)

Předmětem dodatku č.1 smlouvy o dílo (č. objednatele SPR-S116/2021) ze dne 21.6.2021 je změna a rozšíření plnění v rámci akce "Obnova objektu a provozních souborů Letenského historického kolotoče", na základě Změnových listů (dále jen ZL) č.1, č.2, č.3 a č.4, které jsou nedílnou přílohou č.1 tohoto dodatku smlouvy o dílo.

Obnova objektu a technických systémů Letenského historického kolotoče		
reg.č.projektu:	134V112000250	číslo ZL:
smlouva:	SPR-S116/2021	01
objednatel:	Národní technické muzeum, IČO: 00023299, DIČ: CZ00023299	
zhotovitel:	Ing.Jiří Kmošek, Na Lánech 15, 570 01 Litomyšl; IČO: 76348091; DIČ: CZ9011183786	
název ZL:	Statické úpravy konstrukce objektu kolotoče - úprava koutových ztužení	
dotčené st. objekty:	180201 - Stavební

LETENSKÝ HISTORICKÝ KOLOTOČ

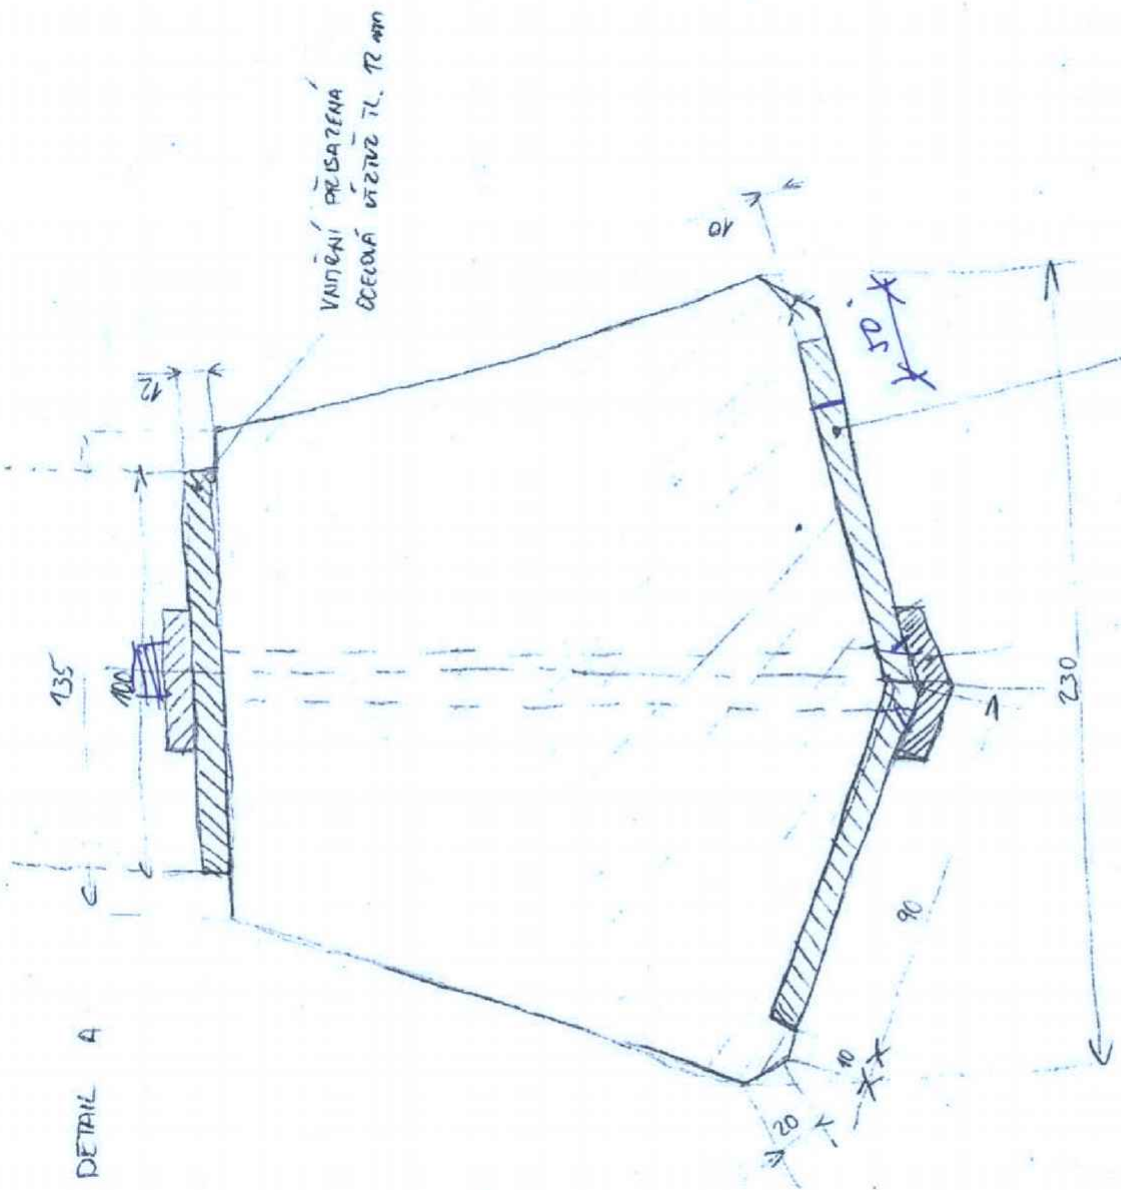
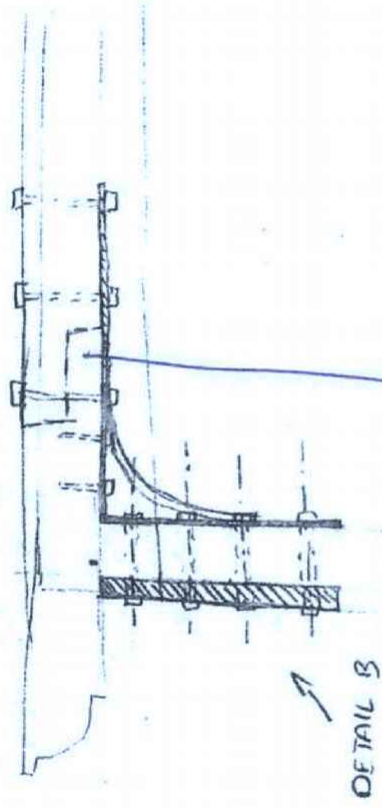
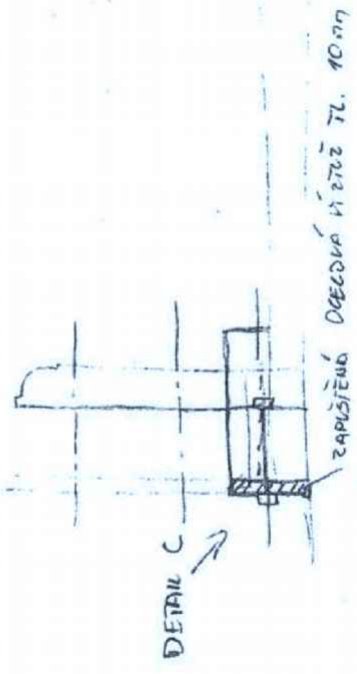
VÝROBNÍ DOKUMENTACE (DÍLENSKÁ) Č. ①

Úprava a zesílení koutových ztužení ve spoji sloupek - trám. Doplnění konstrukce stavby o 12 ks přílozek z profilu 160/10. Změna průměru použitých svorníků z navrhových 14 mm na 20 mm.

Úprava koutových ztužení ve spoji sloupek - trám spočívající v jejich naddimenzování včetně doplnění ocelových přílozek z vnější strany, vychází z aktuálního vyhodnocení špatného stavu zhlaví nosných sloupů objektu. Celkem 12 ks koutových ztužení z pásové oceli S355 profilu 100/12 je doplněno o 12 ks přílozek z profilu 160/10 z vnější strany. Hmotnost jedné sestavy (ztužení + příložka + 3 ks svorníků + 2 ks vrutů) je 22 kg, 3 ks svorníků pro každé koutové ztužení mají průměr 20 mm a oproti stanoveným 14 mm pro původně navrhované 2 ks svorníků. V případě 2 ks vrutů pro každé koutové ztužení se vychází z parametru 120*16 místo navrhovaných 2 ks 100*8.

PŘÍLOHY	ROZSAH VYMĚN SLOUPKŮ	VIZ	① ②
	DETAIL NASTAVENÍ #	VIZ	③ ⑤
	ZTUŽENÍ STYKU VAZNÝCH TRAMŮ A SLOUPKŮ	VIZ	④ ⑤

- KONCEPCE PROJEDNÁNA A SCHVÁLENA
27.7.2021
- SKUTEČNÉ PROVEDENÍ VYMĚN ① ② BUDE
ZMOTOVITEL DOKUMENTOVAT V TABULCE
- DETAIL ③ ⑤ SE UPRAVÍ PODLE PŘÍPOMÍNEK
- DETAIL ④ ⑤ PROJEKTANT PŘESODÍ STAT. ÚČTY
— ZMOTOVITEL PŘEDÁ ROZMĚRY VYMĚŇOVANÝCH
ČÁSTÍ
- KOVOVÉ PRVKY BUDOU ŠOPOVÁNY ZINCEM
POD NÁTĚR

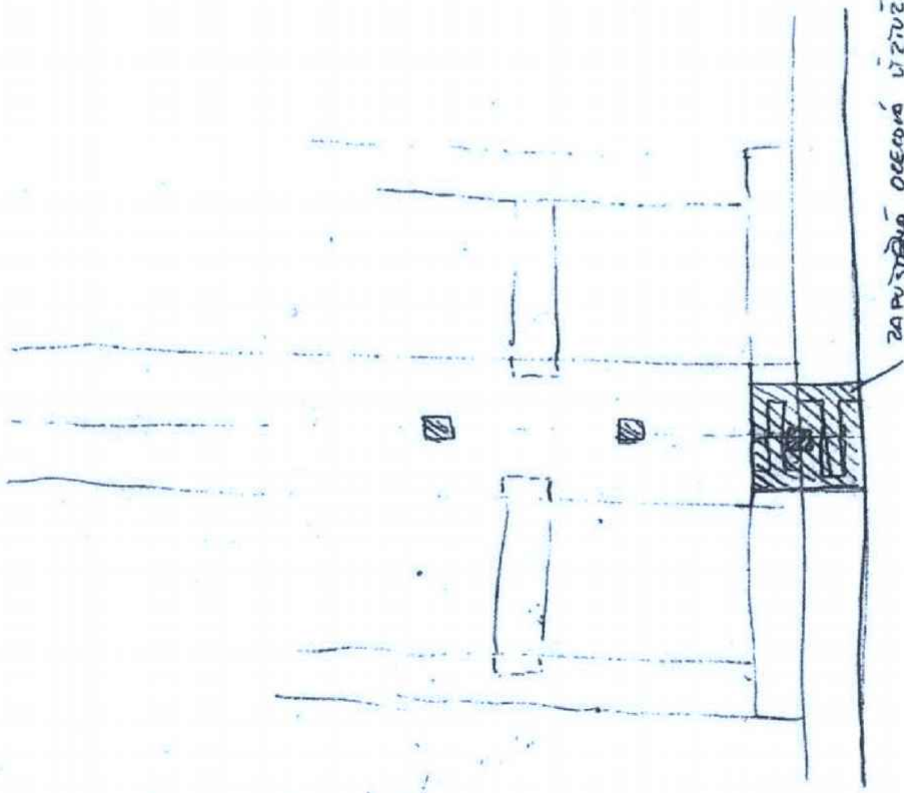
DETAIL C

ZAPUŠTENÁ OCELOVÁ VĚZEVĚ 71. 10. 2017

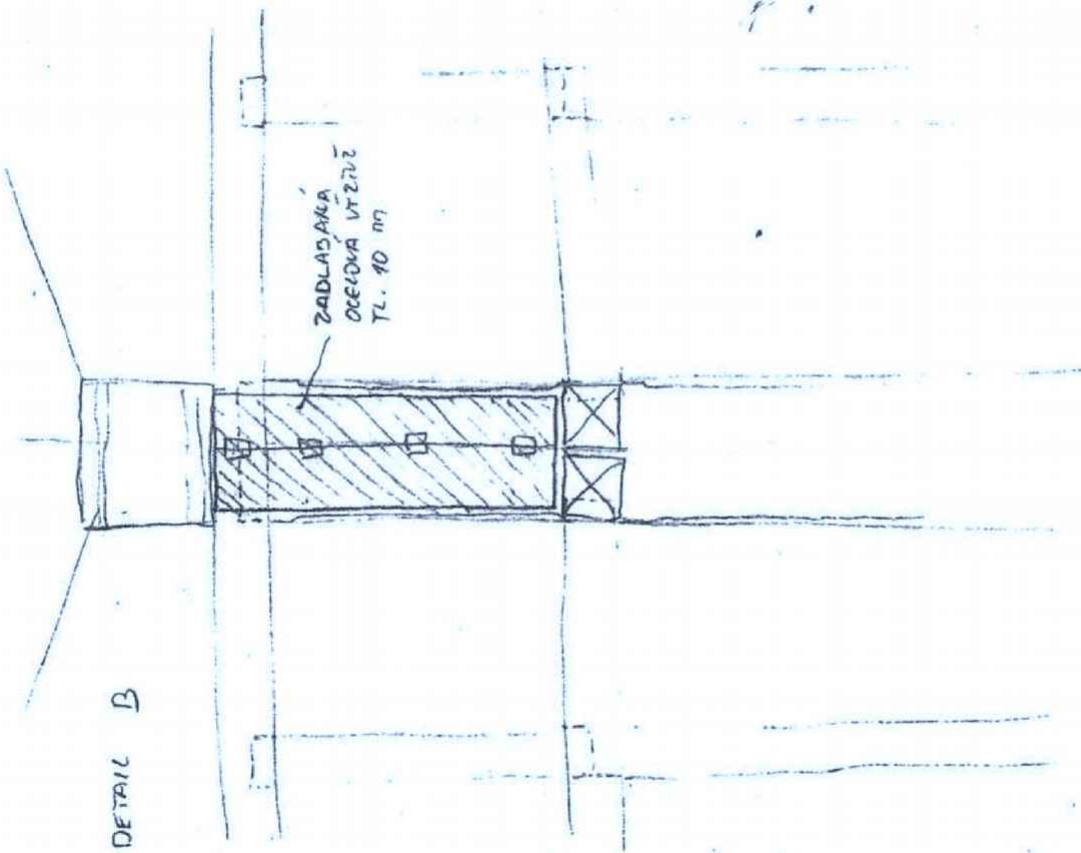
DETAIL B

ZADLADÁKOVÁ
OCELOVÁ VĚZEVĚ
TL. 10 mm

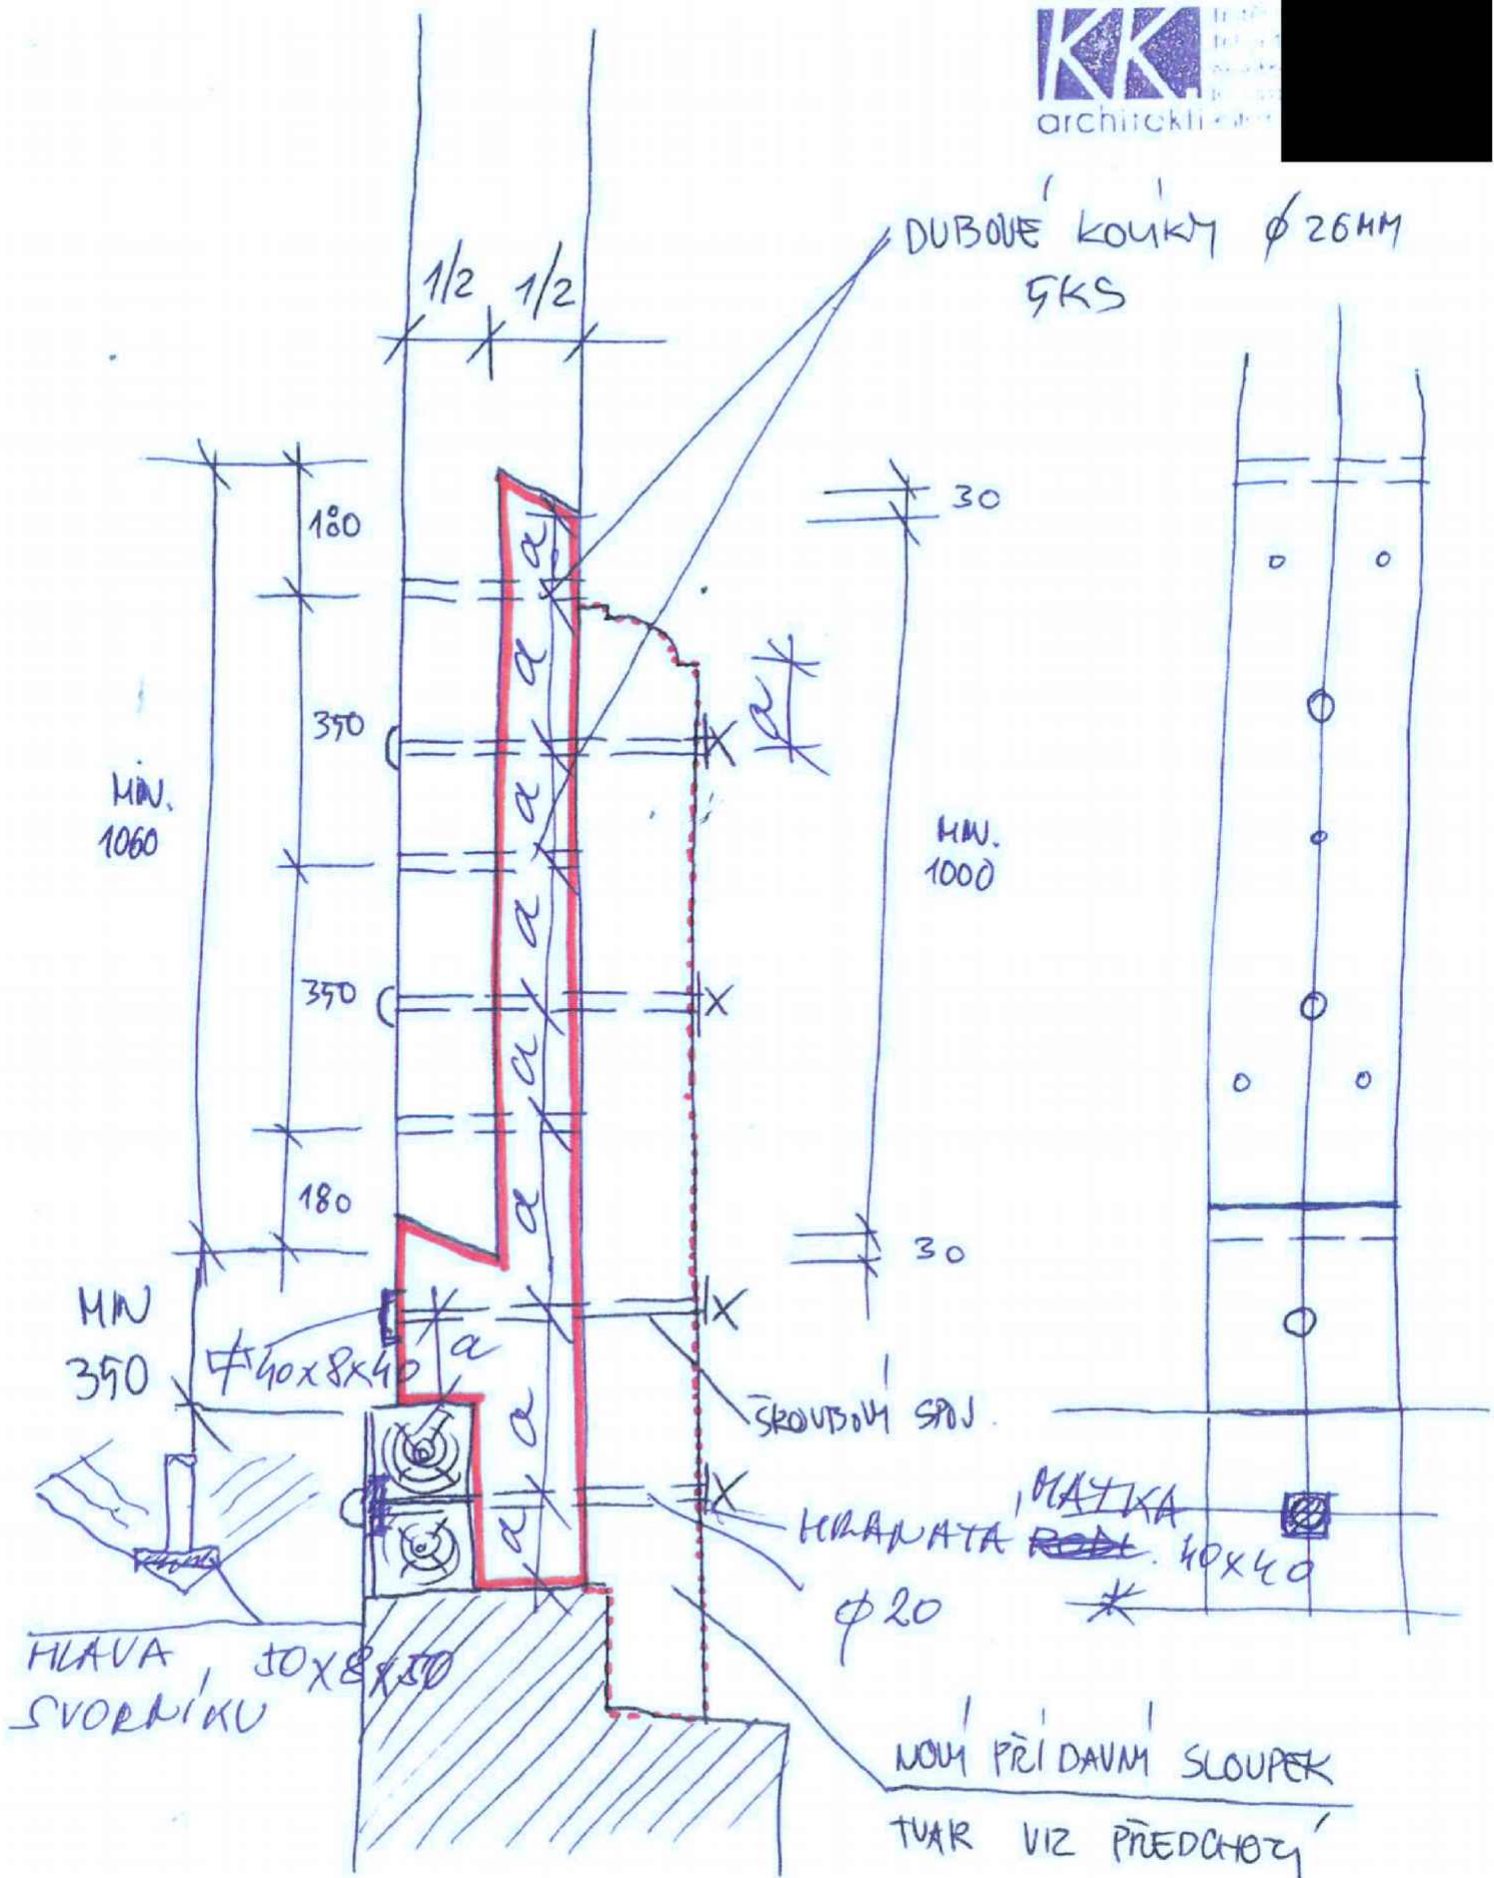
PROTEŽA HLAVY HO SLOUPKU - KŮLOTOČ

Změna rozsahu výměny opěrných stojek a doplnění atypických svorníků. Zajištění lepšího ztužení stavby ve spoji nosných stojek se základovými prahy.

Ve výkazu výměr je narozpočtována výměna 7 ks opěrných stojek konstrukce objektu kolotoče, ale s ohledem na aktuální vyhodnocení stávajícího stavu, je potřeba nahradit všech 12 ks stojek. Ve výkazu výměr není dále narozpočtováno 48 ks atypických svorníků o průměru 20 mm. Výměna všech 12 ks opěrných stojek je nezbytná z důvodu protézování nosných sloupů a zajištění požadovaných statických parametrů.

$$\underline{a} = \underline{\min 7\phi} = \underline{\min. 140}$$

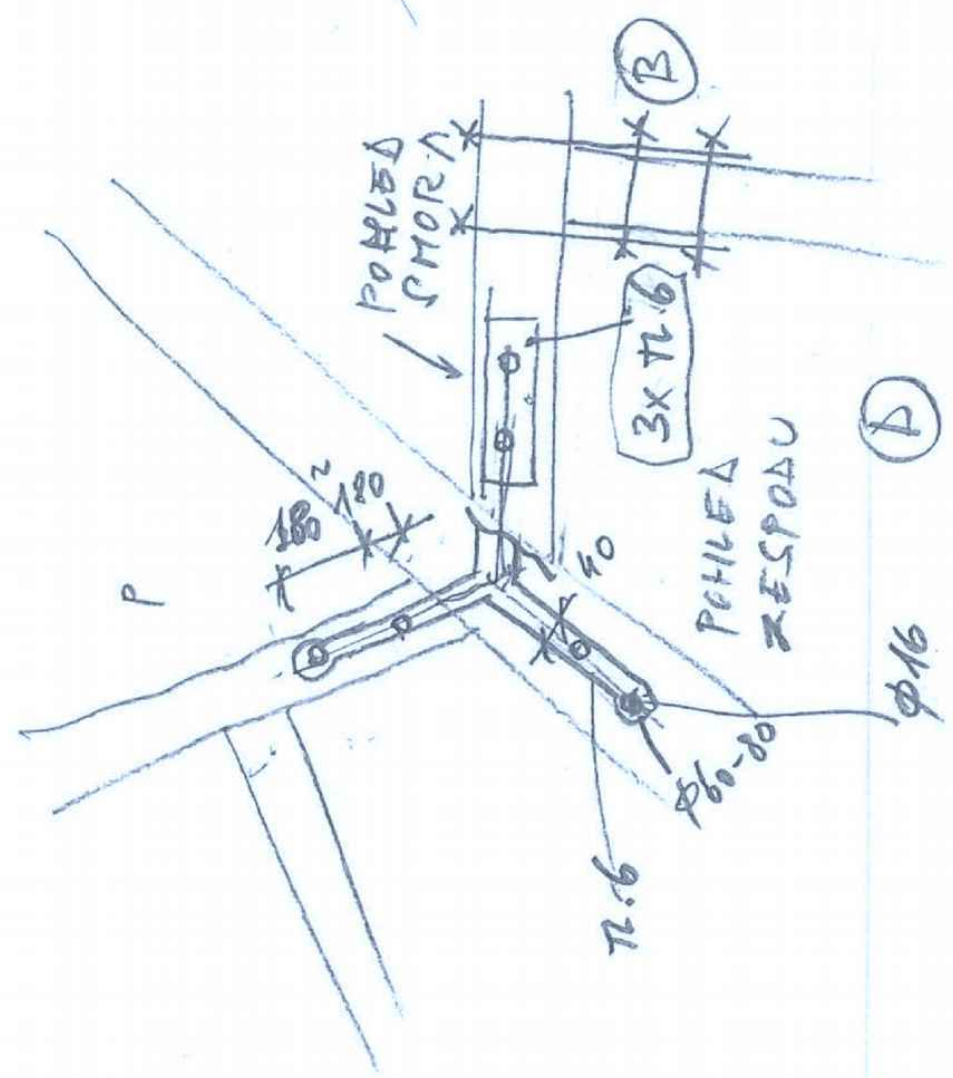
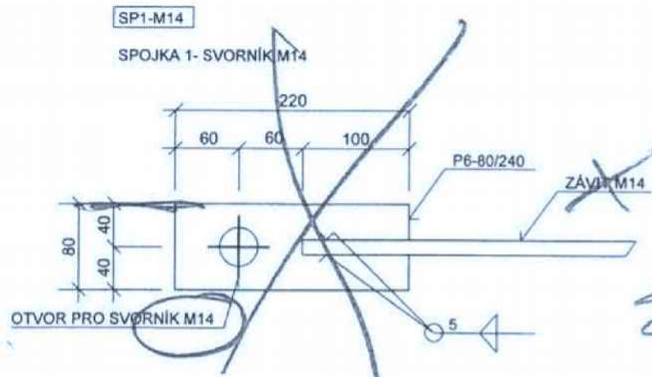
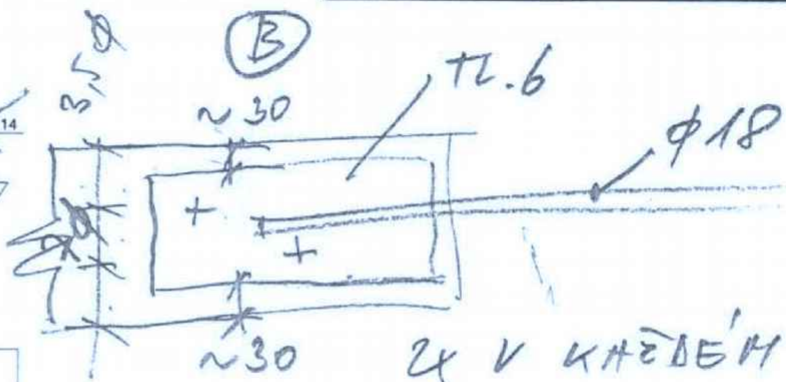
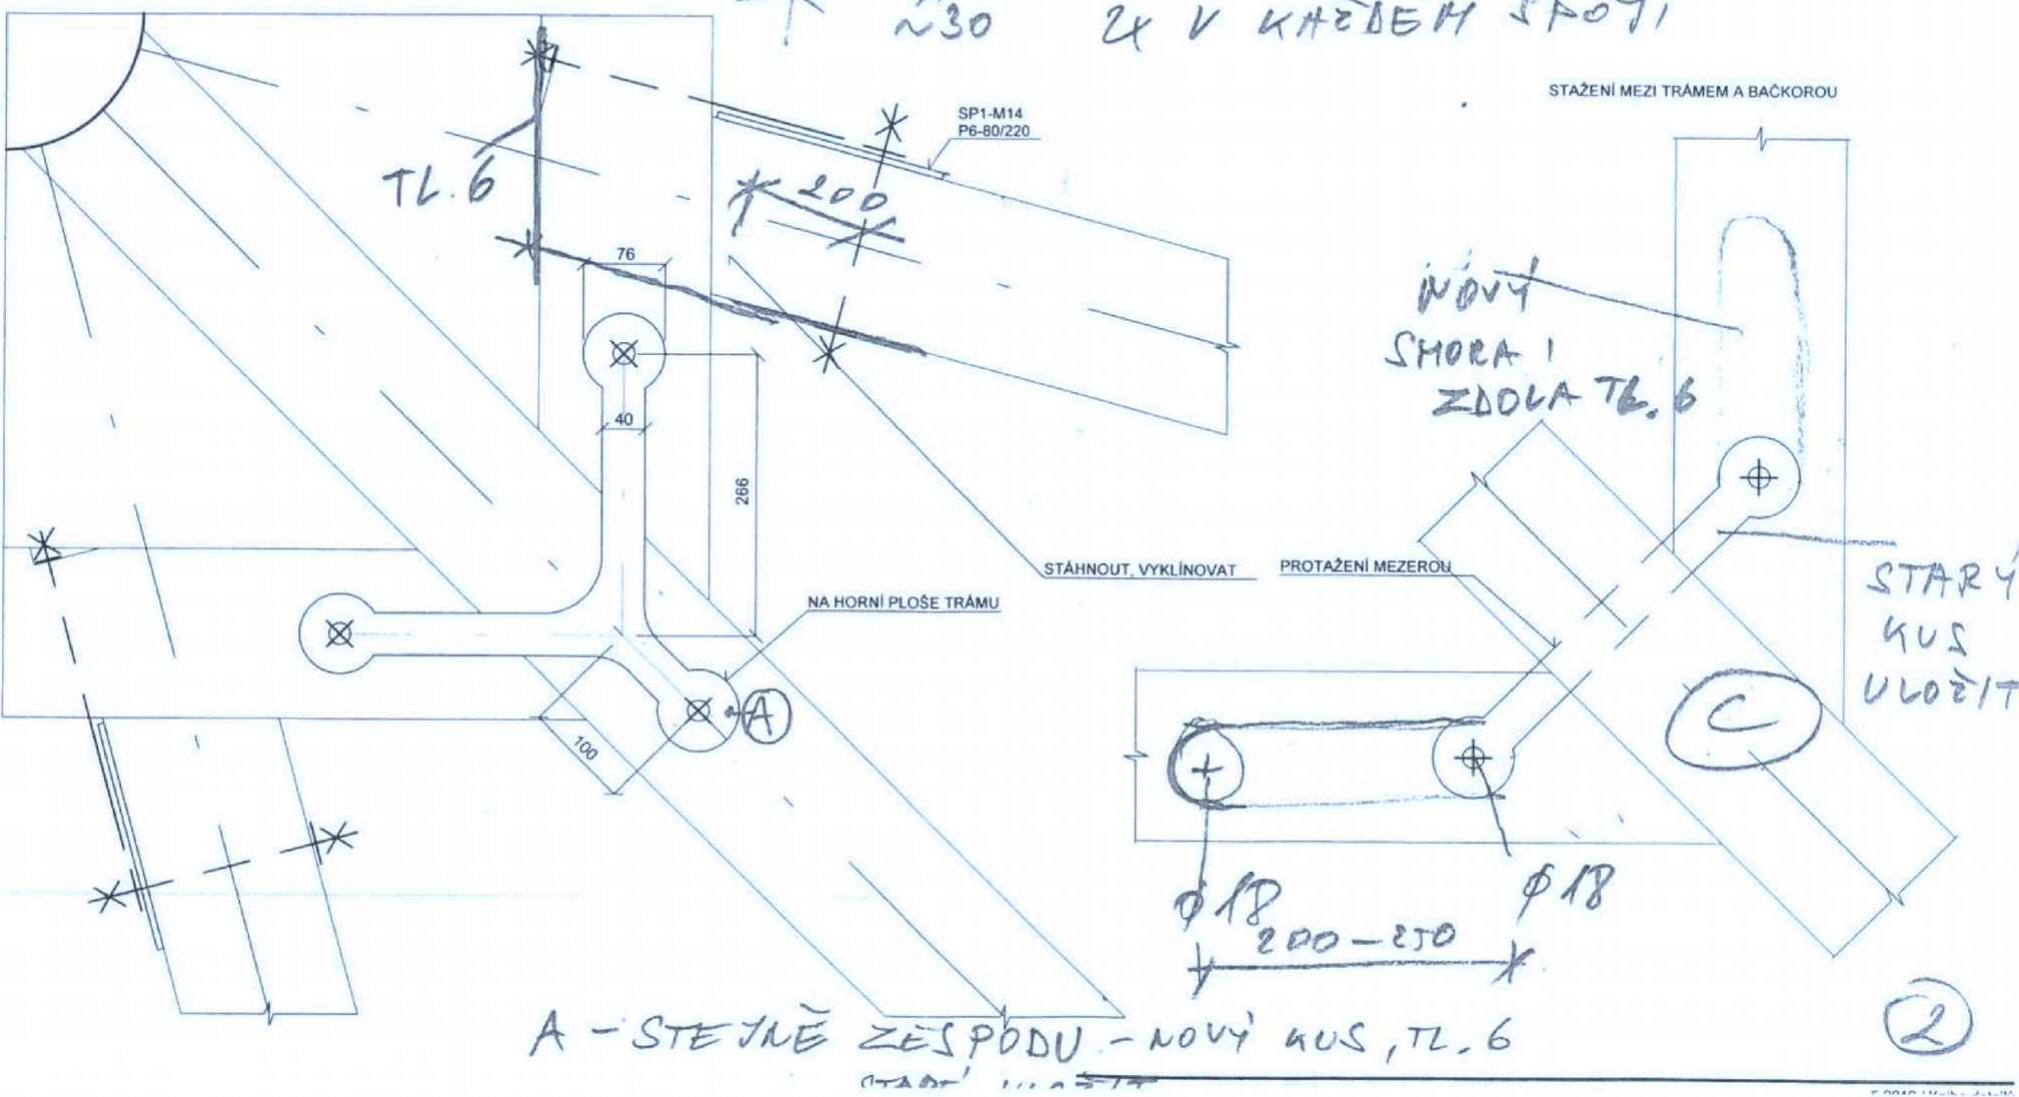
Projekt:	Obnova stavby a technických systémů historického podlahového kolotoče Praha 7, Letenské sady	1:5
Příloha:	DETAIL STAŽENÍ SPOJŮ TRÁMŮ VE STŘEDOVÝCH VÝMĚNÁCH ROŠTU KROVU	
List:	5	Revize: --

* V průběhu prací bylo zjištěno, že došlo k uvolnění stropních trámů a výměn ve spojích ve střední části krovu. Ztužení této části krovu bylo řešeno v rámci předchozí etapy. Pravděpodobně byly nově dodané ztužující prvky poddimenzovány a nevhodně adjustovány. Dořešeno dle návrhu projektanta a statika, předáno v rámci TP dne 09.09.2021. Položkový rozpočet v rámci ZL 4 předložen a věcně odkontrolován (hodnota ZL 4 činí 72.440 Kč bez DPH). Stavebně zabezpečeno – prvky připraveny k instalaci.

ЛЕТНА, КОЛОТОЧ
 КРОВУ

2x V KAŽDÉM SPOJI

* 9.9. 2021 proběhla technická porada u kolotoče – AD předal konstrukční návrh řešení spoje krovu – viz **příloha** zápisu z KD 5 č. 6.
