1. Účel zkoušky

Zjištění přídržnosti nátěru na ŽB podklad (strop) + přídržnosti omítkového souvrství (jádrová omítka PROFI MUP-L + štuk PROFI Monospachtel) k ŽB podkladu.

Objekt: Moravská zemská knihovna

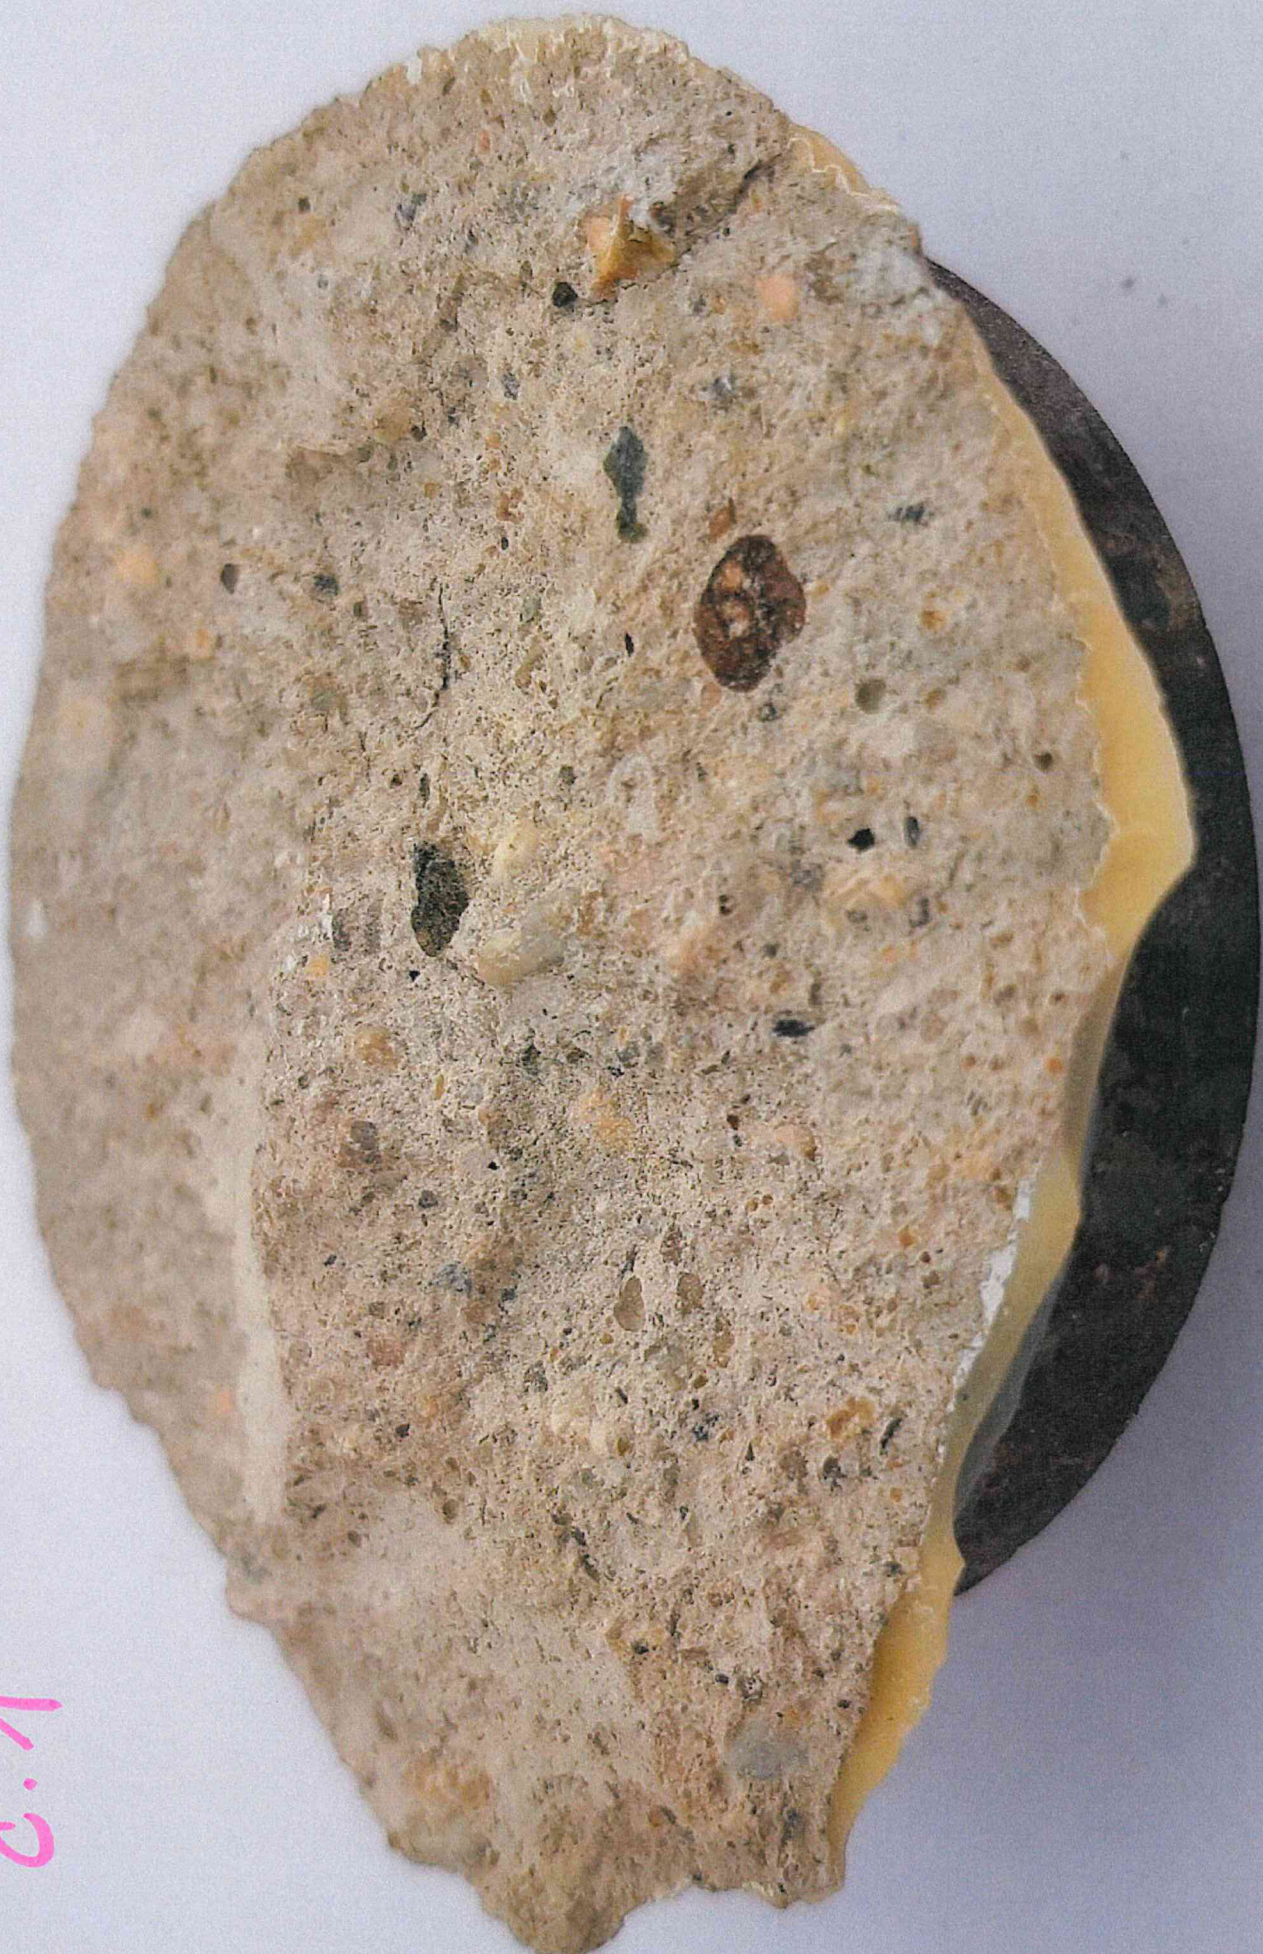
1. u vzorků č. 1 a č. 2 došlo k vytržení podkladního betonu (viz obr. č.1), což prokázalo velmi vysokou přídržnost nátěru na podkladu
2. u vzorků č. 3 a č. 4 došlo k oddělení štukové vrstvy od jádrové omítky (viz obr. č.2), Zjištěná hodnota přídržnosti (0,16 N/mm²) vyhovuje deklarované hodnotě přídržnosti (0,15 N/mm²),
3. u vzorků č. 5 až č. 8 na vedlejší části stropu byla zjištěna velmi nízká (v jednom případě až nulová) přídržnost omítkového souvrství k podkladu v důsledku oddělení nátěru od podkladu (viz obr. č.3).
