Záměr restaurování *Pomníku carských důstojníků*, na čestném vojenském pohřebišti na Olšanských hřbitovech

Zpracoval:
restaurátor na základě povolení M.K. ČR, čj.
Správa pražských hřbitovů, technický úsek
Praha, 16. 7. 2020

Dílo: *Pomník carských důstojníků padlých v bitvách u Chlumu a Drážd'an*

Místo: Olšanské hřbitovy, čestné vojenské pohřebiště 2

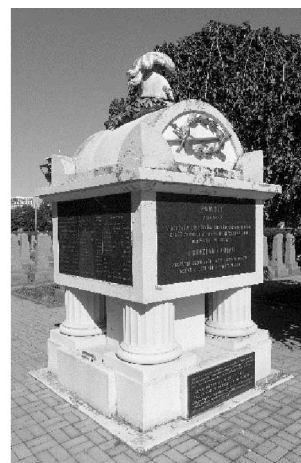
Ilustrační foto

Popis: Dekorovaný sarkofág na sloupech. Dílo čtvercového půdorysu tvoří odspodu masivní *stylopodium*. Na něm stojí v rozích čtyři sloupy, tvořené profilovanými patkami a spodními částmi sloupů s kanelovanými dříky. Mezi sloupy je pilíř křížového půdorysu. Na sloupech je samotný hranol pseudo-sarkofágu, který je nosným základem čtyř nápisových desek, o rozměrech 130 x 74 cm. Nápisové desky jsou v češtině a ruštině. Nad nápisovými deskami je plochá římsa. Hmotnost sarkofágu je završena čtyřmi plochými nárožními *akroterii*, mezi nimiž je obloukovité zastřešení, imitující valenou klenbu. Její čela tvoří segmentové frontony, které jsou vyplněné reliéfy. Na východní straně je to zkřížený šíp a kopí s věncem, na západní straně je to meč s věncem. Na vrcholu oblouku, i celého díla, je sochařské pojednání jezdecké přilby s chocholem, spočívající na vavřínových ratolestech s pistolí, které leží na polštáři se střapci. Většina hmotné podstaty díla je tvořena hrubozrnnou arkózou, tzv. žehrovický pískovec. Sloupy, římsa, reliéfní frontony a přilba s dekorem jsou z jemnozrnného pískovce polabského typu.

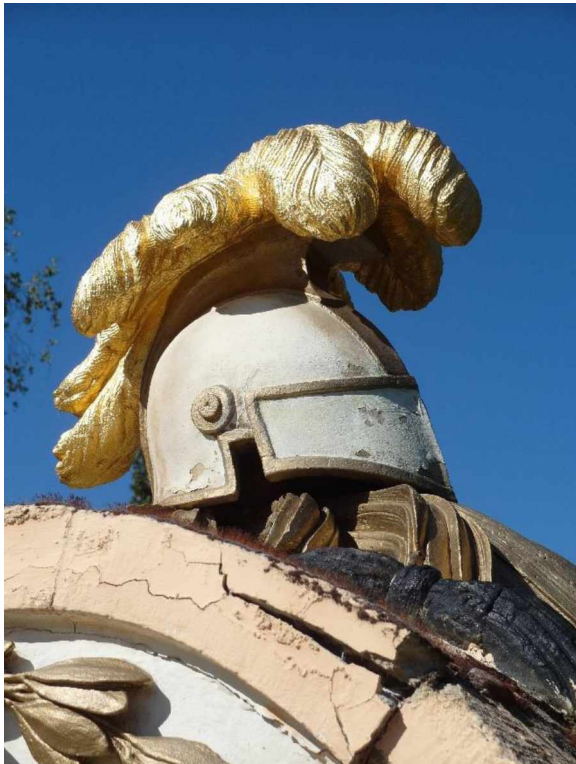
Pomník carských důstojníků, detail okraje frontonu a přilby

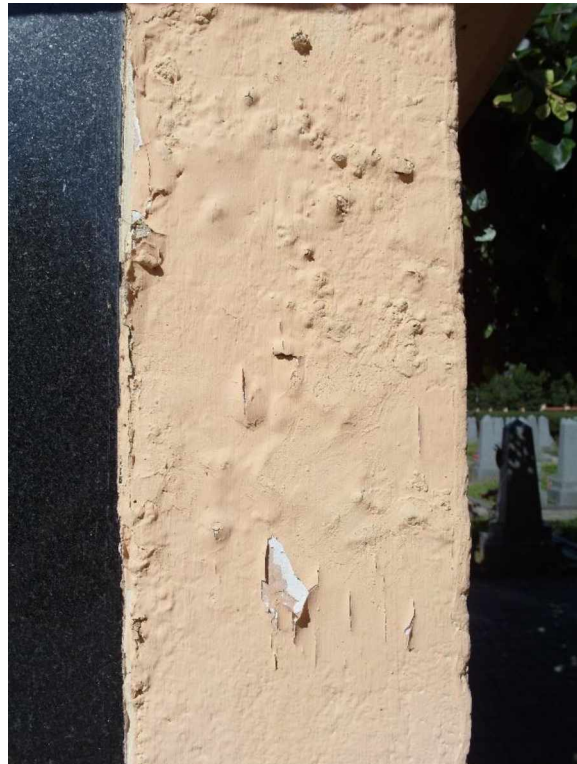
Dochovaný stav, popis poškození: Dílo je ve zchátralém stavu. Předchozí oprava znehodnotila kvalitu díla, jeho historický a pietní charakter. Většinu povrchu pokrývá nátěr fasádní barvou světle okrového odstínu. Pod nátěrem je vrstva bílého štuky, který měl zakrýt vystupující nerovnosti povrchu. Ačkoliv nátěr maskuje rozsah zchátralosti, je evidentní množství různých tmelů a bobtnajících defektů pod povrchem. Na horních okrajích frontonů jsou patrné kamenické doplňky, případně doplňky z litého betonu, které se rozpadají. Nátěr omezil propustnost vodních par na povrchu, kde nyní dochází k nerovnoměrnému shromažďování vlhkosti. Na četných tak místech prorůstá skrze nátěr mech. Na horní ploše díla je, na více místech, především v záhybech dekoru, zakořeněná náletová vegetace. Sochařské partie jsou polychromně zvýrazněny naivním způsobem, který neodpovídá historickým předlohám. Reliéfní motivy ve frontonech jsou natřené kamnářskou metalickou barvou v hnědém odstínu. Chochol jezdecké přilby je pokryt zlacením, samotná přilba je bílá. Detaily přilby a vavřínové ratolesti jsou také pojednány hnědou metalickou barvou. Polštář se střapci a pistole jsou černé. Nápisové desky z černého dioritu, které pocházejí také z poslední opravy, jsou svým laciným industriálním pojednáním zcela neadekvátní významu díla. Samotná černá barva kamene je zcela protichůdná původnímu empírovému konceptu i současným představám o autentické podobě historické památky. Původní desky byly zhotoveny ze světle šedého vápence, nápisy byly provedeny v dobovém kurzivním kurentu.

Pomník carských důstojníků, detail běžného stavu povrchu

2. Očištění povrchu, které bude obnášet celkové odstranění fasádního nátěru, včetně štukové podpovrchové úpravy i všech novodobých barevných vrstev. Budou provedeny zkoušky, na jejichž základě budou stanoveny konkrétní metody čištění, které šetrně odstraní nátěry bez poškození podkladu. Metody čištění mohou být různé, v závislosti na konkrétní použité barvě, v případě polychromního pojednání detailů. Fasádní nátěr pokrývá plochu cca 16,5 m². Odstranění dožilých novodobých oprav, tmelů a doplňků.

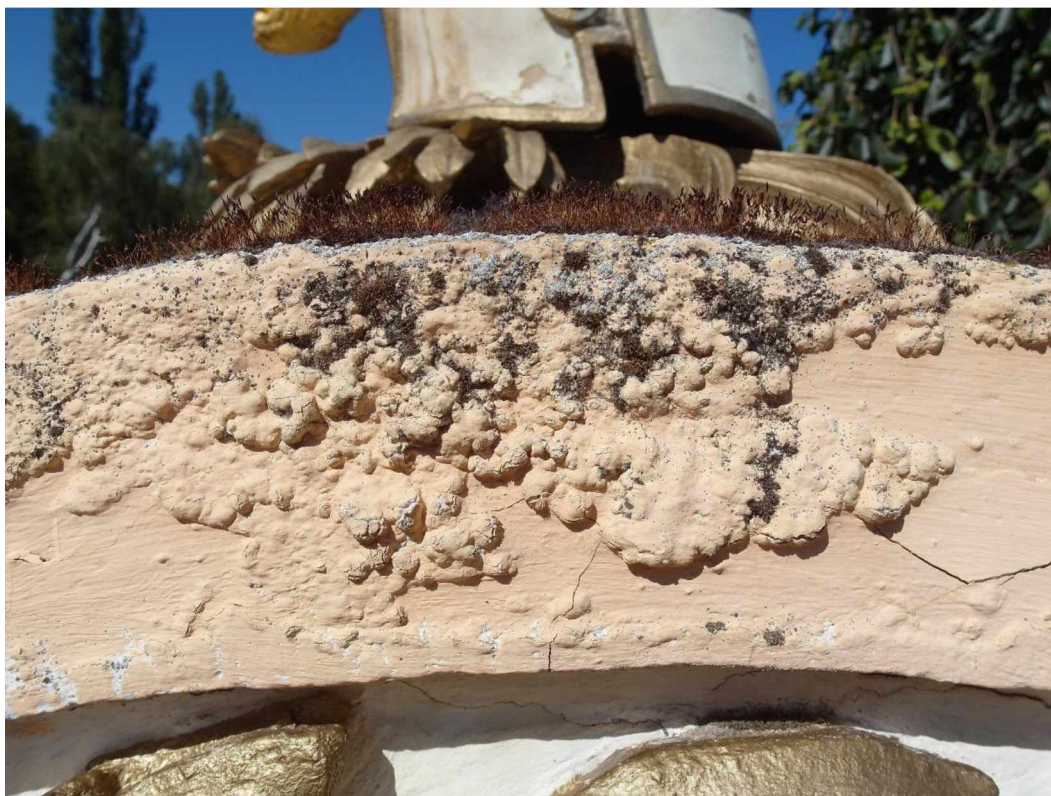
Pomník carských důstojníků, detail mechu a poškození na okraji frontonu

3. Konzervace dochovaného stavu, obnášející zahubení a odstranění vegetace, zpevnění erodujících míst, injektáže, lepení, vyplnění dutin, prasklin a spár umělým kamenem a další restaurátorské úkony, které zamezí dalšímu chátrání autentické podstaty díla.

5. Restaurátorské doplnění chybějících tvarů umělým kamenem, probarveným ve hmotě. Celková retuš povrchu, lazurní barevné sjednocení jednotlivých částí povrchu díla. Aplikace hydrofobní ochrany proti vsakování srážkové vody.

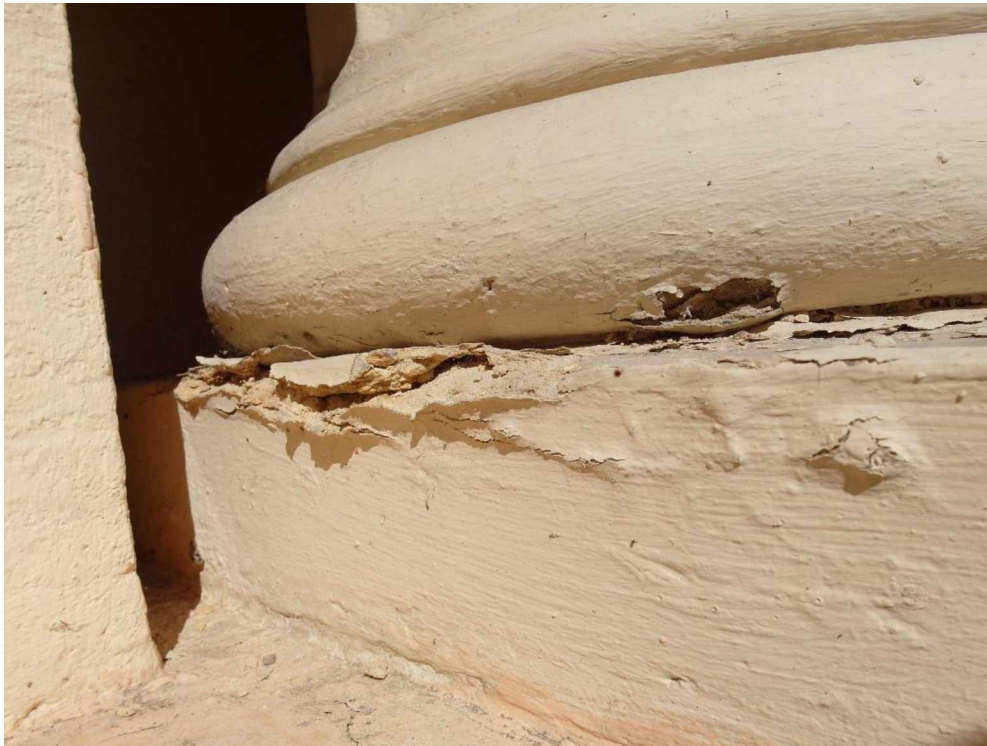
Pomník carských důstojníků, detail poškození patek sloupů

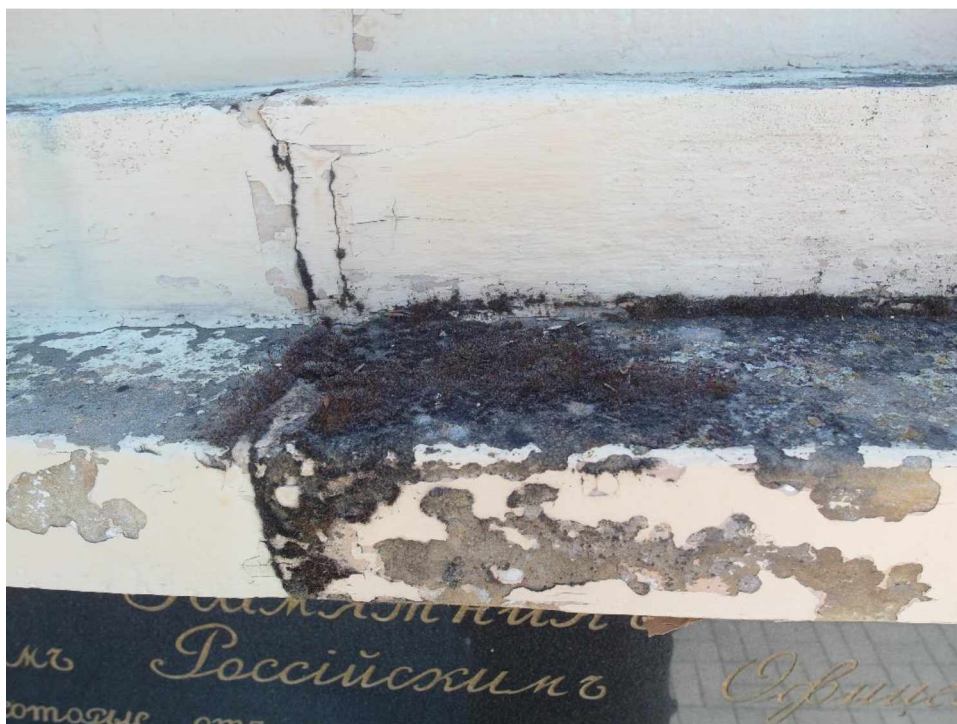
Pomník carských důstojníků, detail mechu a poškození římsy
