ZNALCKÝ POSUDEK

o stavu a ceně motorového vozidla

LIATZ 101.860 CAS

AT 58-53

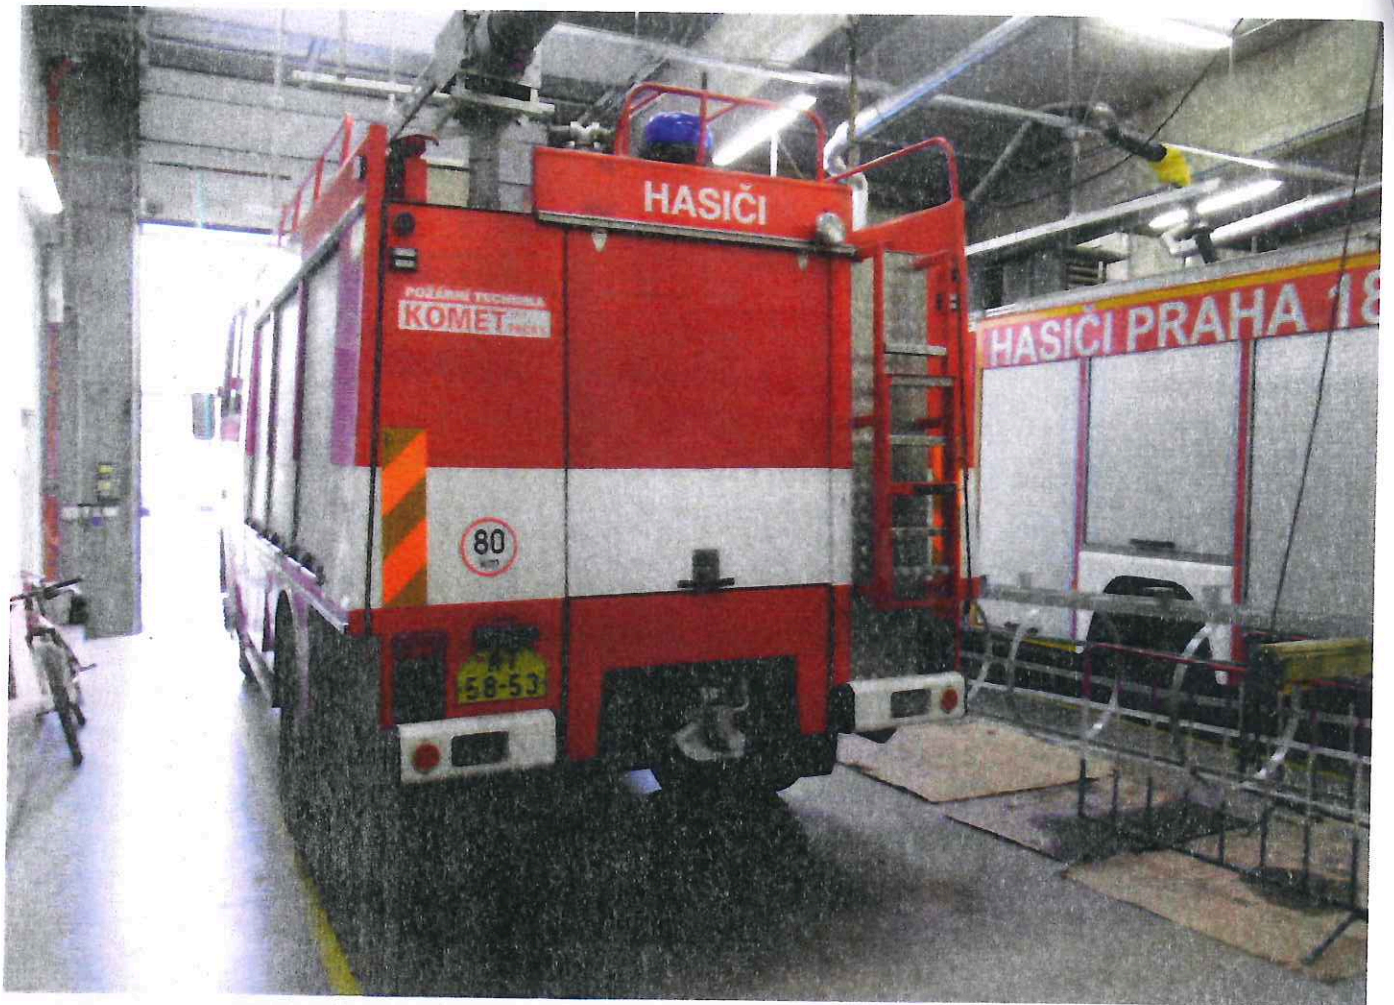
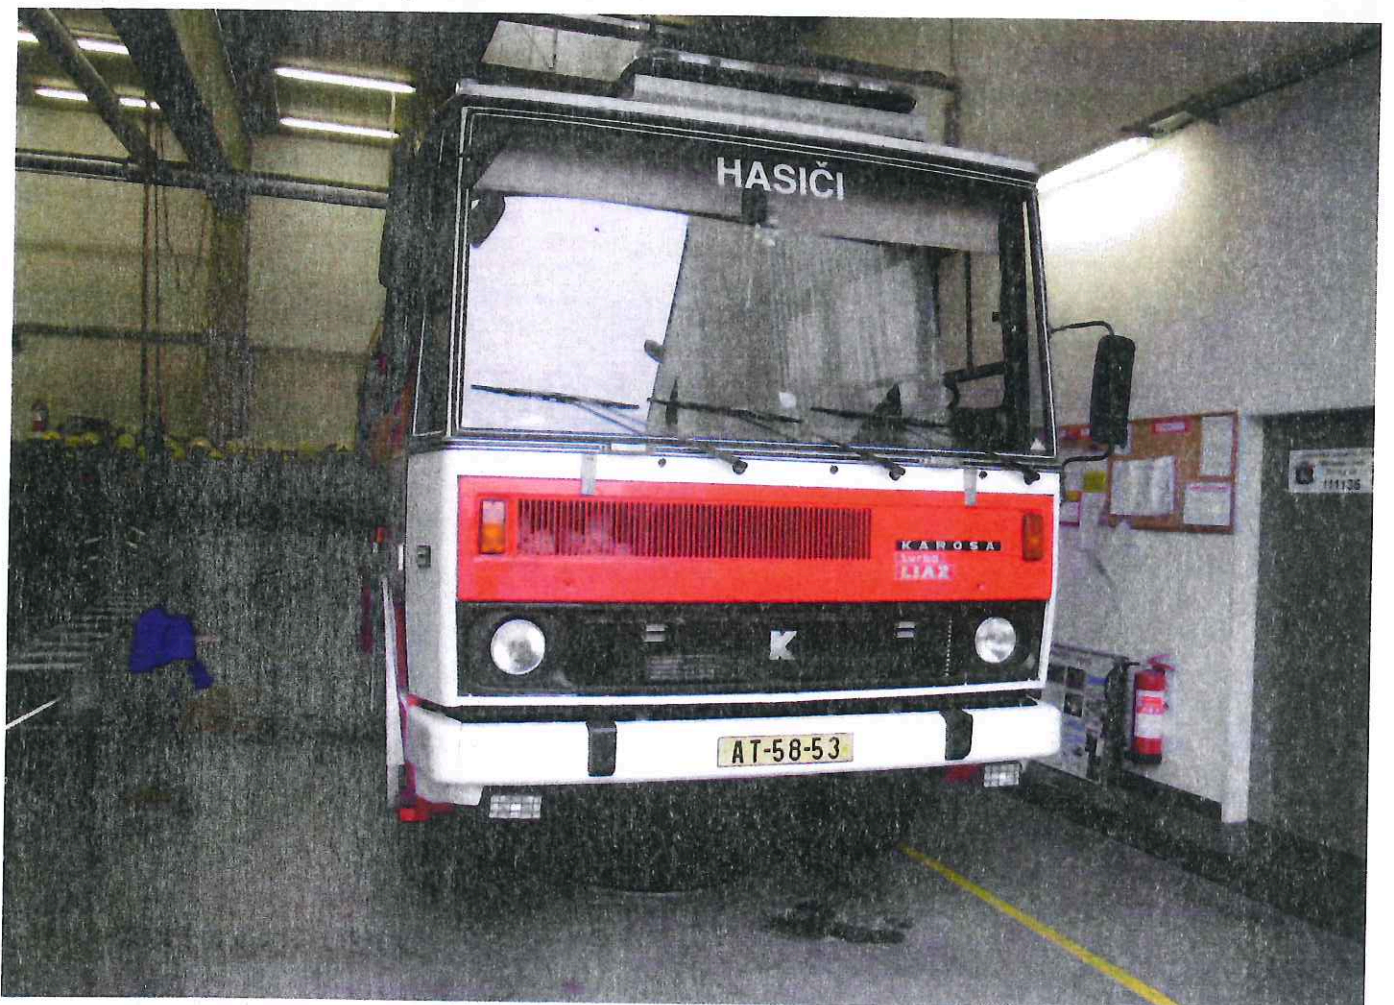
Kabina vozidla je v původním stavu z roku 1988 (vyjma výměny polstrování sedačky). Karoserie vozidla je taktéž v původním stavu z roku 1988. Na karoserii jsou známky opravy poškození z roku 2008. Počínající koroze vnějšího opláštění.

- Netěsnost náprav
- Únik oleje
- Staré akumulátory bez dostatečné kapacity
- Vůle rozvodových kol motoru
- Netěsnost vzduchové soustavy
- Koroze palivové soustavy

- Zvýšená hlučnost čerpadla (předzvěst poškození čerpadla – špatná ložiska)
- Netěsnosti čerpadla – únik hasební vody
- Špatně fungující vývěva čerpadla
- Poškození uzavíracího systému zadních dveří nástavby
- Koroze konstrukčních prvků nástavby

- Počínající koroze kabiny a nástavby
