SMLOUVA O DÍLO

Předmětem plnění je oprava nastavbové části automobilového žebříku Camiva AZ 30 M-1 na podvozku MB Eonic. Nastavbová část (nosné rámy a oplechování) je zkorodovaná a v zadní části poškozená viz škodní událost (číslo PU 7913166). Speciální část nastavby tvoří žebříková sada „Camiva“ 30 m. Oprava bude provedena na území České republiky a musí být provedena v souladu s předepsaným postupem výrobce. Před opravou bude provedena revize speciální nastavby - žebříku pro ověření bezchybnosti provozu. Oprava bude připravena a konzultována (s důrazem na odpojování elektronických částí z důvodu svařování) s autorizovaným servisem. Veškeré práce (demontáž, montáž, odpojování elektroniky žebříkové sady Camiva) provede autorizovaný servis (osoba s platným certifikátem pro servis otočných žebříků značky Camiva pro Českou republiku). Po odstrojení oplechování a očištění nosného rámu (před výměnou zkorodovaných částí a pak před lakováním nosného rámu) umožní dodavatel zadavateli min. dvě prohlídky vozidla. Budou vystaveny dvě faktury. První bude za opravu, kterou popisuje škodní událost (číslo PU 7913166, zadní pravá část). Druhá bude za opravu levé zadní, střední a přední část nasta

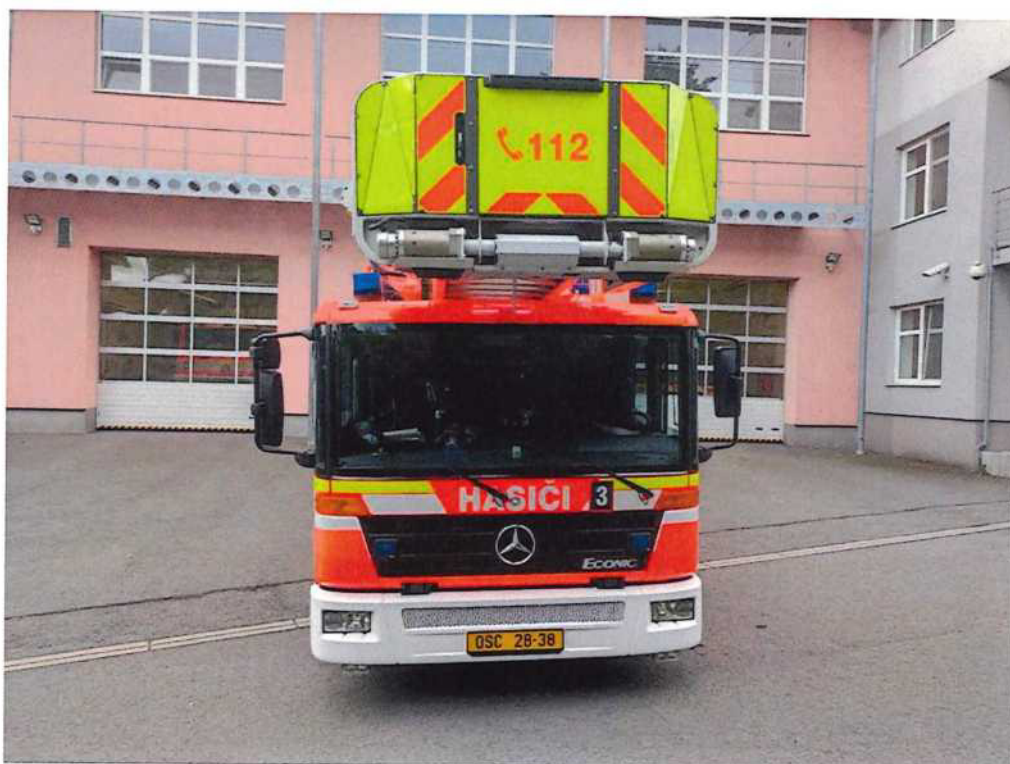
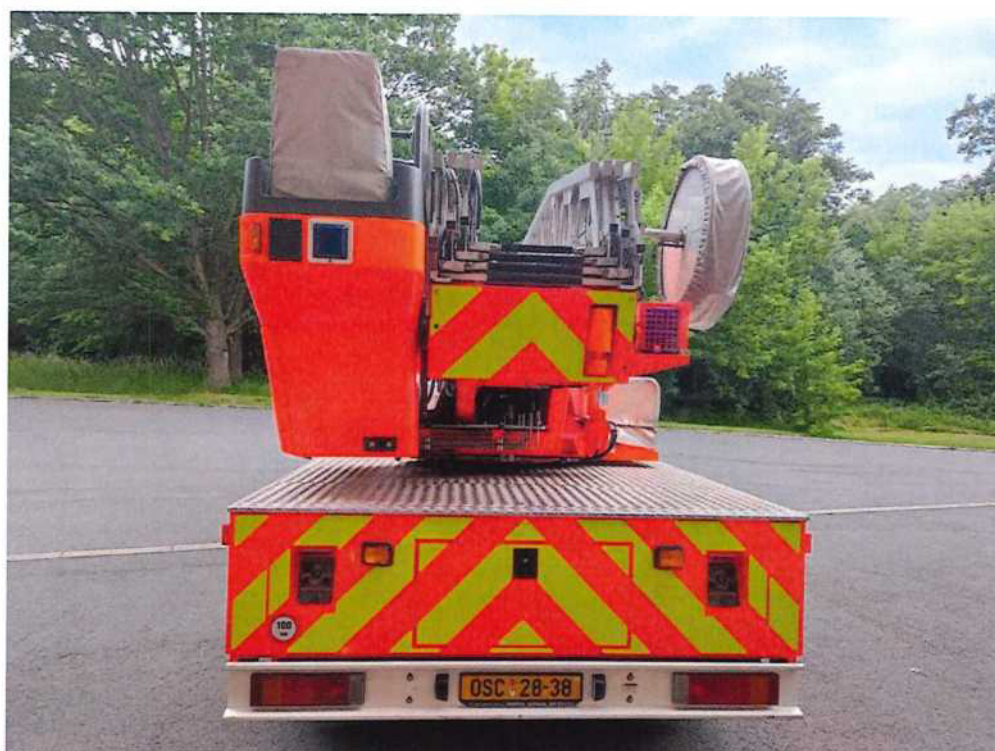
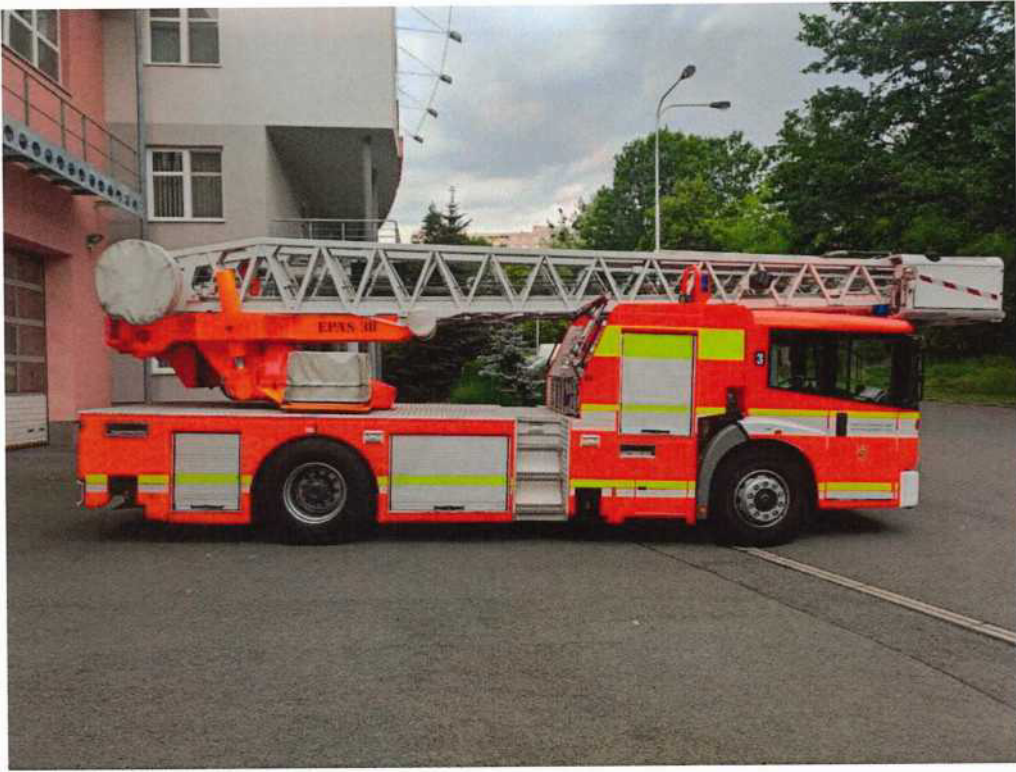
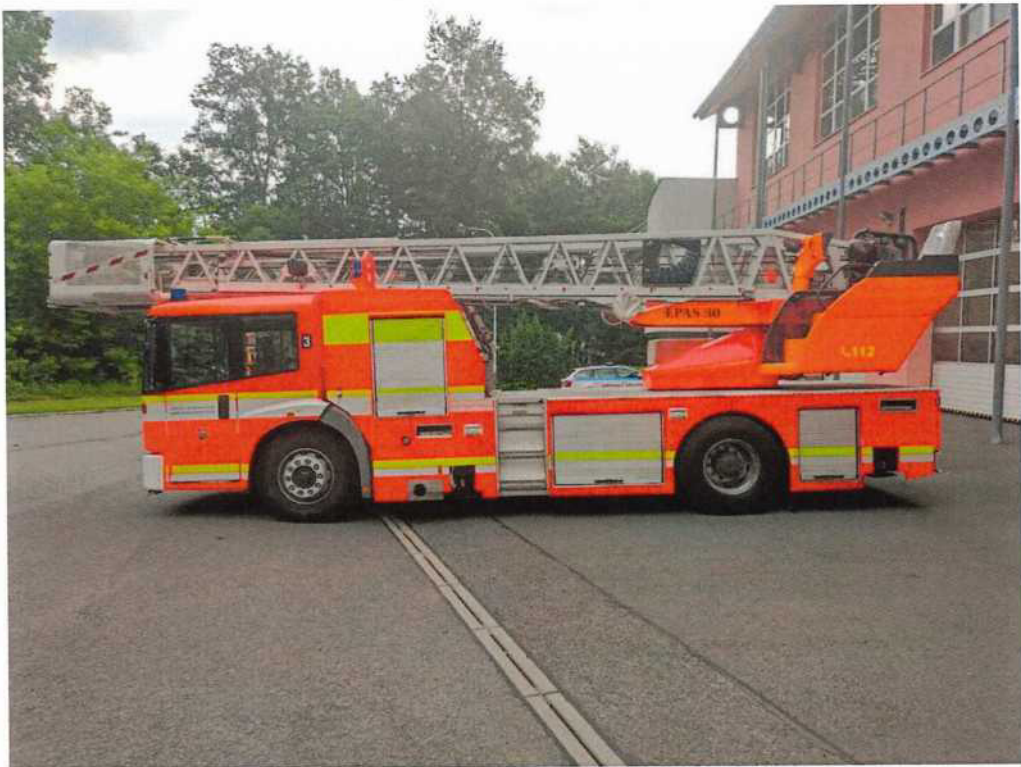
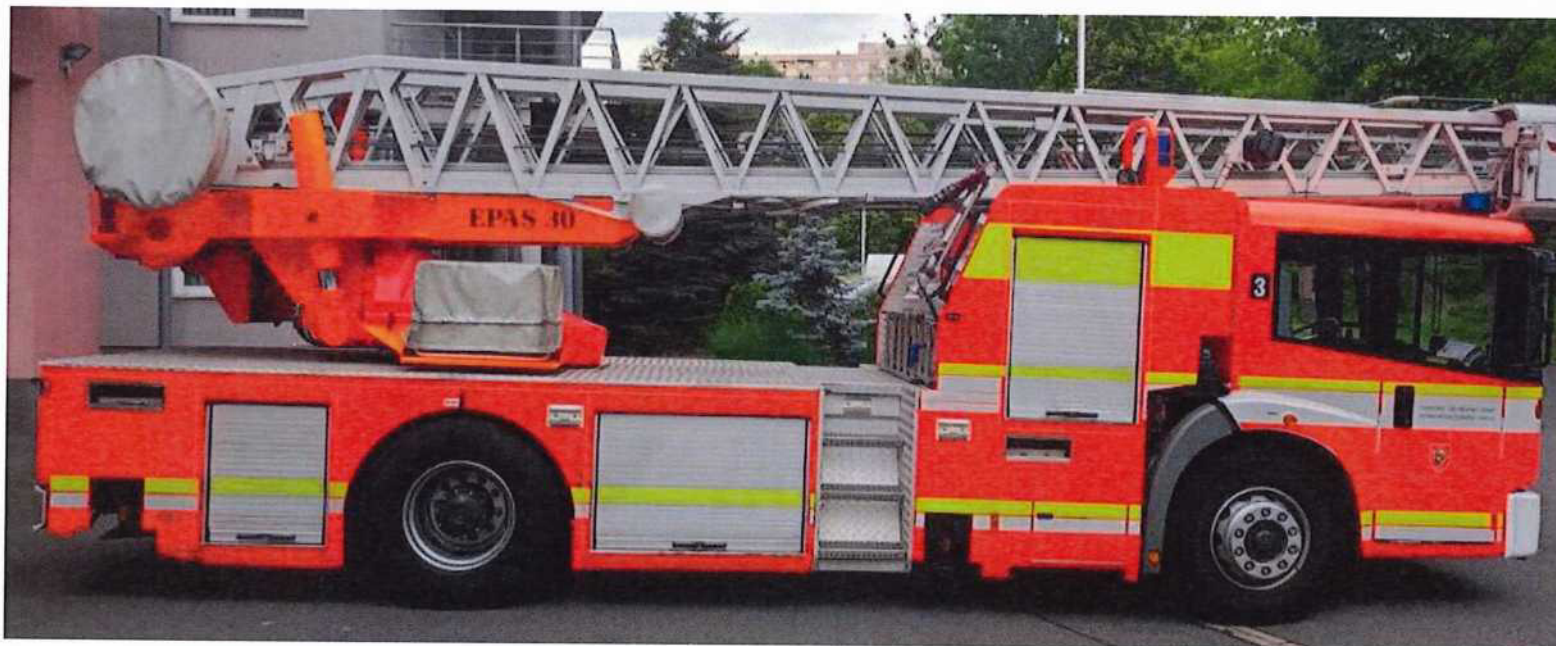
/ zadní část nástavby / střední část nástavby / . přední část a horní skříň . /

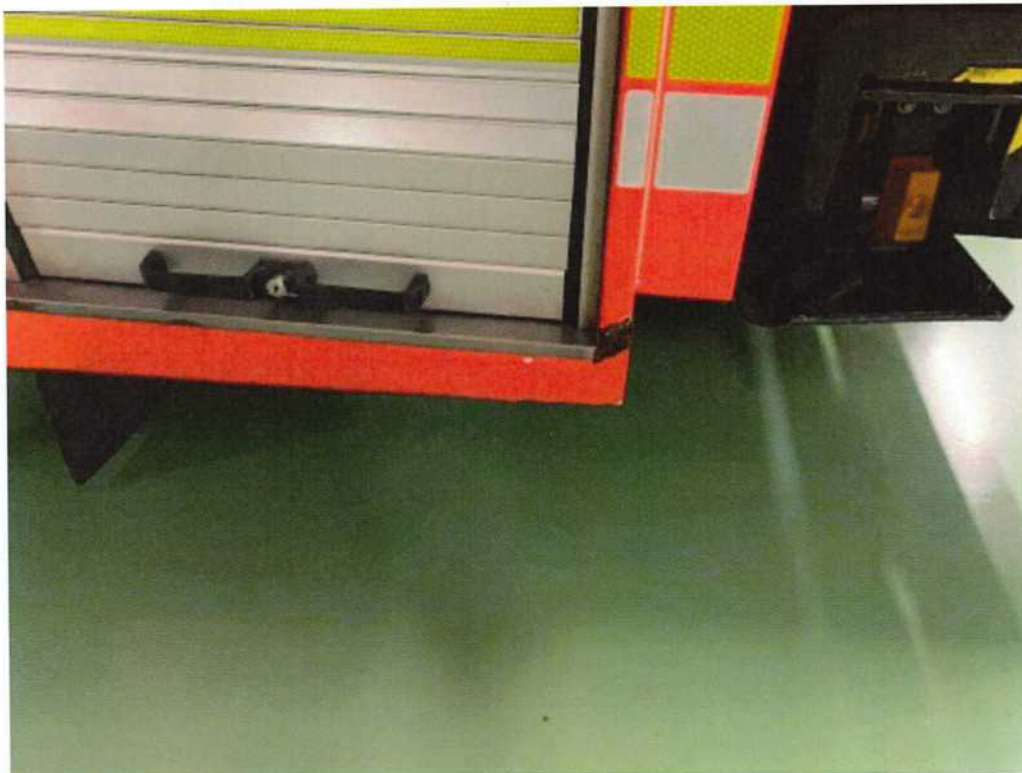
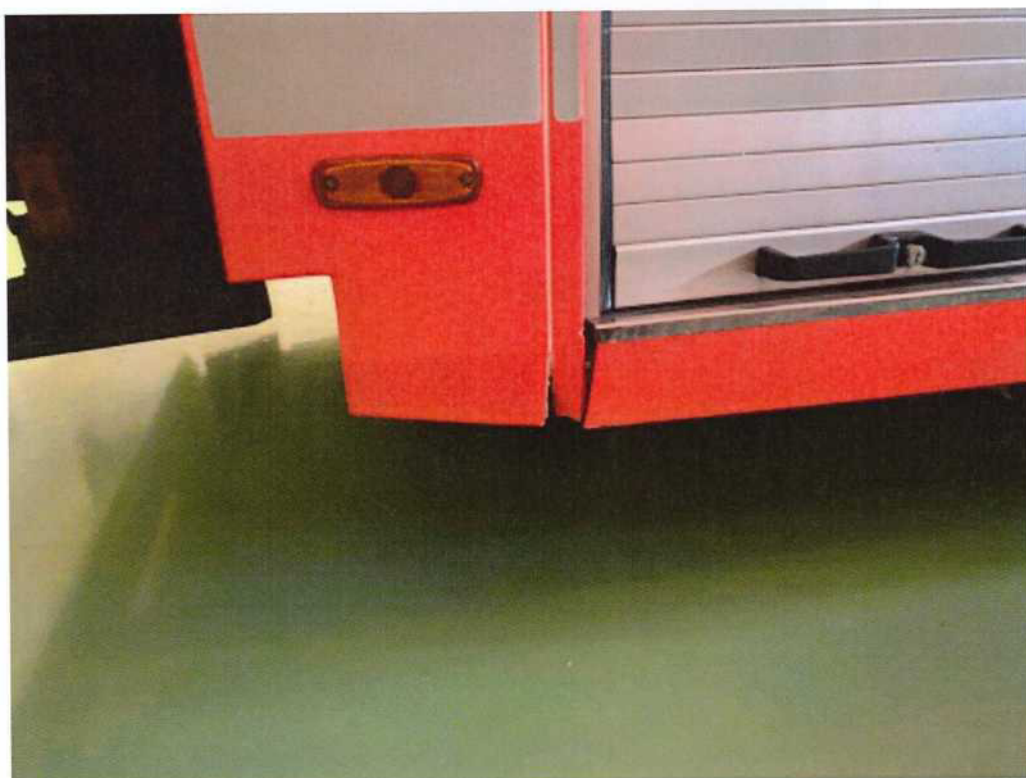
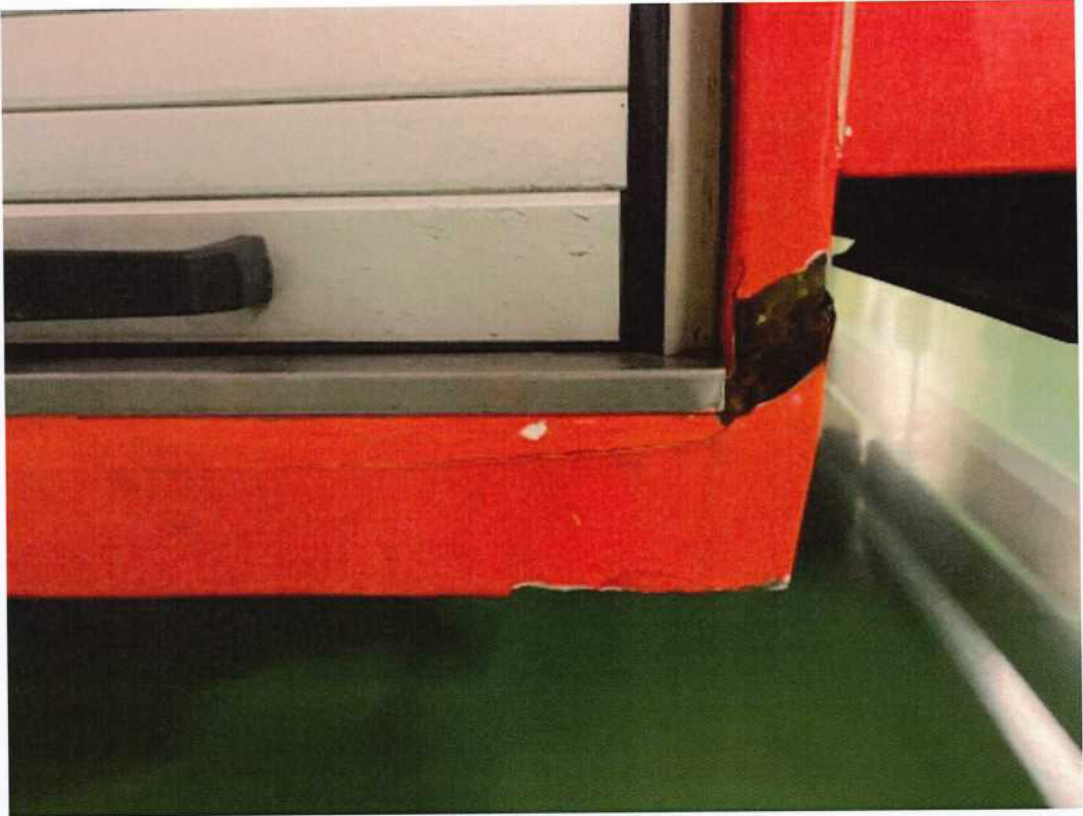
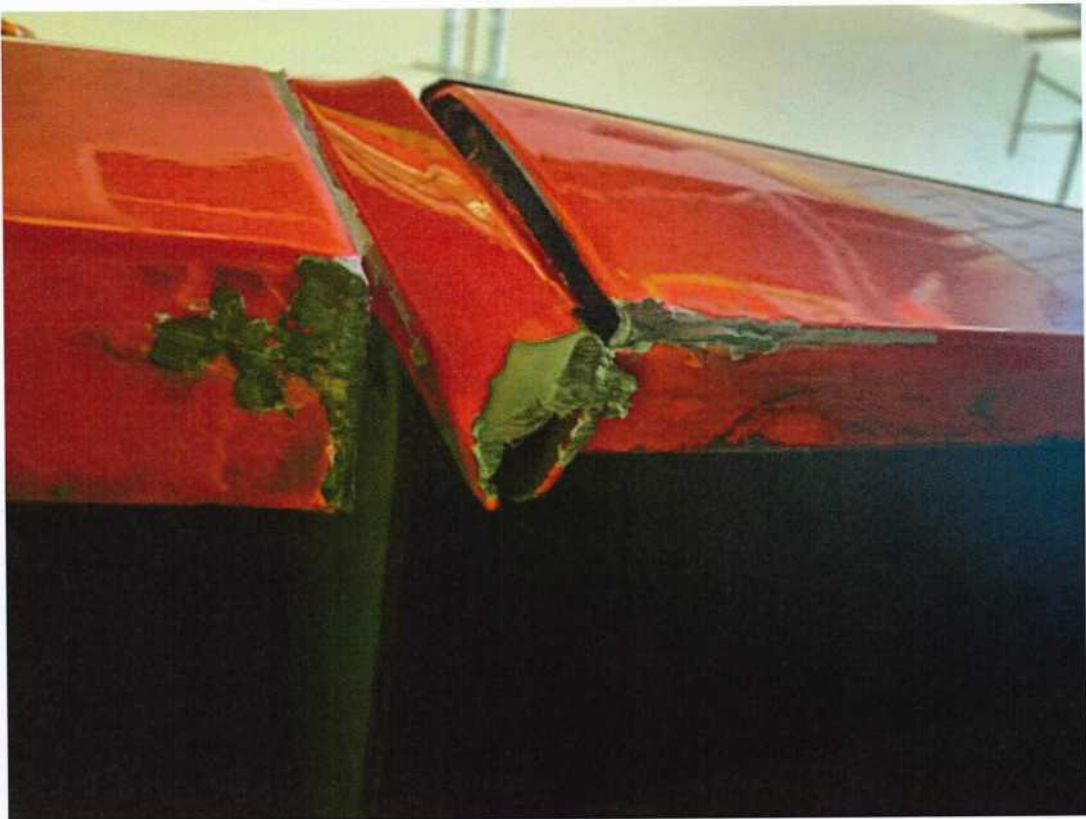
Dle hlášení: najetí zadní částí na obrubník, vozidlo se zhouplo a poškodila se zadní část zespodu.

1. Zadní pravý kryt boku (poslední) = oprava + lak.
2. Zadní pravý kryt boku (oplechování boxu nářadí) = oprava + lak.
3. Zadní levý kryt boku (oplechování boxu nářadí) = oprava + lak. - nelze ověřit souvislost.

- demontáž žebříkové sady včetně točnice
- demontáž oplechování, rolet a elektroinstalace
- odstranění koroze a zkorodovaných částí nosného rámu a nahrazení novými prvky
- ošetření kovových částí proti korozi
- lakování nosného rámu (původní odstín červené)
- montáž nového lakovaného bočního oplechování, vnější povrchová úprava v odstínu RAL 3024 včetně blatníků
- montáž rolet, ochranných nerezových lišt skříní a elektroinstalace
- montáž nového protiskluzového AL oplechování horní plošiny
- montáž žebříkové sady

- demontáž oplechování, rolet a elektroinstalace
- odstranění koroze a zkorodovaných částí nosného rámu a nahrazení novými prvky
- ošetření kovových částí proti korozi
- lakování nosného rámu (původní odstín červené)
- montáž lakovaného bočního oplechování, vnější povrchová úprava v odstínu RAL 3024
- montáž rolet, ochranných nerezových lišt skříně a elektroinstalace
- montáž nového protiskluzového AL oplechování horní plošiny

- demontáž horní skříně
- demontáž oplechování, rolety a elektroinstalace
- odstranění koroze a zkorodovaných částí nosného rámu a skříně a nahrazení novými prvky
- ošetření kovových částí proti korozi
- lakování nosného rámu (původní odstín červené)
- montáž lakovaného bočního oplechování, vnější povrchová úprava v odstínu RAL 3024
- montáž rolety, ochranné prahové nerezové lišty horní skříně a elektroinstalace
- montáž nového protiskluzového AL oplechování horní plošiny
- montáž skříně na původní místo
