Ve smyslu Rámcové smlouvy o dílo č. E633-S-451/2021 u Vás objednááme opravné práce na **Odstranění závad dle Zprávy o revizi č.rev. 22026-RE-SŽ-UTZ plyn** dle nabídkového listu.

Valašské Polanka – výpravní budova č.p. 168

**Požadavek na zajištění operativní činnosti, údržby, opravy
a servisu objektů ve správě OŘ Ostrava**

Stavba: Valašská Polanka -VB - Oprava rozvodu plynu pro výpravní budovu

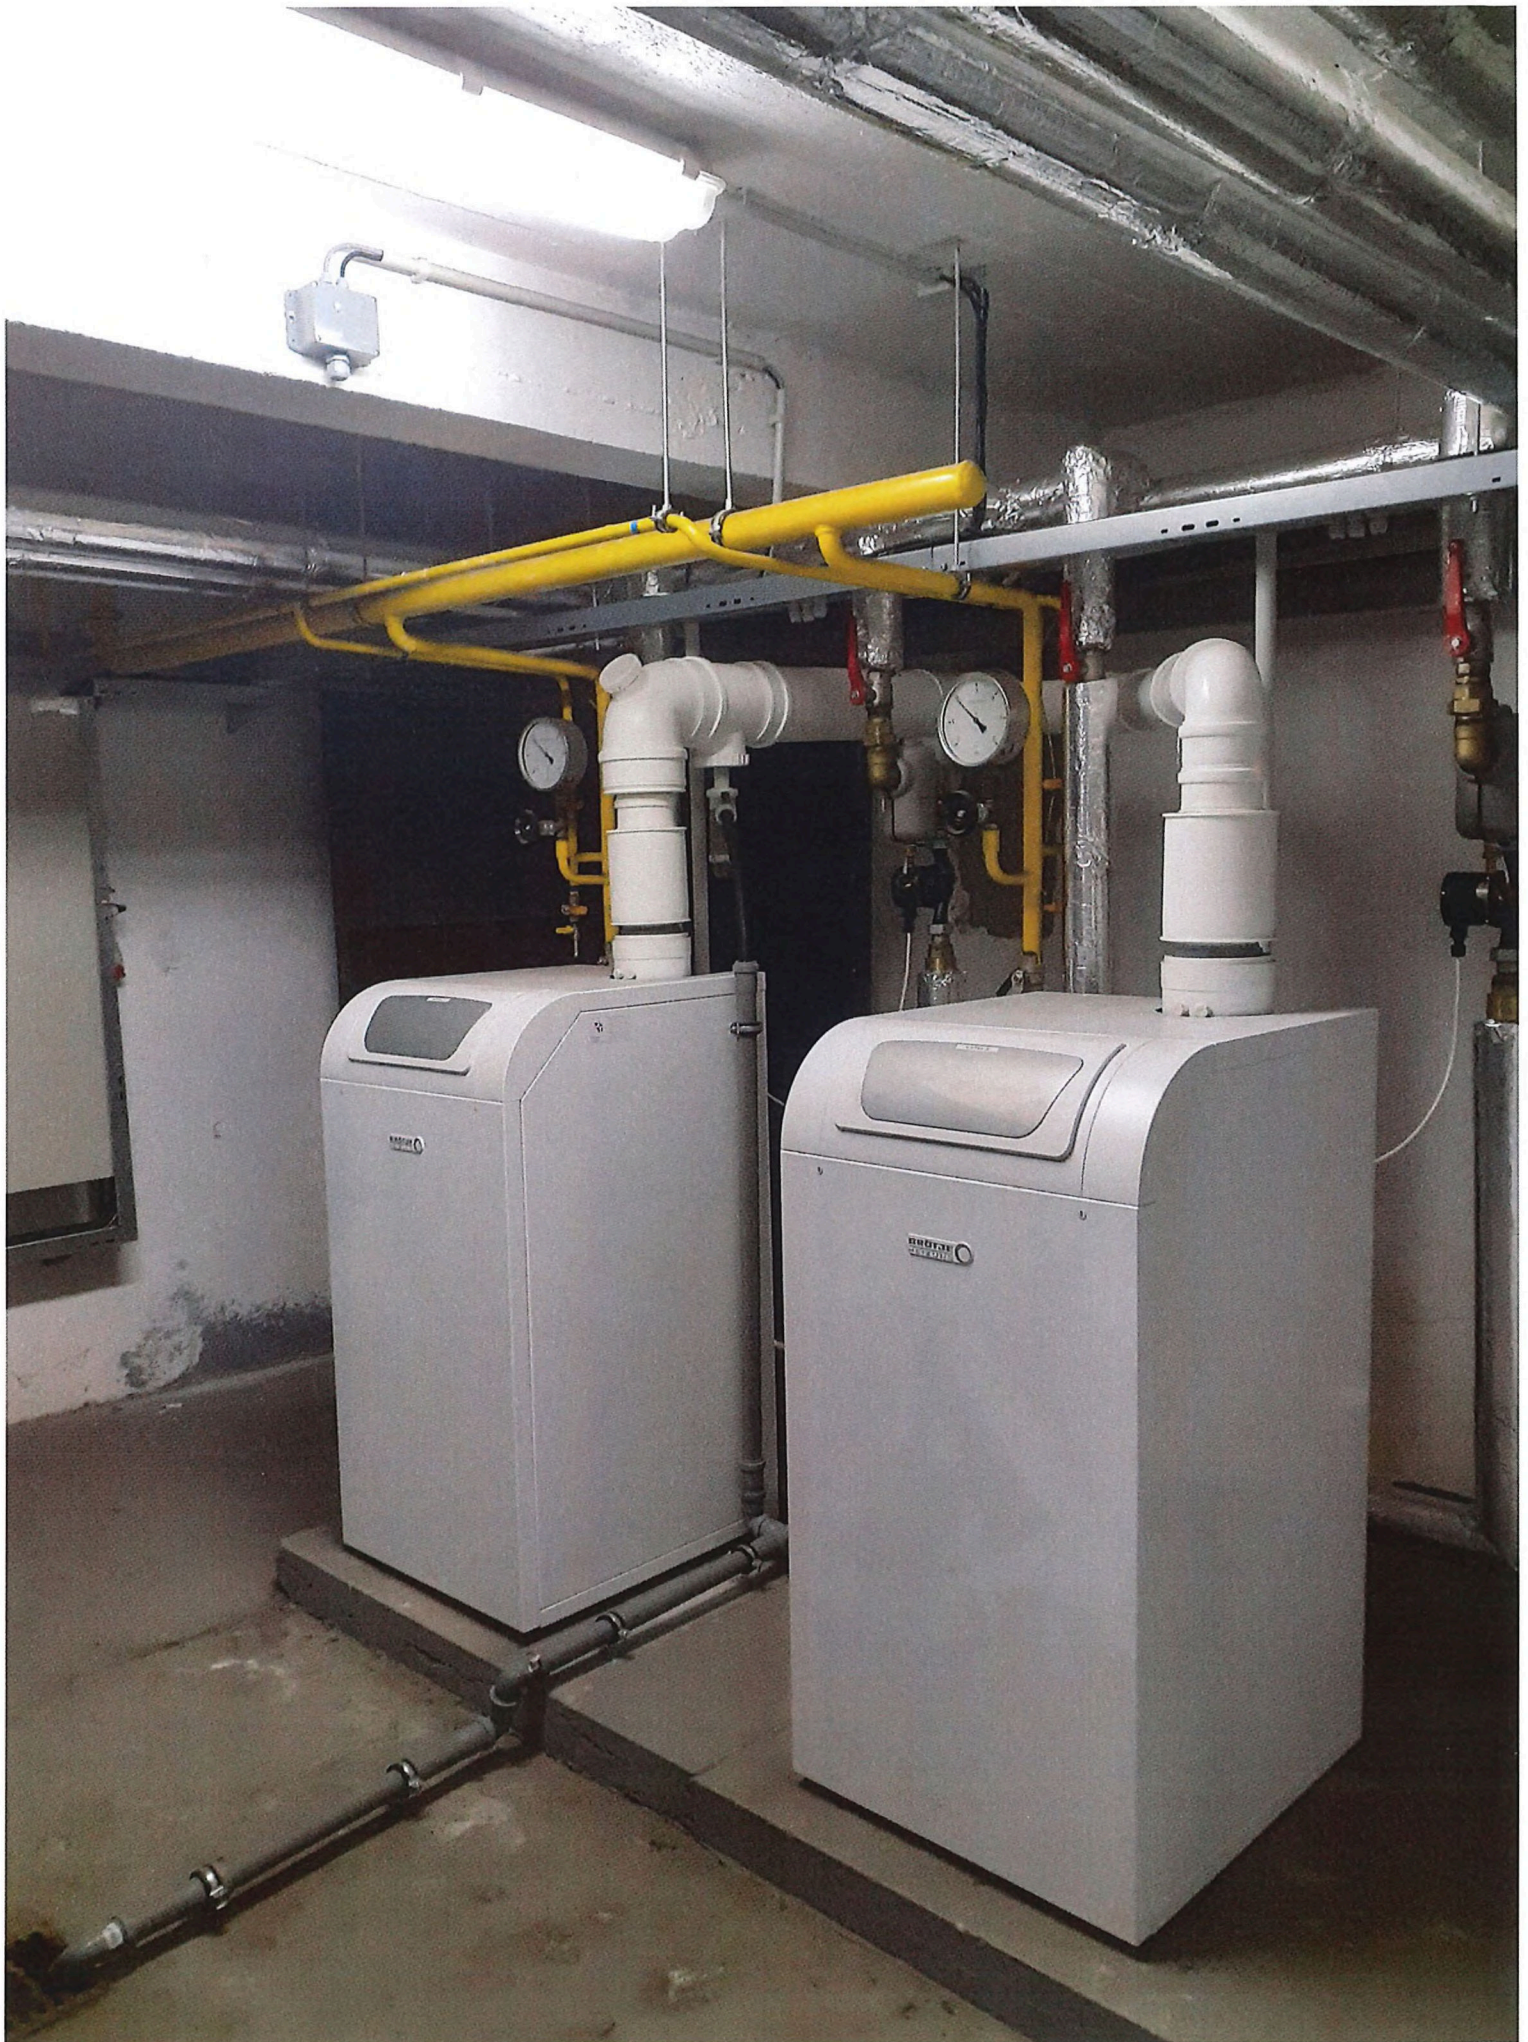
<p>B. Provedena zkouška funkčnosti a ovladatelnosti uzavíracích a ovládacích armatur. Vizualní kontrola OPZ Provedena kontrola těsnosti volně vedeného plynovodu a rozebíratelných spojů, provozním přetlakem plynu – použitý detektor GD 110 v.č. K1396 sonda ZP PS 20 v.č. K1196 – kalibrace do 03.09.2022. Provedena kontrola průvodní technické dokumentace OPZ – viz odstavec – C.</p>	
<p>C. <u>Zjištěné vady a nedostatky:</u></p>	
<p>1.Nebyla předložena výchozí revize o instalaci nových plynových kotlů Brötje – vyhl. č.85/78 §6–doložit</p>	Do 30.08.2022
<p>2.Není osazena tuhá stavitelná rozpěrka výstupu pro plynoměr současně plnicí vodivé propojení – viz TPG 734 01 čl. čl. 6.2 – osadit rozpěrku.</p>	Do 30.08.2022
<p>3.Obnovit informační a výstražnou tabulku „HUP a zákaz kouření a manipulace s otevřeným ohněm 1,5m“</p>	Do 30.08.2022
<p>4.Únik plynu do 10-ti litrů/hod. závitový spoj 3/4" před KK DN 3/4" za HUP – přetěsnit.</p>	Do 30.08.2022

<p>5.Únik plynu do 10-ti litrů/hod. závitový spoj levého dířku plynoměru DN 1" – přetěsnit.</p>	Do 30.08.2022
<p>6.Plynovodní přípojka z PE o délce asi 0,5m na terénu není chráněna proti mechanickému a tepelnému poškození materiály ze stavebních hmot – viz. TPG 702 01 čl.4.15.7</p>	Do 30.08.2022
<p>7.Na přívodu plynu k plynoměru není nezbytný počet závitových rozebíratelných spojů – viz TPG 704 01 čl. 5.2.2.1b) a čl. 5.4.2 – jedná se o potenční zdroj úniku plynu – upravit vhodným způsobem.</p>	Do 30.08.2022
<p>8.V kotelně zavěšené potrubí na táhlech zajistit proti pohybu vhodným způsobem.</p>	Do 30.08.2022
<p>9.Místní provozní řád v malé kotelně neodpovídá skutečnému stavu a typu kotlů. Dodat provozní deník.</p>	Do 30.08.2022
<p>10.Nebyla předložena projektová dokumentace skutečného provedení ÚTZ. Dohledat doložit.</p>	Do 30.08.2022
<p>11.Nebyla předložena platná revize elektro a uzemnění objektu – dohledat – doložit.</p>	Do 30.08.2022

<p>12.Doložit platnou kalibraci detektoru plynu v kotelně – typ Evikon v.č. 263</p>	Do 30.08.2022
<p>13.Nově instalované zdroje tepla - teplovodní kotle na plyná paliva v provedení B o příkonu do 50 kW nejsou vybaveny zařízením které signalizuje poruchu a odstaví zařízení z provozu dle čl. 6.6.6 změny Z2 ČSN 060310 ze září 2017. – není detekce výskytu CO v prostoru malé kotelny, s vazbou na odstavení kotlů z provozu –doinstalovat.</p>	Do 30.08.2022

1. opatřit výstky plynoměru tuhou stavitelnou rozpěrkou plnicí i vodivého propojení - rozpěrka
 2. obnovit výstražnou tabulku HUP a zákaz kouření a manipulace s ohněm
 3. Plynovodní přípojka PE 0,5m nad terémem mechanicky ochránit
 4. omezit v nezbytném rozsahu závitových spojů na přívodu k plynoměru
 5. v kotelně zajistit proti pohybu zavěšené potrubí na táhlech
 6. k doložení provést kalibraci detektoru plynu Evikon v kotelně
 7. v prostoru kotelny doinstalovat vazbu na odstavení kotlů z provozu na detekci výskytu CO
 8. za kotli u obou sestav demontovat druhý uzávěr s nátrubkem na hadici-nahradit zaslepením
- Po fyzickém odstranění závady bude vydán doklad o odstranění závady oprávněnou firmou.
