Ve smyslu Rámcové dohody č. E635-S-4199/2022 u Vás objednáváme opravu hydrantových skříní na schodišti u DK ve výpravní budově ul. Nádražní 243, Staré Město u Uh. Hradiště, (IC6000383281), dle nabídkového listu č. 206/2023.

206-2023 : Staré Město u U.H. - výpravní budova - Oprava hydrantových skříní na schodišti u

ZPRÁVA O VÝSLEDKU KONTROLNÍ ČINNOSTI č. 4/2022 ÚNT-OTE/OTP/PCH Staré Město – výpravní budova

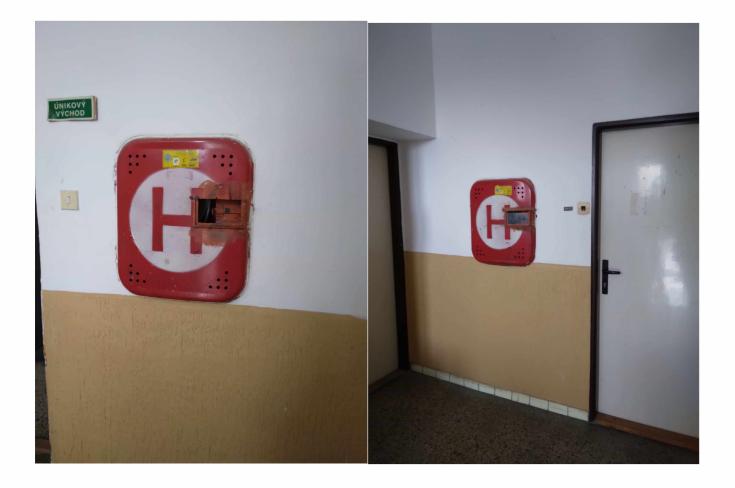
Operativni činnost A Oprava X Servis X Název objektu: Inventární číslo, číslo SAP: Staré Město u U.H výpravní budova Inventární číslo, číslo SAP: Staré Město u U.H výpravní budova Iccou0383281 Popis zjištěné závady GPS souřadnice 49.0762814N, 17.4235183E Oprava hydrantových skříní na schodišti u DK. Oprava starých hydrantových skříní vsazených ve zdivu na schodišti u dopravní kanceláře. Prosím o zpracování položkového prováděcího rozpočtu. Termín ukončení prací: červen 2023 Příbha: 1) Foto 2) 2022_11_Staré Město VB_zpráva o výsledku kontrolní činnosti Vzdálenost v KM 35						
Údržba Oprava Servis B K X Název objektu: Inventární číslo, číslo SAP: Staré Město u U.H výpravní budova Incentární číslo, číslo SAP: Staré Město u U.H výpravní budova Incentární číslo, číslo SAP: Oprava jištěné závady GPS souřadnice 49.0762814N, 17.4235183E Oprava strých hydrantových skříní na schodišti u DK. Oprava starých hydrantových skříní vsazených ve zdivu na schodišti u dopravní kanceláře. Prosím o zpracování položkového prováděcího rozpočtu. Termín ukončení pract: červen 2023 Příloha: 1) Foto 2) 2022_11_Staré Město VB_zpráva o výsledku kontrolní činnosti Vzdálenost v KM Vzdálenost v KM 35				:	7
