Lesy České republiky, s.p.
Správa toků – oblast povodí Ohře
Dr. Vrbenského 2874, 415 01 Teplice
IČ: 42196451

Mackov – výměna lávky k požeráku

Technická zpráva**Technické řešení:**

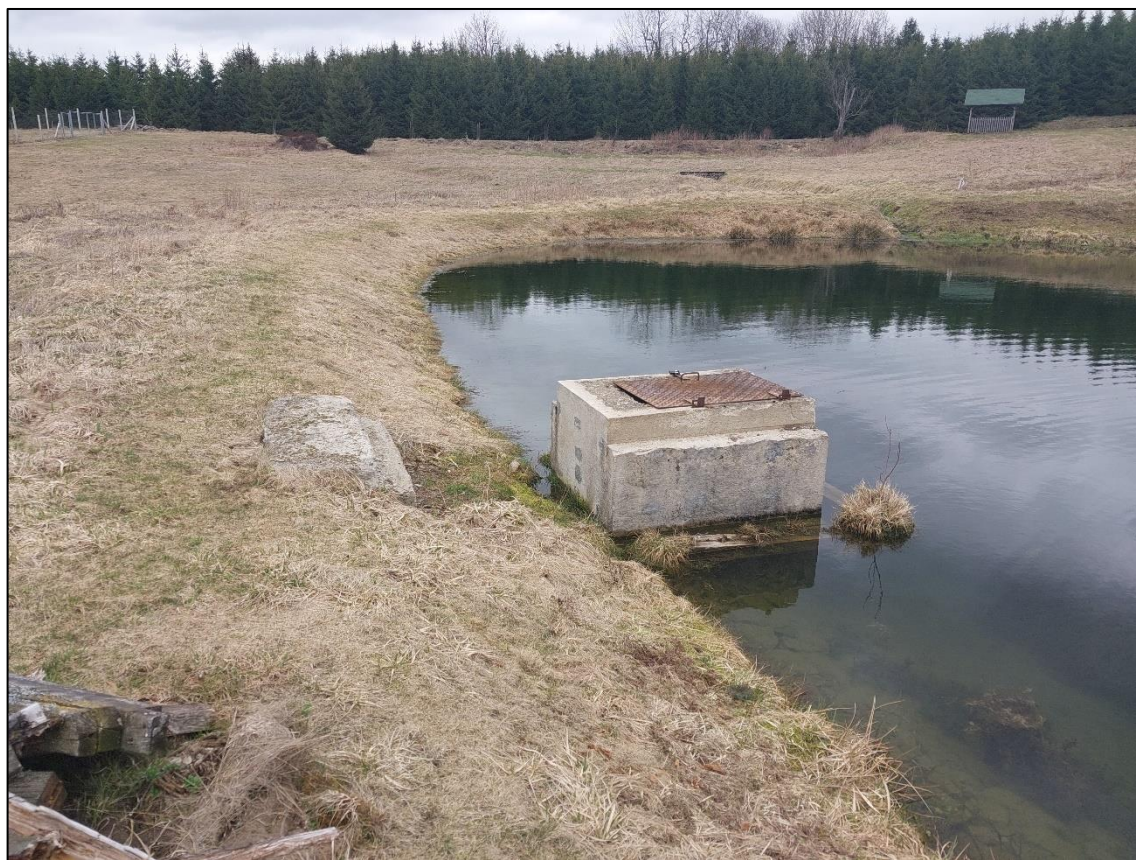
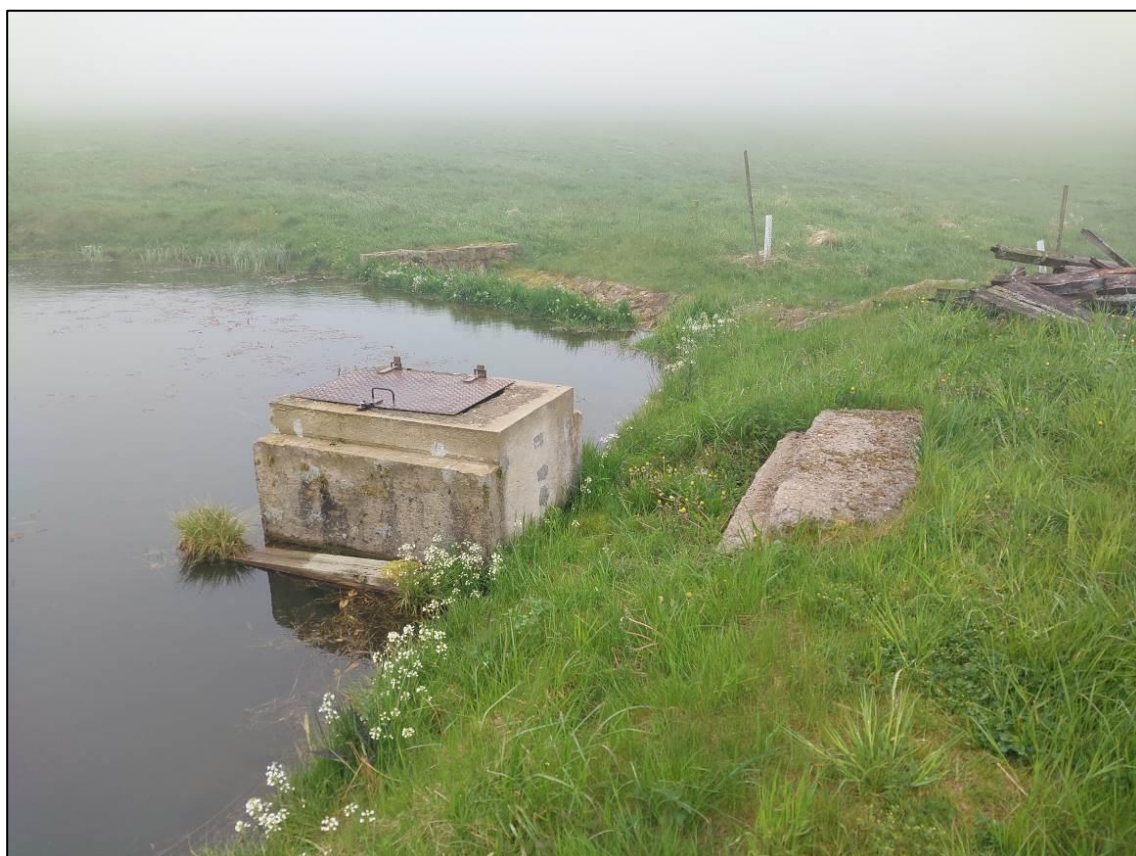
Fotodokumentace

Odstranění celé stávající dřevěné lávky (uvolněné zábradlí, degradované pochozí části, nosné prvky).

K degradaci dřevěných částí lávky došlo přirozeně, vlivem počasí a vlhkého prostředí. Lávka je navržena v obdobných parametrech z trvanlivějších materiálů.

Hrozí zde nebezpečí pádu osob do vodní nádrže v případě nebo při neoprávněném vstupu cizích osob.

- Dřevěné části lávky k požeráku budou kompletně odstraněny, naloženy na dopravní prostředky a odvezeny k likvidaci na místo určené k ukládání odpadu v souladu s platnou legislativou.
- Na stávající betonový požerák a betonový základ v hrázi bude uložena nová lávka z kompozitních materiálů včetně, zábradlí a pochozích roštů o šířce pochozí plochy 1,5m a délce 1,4m. Rošty budou přizpůsobeny provedením výřezů tak, aby pasovali na lávku mezi, sloupky zábradlí a těleso požeráku. Rošty budou pevně spojeny s konstrukcí lávky spojovacími příponkami (úchytkami).
