Stavebně-technický záměr k opravě hrobu Barvitius
Olšanské hřbitovy V / 23 /.

Havarijní stav.

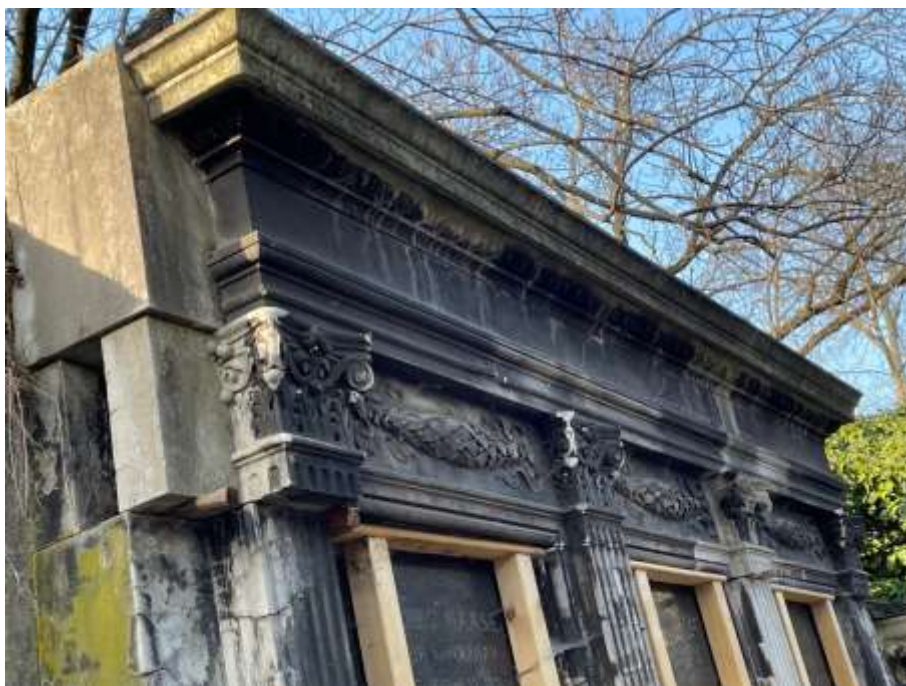
Stéla:

Mezi kladím a hřbitovní zdí je mezera, ve které se usadily náletové dřeviny. Postupným prorůstáním napomohly odtrhnutí ozdobného vlysu s hlavicemi a ozdobnými girlandami, a to na levé straně až o 12 cm. Některé pilíře jsou tímto pohybem taktéž vytlačeny z původní polohy. Žulové nápisové desky jsou uvolněny. Obkladová část spodního soklu je uvolněna a vyjíždí ven.

Kladí a přímý překlad je viditelně na dvou místech rozlomen. Mramor je od hlavic směrem dolů, uvolněnou váhou překladů, poškozen trhlinami jak vertikálního, tak i horizontálního směru. Trhliny, i když v menší míře, pokračují i do spodní části soklu, vyjma obkladových desek. Tento havarijní stav vzniknul pravděpodobně odtržením stély od hřbitovní zdi, nálety do vzniklé spáry mezi zdí a stélou, a zatékáním srážkové vody, mrazy atd. Konstruktivní řešení uchycení stély, v tak velkém objemu a váze kamene, bude předmětem zkoumání při demontáži a zpětné montáži. Hlavice pilířů jsou poškozeny korozí kamene.

Provede se demontáž všech kamenných prvků až na žulový zákryt hrobu. Před demontáží se hloubkově zpevní trhliny ve všech drčených částech kamene, zvenku se podlejí textilií. Z čela se podepřou, přes opěrné desky, pilíře i ostatní části pod kladím. Kladí, přímý překlad a kamenný kus s hlavicemi a girlandami se demontuje po rozlámaných částech. Podlepené pilíře budou sejmuty i se zpevňovacími deskami. Totéž se provede i se spodní částí stély. Vše musí být řádně označené a nafocené.

Všechny mramorové části budou očištěny a zbaveny nežádoucích krust. Uvolněné části budou slepeny. Kámen bude oboustranně zpevněn a po zpevnění zezadu podlepen. Rozlomené části budou slepeny za použití nerezových kotev a čepů. Mramorovou hmotou budou doplněny zkorodované části na hlavicích atd. Bude provedena plastická a barevná retuš.

Bude proveden průzkum původního uchycení stély. Bude navržen nový způsob uchycení (statik nebo projektant), tak, aby odpovídal možnostem uchycení opravené stély. Podle projektu se bude postupně, od spodního soklu až po kladí, osazovat stéla. Celá osazená stéla bude spárována, biocidně a hydrofobně ošetřena.

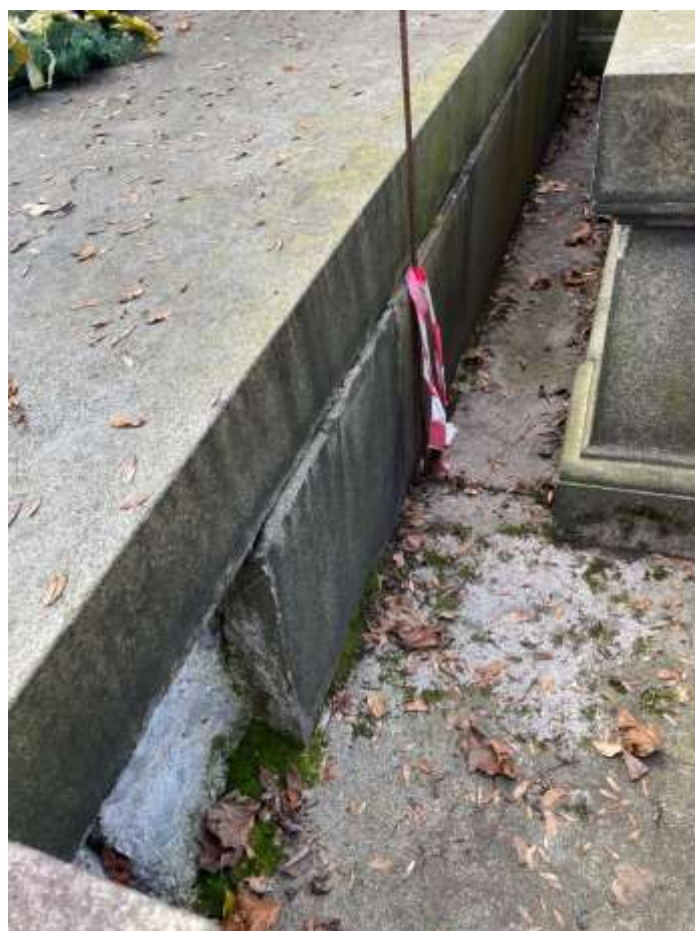
Obklad hrobu:

Chybí části obkladového kamene, menší vybočení kamenů způsobené pravděpodobně srážkovou vodou, která se dostala vypadanými spárami mezi kameny, uvolněná krycí deska.

Čištění žulového obložení a krycí desky hrobu, bude provedeno regulovanou tlakovou vodou. Budou doplněny chybějící části obkladových desek. Zároveň bude provedeno osazení uvolněných obkladových desek. Ozdobná krycí deska bude osazena na původní místo. Vše bude spárováno a biocidně ošetřeno. Vrchní část stély bude přetažena olověným plátem, a to včetně opěrné zdi. Tím bude zabráněno vsaku vody do spáry a postupnému napadení nálety.

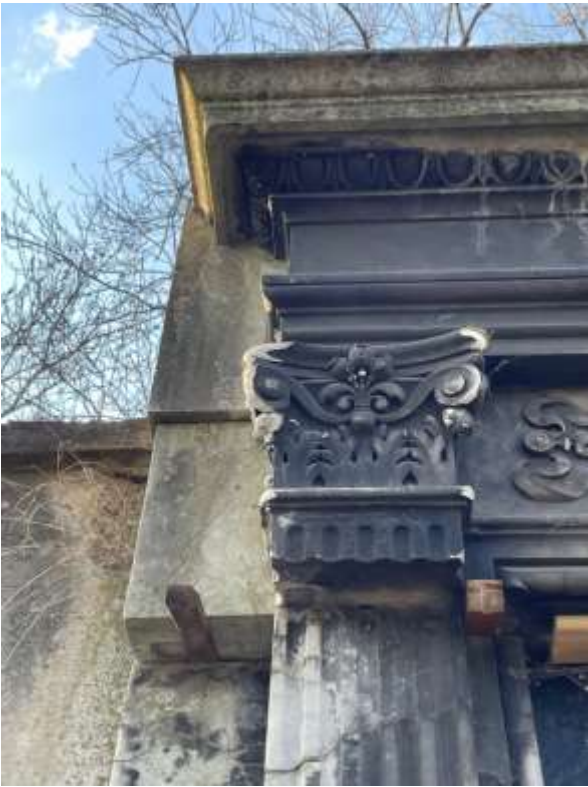
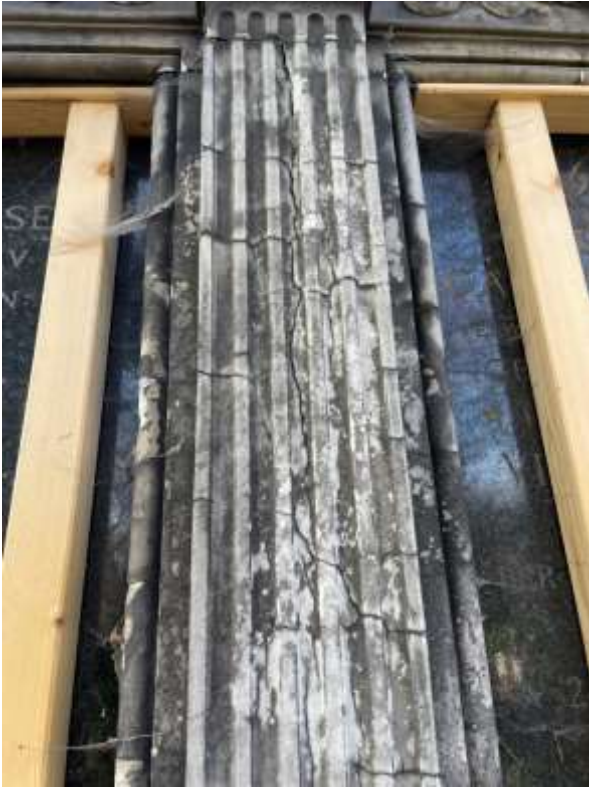
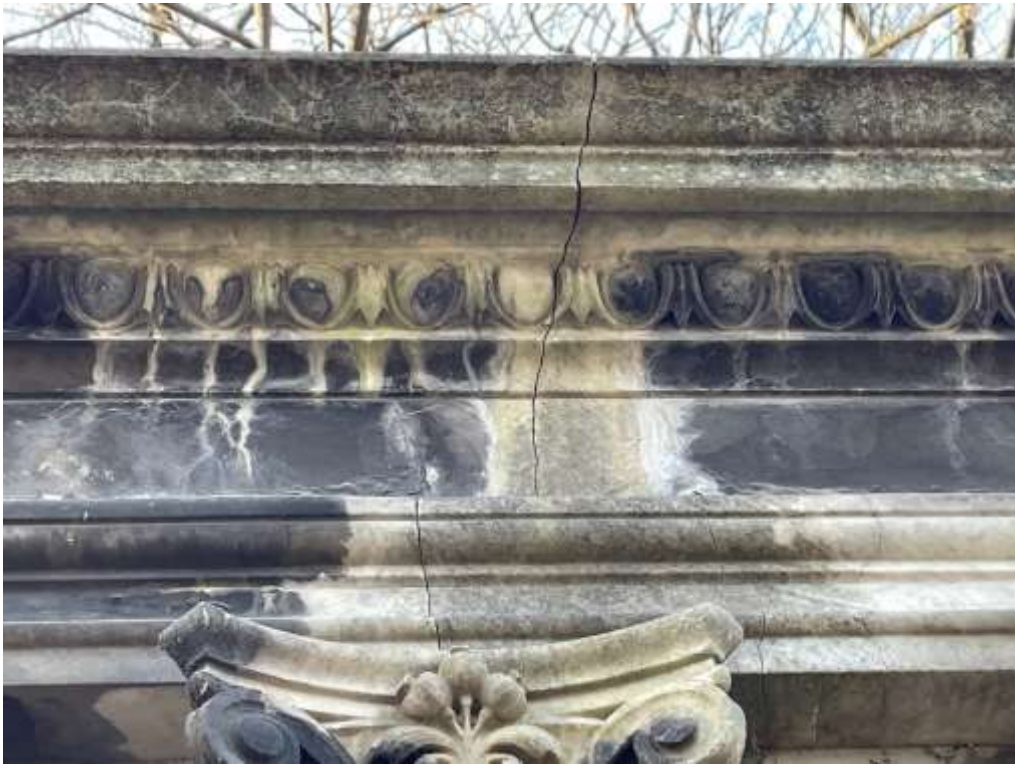
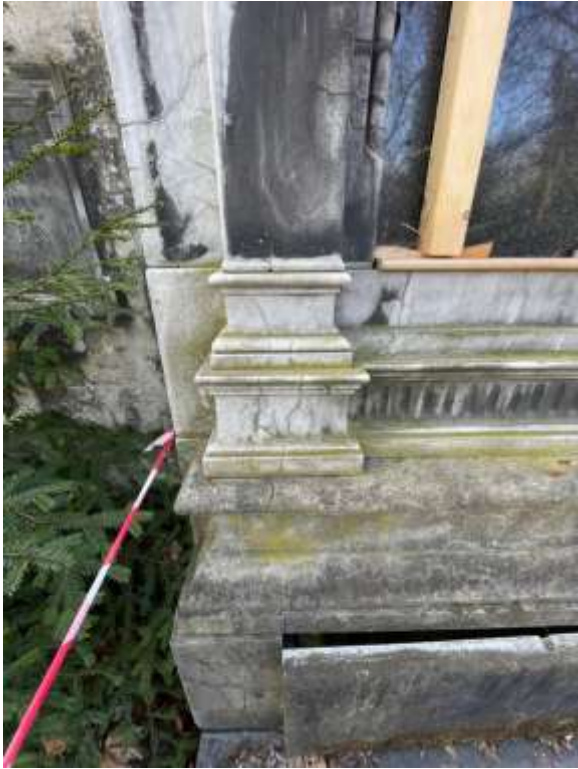
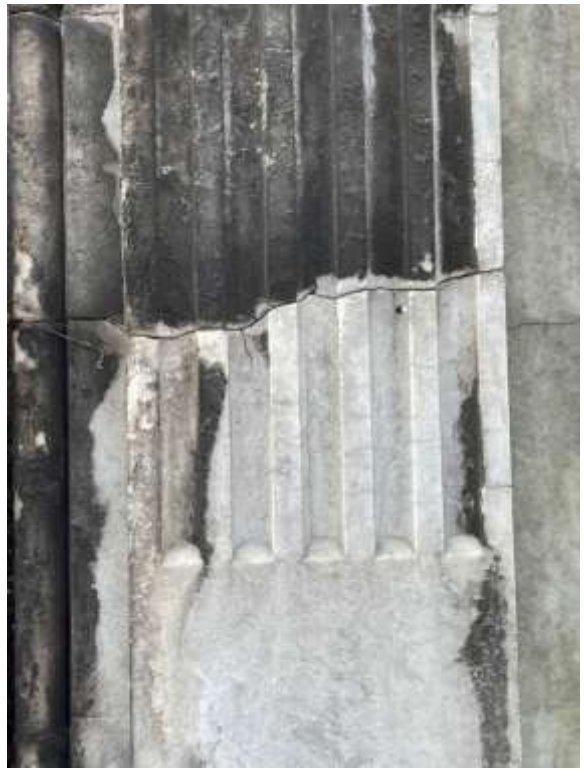
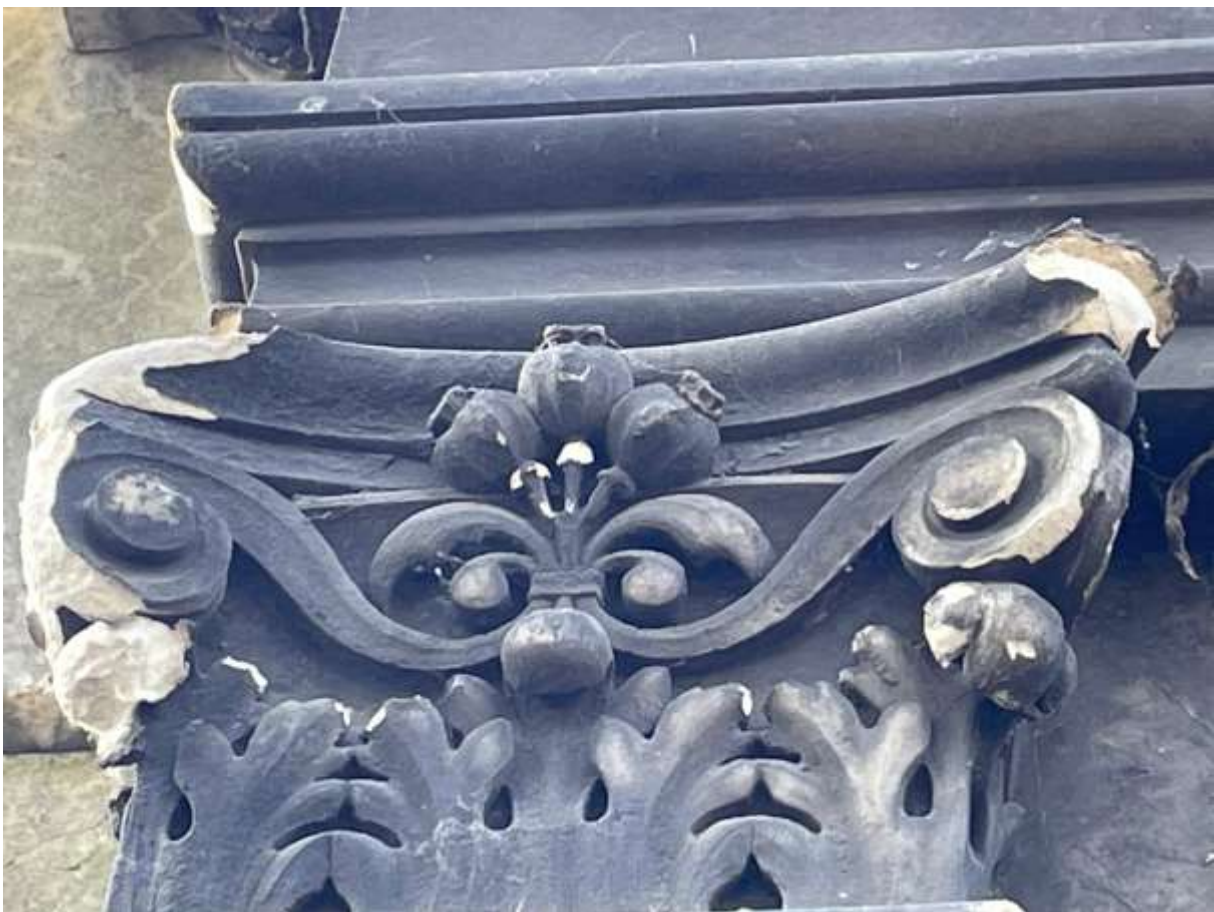
Příloha: fotodokumentace současného stavu

Celý hrob je silně znečištěn, na vrchu a ve spodních partiích napaden nálety, na mramorových částech místy krusty.
