Obslužné lávky na mechanické části ČOV český Krumlov

Rošty na obslužných lávkách jsou v havarijním stavu.

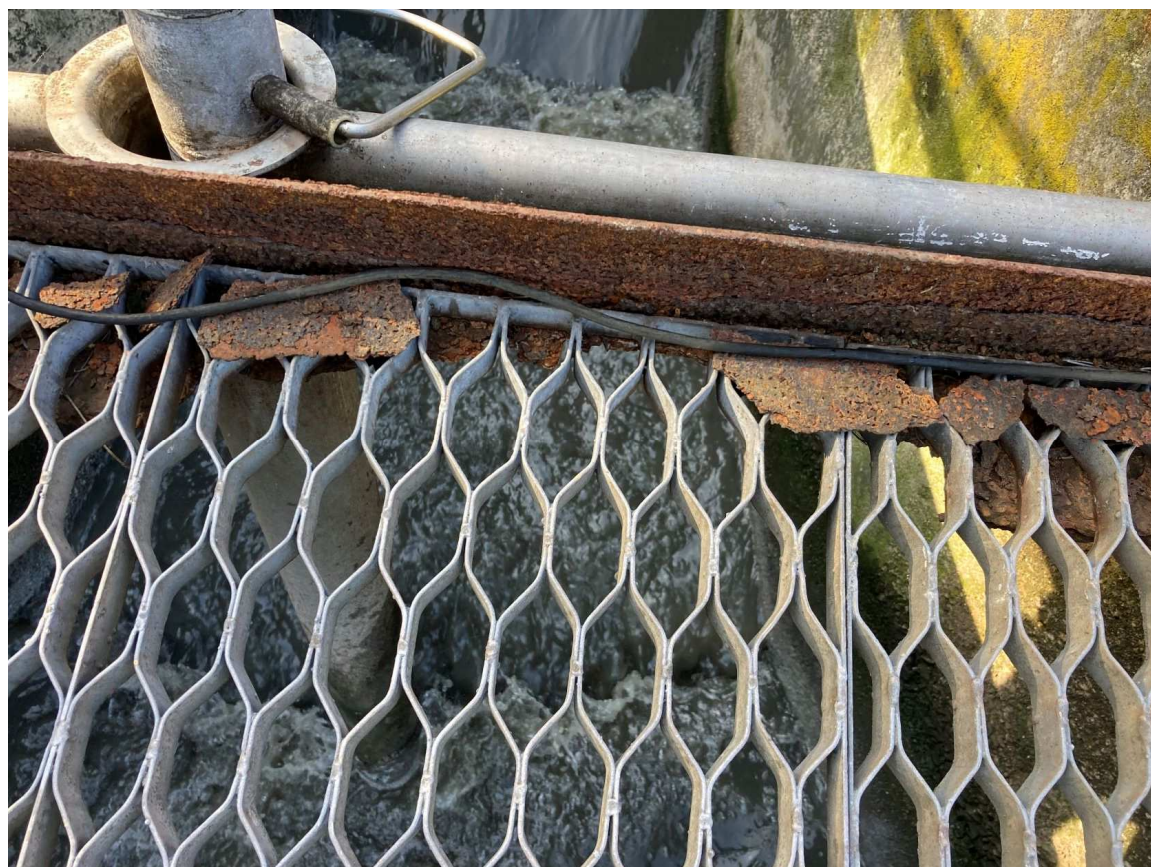
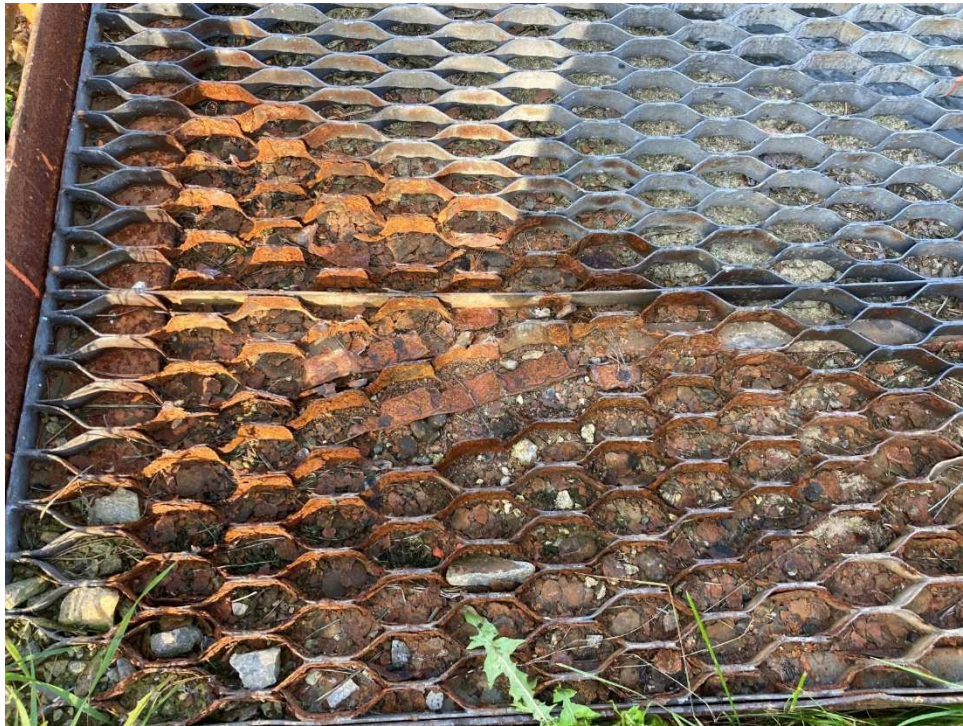
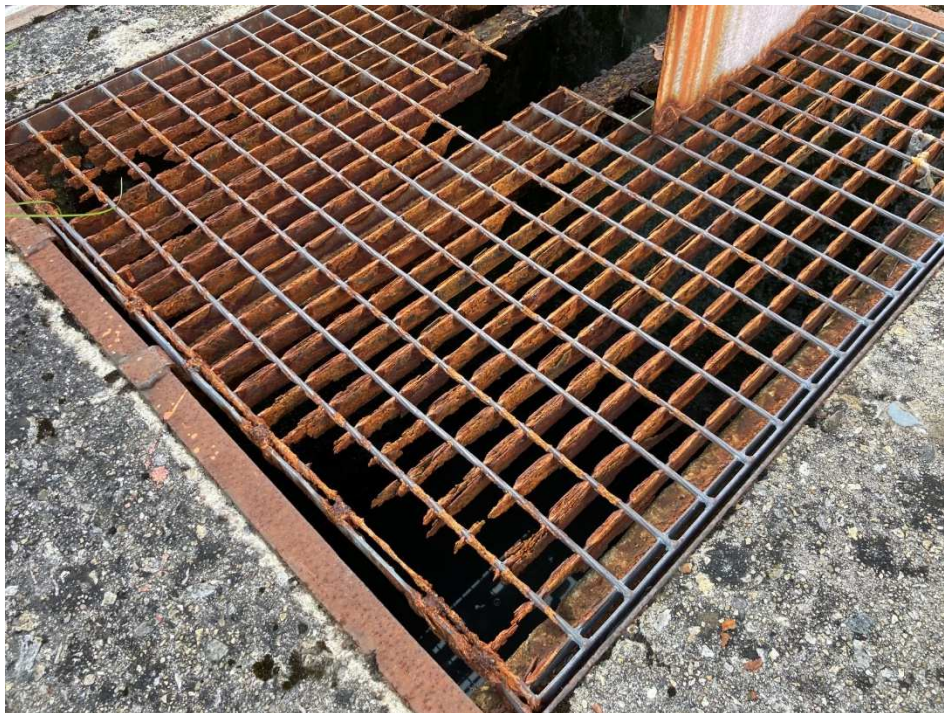
Při zajišťování obsluhy a údržby zařízení na mechanické části čistírny zaměstnanci využívají obslužné lávky umístěné nad přítokovými kanály. Na některých místech koroze poškodila kromě roštů i samotnou konstrukci lávek. Ta byla provedena z uhlíkaté oceli a jejich stáří je přes 30 let.

Tyto obslužné lávky jsou nezbytné pro bezpečnou obsluhu usazovacích nádrží, lapáků písku, hradítek a dalších zařízení v mechanické části ČOV. V případě nehody hrozí vážné zranění pracovníků obsluhy! Lávky jsou umístěny ve výšce nad přítokovými kanály, a tedy otevřenou hladinou, kde hrozí v případě pádu utonutí!

Pro jejich náhradu se uvažuje s využitím profilů z nerezové oceli a roštů z kompozitu:

- nerezový úhelník 60 x 60 x 6 (celková délka 36 m) cena celkem bez DPH **19 615,3 Kč**
- kompozitní litý rošt PREFAGRID 30x30/30 (množství 12,9 m3) cena celkem bez DPH **39 990 Kč**

Práci zajistí údržba ČEVAK v rámci provozní údržby.
