Stavebnětechnický záměr opravy náhrobku Josefa Bartha, Olšanské hřbitovy
III / 7 / .

III. hřbitov, jižní zeď. Josef Barth (1765—1816). Piskovec, 3,7 m
vys. Silně přepracováno a olejovou barvou natřeno. Kolem 1820.

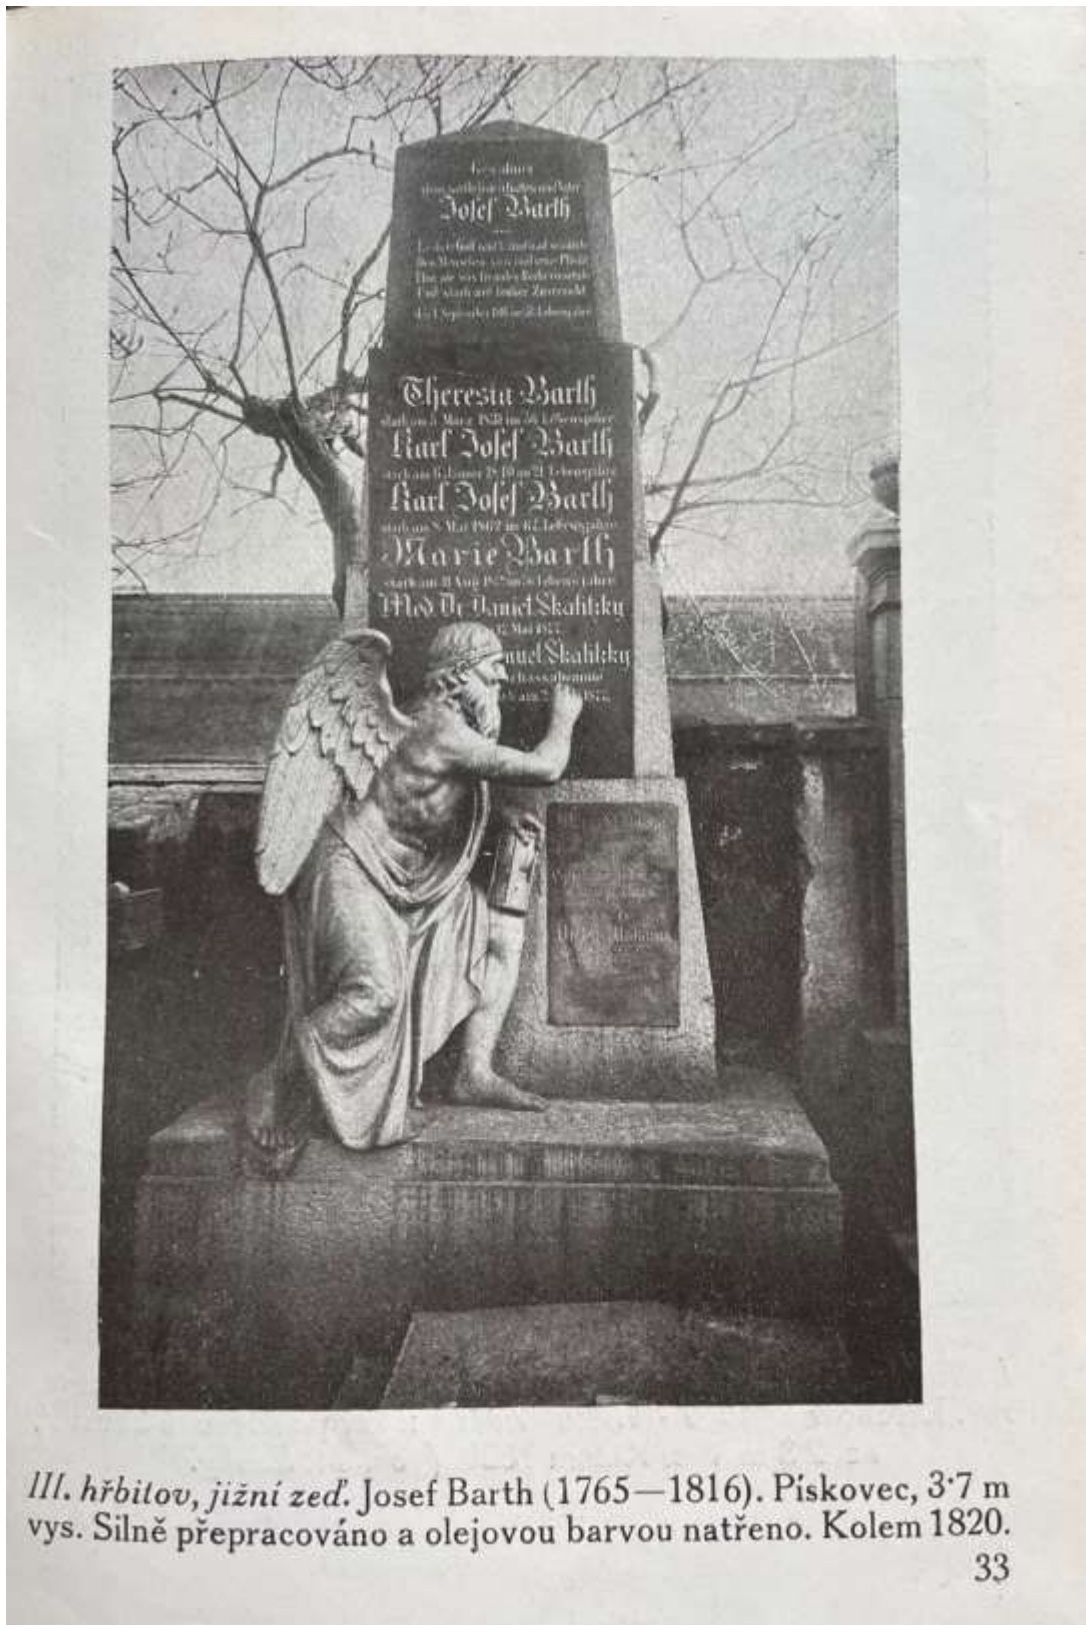
Stéla náhrobku se skládá z jehlancovité stély, nápisových desek, sochy Chronose – boha času. Před stélou je nesouměrně osazena hrobka z kamenného rámu a krycí desky.

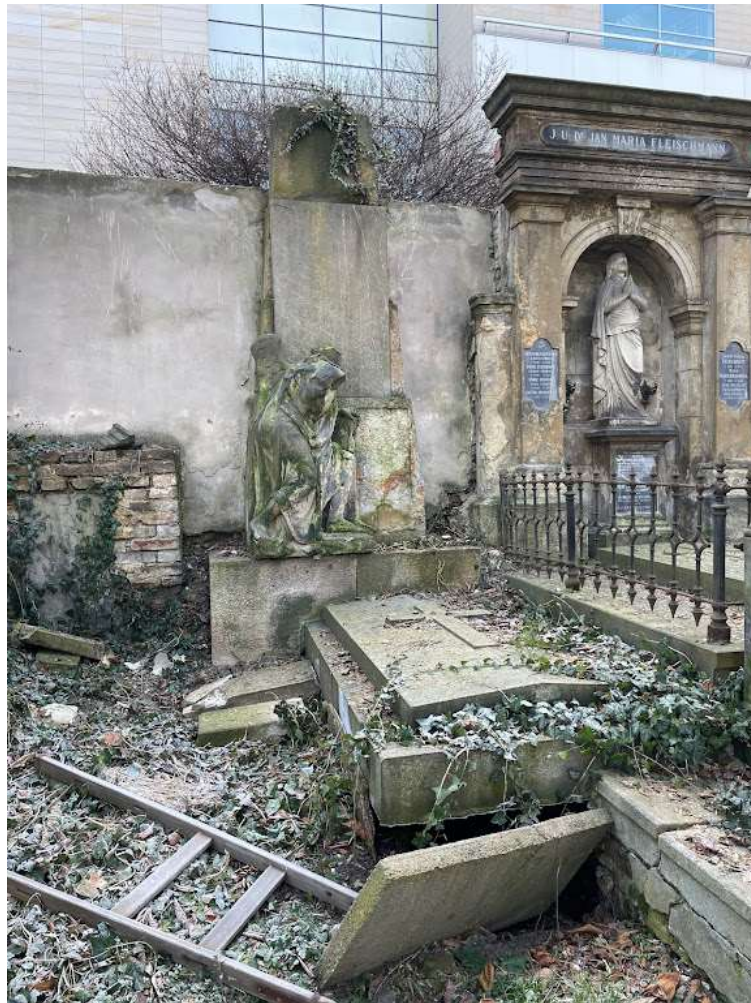
Pískovcová stéla znečištěna, napadena řasami a náletovými dřevinami. Podstavec z pískovce, mechanicky poškozen, chybí část krycích desek. Mramorové nápisové desky zkorodované, písmo špatně čitelné. Spodní nápisová deska uvolněna a částečně mechanicky poškozena /je uložena v depositu/. Hrobka je zakryta žulovým rámem s krycí deskou, násilně narušena vniknutím do hrobové šachty vandaly. Stéla staticky působí stabilně. Socha Chronose je mechanicky poškozena. Úplně chybí hlava, křídlo a pravá ruka. Kámen je silně zkorodován. Velký povrchový úbytek kamene způsobený uzavřením sochy nátěrem olejovou barvou. Socha napadena řasami.

Demontáž sochy Chronose, převezení do ateliéru, kde se nechá pozvolna vyschnout. Biocidní ošetření od řas. Hloubkové a povrchové zpevnění. Dočištění sochy párou. Po konzultaci se zástupcem PÚ bude navržena míra opravy. Vzorkování plastické retuše. Nebudou se doplňovat chybějící části, ale bude plasticky doplněn zkorodovaný a odpadlý povrch kamene. Provede se barevná retuš. Socha bude biocidně a hydrofobicky ošetřena.

I po opravě se nedoporučuje vracet torzo sochy na původní místo, kde je ve stálém slunečním zákrytu a vlhkém stínu. Bylo by dobré, kdyby byla umístěna v lapidáriu hřbitova. Mohlo by se uvažovat o výrobě nové kopie úplné sochy např. se sochařskými a kamenosochařskými školami. /úvaha/

Odstranění vegetace. Po sejmutí nápisových desek, mytí regulovanou tlakovou vodou. Po vyschnutí se provede lokální zpevnění zkorodovaných míst.

Provedeme plastickou a barevnou retuš. Římsa soklu se znova osadí, chybějící kameny se doplní novými. Biocidní a hydrofobní ošetření.

Dochované nápisové desky vyčistíme párou, praskliny se vyplní injektáží, ulomené části se slepí a velkou nápisovou desku povrchově zpevníme. Obnova písma do dohody se zástupcem PÚ. Desky v budou biocidně a hydrofobně ošetřeny. Osazení na původní místo. Spárování.

Odstranění vegetace. Čištění regulovanou tlakovou vodou. Rozebrání kamenných částí – rámu a krycí desky. Pracovníky pohřební služby bude provedena exhumace. Hrobka bude zasypána sypkým materiálem. Materiál bude zhutněn. Bude připraven nový prostor pro ostatky dle požadavků pohřební služby. Vtvoříme nový železobetonový základ. Osazení žulového rámu a krycí desky. Spárování. Biocidní a Hydrofobní preventivní ošetření.
