SC 600x7400 č.2.51.2M2.1/2M2.2  
+ 3x ruč. stavítka š=600 mm ČOV  
Holýšov

## Smlouva o dílo

**Nabídka N4256-CHVaK, a.s. Domažlice**  
ČOV Holýšov – oprava SC 600 + stavítka

Věc : N 4256/23 – Oprava zařízení objektu V-ČS na ČOV Holýšov v rozsahu :  
a) 1 kpl - šnekového čerpadla s příslušenstvím - SC YBA 600 x 7 404 – č. 2.51.2M2.1/2M2.2  
b) 3 kpl - ručních stavítek – rozměr hradicí desky profilu š= 600 mm, v = 450 mm

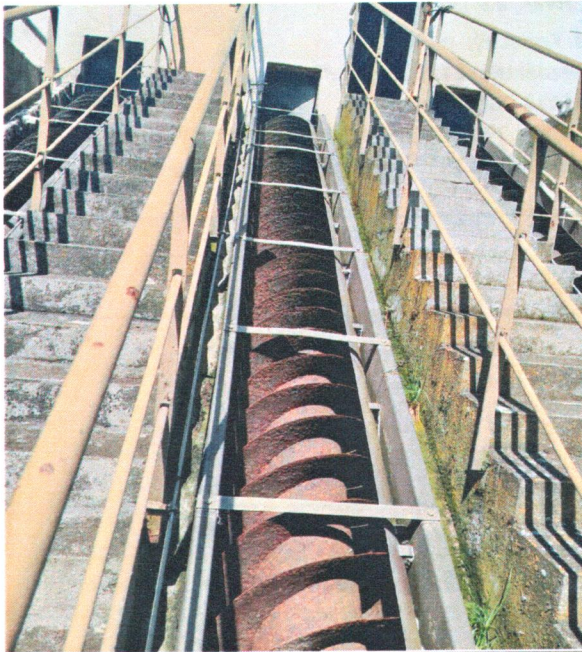
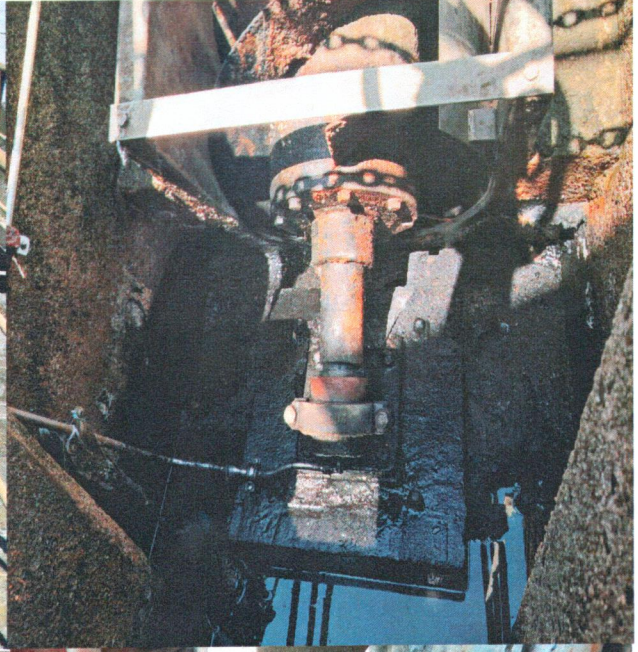
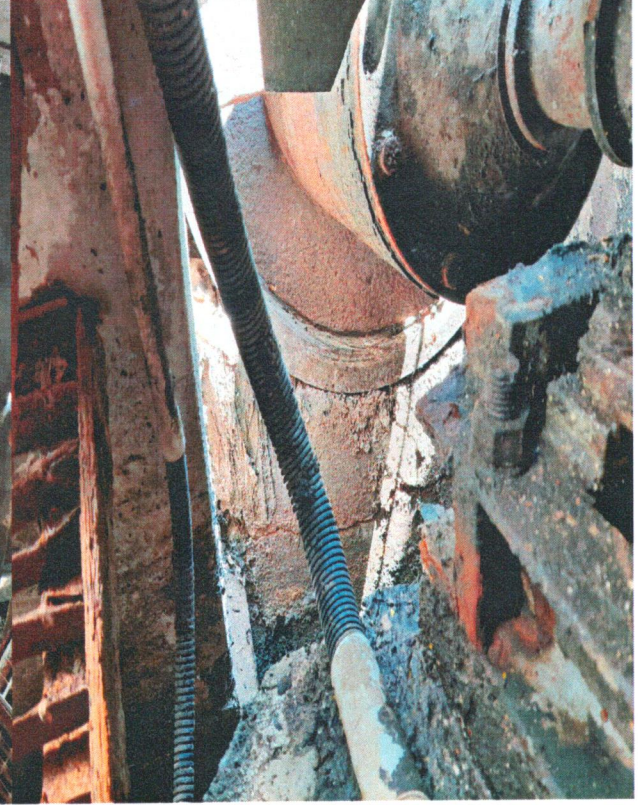
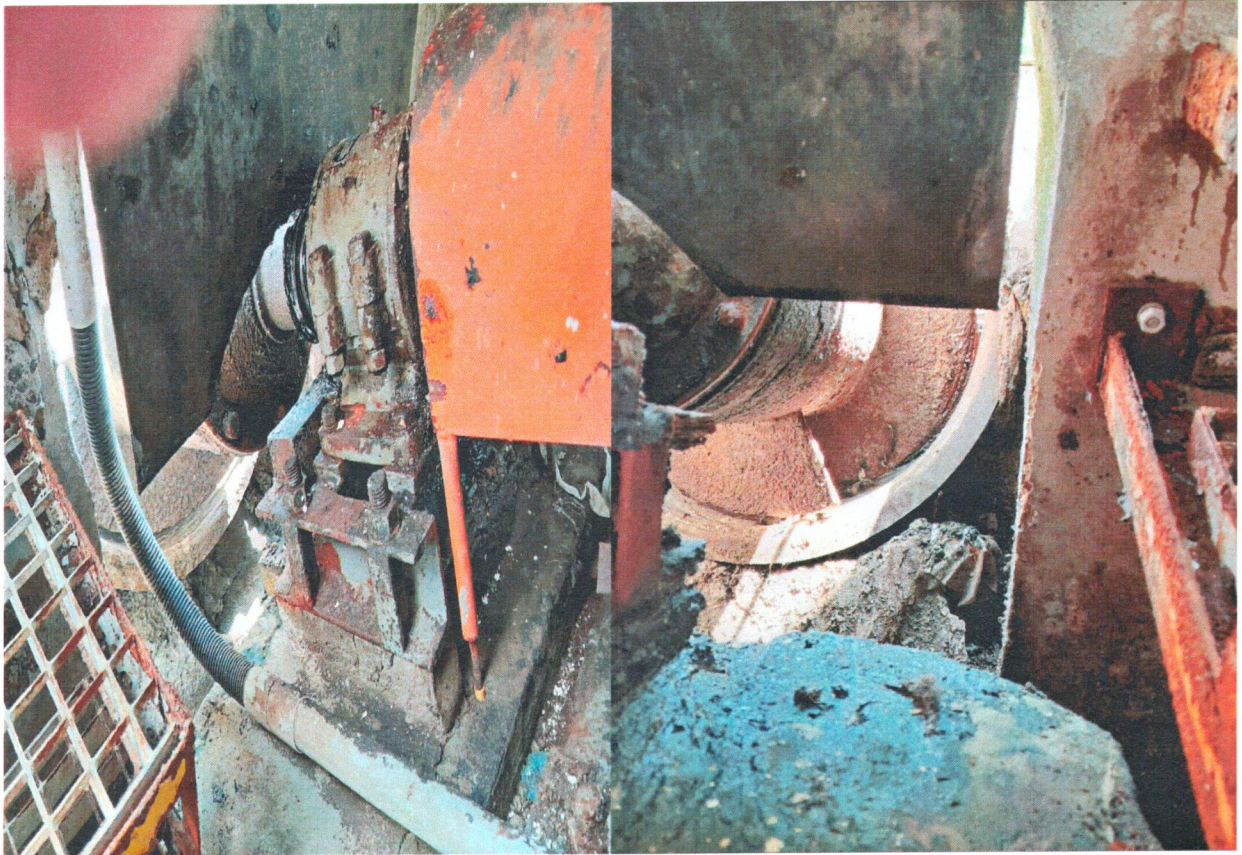
a) 1 - Foto stávajícího stavu pro část a) 1 kpl - šnekového čerpadla s příslušenstvím, SC YBA 600 x 7 404 – č. 2.51.2M2.1/2M2.2

- 1. Elektro převodový motor SEW typ R 87 – 5,5 kW s kotevním rámem**
  - zařízení je funkční se známkami běžného opotřebení vlivem provozních podmínek
  - zvýšená hluchost, snížená účinnost těsnících prvků – vlivem opotřebení
  - vliv působení koroze na ocelové části se sníženou ochrannou funkcí ochranného nátěru
  - kotevní rám, vliv působení koroze na ocelové části se sníženou ochrannou funkcí ochranného nátěru

**Doporučena oprava v rozsahu generální opravy nebo výměny za nový pohon .**
- 2. Spojka BKN 200 s ochranným krytem**
  - opotřebení pružných kolíků jedná se o běžné provozní opotřebení těchto dílů vlivem provozních podmínek
  - vliv působení koroze na ocelové části se sníženou ochrannou funkcí ochranného nátěru ( spojky, kryt )

**Doporučena oprava v rozsahu výměny za novou spojku a kryt .**
- 3. Sestavení horního ložiskového uzlu - s kotevním rámem**
  - snížená účinnost těsnících prvků na ložiskovém domečku pozice horní a dolní víčko
  - vizuální kontrolou zjištěna mírně zvýšená vůle na ložiskovém uložení hřídele
  - kotevní rám, vliv působení koroze na ocelové části se sníženou ochrannou funkcí ochranného nátěru

**Doporučena oprava v rozsahu generální opravy nebo výměny za nové kompletní sestavení horního ložiskového uzlu s opravou ochranného nátěru na konstrukci kotevního rámu.**
- 4. 3-chodá šnekovnice pr. 600 mm činná délka 7 404 mm s ochranným nátěrem**
  - zařízení je v silně opotřebeném až poškozeném stavu, vznik opotřebení vlivem provozních podmínek a stáří zařízení
  - absence ochranného nátěru ( opotřeben ve 100 % plochy ), vznik hloubkové koroze, oslabení listů šnekovnice pod 50% původní síly materiálu, opotřebení vnějšího průměru šnekovnice = snížení čerpaného množství

**Nutná oprava v rozsahu generální opravy výměnou šnekovnice .**
- 5. Samonosný ocelový žlab s vestavěnou ostřikovou lištou – provedení materiál ocel nerez, s následným obetonováním vnějšího pláště**
  - zařízení je vizuálně v dobrém provozním stavu bez zjevných známek poškození a funkční, nelze vyloučit případné místní defekty koryta po kontaktu listů šnekovnice, tuto detailní kontrolu bude možné provést až po demontáži šnekovnice ze žlabu
  - pro usměrnění výpadu čerpané odp. vody, doporučujeme na konec žlabu nainstalovat výtokový límec – mat. ocel nerez, který zabezpečí usměrnění proudu vody do odtokového žlabu a zabrání jejímu zatékání do zvětralé části obezdívky

**Doporučena kontrola s výkonem opravy dle rozsahu zjištění, na případných vadách koryta s doplněním výtokového límce. Proveditelnost zajištělná na místě v pracovní pozici bez nutnosti demontáže .**
- 6. Sestavení dolního ložiskového uzlu – provedení kluzné - s kotevním rámem**
  - vysoké opotřebení kluzných prvků uložení hřídele s vysokým opotřebením těsnících prvků a jejich 0 schopností zabezpečit těsnění
  - kotevní rám, vliv působení koroze na ocelové části se sníženou ochrannou funkcí ochranného nátěru

**Nutná oprava v rozsahu generální opravy výměnou sestavení dolního ložiskového uzlu, s opravou ochranného nátěru na konstrukci kotevního rámu.**

1. Elektro převodový motor SEW typ R 87 – 5,5 kW - s upraveným kotevním rámem :  
- **oprava výměnou za nový pohon Simogear Z 89 – 5,5 kW s novým kotevním rámem**

2. Spojka BKN 200 - s ochranným krytem :  
- **oprava výměnou za novou spojku Nupex vel. 200 včetně krytu**
3. Sestavení horního ložiskového uzlu - s kotevním rámem :

- **oprava výměnou za nové sestavení horního ložiskového s novým kotevním rámem**
4. 3-chodá šnekovnice pr. 600 mm činná délka 7 404 mm, mat. ocel tř. 11. XXX s ochranným nátěrem a listy ocel nerez DIN 1.4301 :

- **oprava výměnou šnekovnice**
5. Samonosný ocelový žlab s vestavěnou ostřížkovou lištou – provedení materiál ocel nerez - s následným obetonováním vnějšího pláště :

- **oprava v rozsahu doplnění výtokového límce pro usměrnění výpadu odpadní vody s případnou opravou místních defektů**
6. Sestavení dolního ložiskového uzlu – provedení kluzné - s kotevním rámem :

- **oprava výměnou za provedení ECO s olejovou náplní bez nutnosti externího mazání s novým kotevním rámem**
7. Mazání dolního ložiskového uzlu – pomocí mazacího lisu typ UCF s dopravou mazacího tuku potrubím ocel. nerez

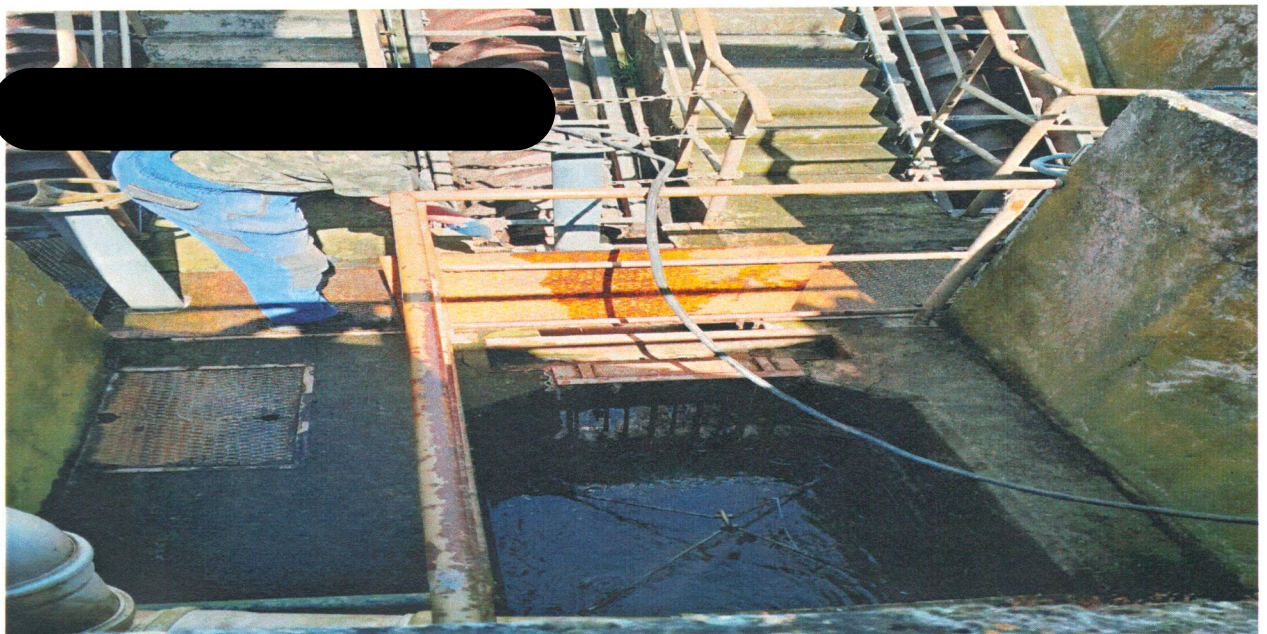
b) .1 Foto stávajícího stavu pro část b) 3 kpl - ručních stavítek – rozměr hradící desky profilu š= 600 mm, v = 450 mm :

Zařízení 3 kompletů ručních stavítek je v rozdílném stavu – viz. popis :

- kotevní nosné prvky, na kterých je nesen ovládací stojan, tvořené ocelovými U profily, mat tř. 11. XXX jsou silně zasaženy korozí, úbytek z původní síly materiálu je v některých místech cca 50 % z původní síly, v některých místech je i vyšší

- vodící U profily zabetonované do bočních stěn kanálu jsou poškozeny rovněž korozí a neplní svoji funkci
- uzavírací desky jednotlivých stavidel jsou rovněž poškozeny korozí, ve svých částech mají prorezivělé otvory, ulomené a prorezivělé části dotlačovacích mechanismů sloužících k zajištění stavidlové desky v poloze zavřeno

- těsnící prvky jsou opotřebený a poškozeny neplní svoji funkci
- ovládání stavidlových desek sestávající z : ručního ovládacího kola, ovládací tyče s trapézovým závitem a maticí, sloupkem pro nesení ovládání vykazuje stav výrazně menšího opotřebení a poškození – lze předpokládat další použitelnost této části dílu po kontrole a částečné opravě

- **Doporučena oprava 3 kpl – výměnou dílčích částí zařízení za nové díly s uzpůsobením pro kotvení na vnitřní část profilu kanálu a opravou použitelných dílů ovládání.**

1. Stojan stavidlového uzávěru s ručním ovládním a trapézovým šroubem hradící desky – povrchová úprava původní pozink + ochranný nátěr  
- oprava původní části zařízení s opravou šroubu a matice
2. Hradící deska š = 600 mm x V = 450 mm – mat. ocel tř. nerez DIN 1.4301  
- oprava výrobou nového dílu
3. Vedení hradící desky a kotvení stojanu stavidlového uzávěru - mat. ocel tř. nerez DIN 1.4301  
- oprava výrobou nového dílu
4. Kotevní a těsnící materiál – pryž + nerez A2  
- oprava dodávkou nových dílů
