| ZMĚNOVÝ LIST | | ZL č. 3 | | |
| Název akce: Vozovna Strašnice - výměna oken | | | | |
| Předmět změny: Vozovna Strašnice - Havarijní oprava špalety a kriticky propadlého nadpraží u pozice 05 - ZL č.3 | | | | |

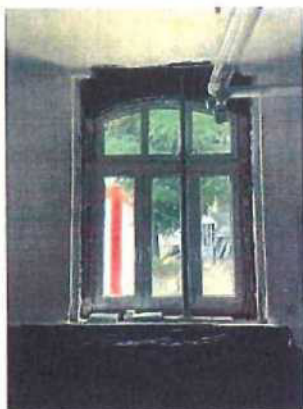
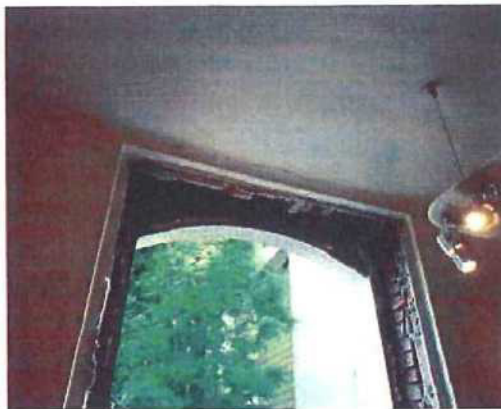
#### Odůvodnění + fotodokumentace

Po vybourání špalet původních oken zůstaly stropní trámy bez statické podpory. Kritický stav po vybourání okna vyvolal nutnost statických opatření podepření stávající konstrukce, ocelový I profilem podporující dřevěný trámový strop.
