Smlouva o dílo

3) Dílem se dle této smlouvy rozumí **odborné restaurování kašny sv. Václava** (dále jen „Dílo“), a to způsobem a v rozsahu uvedeném v Příloze č. 1.

Restaurátorský záměr
Kašna
se sochou sv. Václava
Semily

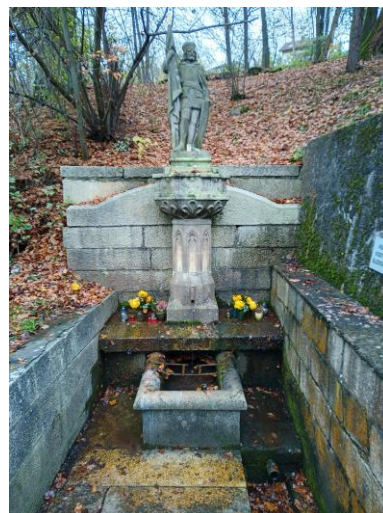
Název památky: Kašna
Autor: Petr Hýrek - kašna, Václav Zákoutský
ji nechal v roce 1894 ozdobit sochou svého
patrona
Datace/období: 1857
Materiál: kašna – žula (liberecký typ) sv. Václav -
křídový pískovec hořického typu
Rejstříkové číslo: 37745/6-2477

Kašna se sochou sv. Václava je umístěna ve svažitém terénu severně pod hřbitovem s kostelem sv. Jana Křtitele na Koštofranku. Kašna pochází z roku 1857, socha světce byla osazena později, v roce 1894.

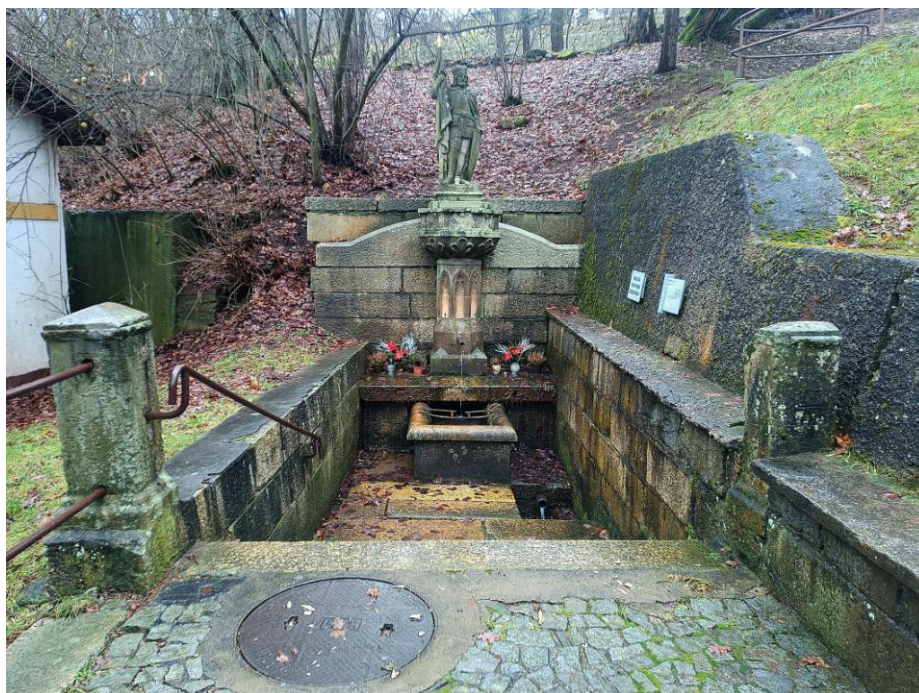
Foto 1 Kašna sv. Václava, celkový pohled

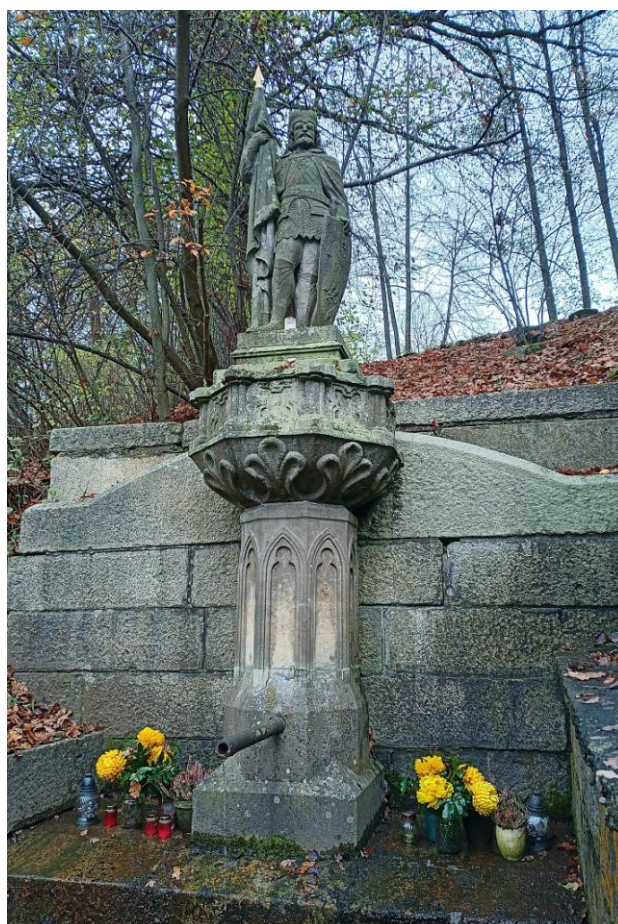
Pilíř i socha sv. Václava je povrchově znečištěna silně fixovanými prachovými depozity a lokálně je zřetelná degradace materiálu především ve srážkových stínech. V degradovaných partiích je hmota kamene nesoudržná a drolí se. Povrchy jsou napadeny biologickými činiteli. V místě plintu sochy sv. Václava jsou přibetonovány kamenné hranoly, které jsou popraskané a částečně zakrývají sekany nápis Věnuje V. Zákoutský. Chybějícím prvkem je křížek ve vrcholu svatováclavské knížecí čapky. Jednalo se o kovovou aplikaci povrchově upravenou zlacením.

Foto 2 Socha, pilíř a stěny jsou pokryty biologickými činiteli a silně fixovanými prachovými depozity. Degradace originálu především ve srážkových stínech a v méně kvalitních partiích pískovce.

Způsob čištění bude vycházet z předem provedených zkoušek. Lze předpokládat kombinaci metod mechanických za mokra/sucha či chemických (čističe kyselinovzdorných silikátových materiálů). (Oplach tlakovou vodou a čištění měkkými kartáči, vodní pára – kombinace mírného tlaku a horké páry, mikroabrazivní čištění). Biologické poškození bude ošetřeno biocidními prostředky a poté odstraněno za pomoci měkkých kartáčů a vodou.

Povrchy sochy a pilíře sv. Václava budou konsolidovány organokřemičitými zpevňovacími prostředky. Zvláštní důraz bude kladen na konsolidaci degradovaných partií. Praskliny budou vyplněny injektážní směsí (mikropraskliny a méně namáhané praskliny organokřemičitany s plnivý, případně Veropal UV40).

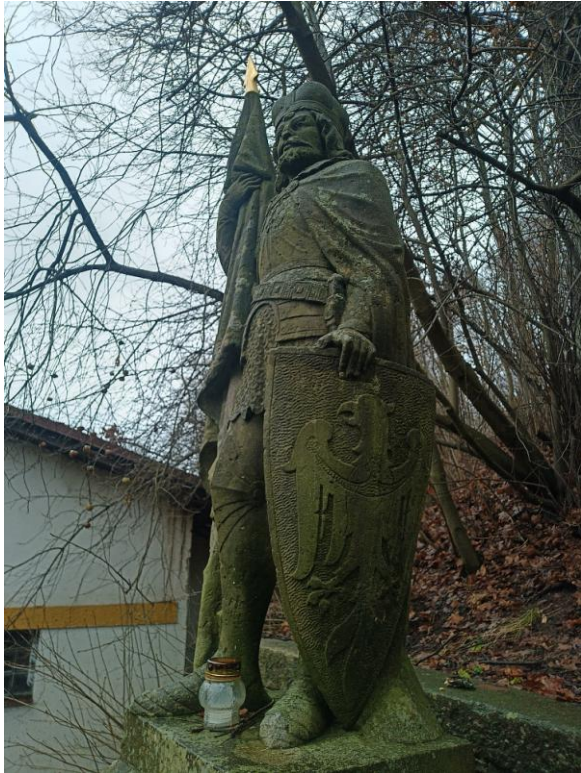
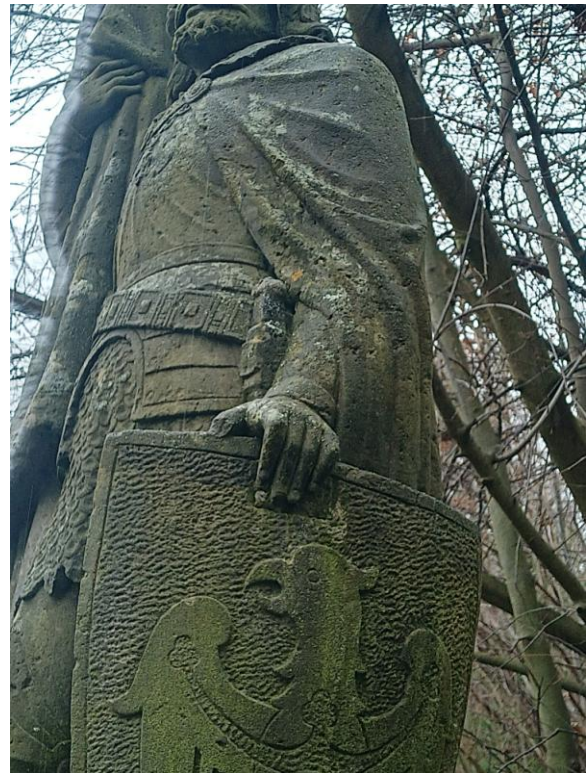
Foto 3,4 Socha sv. Václava a detaily poškození, palec levé ruky a další defekty povrchů.

Starší dožilé a esteticky nevyhovující tmely a vysprávky budou odstraněny. Chybějící části budou doplněny a rekonstruovány v minerálním modifikovaném tmelu probarveném ve hmotě světlo-stálými pigmenty. Struktura a charakter povrchů budou odpovídat originálním povrchům. Na samotné figuře světce bude doplněn ukazováček levé ruky, nos, vousy a další četné doplňky drobnějšího charakteru způsobené povrchovou degradací materiálu. Rozsáhlejší doplňky lze očekávat u horní římsy pilíře, kde jsou již v současné době patrné mnohé doplňky jak plastické, tak sekané.

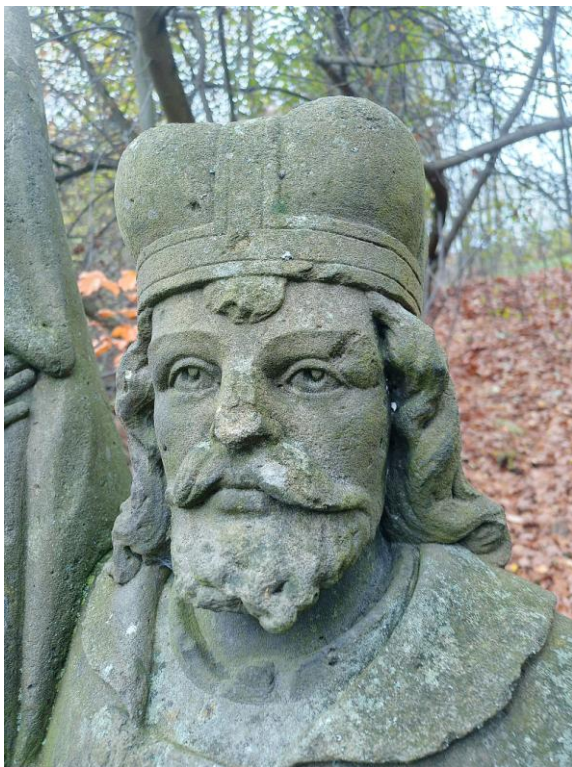
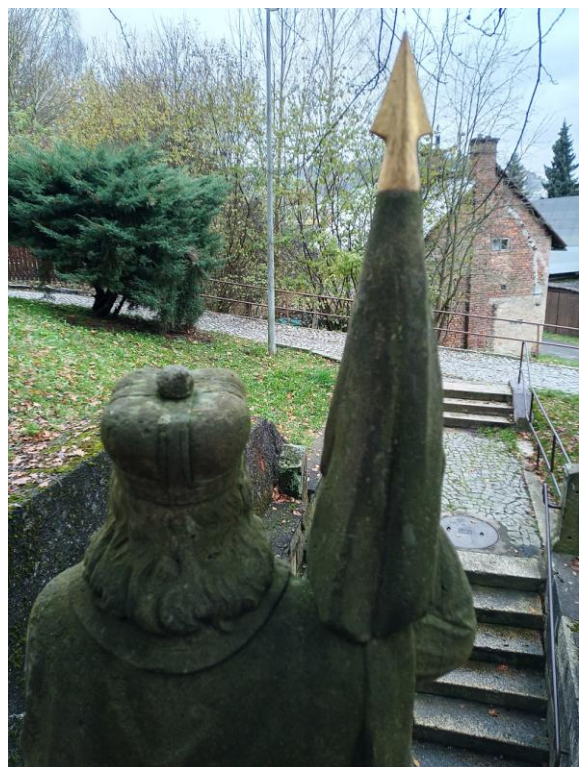
Foto 5, 6 Defekty v obličeji světce. Ve vrcholu knížecí čapky je umístěna betonová kulička, která bude nahrazena kamennou a kovaným křížkem.

Kamenné doplňky budou provedeny v pískovci, charakterem odpovídajícím originálu. Jedná se o chybějící vrchní část pravého sloupku před schodištěm, kamenná kulička zakončení knížecí čapky a pravděpodobně zdobené části horní římsy pilíře.

Dále bude znovu provedena kovaná mříž pro plnění nádob vodou a křížek na knížecí čapku. Vše ošetřené metalizací zinkem a křížek pak na podkladových vrstvách pozlacen.

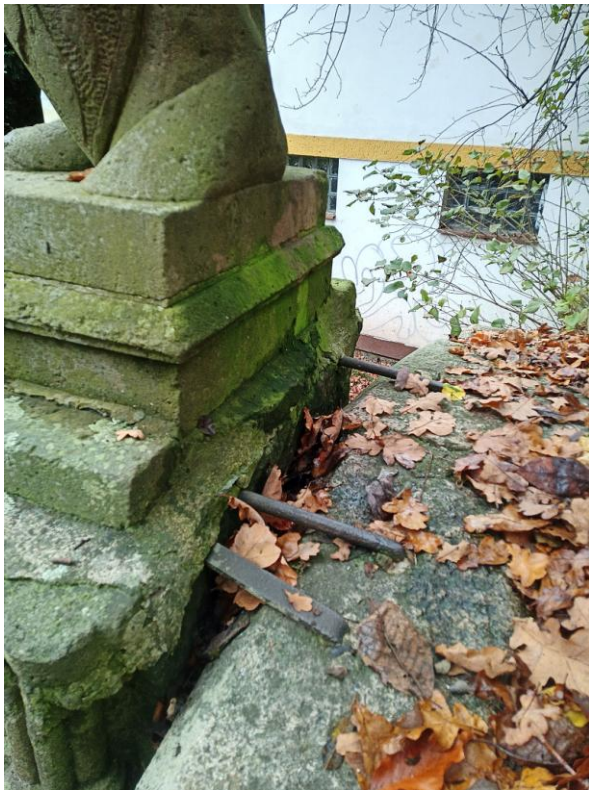
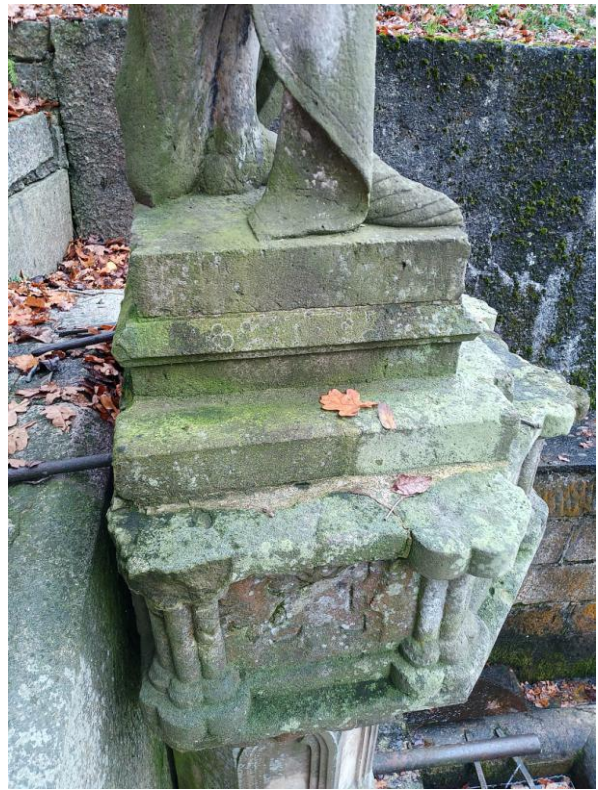
Foto 7, 8 Způsob kotvení ocelových kramlí do betonových výplní v zadní části římsy, defekty a praskliny v dekorativních částech.

Kotevní kramle pilíře sv. Václava, které jsou umístěny ze zadní strany římsy, budou vyměněny za nerezové. Vlivem nárůstu koroze na těchto kramlích docházelo již v minulosti k roztržení římsy.

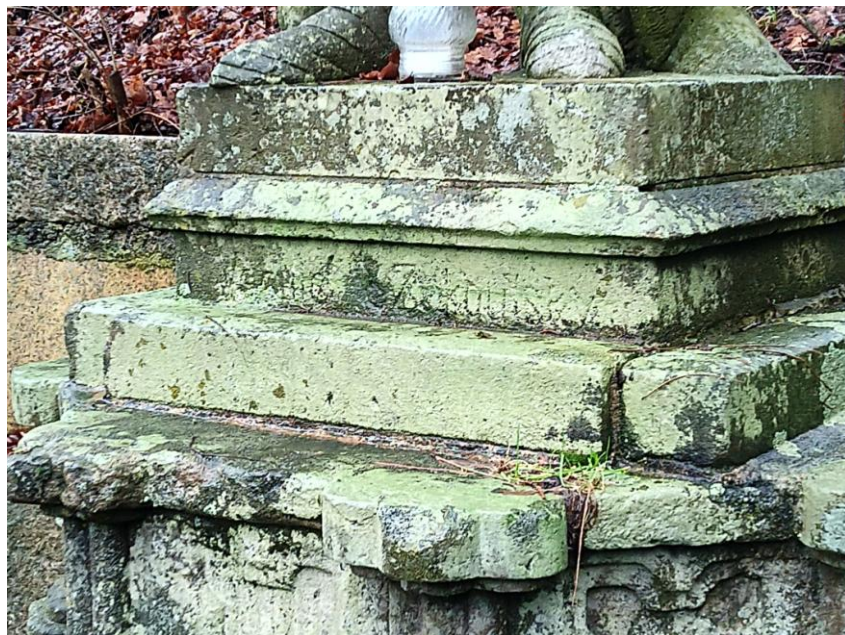
Foto 9 Přibetonované kamenné hranoly částečně zakrývají části plintu a dále zakrývají sekaný nápis „Věnuje v Zákoutský“. Dále pak tyto hranoly nejsou ani nějak pečlivě sesazeny. Pravděpodobně se jedná o druhotný zásah, provedený z prozatím neznámých důvodů.

Z čelní strany plintu sochy je sekaný nápis:

Věnuje V. Zákoutský

Tento nápis bude zapotřebí v závěru prací barevně vytáhnout.

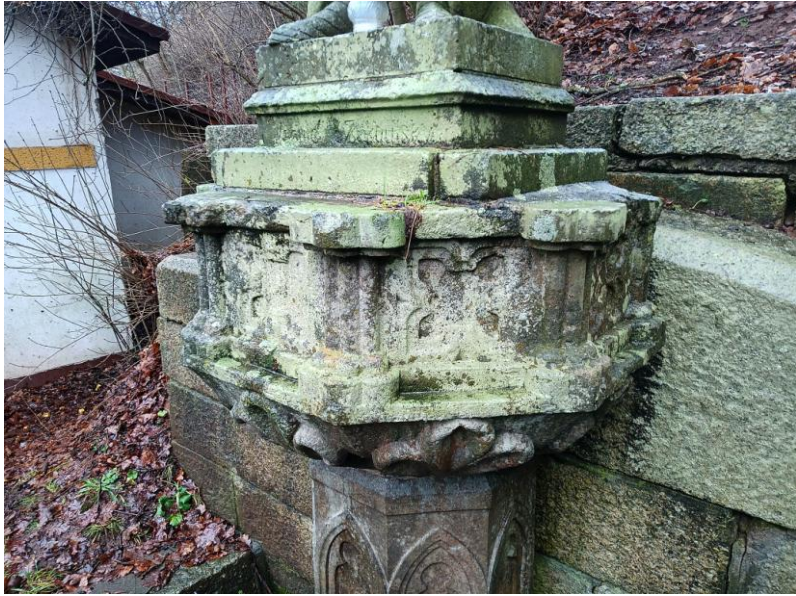
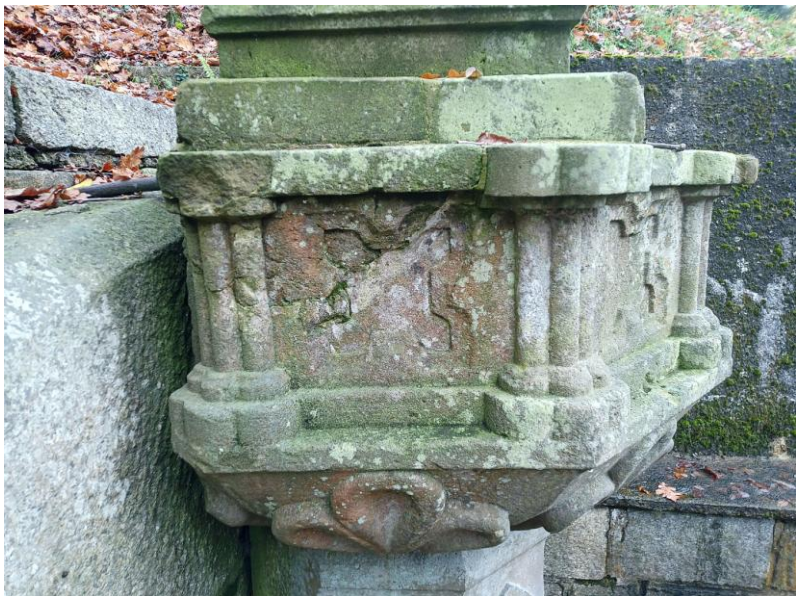
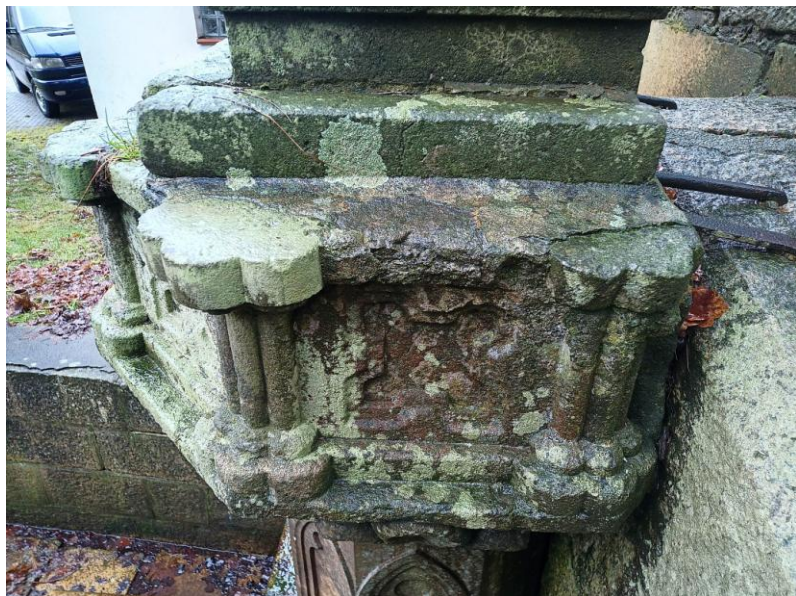
Foto 10,11,12 Množství defektů, plastických vysprávek a kamenných plomb v horní římse pilíře.

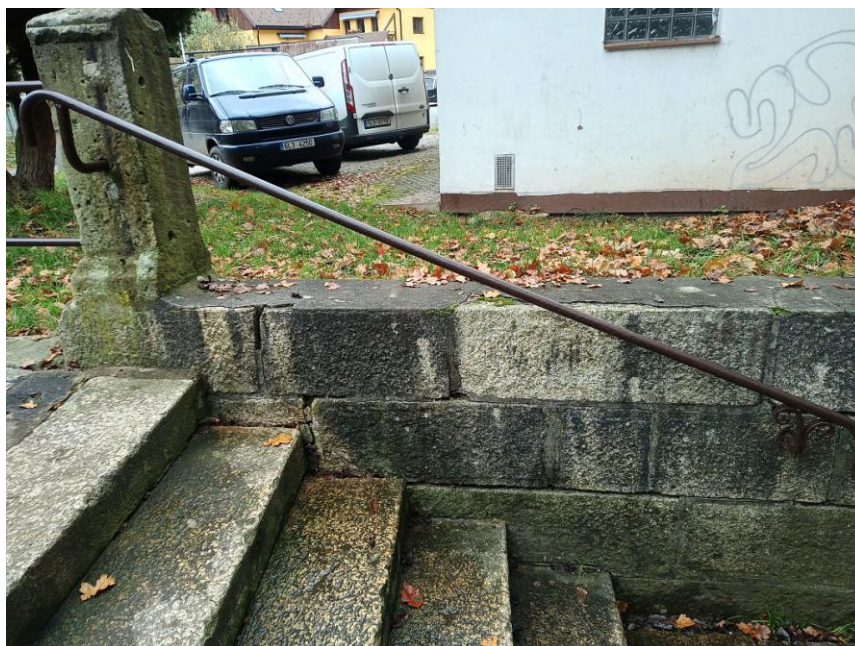
Před žulovým schodištěm klesajícím ke kamenné vaně jsou umístěny dva kamenné, jednoduše profilované sloupky. Do levého sloupku je osazeno zábradlí, které je vyrobeno z ocelové trubky a dále je kotveno v levé opěrné stěně.

Foto 13 Foto současného zábradlí, původní zůstala pouze spodní konzole.

Nově bude kovářsky provedeno zábradlí přístupového schodiště – jedná se o kované madlo z černé oceli o síle materiálu přibližně 1 x 4cm a délce 250cm a dvě zdobné kotevní

konzoly. Povrchová úprava metalizací zinkem a nátěrem v kovářské grafitové barvě. Podle dochované fotografie z roku 1966 však byla původně instalována zábradlí po obou stranách schodiště.

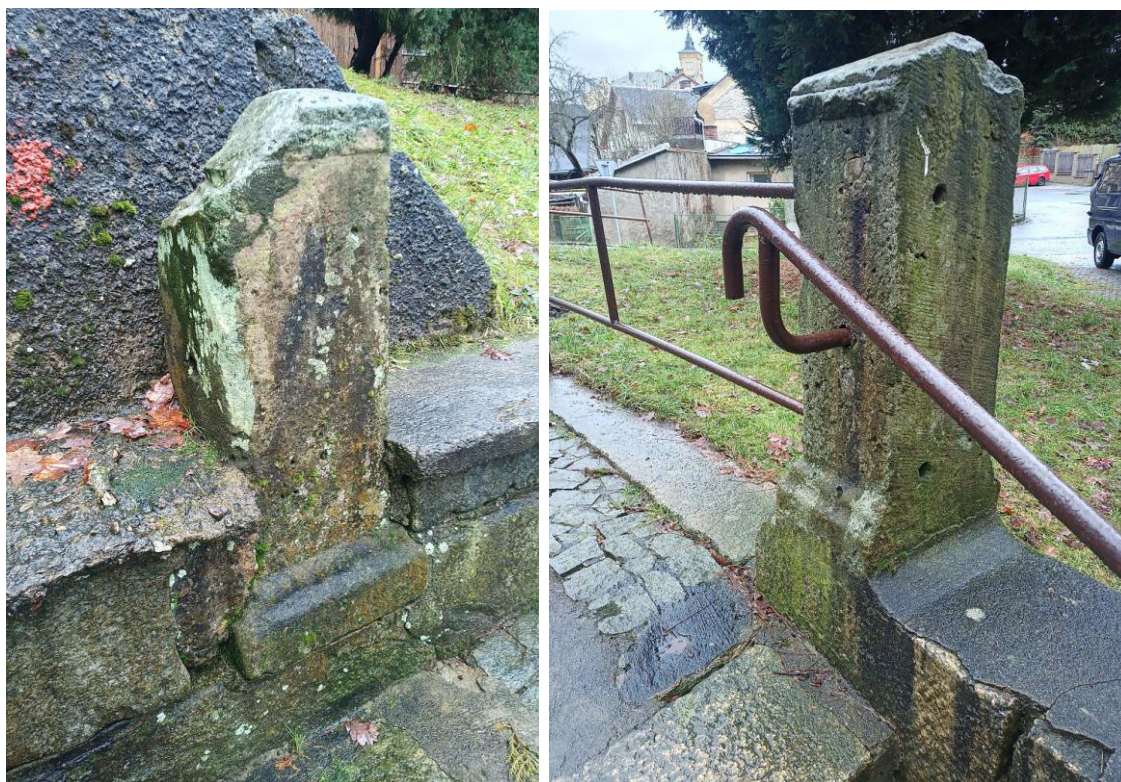
Foto 14, 15 Sloupky při vstupu ke kašně, u jednoho chybí celá vrchní část.

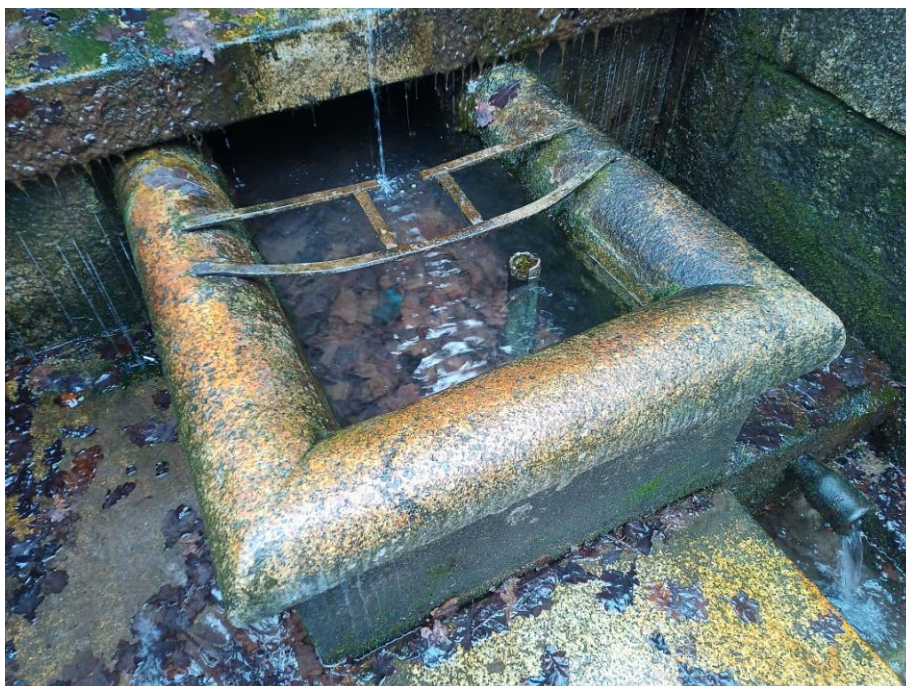
Kašna jako celek je sestavena z velikého množství žulových bloků, které tvoří opěrné zdi. Spárování těchto bloků je však v současné době dožilé, popraskané a z velké části chybí. Celkově jsou všechny části pokryty biologickými činiteli a to především v místech pod pilířem sochy svatého Václava, kde ze spár ve spodní části zdiva volně vytéká voda. Boční zdivo z kamenných bloků je kryto betonovou skořepinou, která je rozpraskána a v současné době je z funkčního a především estetického hlediska nevhodná. Bloky čelní stěny jsou o několik centimetrů posunuty vlivem silného tlaku svahu nad kašnou. Do madla čtvercové kamenné vany jsou vetknuty ocelové pásy pro pokládání a plnění nádob vodou. Tyto pásy jsou prohýbané a jedna část je vyříznuta.

Foto 16 Žulová vana kašny a zprohýbané kované držáky na nádoby pro vodu. Masivní průsak vody skrz spodní část čelní zdi.

Staré spárování žulových kamenných bloků bude odstraněno a provedeno kompletně znovu.

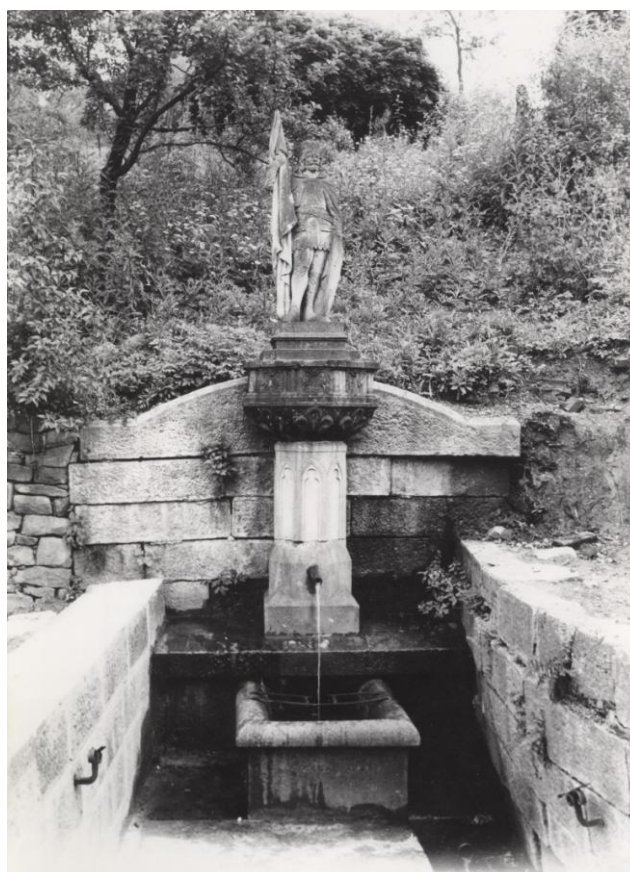
Foto 17 Fotografie z roku 1966, ze které je patrné, že zábradlí bylo původně po obou stranách schodiště.
