CZE8106-7871 (památník Čechům)

Restaurátorský návrh

Památník a 28.pomníků padlým českým vojákům na centrálním hřbitově ve Frýdku – Místku

5. 2. 2024

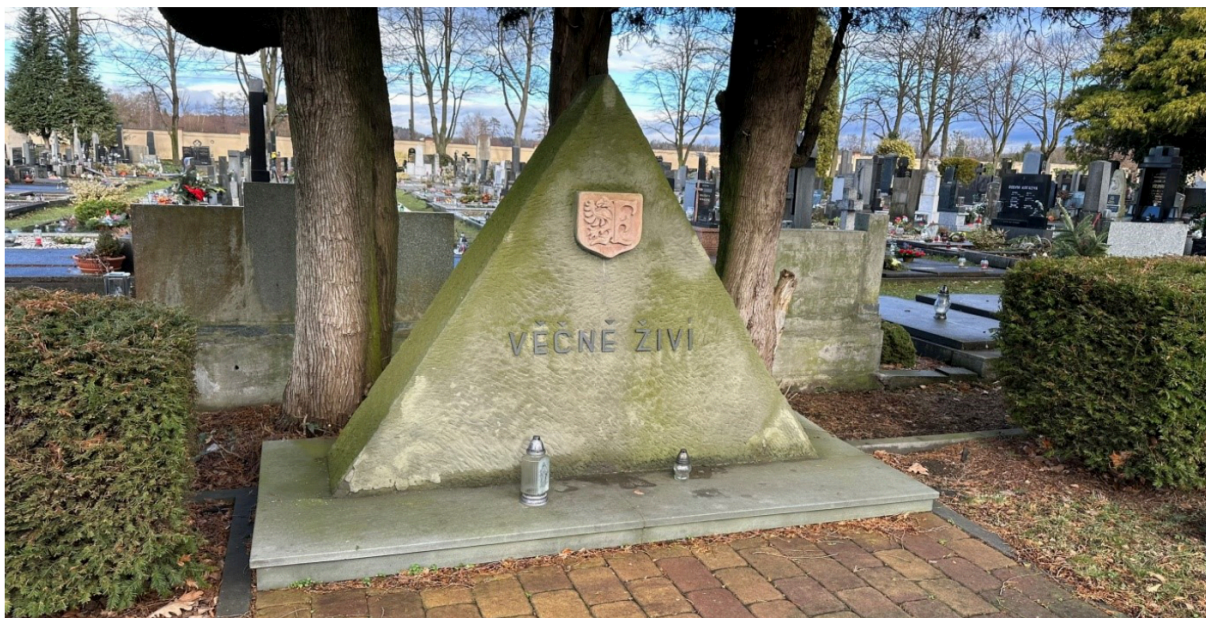
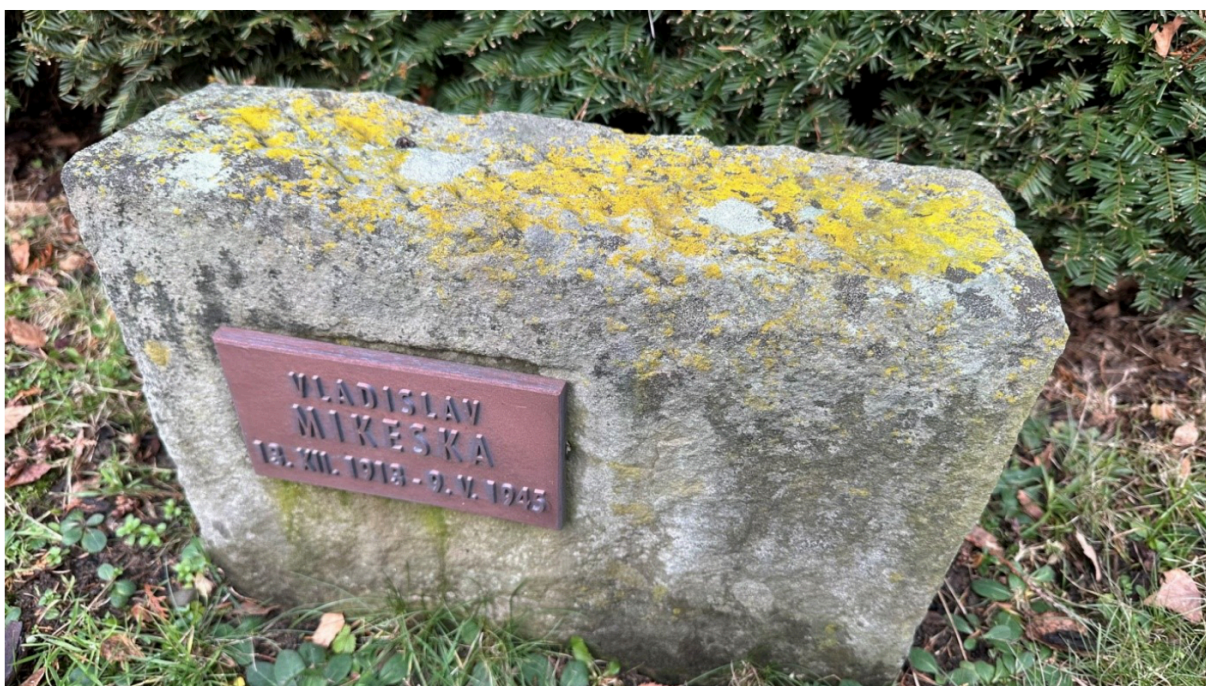
Památník je vytvořen z jemnozrnného godulského pískovce. Toto kamenné dílo ve tvaru rovnostranného trojúhelníku má povrchovou úpravu špicováním.

Na čelní straně je znak orlice a písmene F (znak v současné době chybí).

Níže pak plastické kovové písmo s textem „VĚČNĚ ŽIVÍ,„ Památník stojí na hranolovém ploché podnoží tvořené kamenným obkladem z godulského pískovce.

Pomníky jsou tvořeny malými hranolovými kvádry na nichž jsou umístěny malé plastové tabulky se jmény padlých.

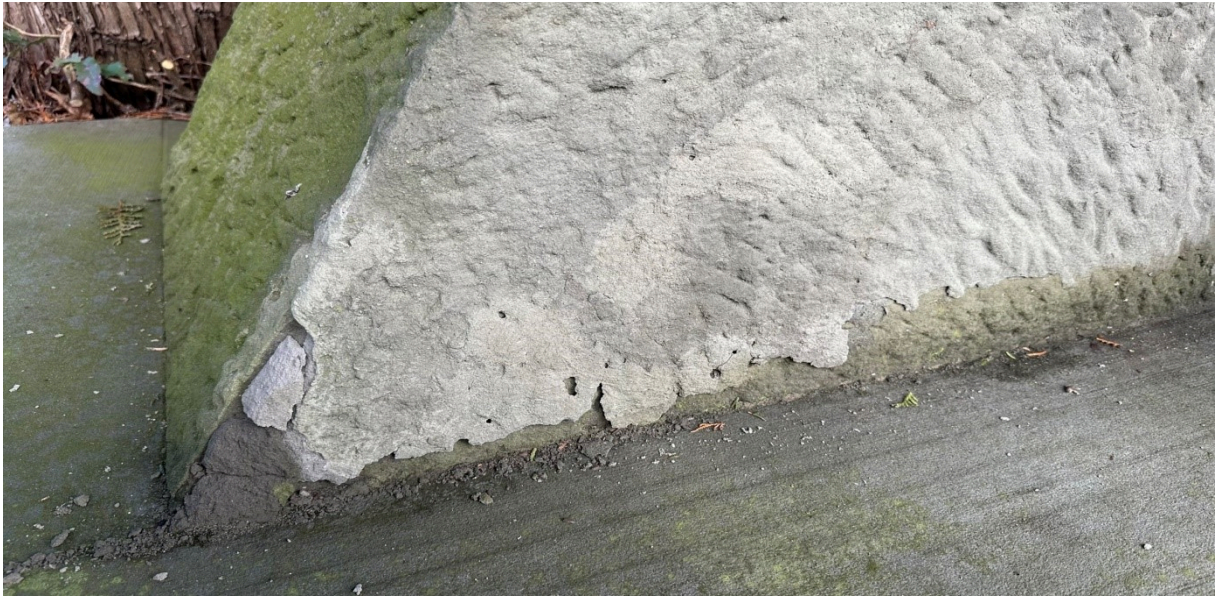
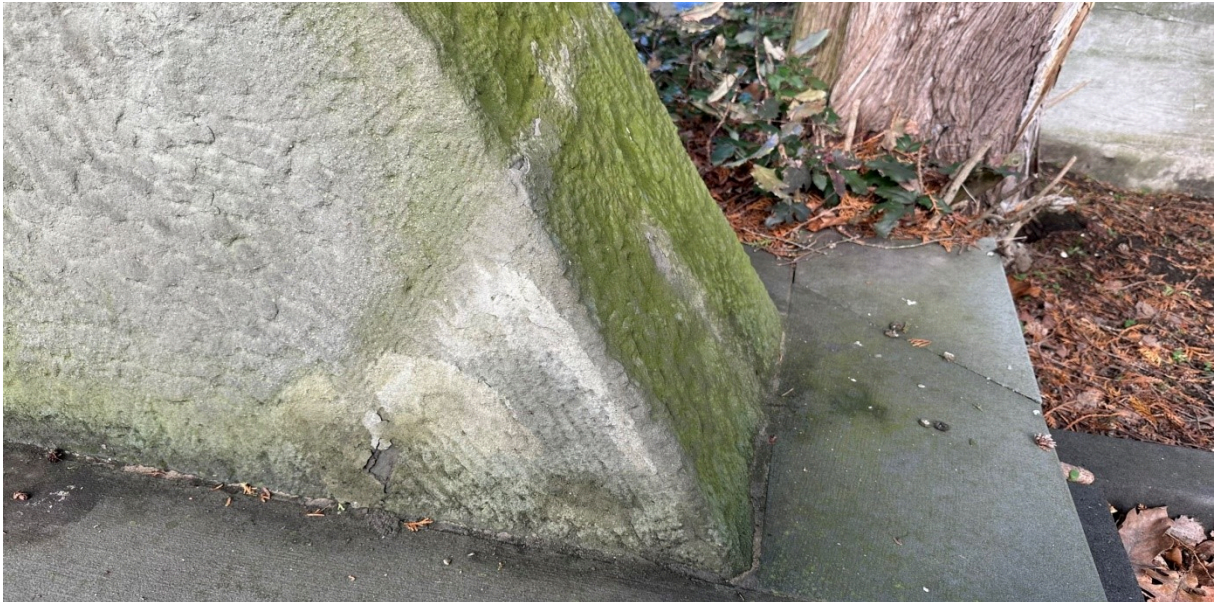
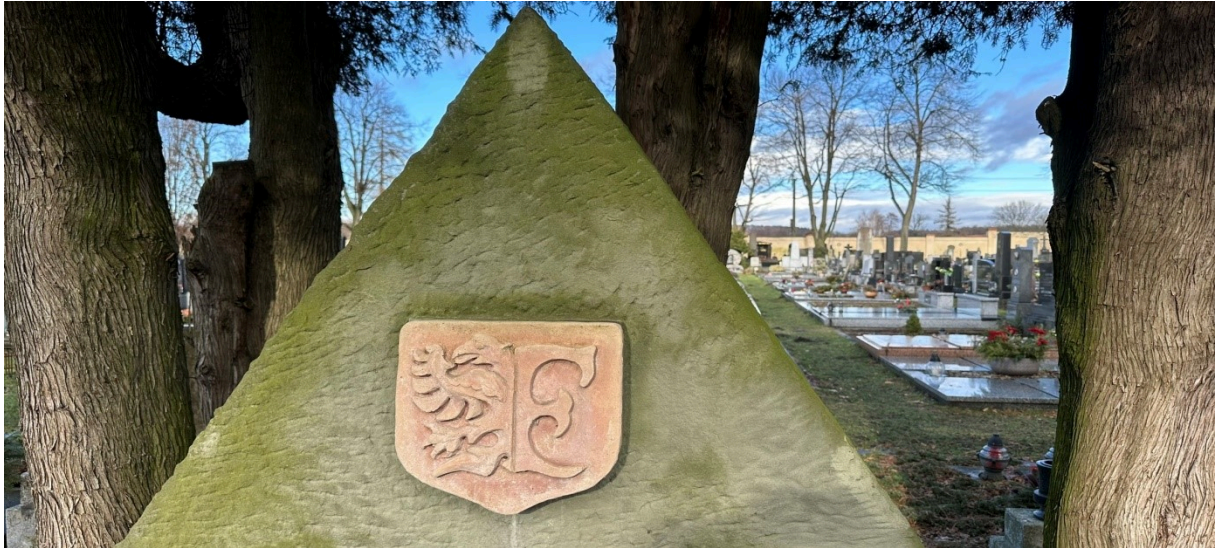
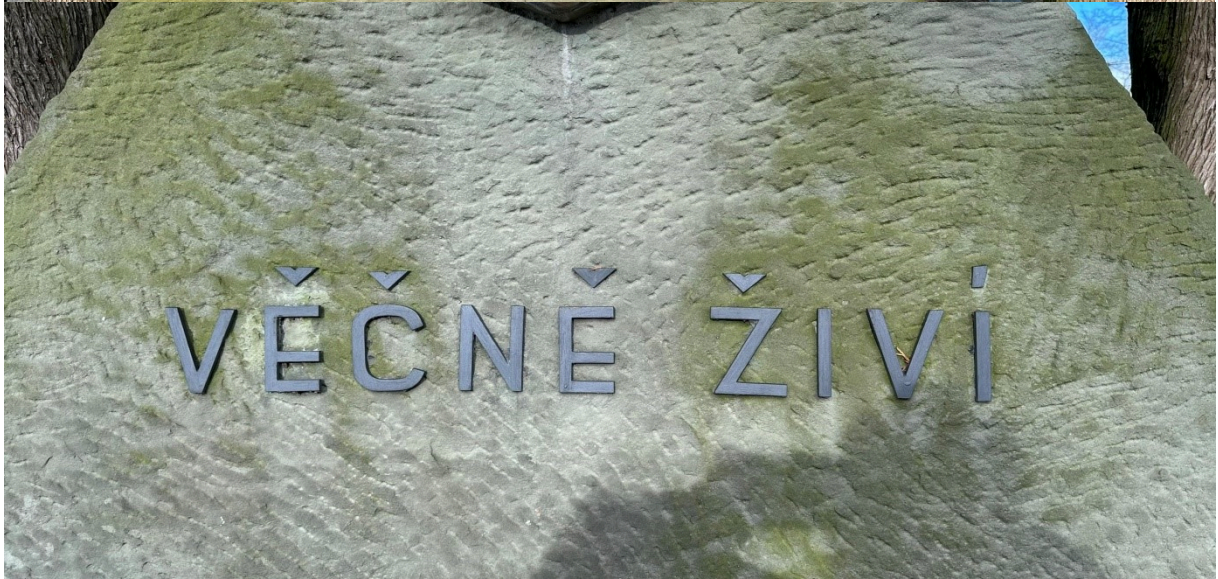
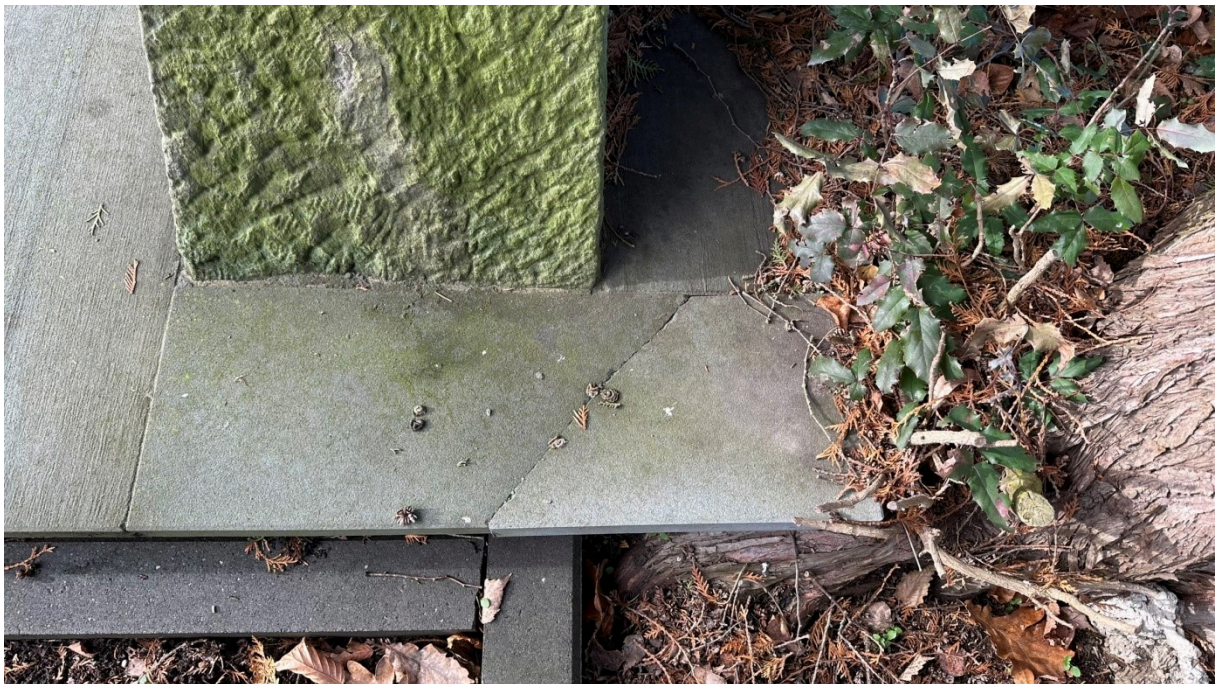
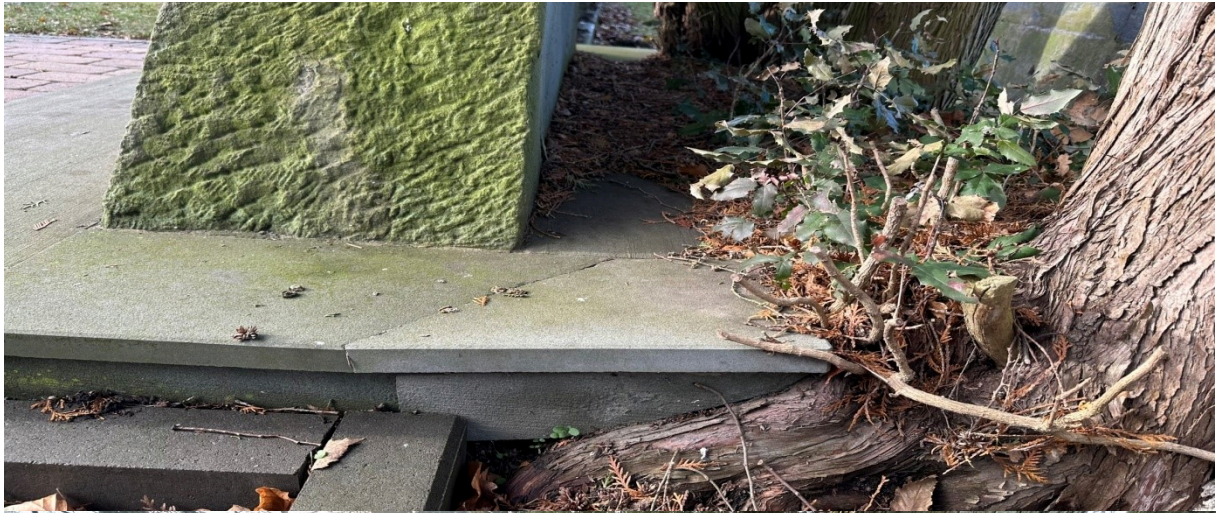
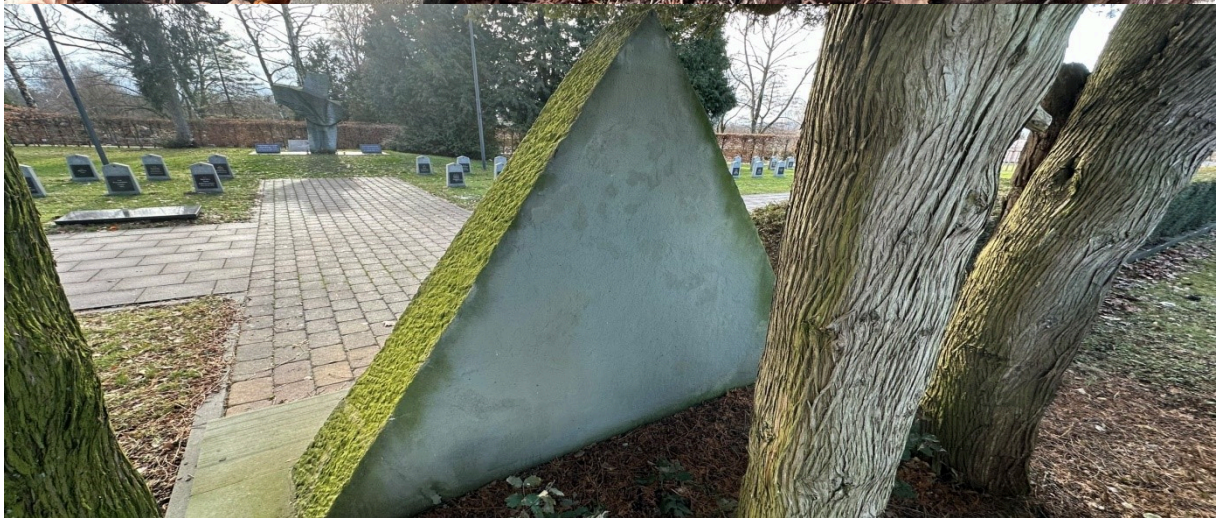
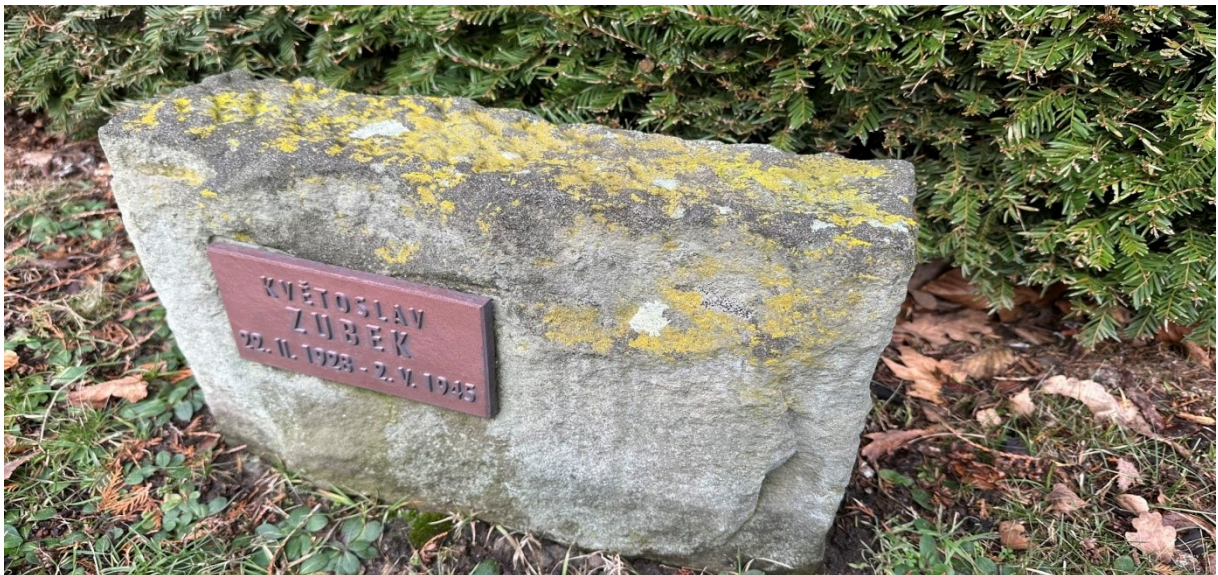
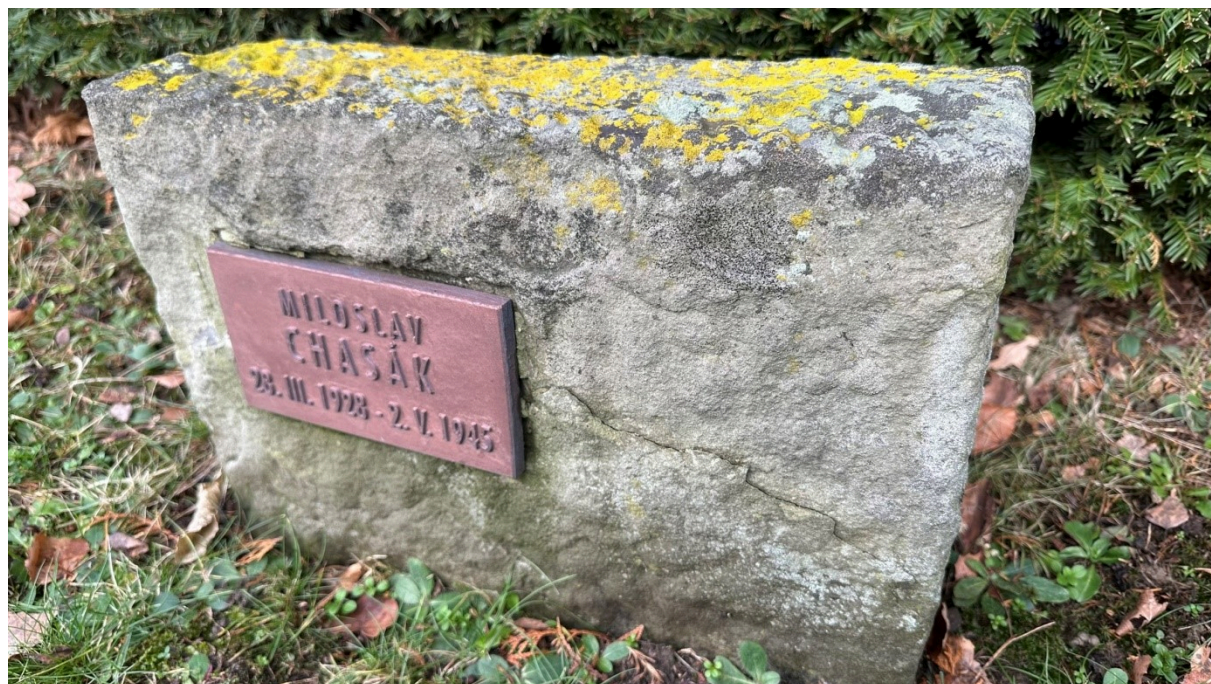
Vzhledem k nevhodně zvolenému kamennému materiálu dochází k povrchovému narušení struktury kamene (godulského pískovce) a k jeho pozvolnému vydrolování a lokálnímu uvolňování kusů modelační hmoty. V současné době pouze velmi malá ložiska narušení, která ovšem bez ošetření mohou zasdáhnout hloubkovou strukturu kamene. Vysoký podíl na korozivním procesu kamene nese nevhodné křemitojílovité pojivo použitého kamene, které má tendenci šupinového odlučování, při změně povětrnostních podmínek.

V rámci mechanického procesu zvětrávání lokálně dochází ve strukturálně oslabených místech k tvorbě trhlin a prasklin v kameni. Na povrchu kamene dochází k plošnému plastickému poškození. Korozivní proces se projevil na celém povrchu díla. Koroze kamene má prohlubující charakter.

Povrch kamenného materiálu je souvisle pokryt vpitými prachovými nečistotami a silnou intenzivní černou síranovou krustou. Výplně spar jsou uvolněny. Díky těmto vlivům a především pak díky špatným fyzikálně chemickým vlastnostem použitého materiálu dochází k silnému narušení kamenného materiálu, které se projevuje celkovou degradací – materiál spráskává, drolí se a odpadává po vrstvách. Tato velmi nepříjemná a nebezpečná eroze horniny má prohlubující se charakter. Kromě viditelných odpadlých ploch je možné na povrchu kamene předpokládat několik „ohnisek“ další degradace, tedy míst, kde dochází k tvorbě trhlin, k vyplavování pojivové složky kamene, k tvorbě dutin a tím k předpokladu dalšího odloučení hmoty

S ohledem na dochovaný stav památky, její kulturně-historický význam, lokalizaci a prezentaci je doporučeno provést komplexní restaurátorský zásah. Ten by měl uvést celek díla do takového stavu, aby byla zajištěna jeho další existence a dobře odolával všem vnějším činitelům.

Cílem je co nejšetrnější očištění povrchu památky od rušivých nečistot, a zčernalých síranových krust, avšak za předpokladu, že nedojde k poškození povrchu. Práce probíhají ve třech fázích:

Postupně budou snímány zčernalé síranové krusty. Bude odstraněno biologické napadení povrchu materiálu (mechy, zelené zrněnky), a to mokrou cestou za pomoci měkkých kartáčů i speciálních prostředků pro čištění biologického napadení a eliminaci mikrovegetace (Akemi antigen + preventivní biocidní prostředek Porosan).

Dále pak bude odstraněno či potlačeno znečištění vpitými prachovými nečistotami ve struktuře materiálu a rovněž tmavé krusty, rušící celkové estetické vyznění díla s jeho detaily. Dočištění povrchu bude prováděno metodou mikrotryskání pomocí velmi šetrných abraziv – jemně mletých bílých korundů. Tento materiál umožní kvalitní očištění povrchu bez jakéhokoliv poškození. Cílem této etapy není absolutní dočištění povrchu, které by mohlo místy eventuálně poškodit povrch, ale čištění prováděné jen do té míry, která neporuší a neohrozí povrch památky.
