**CZE8106-7859 (památník RA)**  
**Restaurátorský návrh**

Památník RA obětem boje proti fašismu na centrálním hřbitově  
ve Frýdku – Místku

**Vypracoval: Martin Bocek**, restaurátor a reproduční sochař  
Vendryně 1094 , 739 94

5. 2. 2024

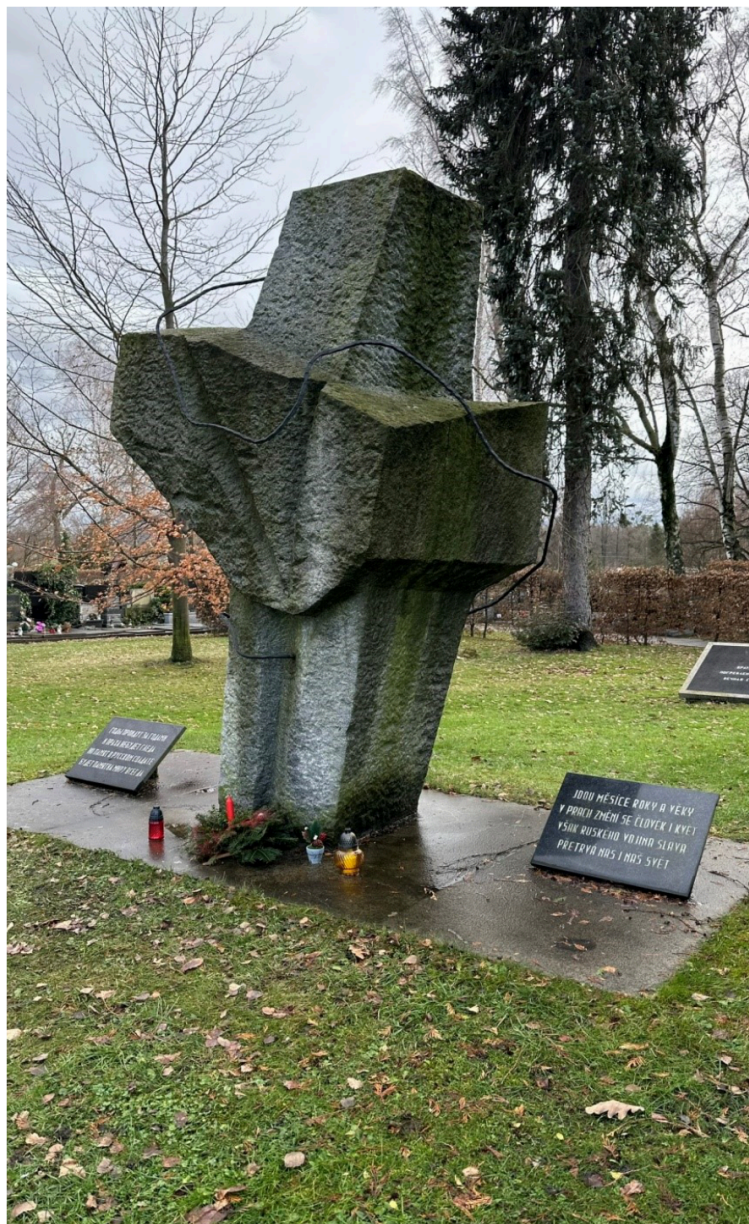
Dílo je vytvořeno z jediného bloku slezské žuly. Znárodnuje abstraktně pojatý kříž, který je silně vychýlený, ovšem ramena kříže celou hmotu kamene vyvažují. Kolem hmoty kamene se táhne kovaná kovová obruč. Dílo vyjadřující válečná utrpení padlých vojáků.
