Smlouva o dílo V-0104/2024
na dodávku restaurátorských prací
uzavřená dle ust. § 2586 a násl. zákona č. 89/2012 Sb., občanský zákoník,
mezi smluvními stranami, kterými jsou:

Název památky: Kamenný Krucifix
Místo osazení: areál kostela sv. Vavřince v Novém Bydžově

Socha Krucifixu z roku 1780
Město Nový Bydžov
Nabídka, návrh na restaurování

Socha Krucifixu v parku u kostela
Nový Bydžov
zadavatel: Město Nový Bydžov

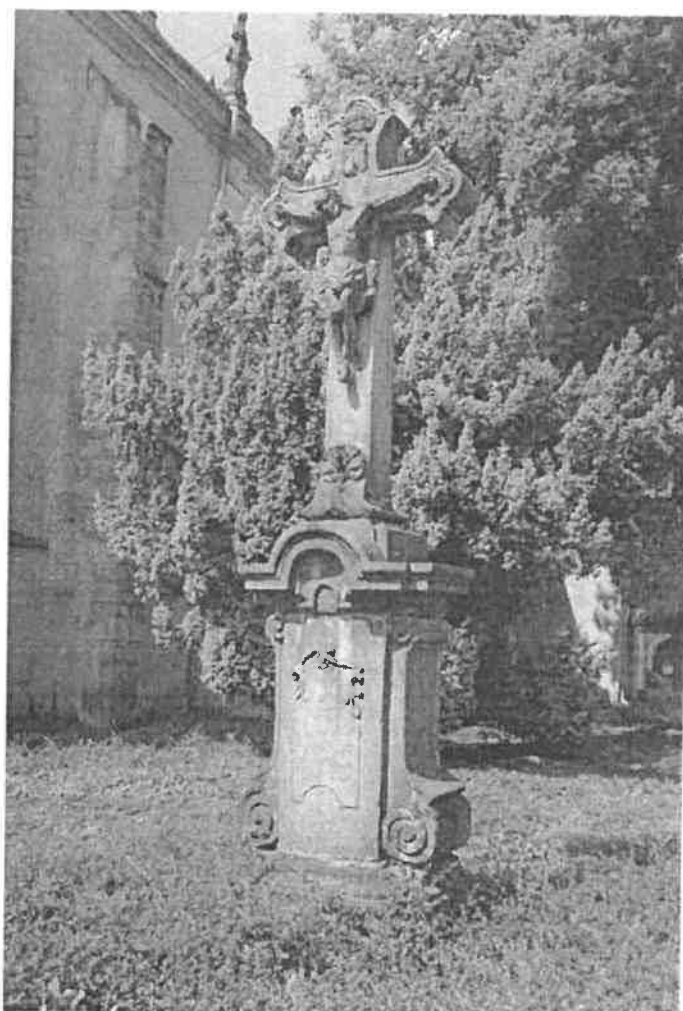
Socha Krucifixu, stav před restaurováním, silné poškození, chemické i biologické zvětrání

Současný stav kamenného Krucifixu je havarijní a vyžaduje neodkladný restaurátorský zásah. Památka vykazuje četná mechanická, chemická a fyzikální poškození různého rozsahu, především v textové části na přední straně a volutách středního dílu architektury.

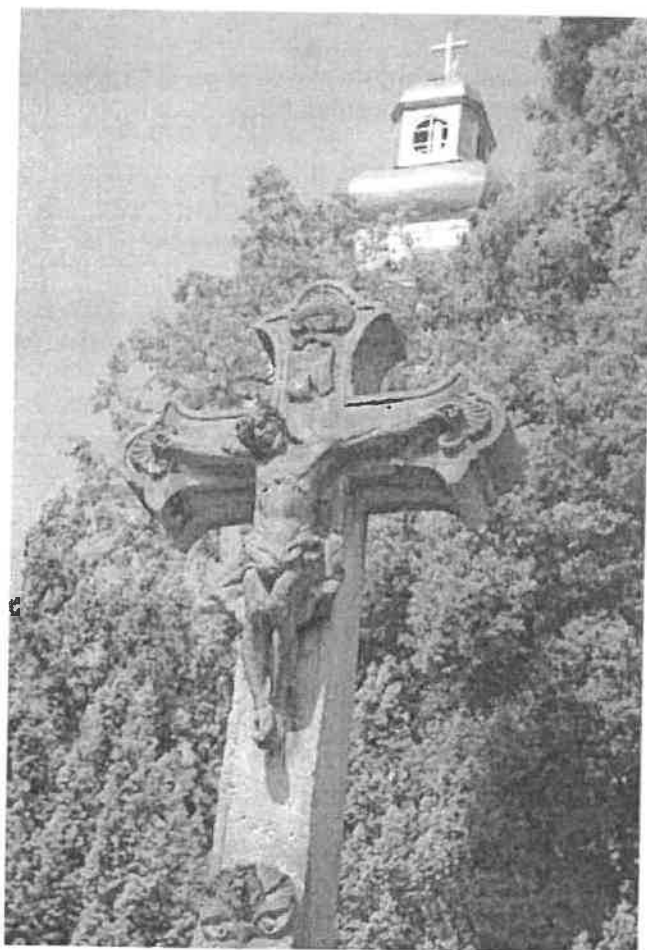
Kříž s postavou ukřižovaného Krista, silné poškození

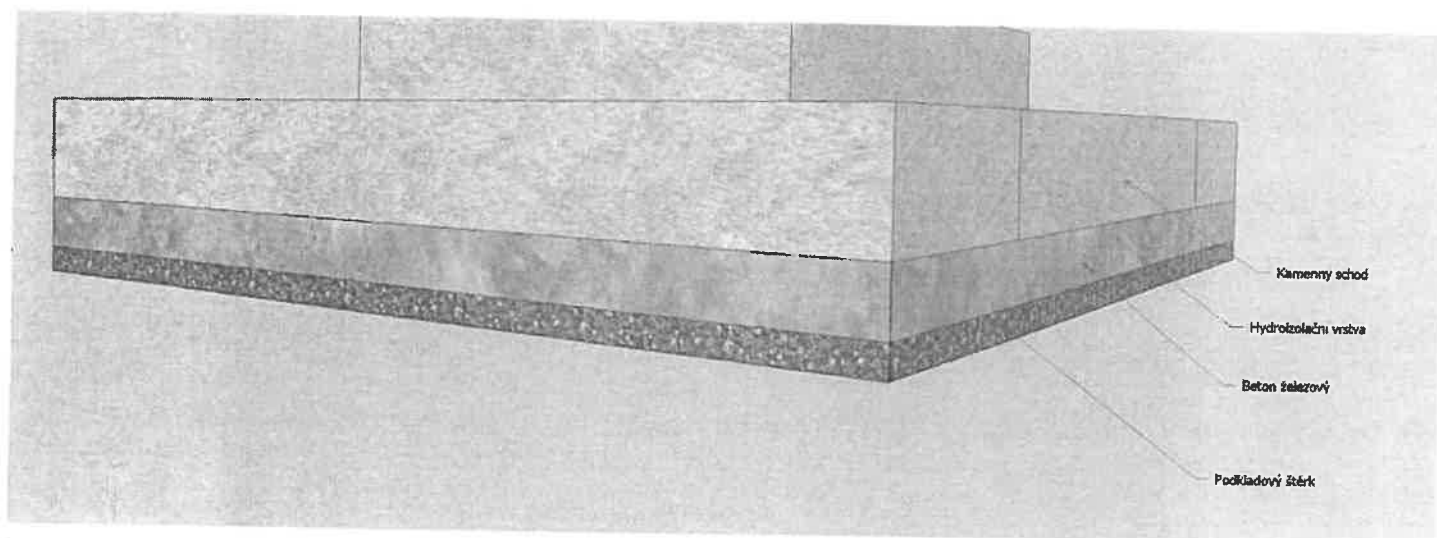
Nákres základu památky:

Nákres základového založení památky, betonový základ pod památkou bude kopírovat půdorys díla a nebude se nijak z blízkých ani vzdálených pohledů uplatňovat

- Zhotovení nového betonového základu – betonový základ bude proveden v místě osazení památky. Nový betonový základ bude kopírovat půdorys díla, nebude přechýlávat nad úroveň okolního terénu a nebude se pohledově nijak uplatňovat.

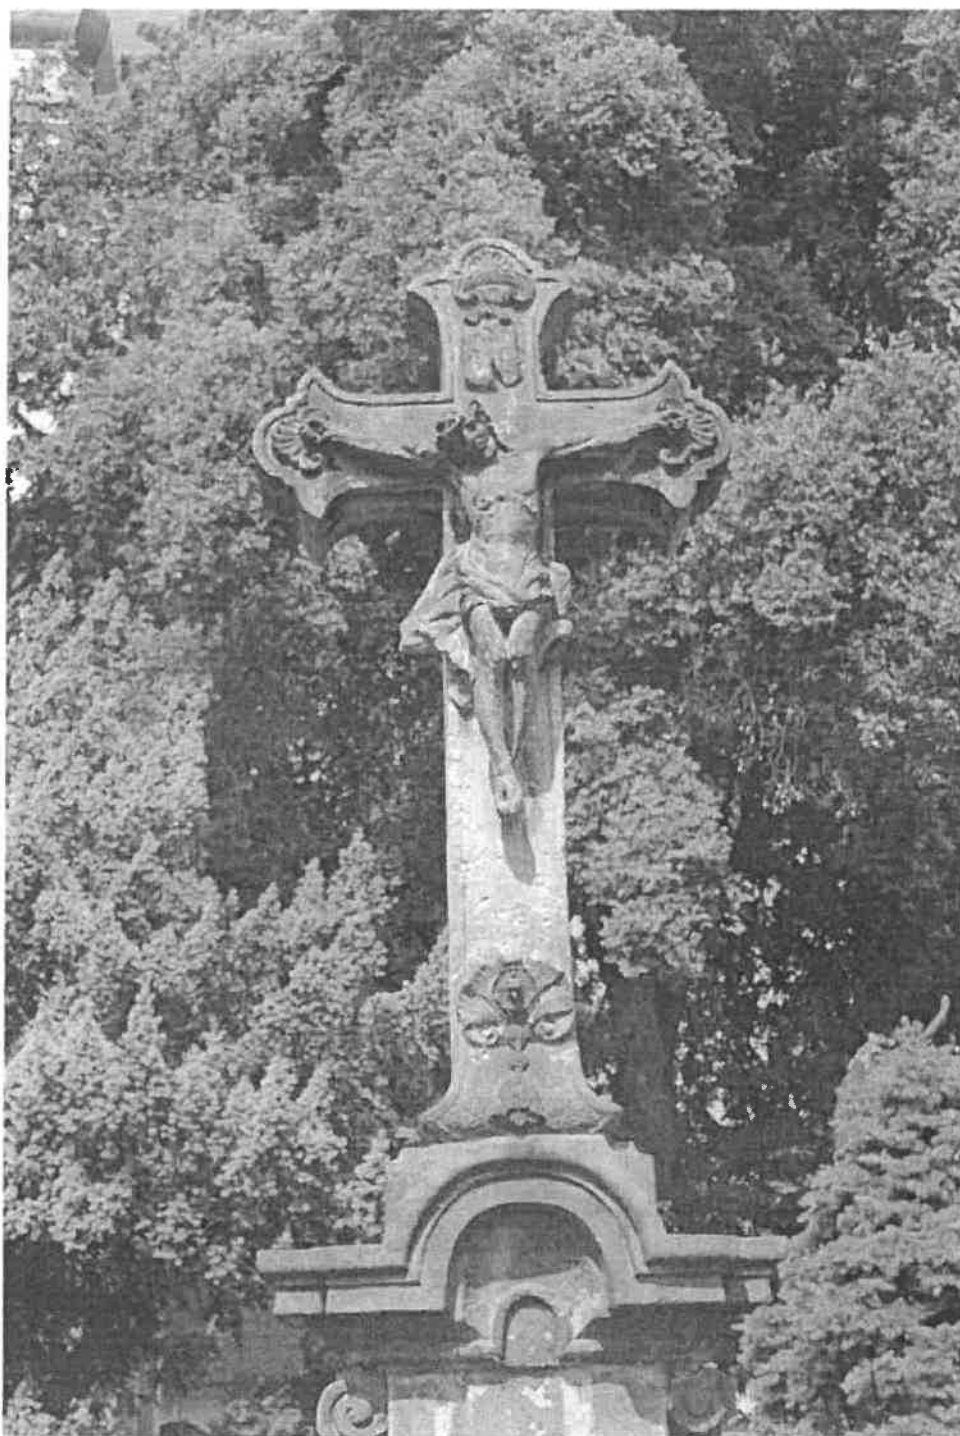
Kříž s postavou Krista a střední část, silné poškození
