Smlouva o dílo

- 2.1 Předmětem této smlouvy je zhotovení díla „**Oprava a nátěr okenních a dveřních výplní T.G. Masaryka čp. 1 a čp. 2.**“ v rozsahu daném touto smlouvou.

IX. RESTAURÁTORSKÝ PRŮZKUM /průzkum R. Šulc leden 2024/:

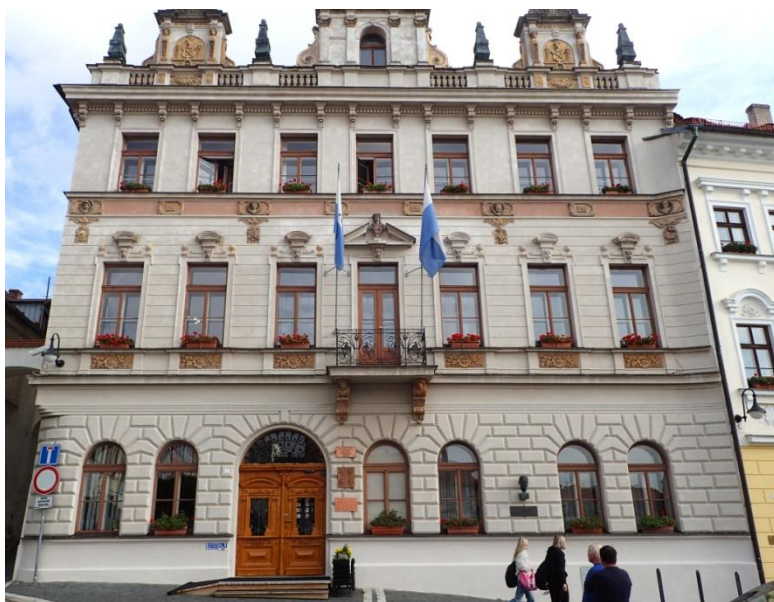
1) OKNA VNĚJŠÍ – náměstí T. G. M. do radnice č.p. 1/1

Okna do náměstí jsou stejné konstrukce, ale různých tvarů a velikostí.

POŠKOZENÍ: Povrchová úprava je na obou stranách novodobá. Na vnější straně je nátěr značně dožily. Na vnějších křídlech je řada drobných poškození způsobených dlouhodobých užíváním. Kování bylo u prohlížených oken funkční.

V první řadě je nutné obnovit ochranný nátěr na vnějších stranách jednotlivých prvků. Celoplošné odstranění barevné vrstvy není nutné. Navrhuji pouze lokálně odstranit nesoudržnou barevnou vrstvu a povrch případně zarovnat tmelem. Ponechanou barevnou vrstvu zdrsnit přebroušením skelným papírem /případně odmastit/. Nová povrchová úprava bude opět provedena barevným krycím nátěrem vhodné barvy. Případnou změnu barevnosti je potřebné předem domluvit a schválit a to zejména zástupci památkové péče. Během prací by bylo vhodné zkontrolovat funkci všech oken, jejich kování a sklenářské tmely. Případné nalezené nedostatky odstranit. Také může být lokálně obnoven nátěr spodní části špalety.

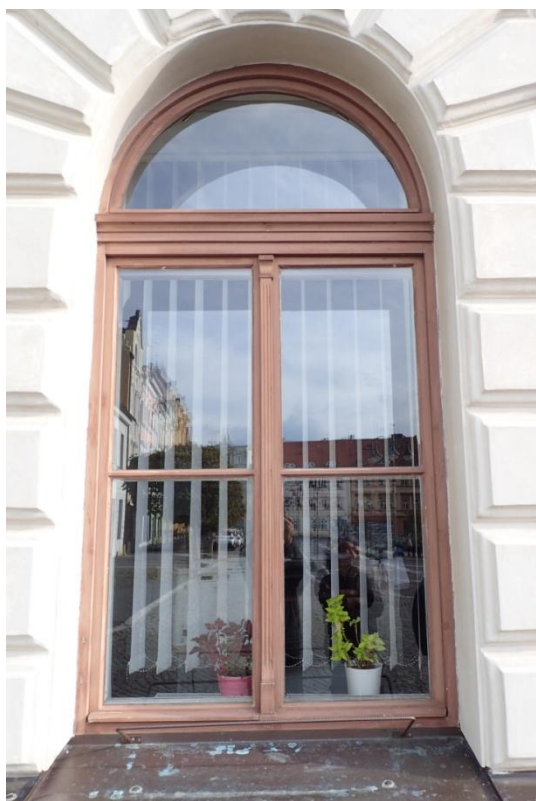
A/ OKNA 1 NP.....6 KS

TYP: Obloukové, špaletové okno s vodorovným příčnickem /poutcem/. Spodní křídla jsou otvíravá dovnitř, obloukové křídlo je výklopné.

KONSTRUKCE: Špaletová konstrukce, dva okenní rámy na obou stranách dřevěné špalety. Obě okna jsou otvíravá do místnosti. Rám je rozdělen profilovaným poutcem. Spodní křídla jsou rozdělena v polovině subtilní příčkou. Na spodní straně křídél jsou okapničky /svodiče vody/. Horní obloukové křídlo je nedělené. Na spodní části okna je příklopná lišta.

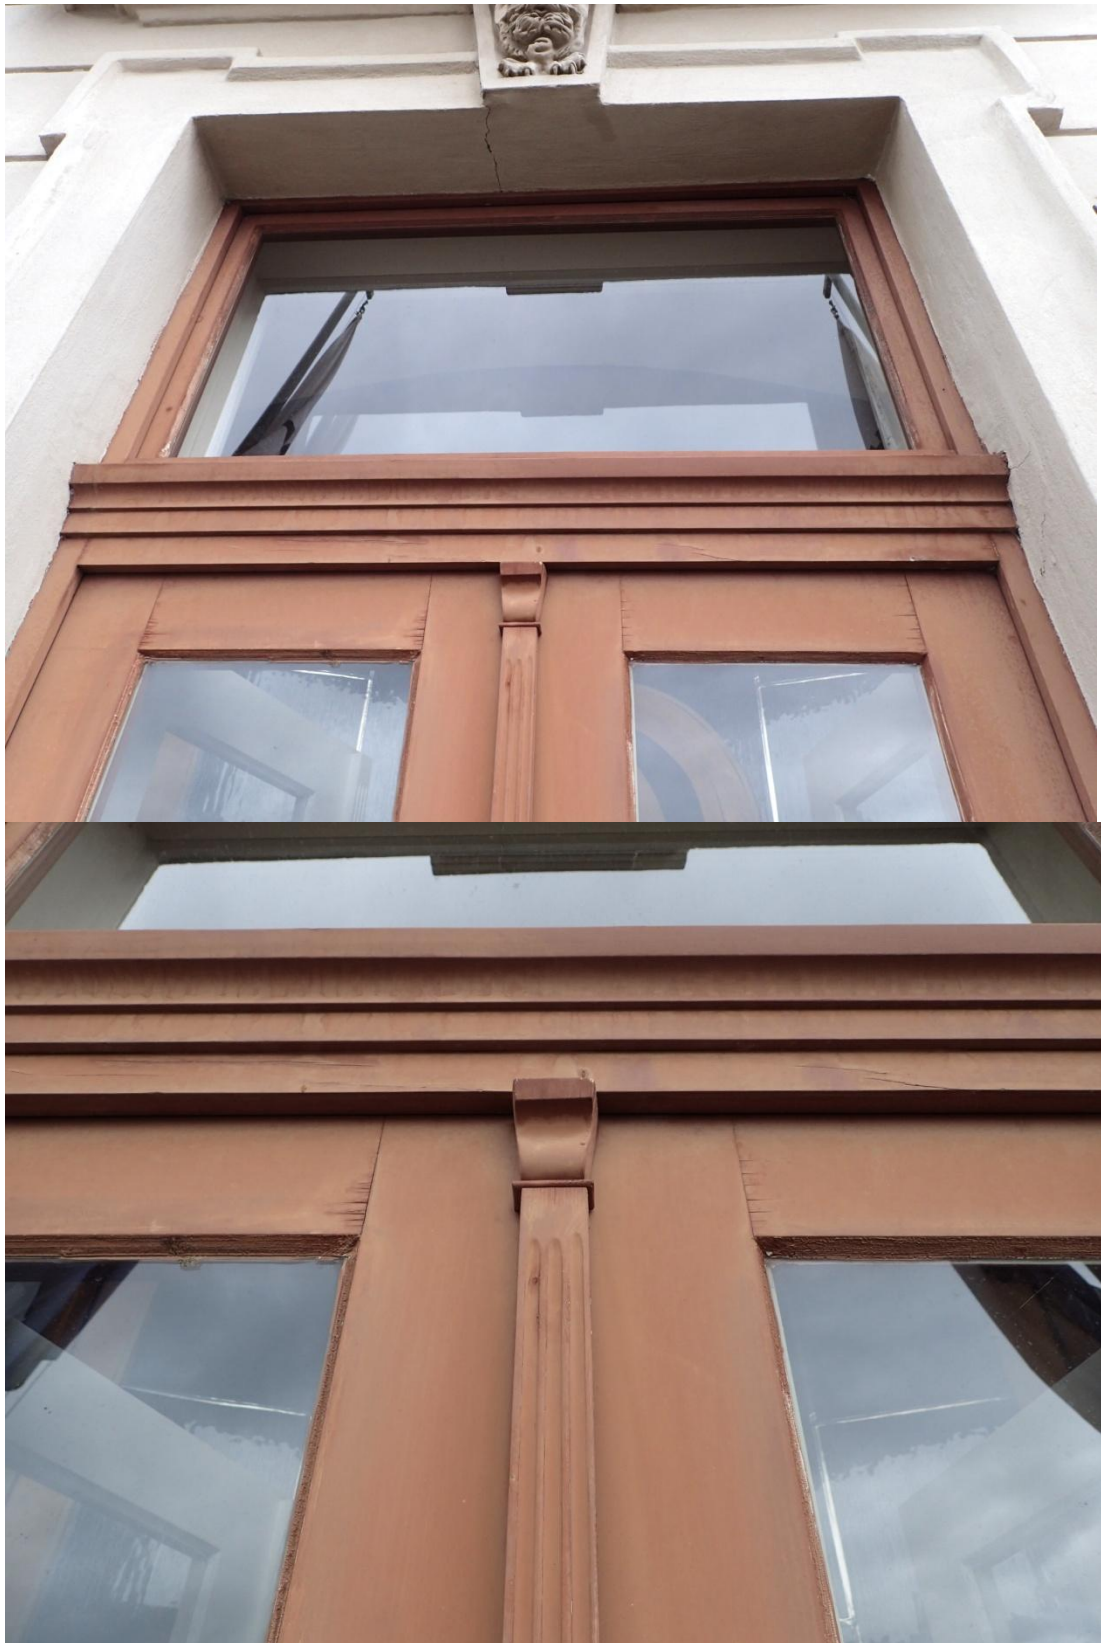
Obr. č. 6+7 Stav při průzkumu – dveře 2. NP – vnější strana – detail – horní část
Konstrukčně jsou dveře v pořádku, povrchová úprava je dožilá. Barevný krycí nátěr se hlavně ve spodní části uvolňuje a odpadá. Ve spojích je barva popraskaná. Dobře patrný je poutec a příklopná lišta s hlavicí.

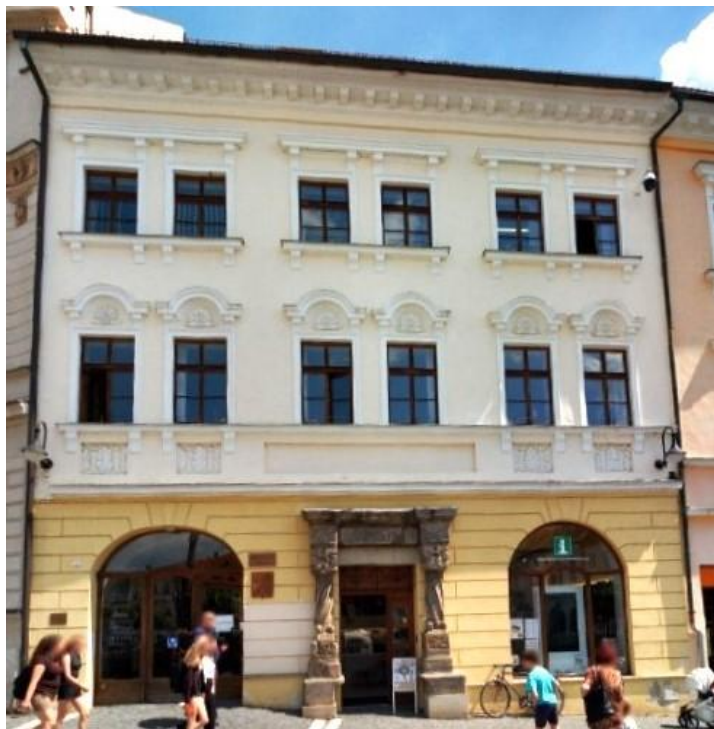
**XIII. RESTAURÁTORSKÝ PRŮZKUM /průzkum R. Šulc leden 2024/:
1) OKNA VNĚJŠÍ – náměstí T. G. M. Budova informačního centra č.p. 2/2**

A/ OKNA-VÝLOHA 1 NP 1 KS

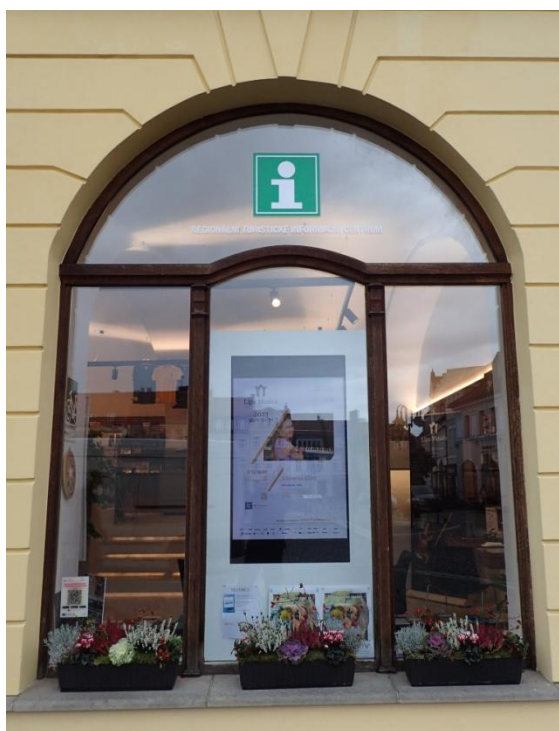
A/ OKNO - VÝLOHA 1 NP 1 KS

TYP: Obloukové jednoduché okno s pevným zasklením.

KONSTRUKCE: Okno je rámové konstrukce, Obvodový rám je členěn příčkami. Zasklení je pevné neotvíravé. Rám je rozdělen profilovaným poutcem, uprostřed s plochým obloukem. Spodní stojiny vycházejí z konců středového oblouku poutce a napodobují příklopné lišty na oknech. Okno je ustoupené v nice a nemá svodiče vody.

POŠKOZENÍ: Na vnější straně je hnědý nátěr značně dožilý. Vnitřní strany nevykazují změny v povrchové úpravě a jsou v podstatě nepoškozené.

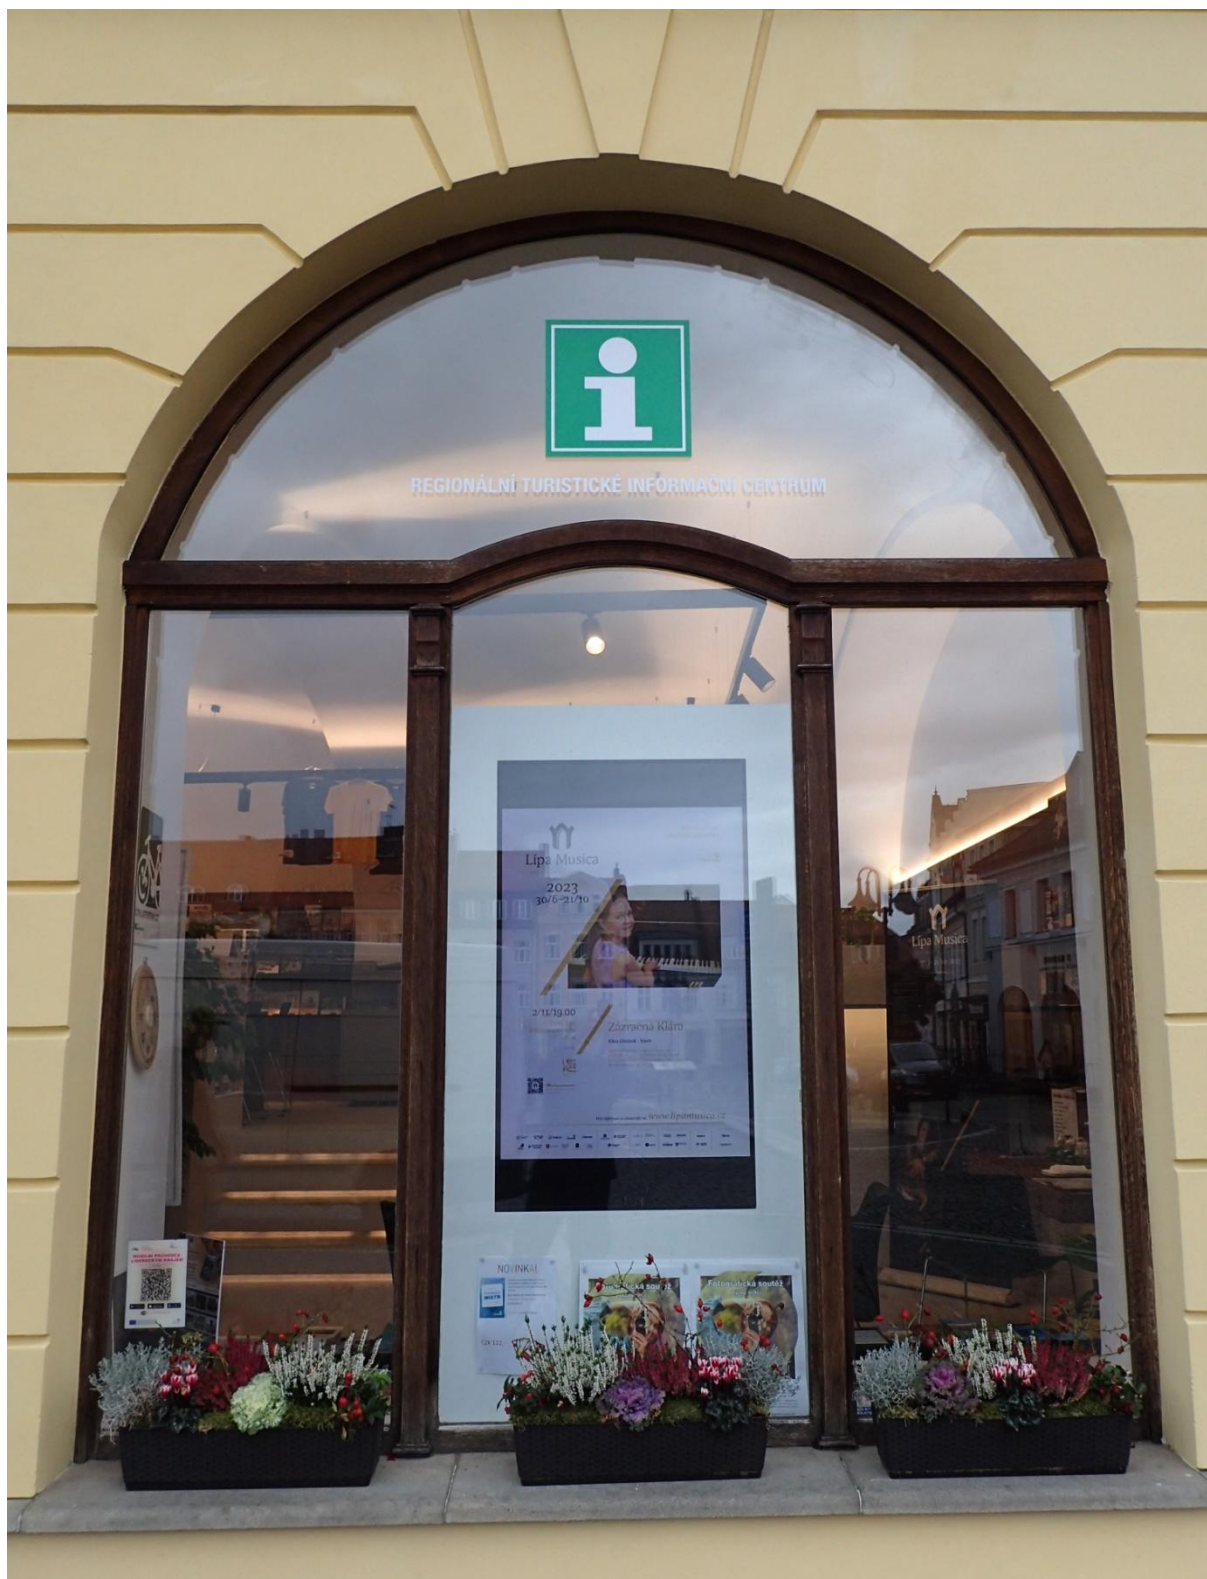
Obr. č. 18 Stav při průzkumu – okno 1. NP – vnější strana – celkový pohled
Konstrukčně je okno v pořádku, povrchová úprava je dožilá. Barevná lazura se hlavně ve spodní části uvolňuje a odpadá. Poutec je jednoduše profilovaný. Zasklení je pevné.

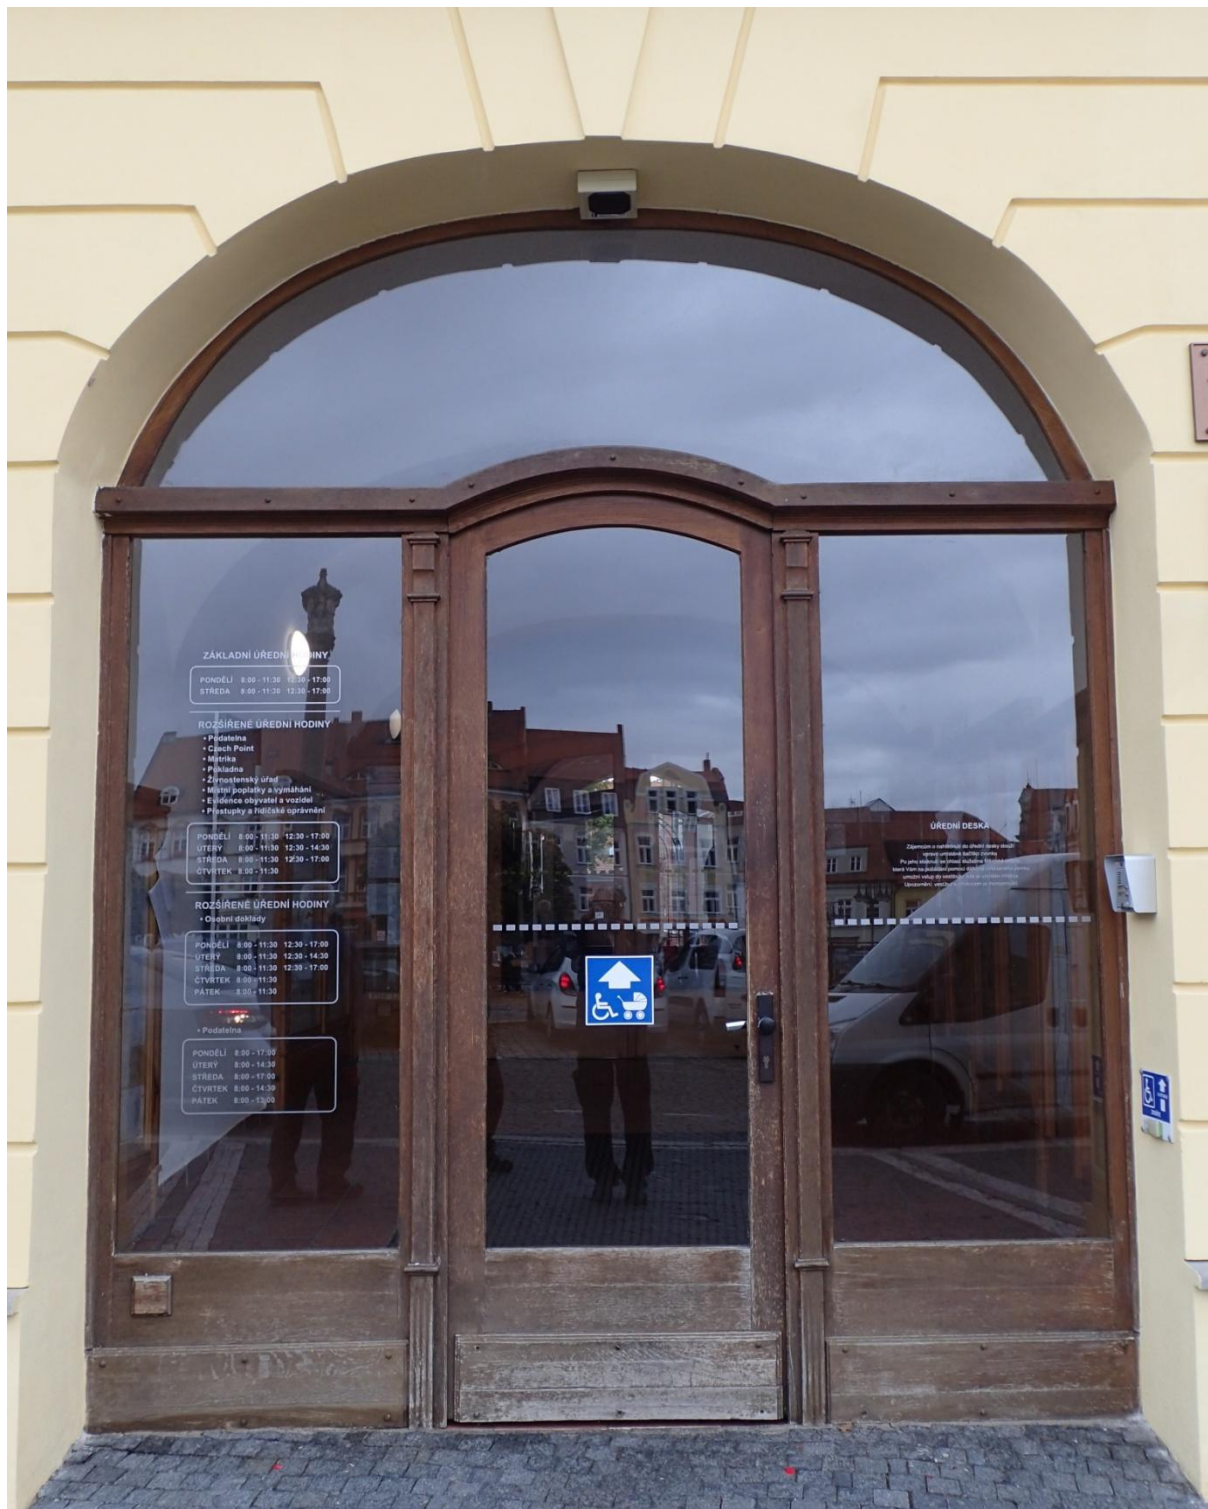
Obr. č. 19 Stav při průzkumu – dveře /infocentrum/ 1. NP – vnější strana – celkový pohled
Konstrukčně jsou dveře v pořádku, povrchová úprava je dožilá. Barevná lazura se hlavně ve spodní části uvolňuje a odpadá. Poutec je jednoduše profilovaný. Zasklení je pevné. U okopových desek upevněných vruty jsou vypadané záslepky.

- vytmelit drobná mechanická poškození vhodným tmelem /např. od firmy Clou/ a lehce přebrousit.
- Opravit poškození na dveřích v čp.1/1 i čp.2/2 /doplnit záslepky a opravit okopové prvky/

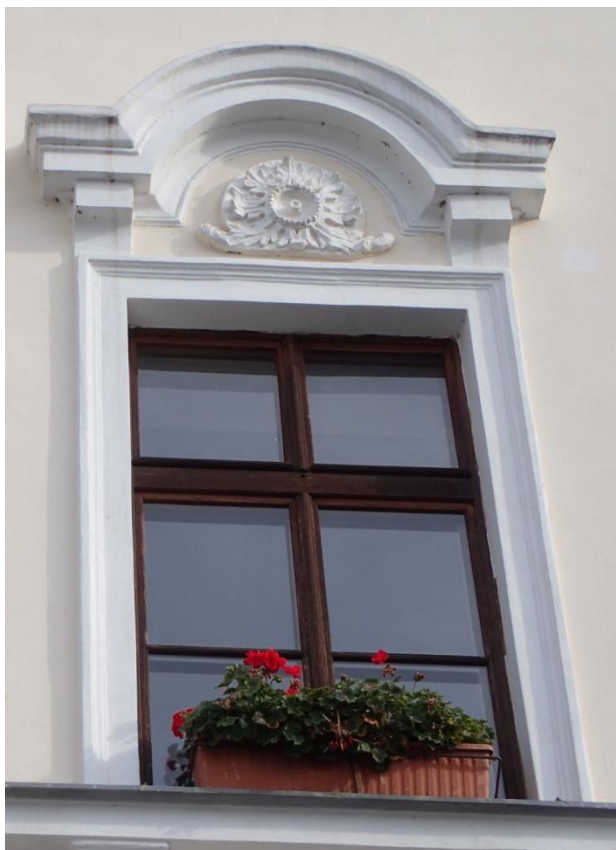
C/ OKNA 2 NP 6 KS

TYP: Obdélné, čtyřkřídlé, zdvojené okno s vodorovným příčником /poutcem/. Spodní i horní křídla jsou otvíravá dovnitř.

KONSTRUKCE: Okno je rámové otvíravé konstrukce, vždy dva okenní rámy jsou spojeny šrouby s podložkou. Okenní křídla jsou opatřena svodičem vody /okapnicí/ a příklopnou lištou. Rám je ve 2/3 výšky rozdělen profilovaným poutcem. Spodní křídla jsou rozdělená v polovině subtilní příčkou. Horní křídla jsou nedělená.

POŠKOZENÍ: Povrchová úprava je na obou stranách novodobá. Na vnější straně je hnědý nátěr značně dožily. Na vnějších stranách křídel je řada drobných poškození způsobených dlouhodobých užíváním. Sklenářský tmel je lokálně odpadlý a uvolněný. Vnitřní strany křídel a rámu vykazují minimální změny v povrchové úpravě. Kování bylo u prohlížených oken funkční.

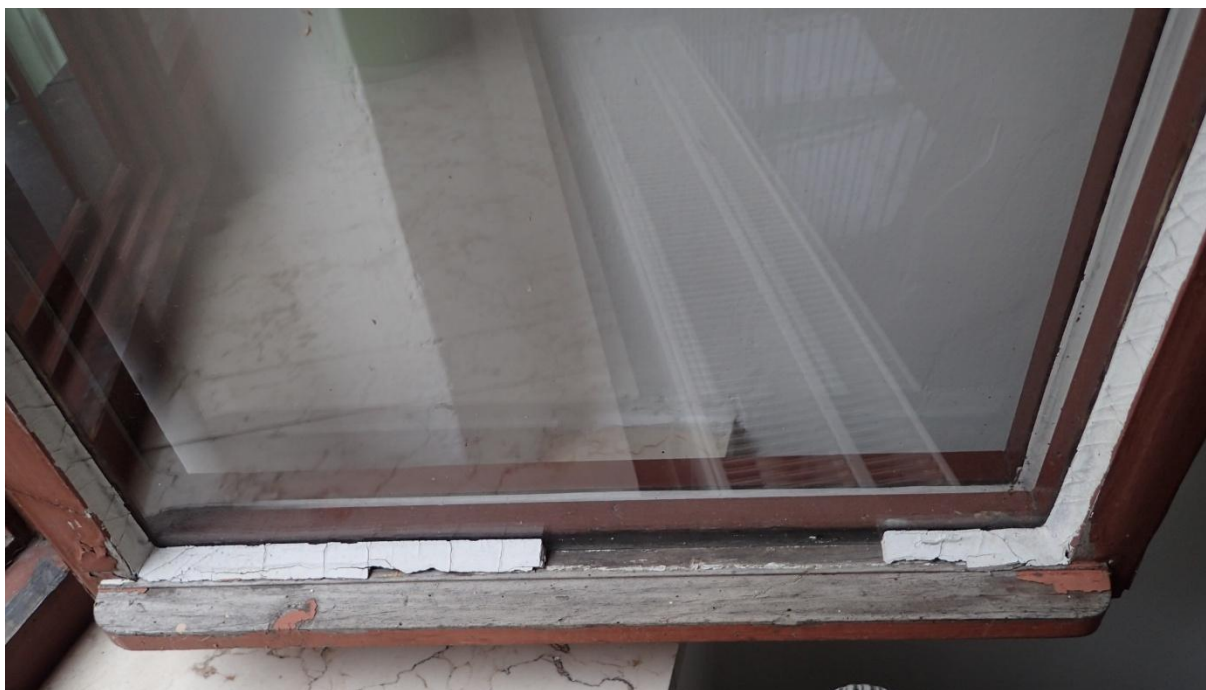
Obr. č. 28+29 Stav při průzkumu – okna /infocentrum/ 1. NP – vnější strana – detail
Barevný nátěr je hlavně ve spodní části popraskaný, částečně nesoudržný a na namáhaných místech často chybí. Nesoudržné vrstvy bude nutné odstranit. Lokálně jsou uvolněné sklenářské tmely, které bude nutné při opravě doplnit.
