# Smlouva o dílo

- 2.1 Předmětem této smlouvy je zhotovení díla „**Oprava a nátěr okenních a dveřních výplní T.G. Masaryka čp. 1 a čp. 2.**“ v rozsahu daném touto smlouvou.

#### IX. RESTAURÁTORSKÝ PRŮZKUM /průzkum R. Šulc leden 2024/:

**XIII. RESTAURÁTORSKÝ PRŮZKUM /průzkum R. Šulc leden 2024/:**  
**1) OKNA VNĚJŠÍ – náměstí T. G. M. Budova informačního centra č.p. 2/2**

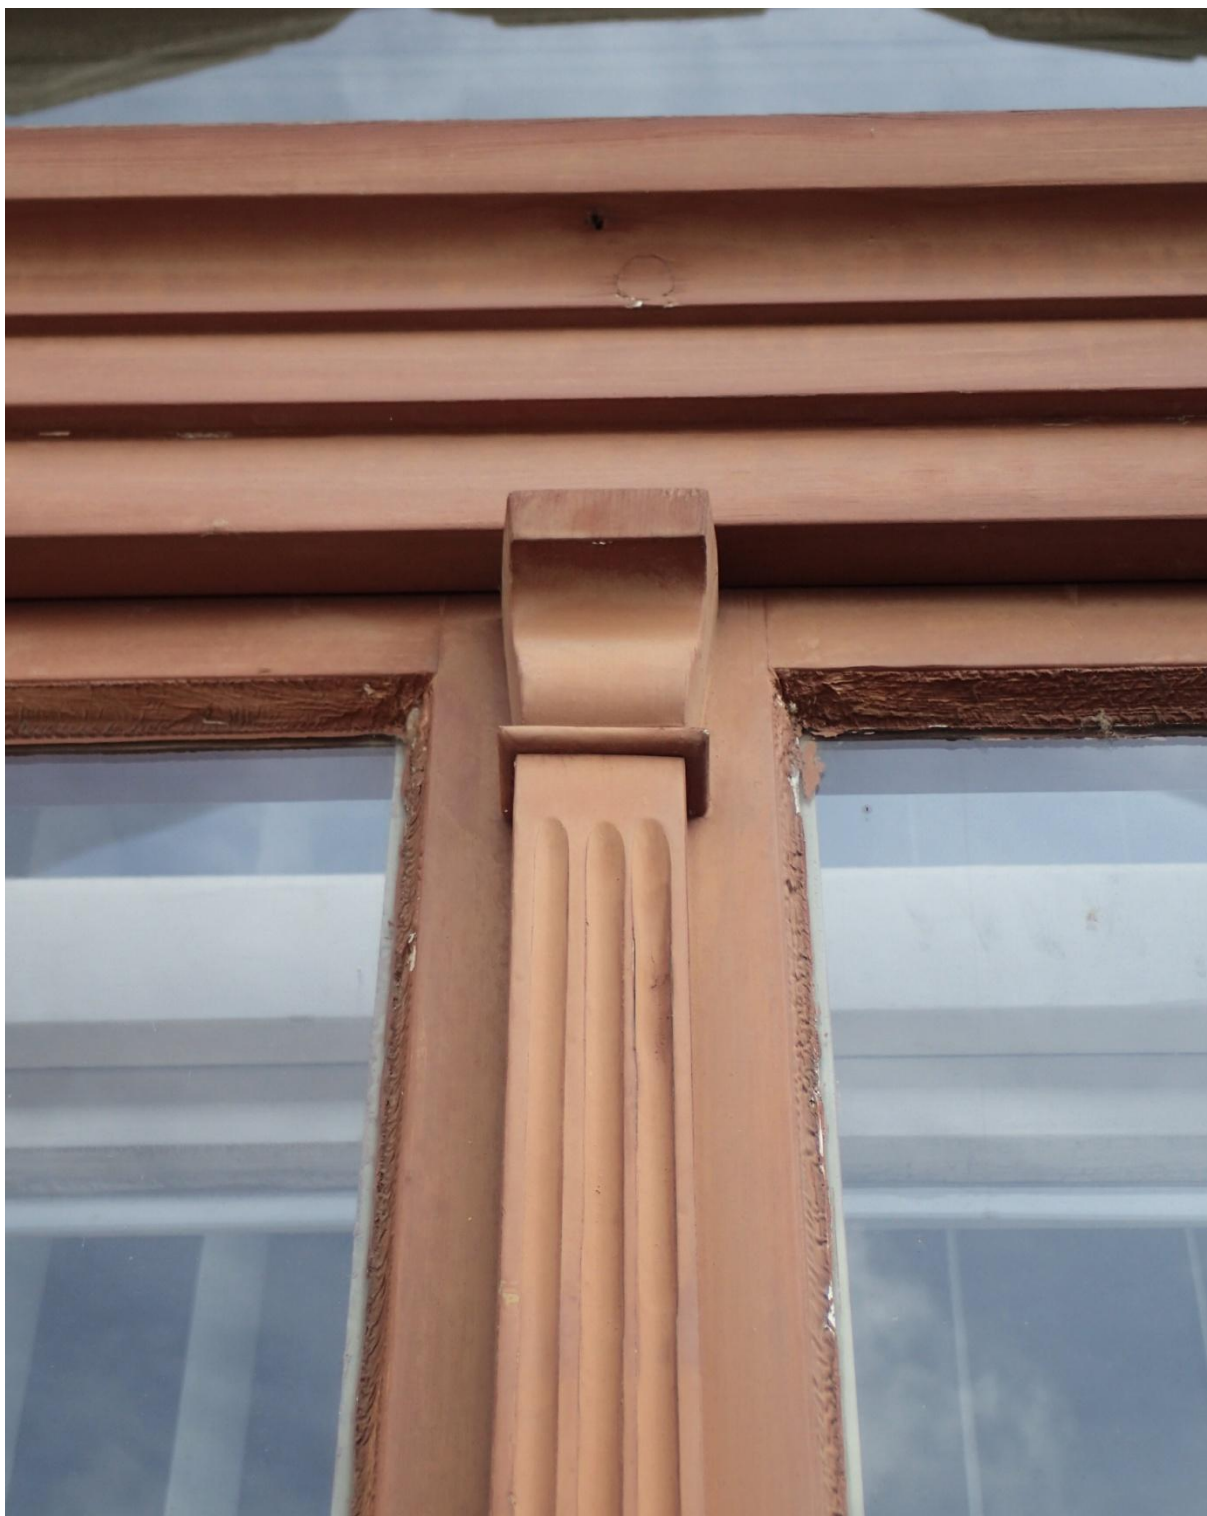
Obr. č. 3 Stav při průzkumu – okno 1. NP – vnější strana – detail  
Pohled na horní část okna s hlavicí příklopné lišty s kanelurami. Poškozená je povrchová  
úprava, která je dožilá a vyšisovaná.

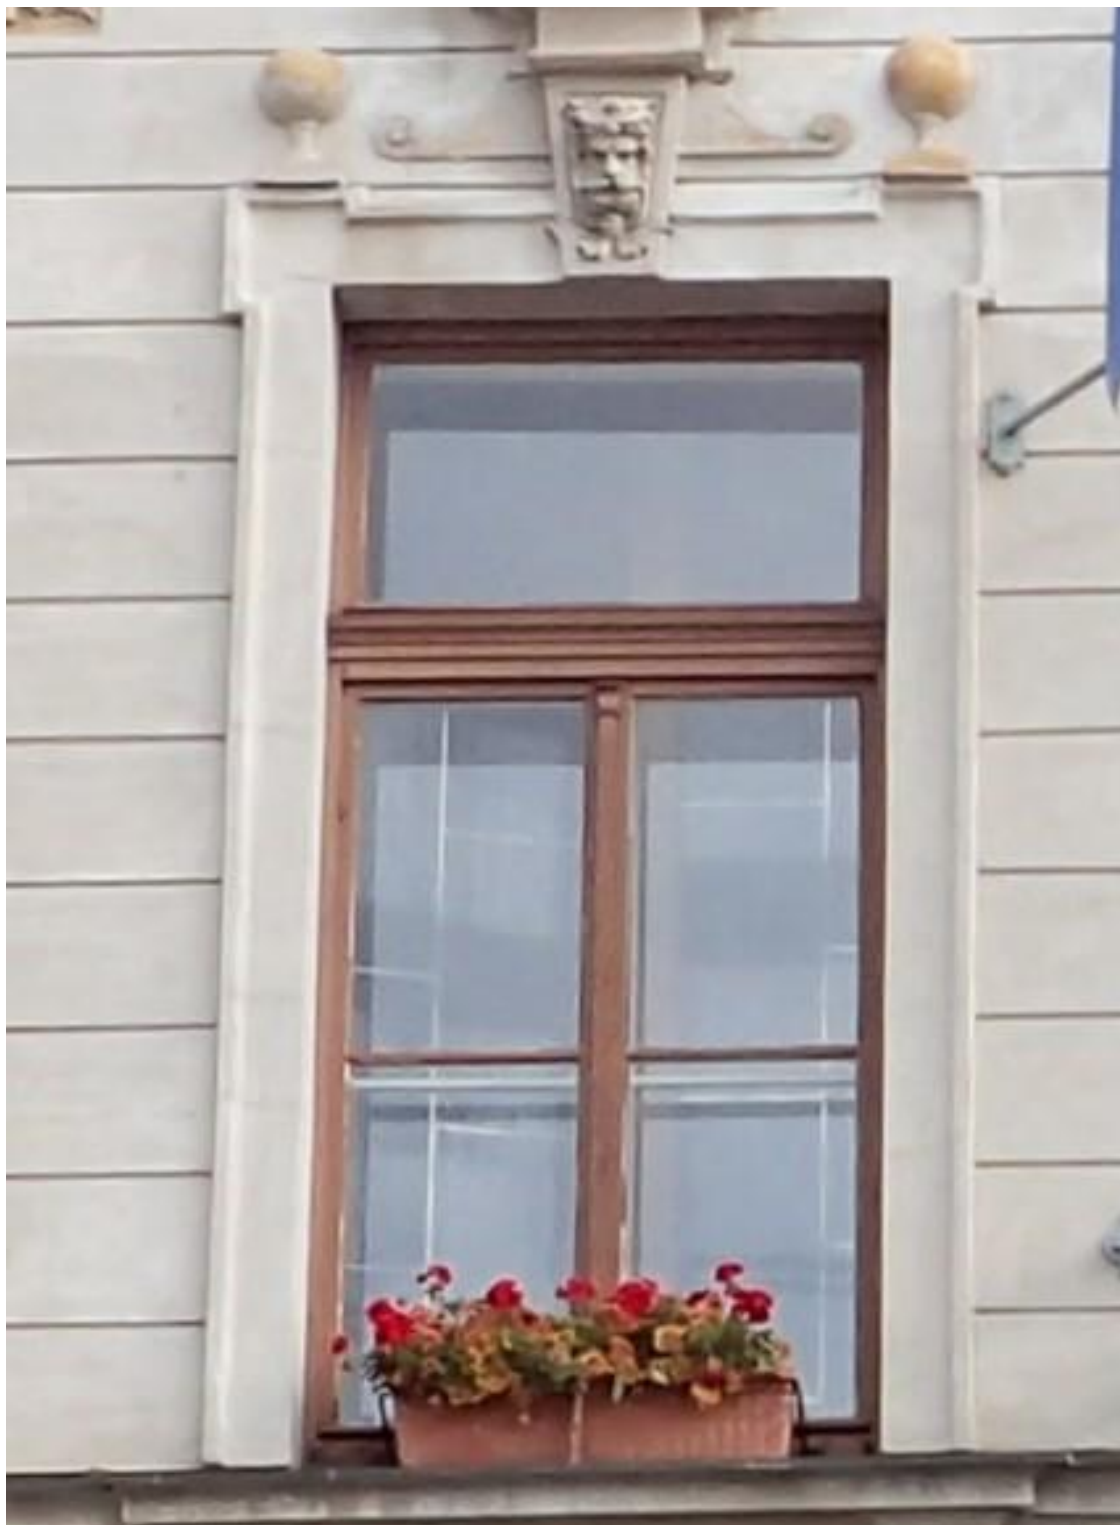
POŠKOZENÍ: Povrchová úprava je na obou stranách novodobá. Na vnější straně je hnědý nátěr značně dožily. Na vnějších stranách křídlech je řada drobných poškození způsobených dlouhodobých užíváním. Vnitřní strany a křídla s bílým nátěrem nevykazují změny v povrchové úpravě a jsou v podstatě nepoškozené. Kování bylo u prohlížených oken funkční.

Obr. č. 4 Stav při průzkumu – okno 2. NP – vnější strana – celkový pohled  
Celkový pohled na okno z náměstí v 2. NP. Konstruktivně je okno v pořádku, povrchová úprava je dožilá. Barevný krycí nátěr se hlavně ve spodní části uvolňuje a odpadá. Stav je podobný jako u oken v 1 np.

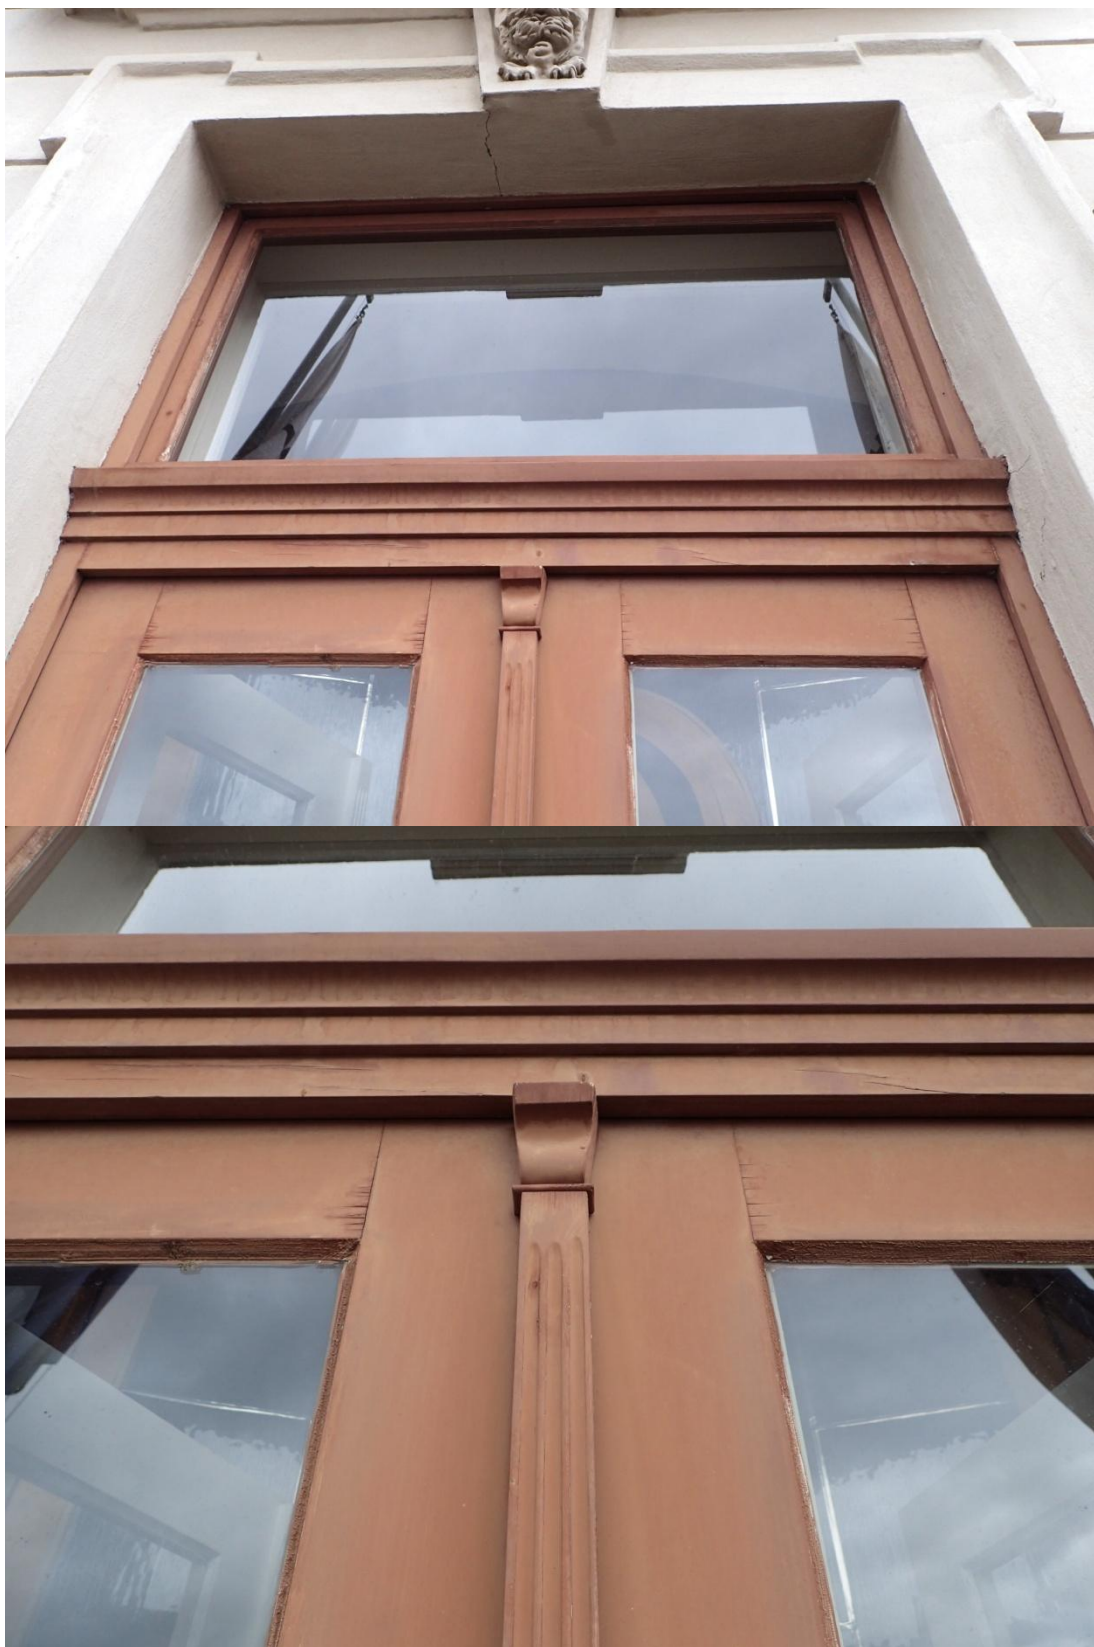
Obr. č. 6+7 Stav při průzkumu – dveře 2. NP – vnější strana – detail – horní část  
Konstrukčně jsou dveře v pořádku, povrchová úprava je dožilá. Barevný krycí nátěr se hlavně ve spodní části uvolňuje a odpadá. Ve spojích je barva popraskaná. Dobře patrný je poutec a příklopná lišta s hlavicí.

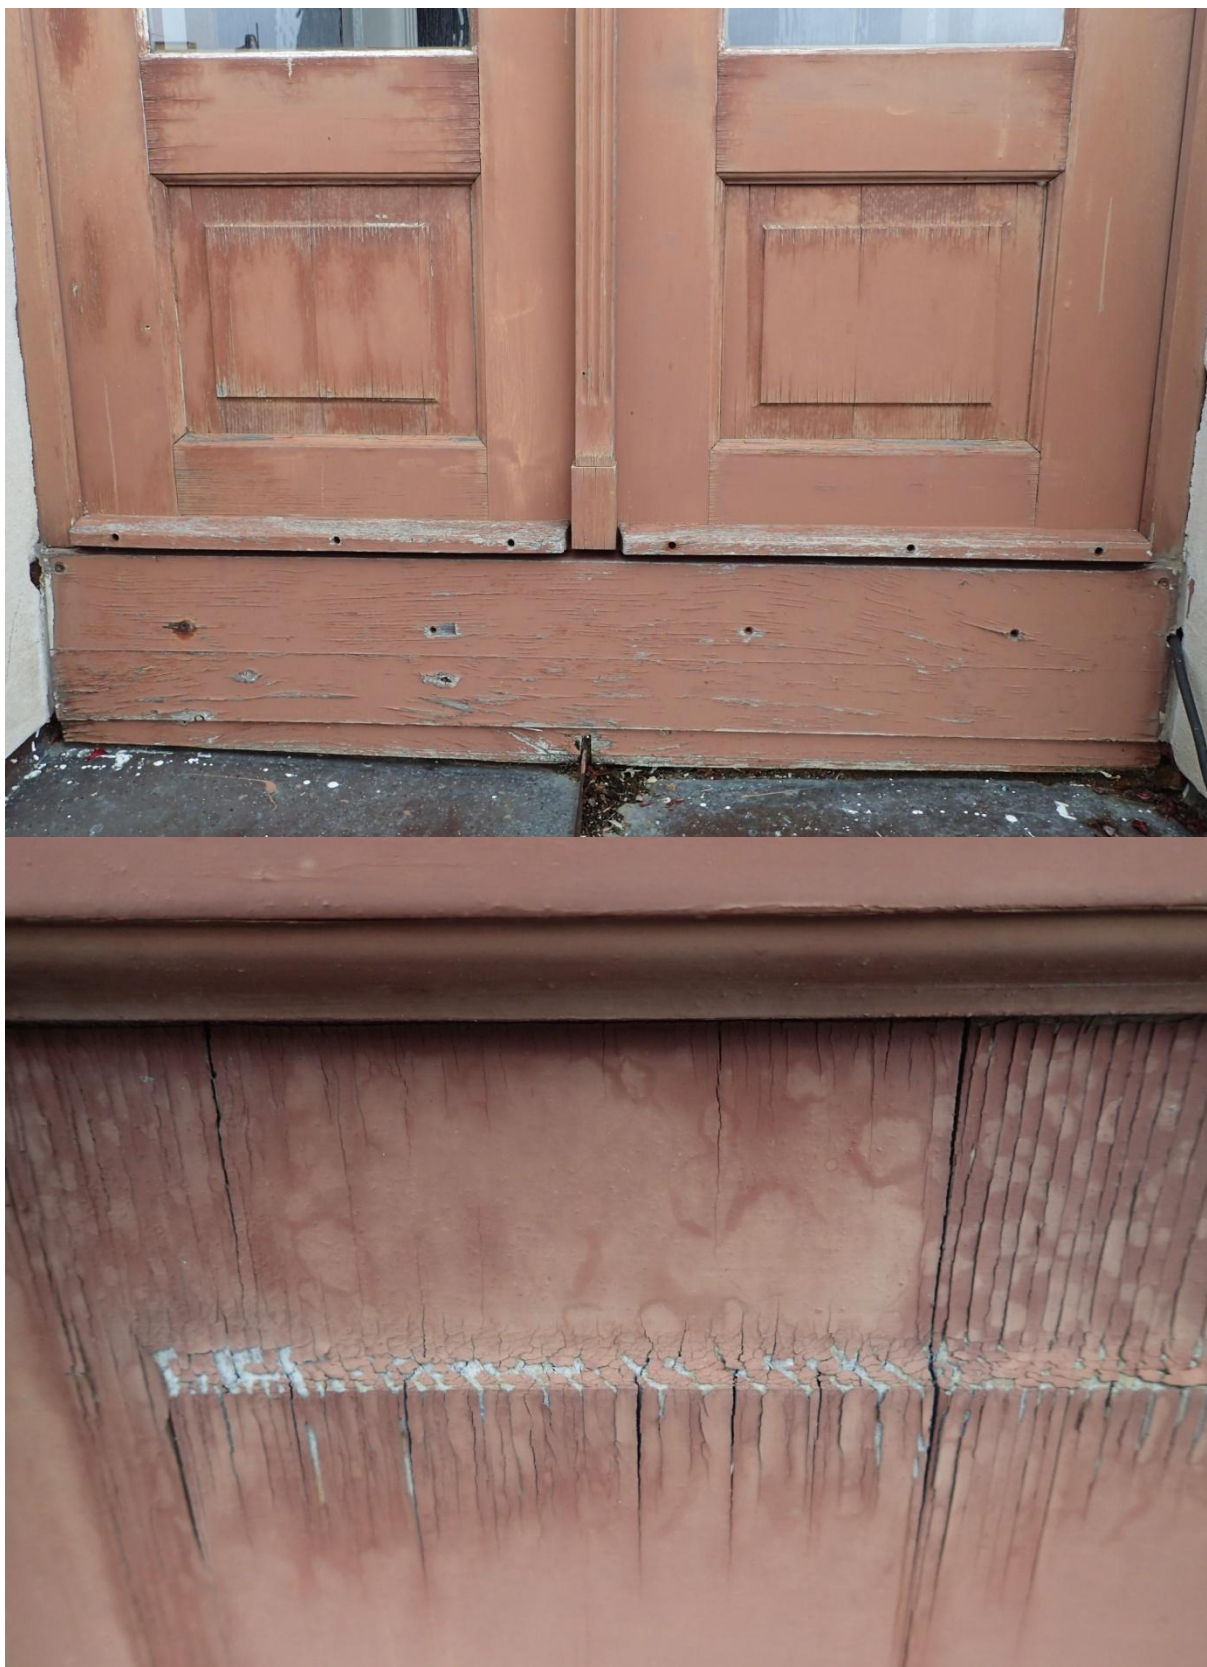
Obr. č. 8+9 Stav při průzkumu – dveře 2. NP – vnější strana – detail – spodní část  
Konstrukčně jsou dveře v pořádku, povrchová úprava je dožilá. Barevný krycí nátěr se hlavně ve spodní části uvolňuje a odpadá. Ve spojích je barva popraskaná. Dobře patrný je stav výplně a soklové části dveří.

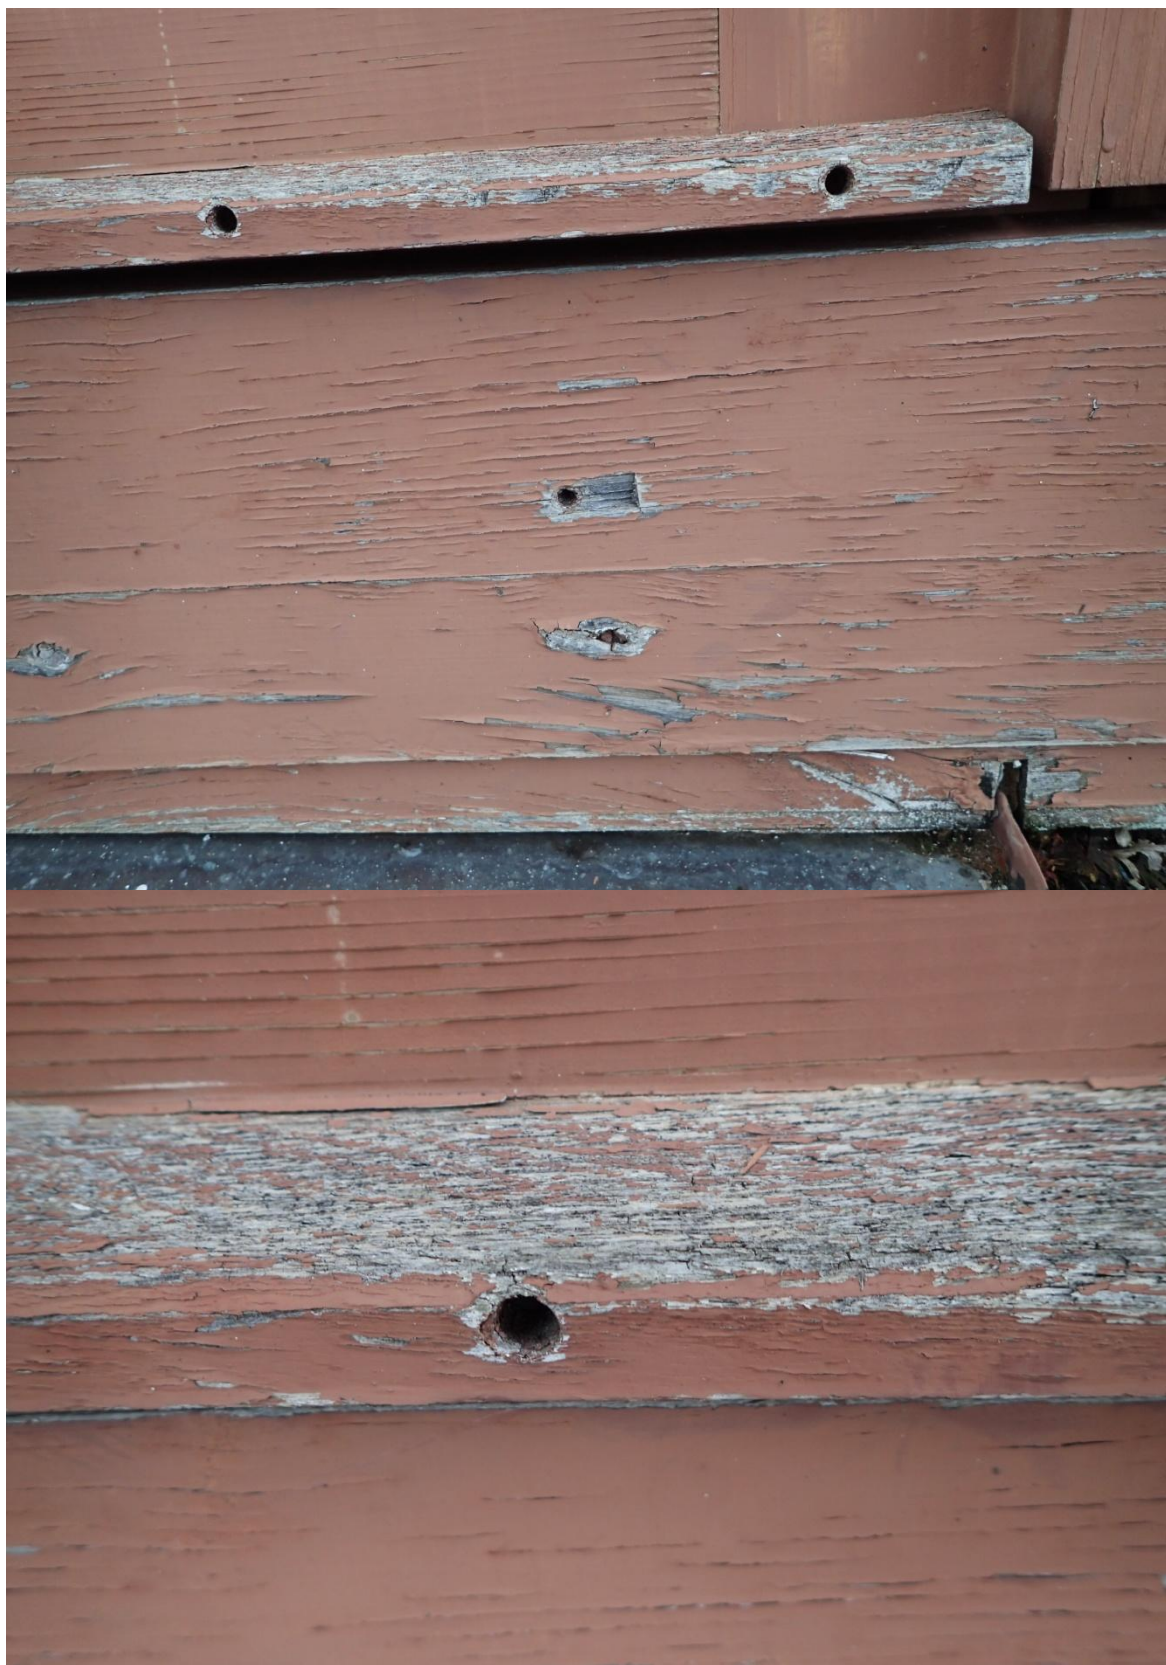
Obr. č. 10+11 Stav při průzkumu – dveře 2. NP – vnější strana – detail – spodní část  
 Povrchová úprava je dožilá. Barevný krycí nátěr se hlavně ve spodní části uvolňuje a odpadá.  
 Ve spojích je barva popraskaná. Dobře patrný je stav okapniček a soklové části dveří, kde  
 jsou vypadané záslepky vrutů.

- vytmelit drobná mechanická poškození vhodným tmelem /např. od firmy Clou/ a lehce přebrousit.
- Opravit poškození na dveřích v čp.1/1 i čp.2/2 /doplnit záslepky a opravit okopové prvky/

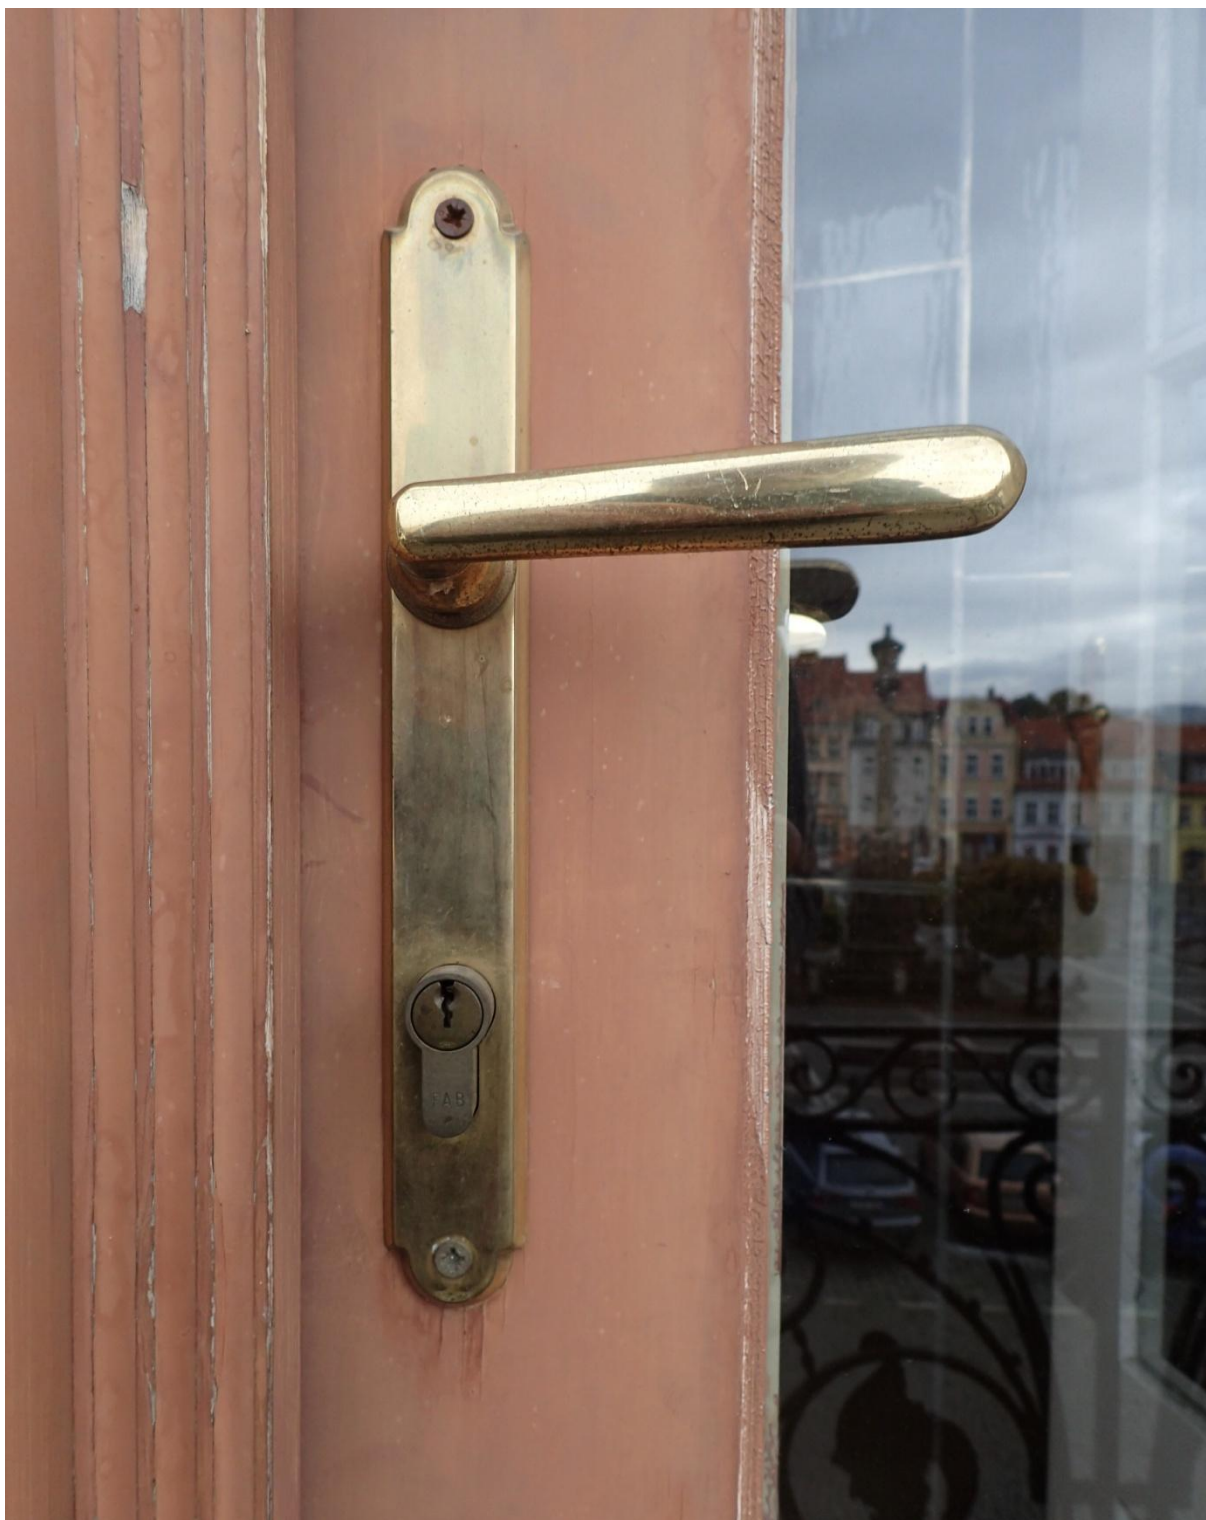
Obr. č. 12 Stav při průzkumu – dveře 2. NP – vnější strana – detail – kování  
Povrchová úprava je dožilá. Na dveřích stejně jako na oknech je použito kování ALT WIEN v lesklém provedení.

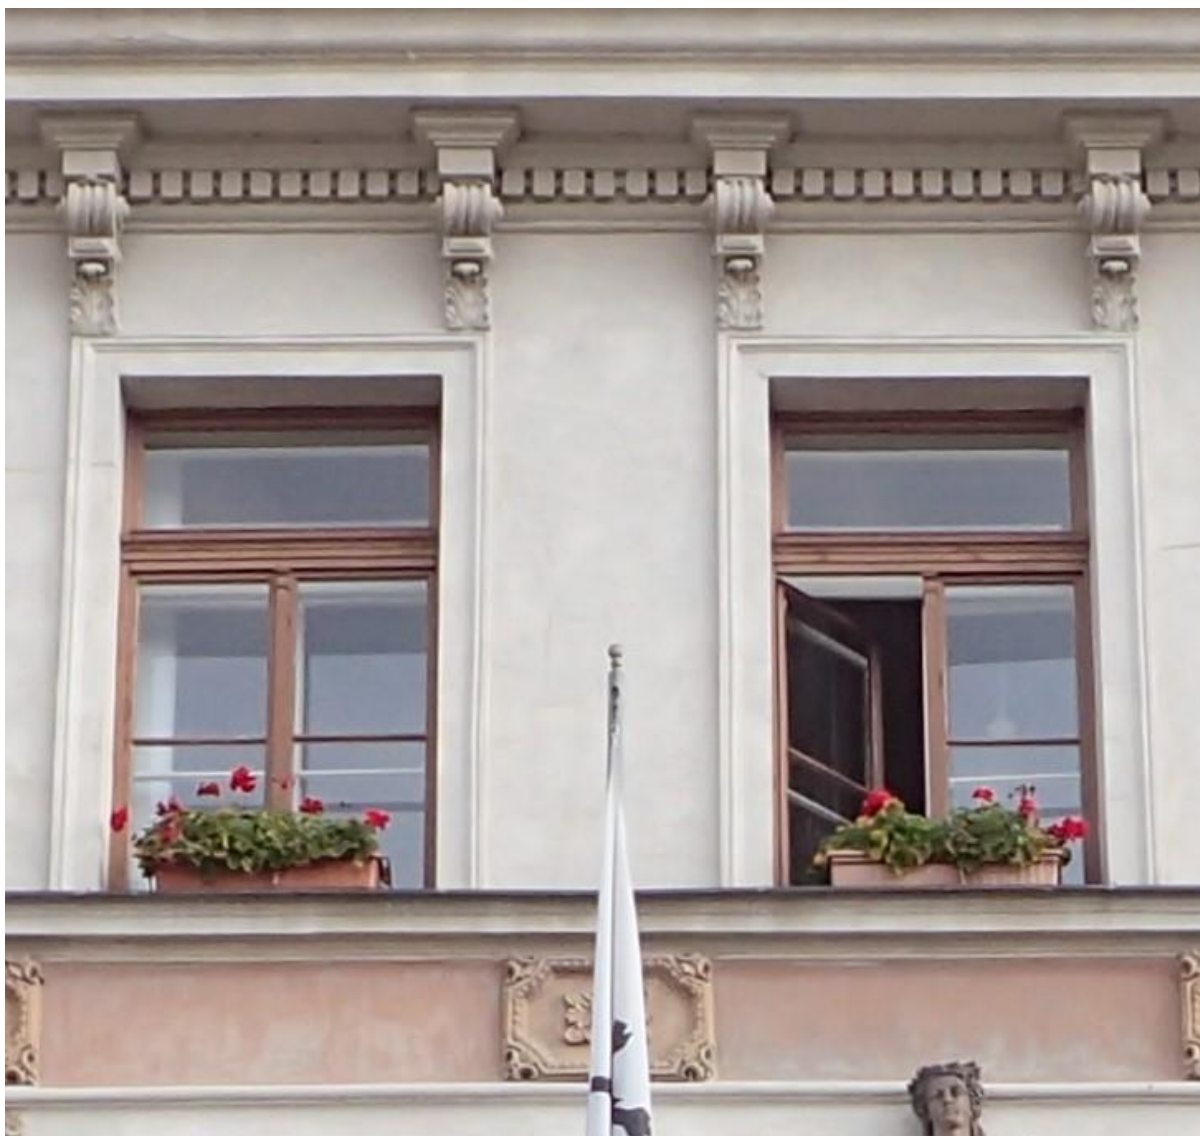
**POŠKOZENÍ:** Povrchová úprava je na obou stranách novodobá. Na vnější straně je hnědý nátěr značně dožily. Na vnějších stranách křídlech je řada drobných poškození způsobených dlouhodobých užíváním. Vnitřní strany a křídla s bílým nátěrem nevykazují změny v povrchové úpravě a jsou v podstatě nepoškozené. Kování bylo u prohlížených oken funkční.

Obr. č. 13 Stav při průzkumu – okno 3. NP – vnější strana – celkový pohled  
Celkový pohled na okna z náměstí v 3. NP. Konstruktivně je okno v pořádku, povrchová úprava je dožilá. Barevný krycí nátěr se hlavně ve spodní části uvolňuje a odpadá. Stav je v podstatě shodný s ostatními okny a dveřmi v průčelí budovy na náměstí T:G:M.

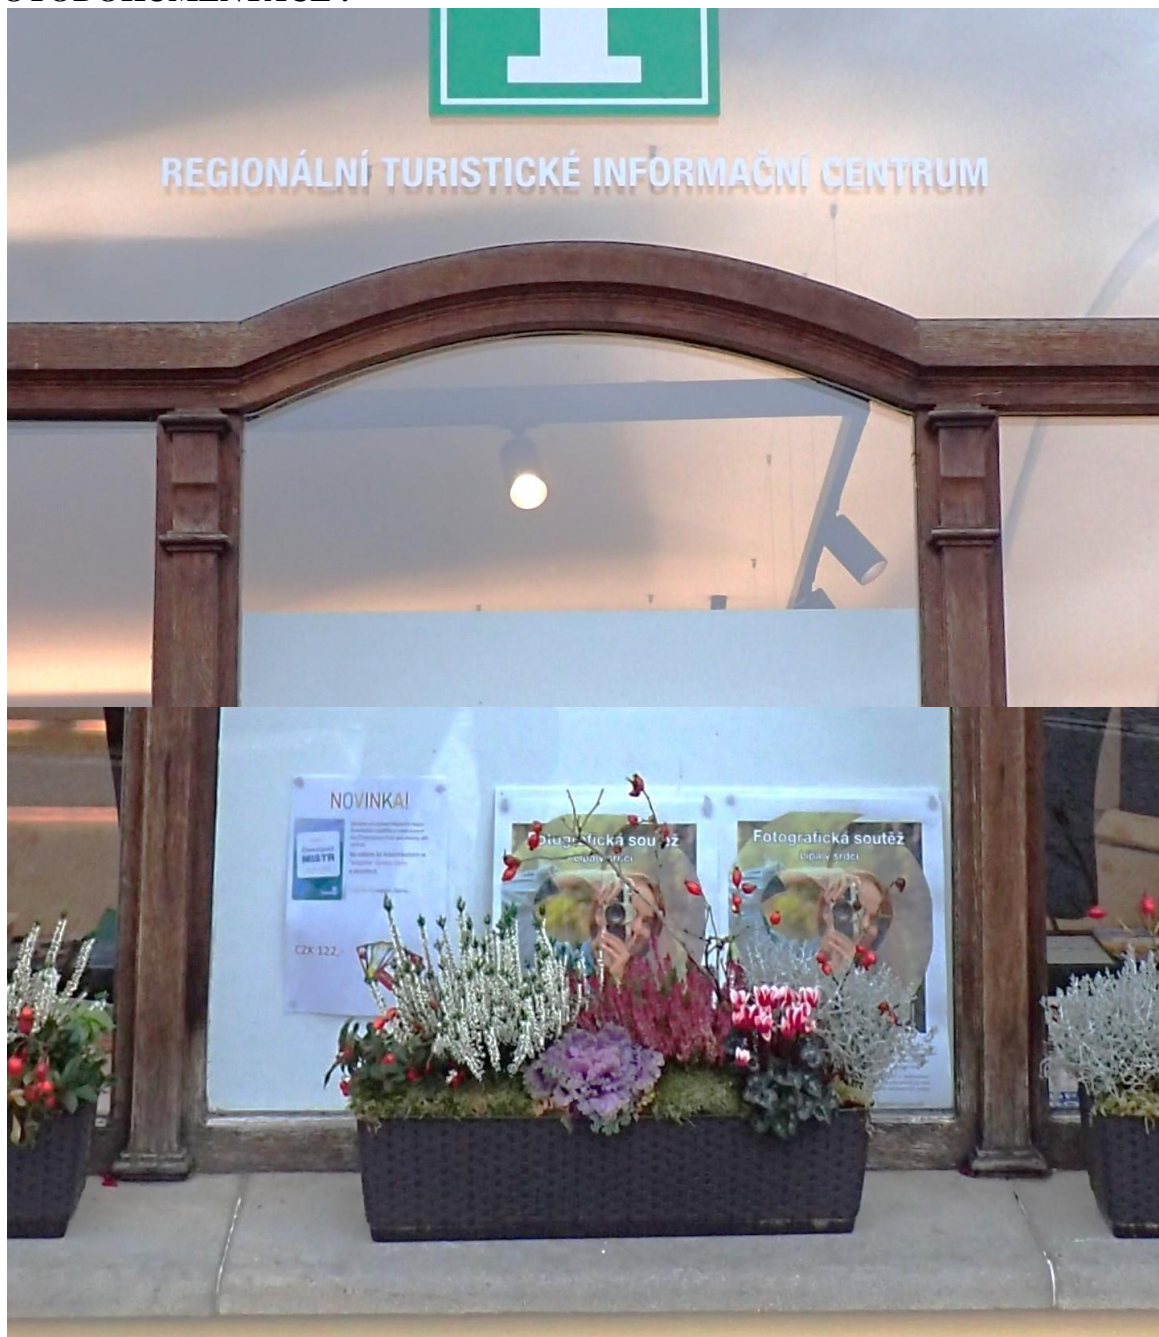
Obr. č. 16+17 Stav při průzkumu – okno 1. NP – vnější strana – detail

**POŠKOZENÍ:** Na vnější straně je hnědý nátěr značně dožilý. Vnitřní strany nevykazují změny v povrchové úpravě a jsou v podstatě nepoškozené.

Konstrukčně je okno v pořádku, povrchová úprava je dožilá. Barevná lazura nátěr se hlavně ve spodní části uvolňuje a odpadá. Na snímcích je dobře patrná výzdoba na stojinách. Dva pilastry jsou s jednoduchou drobnou patkou a s profilovanou hlavicí. Poutec je jednoduše profilovaný.

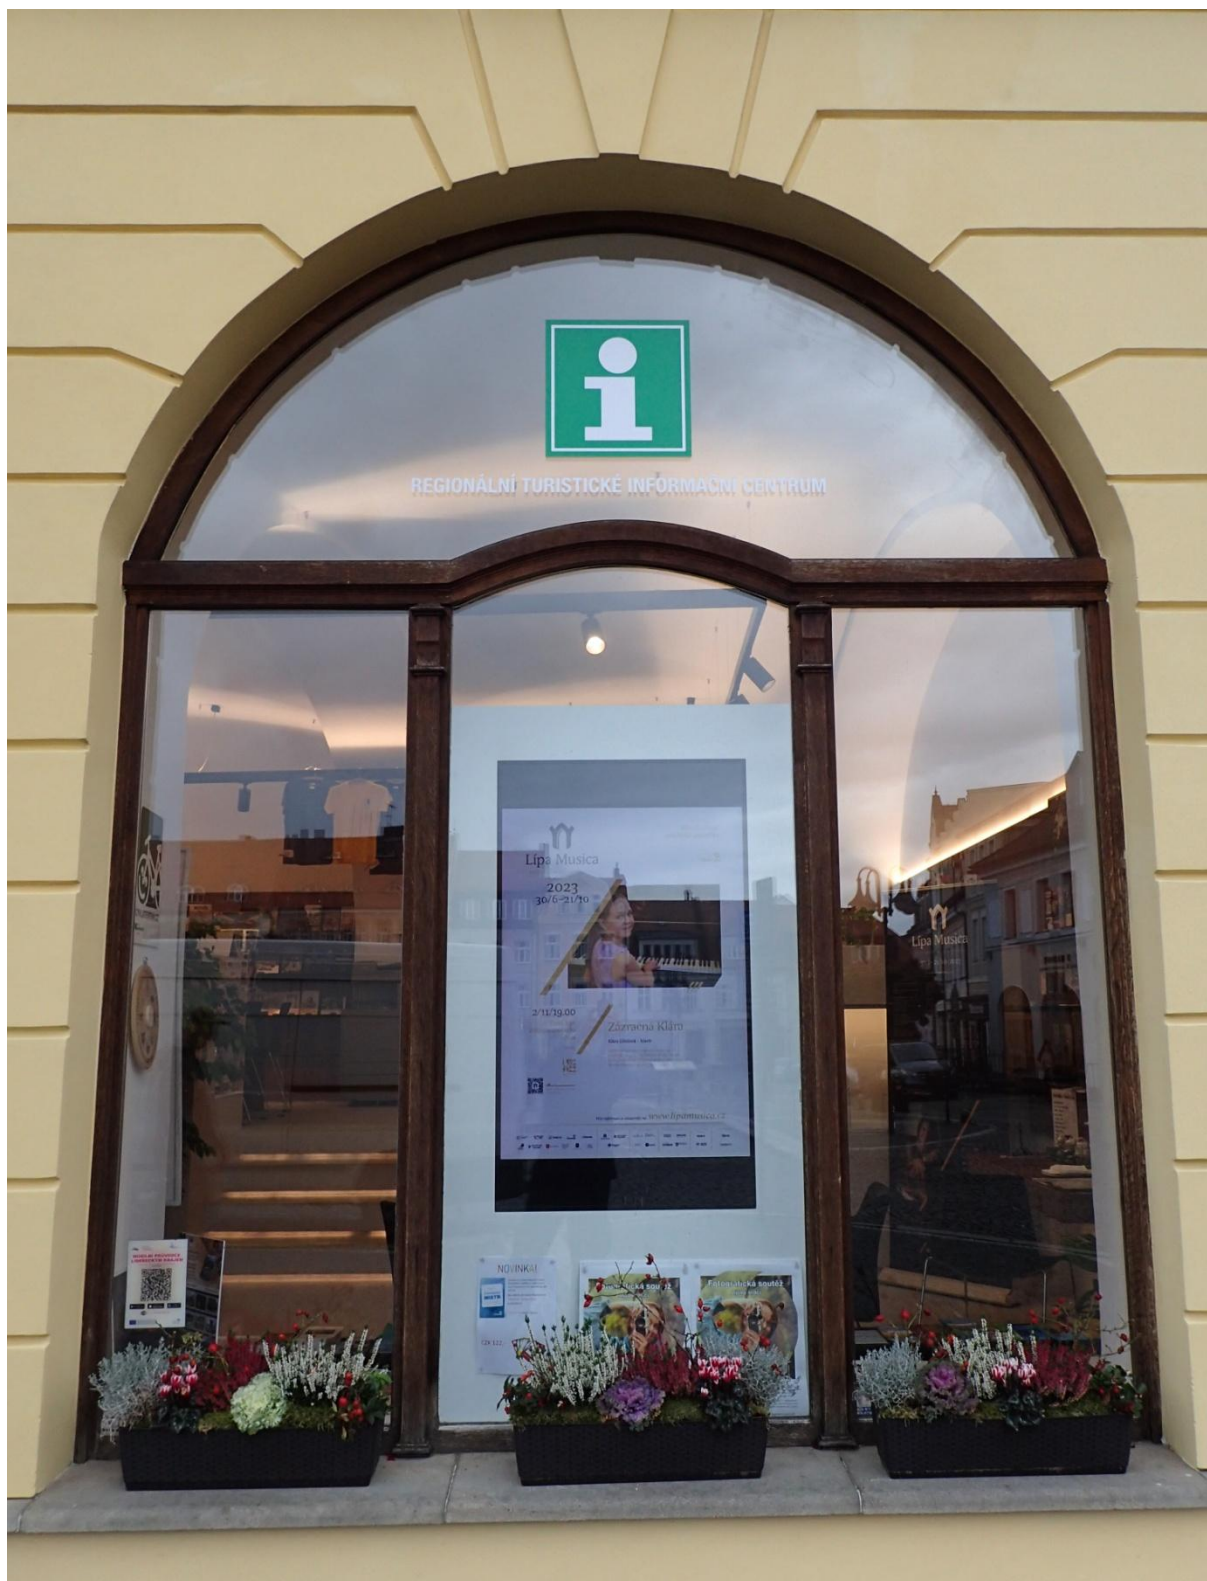
Obr. č. 18 Stav při průzkumu – okno 1. NP – vnější strana – celkový pohled  
Konstrukčně je okno v pořádku, povrchová úprava je dožilá. Barevná lazura se hlavně ve spodní části uvolňuje a odpadá. Poutec je jednoduše profilovaný. Zasklení je pevné.

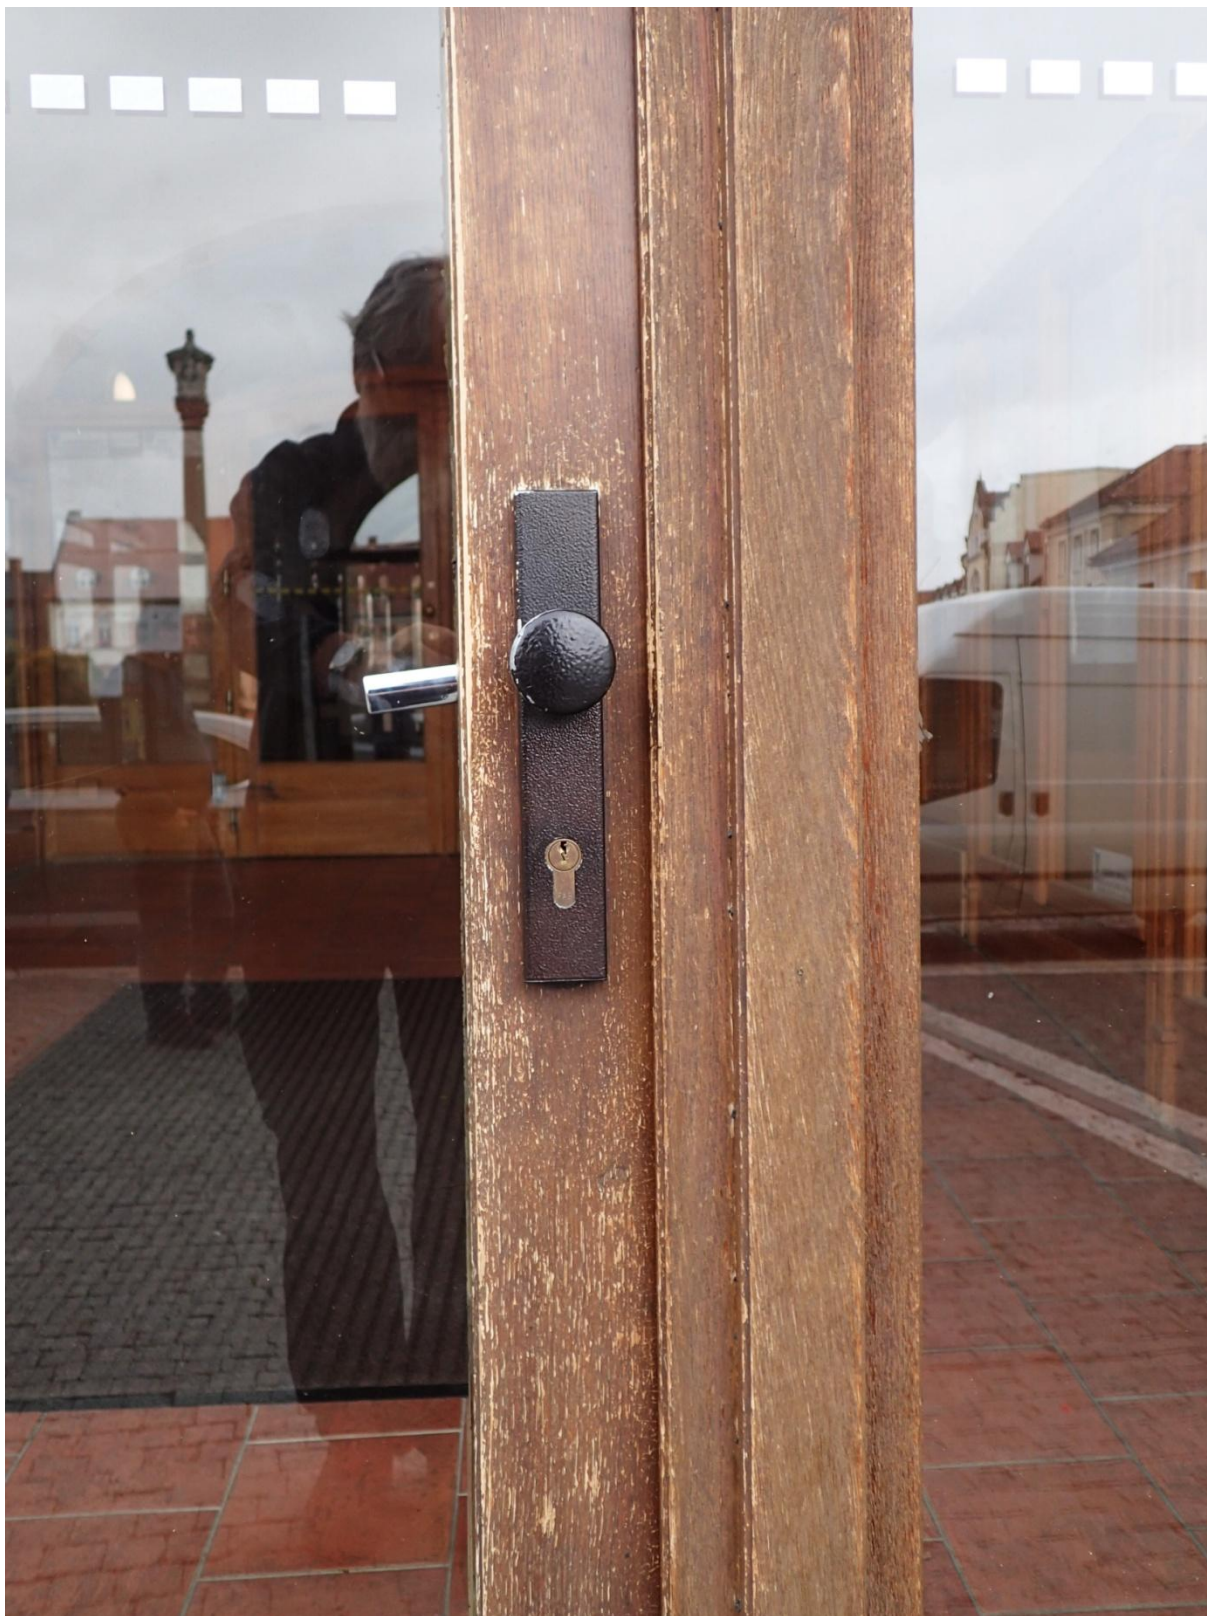
Obr. č. 20 Stav při průzkumu – dveře /infocentrum/ 1. NP – vnější strana – detail  
Konstrukčně jsou dveře v pořádku, povrchová úprava je dožilá. Barevná lazura se hlavně ve spodní části uvolňuje a odpadá. Kování je současné a funkční.

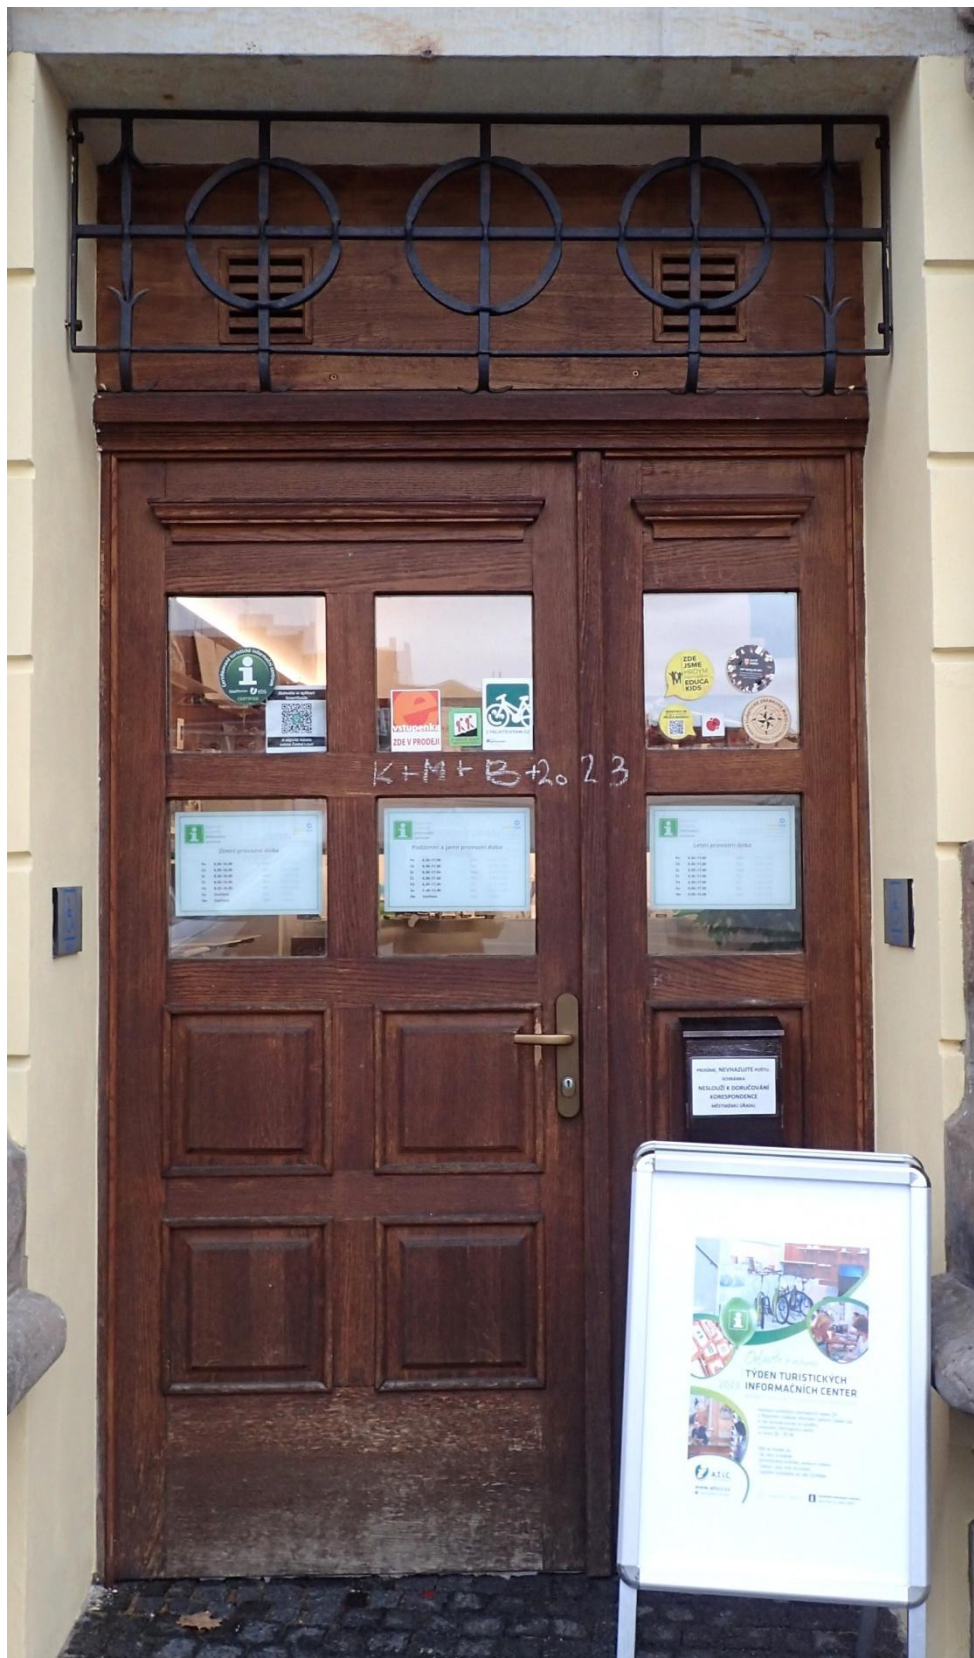
**POŠKOZENÍ:** Povrchová úprava je na obou stranách shodná, novodobá. Na vnější straně je hnědý nátěr značně dožily. Na vnější straně je řada drobných poškození způsobených dlouhodobých užíváním. Vnitřní strany nevykazují změny v povrchové úpravě a jsou v podstatě nepoškozené. Kování bylo u prohlížených dveří funkční.

Obr. č. 22 Stav při průzkumu – dveře - 1. NP – vnější strana – celkový pohled  
Konstrukčně jsou dveře v pořádku, povrchová úprava je dožilá. Barevná lazura se hlavně ve spodní části uvolňuje a odpadá. Pouteč je jednoduše profilovaný.

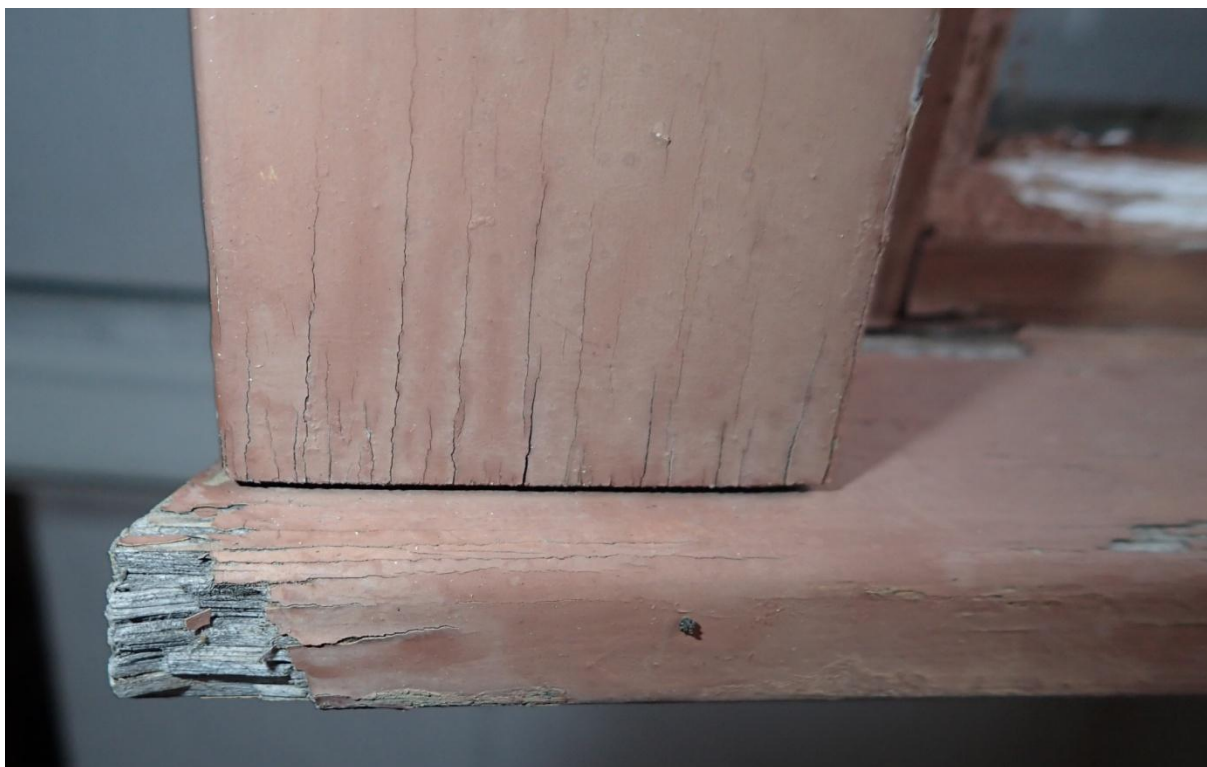
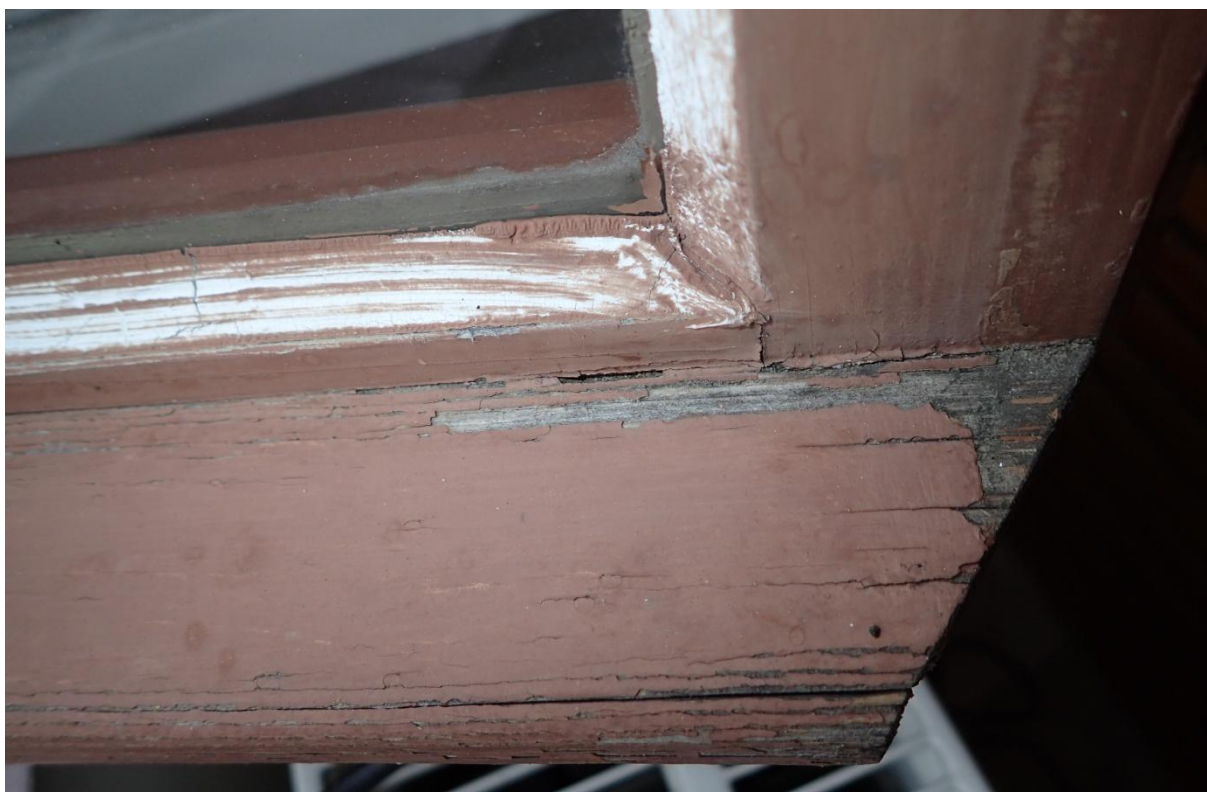
Obr. č. 26+27 Stav při průzkumu – okna /infocentrum/ 1. NP – vnější strana – detail  
Barevný nátěr je hlavně ve spodní části popraskaný, částečně nesoudržný a na namáhaných místech často chybí. Nesoudržné vrstvy bude nutné odstranit.
