# Smlouva o dílo

- 2.1 Předmětem této smlouvy je zhotovení díla „**Oprava a nátěr okenních a dveřních výplní T.G. Masaryka čp. 1 a čp. 2.**“ v rozsahu daném touto smlouvou.

#### IX. RESTAURÁTORSKÝ PRŮZKUM /průzkum R. Šulc leden 2024/:

**XIII. RESTAURÁTORSKÝ PRŮZKUM /průzkum R. Šulc leden 2024/:**  
**1) OKNA VNĚJŠÍ – náměstí T. G. M. Budova informačního centra č.p. 2/2**

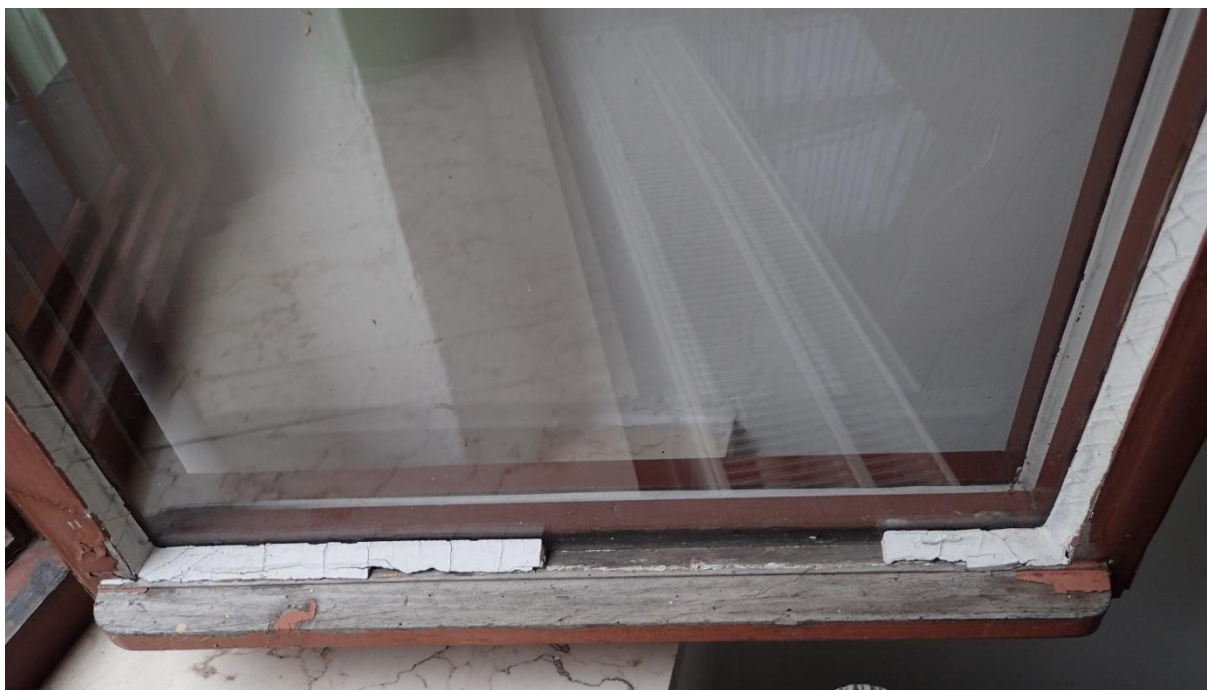
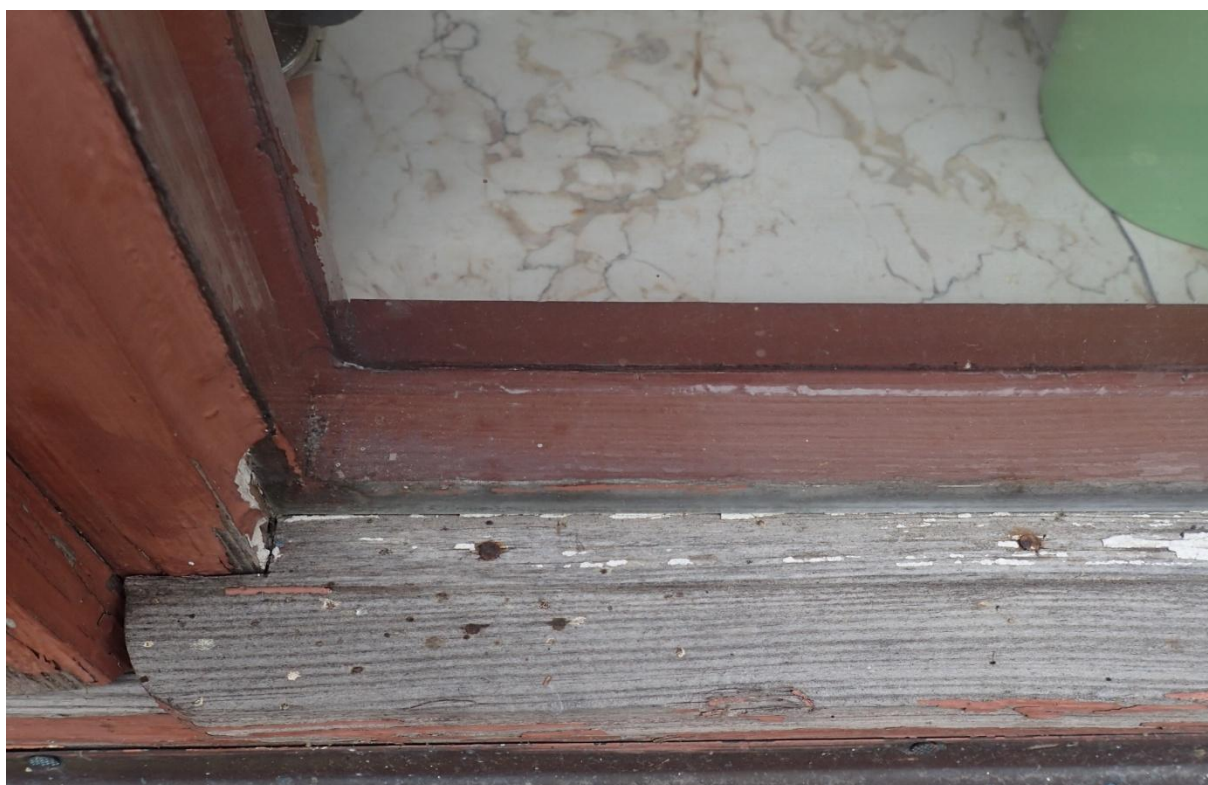
Obr. č. 28+29 Stav při průzkumu – okna /infocentrum/ 1. NP – vnější strana – detail  
Barevný nátěr je hlavně ve spodní části popraskaný, částečně nesoudržný a na namáhaných místech často chybí. Nesoudržné vrstvy bude nutné odstranit. Lokálně jsou uvolněné sklenářské tmely, které bude nutné při opravě doplnit.
