## **NÁVRH ZMĚNY č.007 – příloha a)**

### 1. Popis změny:

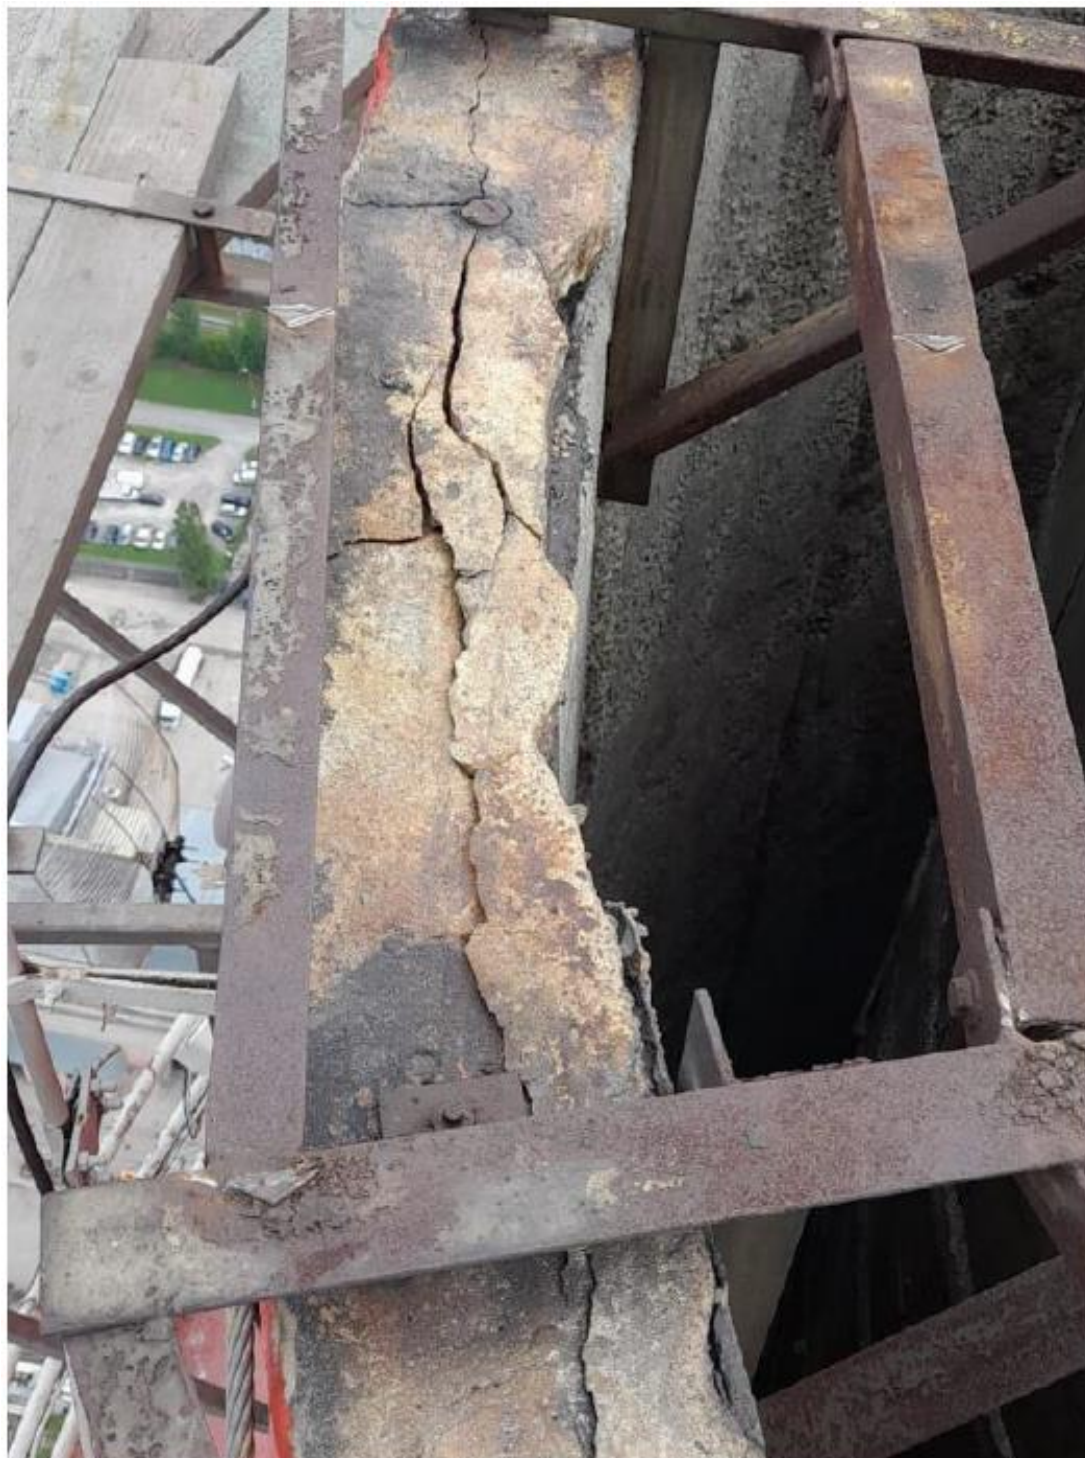
Zhotovitel v rámci provádění prací na SO 117 Úpravy komínu provedl v rámci prací demontáž stávajícího oplechování hlavy komínu. Po této demontáži bylo zjištěno, že stávající železobetonový věnec, který ztužuje celou konstrukci, vykazuje značnou degradaci. V stávajícím věnci komínu zůstali po původních pracích ocelové tyče a prvky, které vlivem povětrnostních vlivů zdegradovali, a vlivem rozpínání došlo k roztržení betonového věnce. Ten přestává plnit svoji funkci ztužení konstrukce, a je nutno tuto funkci ponechat a zachovat. Zhotovitel toto považuje za skrytou překážku v realizaci a navrhuje provedení odbourání zdegradované části betonu a nahrazení novým ztužujícím věncem.

Poškození komínu je závada dříku, která byla aktuálně zjištěna po demontáži stávajícího nerezového krytu, se nijak netýká rozsahu probíhající opravy, jejímž předmětem je vložkování komínů a sanace vnitřního povrchu dříku. Poškozena je především vnitřní část nosné části dříku v hlavě komínu v okolí šplhacích tyčí, které jsou přibližně ve středu dříku. Jedná se o skrytou závadu, která ohrožuje stabilitu původního dříku komínu a je nutno tuto závadu odstranit.

Odstraněním tak, že se ubourá výška dříku o 300 až 500 mm, se odstraní i část ocelové konstrukce ztužující železobetonový dřík v hlavě komínu a toto ztužení musí být nahrazeno novou ztužující konstrukcí (novým železobetonovým věncem). Výšku dříku není nutno doplňovat, protože celková výška komínu s novou vložkou bude dostačující, pouze nový železobetonový věnec má konkrétní konstrukční rozměr cca (v x š 300 x 200 mm) a tím dojde částečně k doplnění výšky dříku.
