# Restaurátorský záměr

## Skleněná mozaika v průčelí stavby na Novém náměstí v centru Kopřivnice

**Návrh na restaurování: ze dne 29.11. 2024 ©**

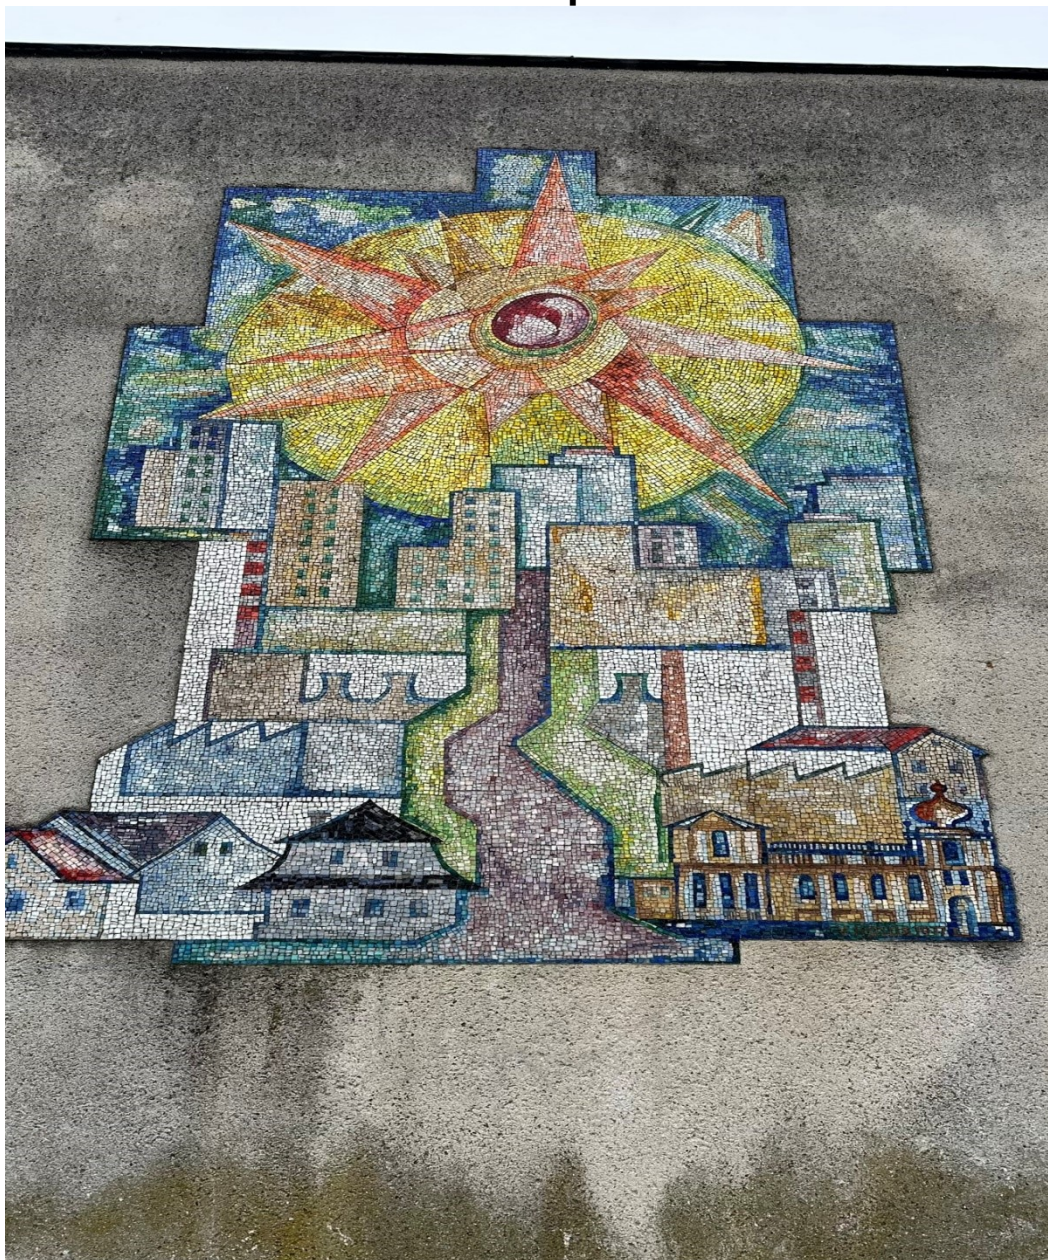
Mozaika je osazena v pohledové zdi směrem do Nového náměstí v centru Kopřivnice. Autorem díla je Vladimír Holub ( 1912 – 1995 ). Ústředním motivem je město Kopřivnice v proměnách času. Jsou zde znázorněny historické motivy města s původní lidovou architekturou a sakrálními stavbami, kontrastující s moderní výstavbou a průmyslovými stavbami. To vše v pozadí slunce jako obrazu nové doby.

Tato mozaika má nepravidelný geometrický tvar, tvořený jakoby skládaný z čtverců a obdélníků. Barevně převažují spíše studené barvy.

Stav díla nutno hodnotit jako neudržovaný. Do otevřených výplní spár proniká značné množství vlhkosti, která při změně klimatických podmínek podporuje degradaci jak samotného pojivového materiálu, tak k postupnému statickému narušení.

Povrch díla, včetně zdi, je kontaminován zejména mechy a zelenými řasami, které v minerálním tmelu a cementových omítkách prodlužují retenci vlhkosti a způsobují tak fyzikální a chemickou korozi. Celek díla je dále znečištěn tmavými depozity. V rámci mechanického procesu zvětrávání lokálně dochází ve strukturálně oslabených místech k tvorbě trhlin a prasklin ve spárování mozaikových dílů.

S ohledem na dochovaný stav památky, její kulturně-historický význam, lokalizaci a prezentaci je doporučeno provést komplexní restaurátorský zásah. Ten by měl uvést celek díla do takového stavu, aby byla zajištěna jeho další existence a dobře odolával všem vnějším činitelům.
