**Požadavek na zajištění operativní činnosti, údržby, opravy a servisu objektů ve správě OŘ Ostrava**

Staré Město u U.H. - výpravní budova

**Opatření proti hnízdění ptactva.**

**Opatření proti hnízdění ptactva**  
**Ostružná, Zábřeh na Moravě, Staré Město u U.H.,**  
**Prostějov**

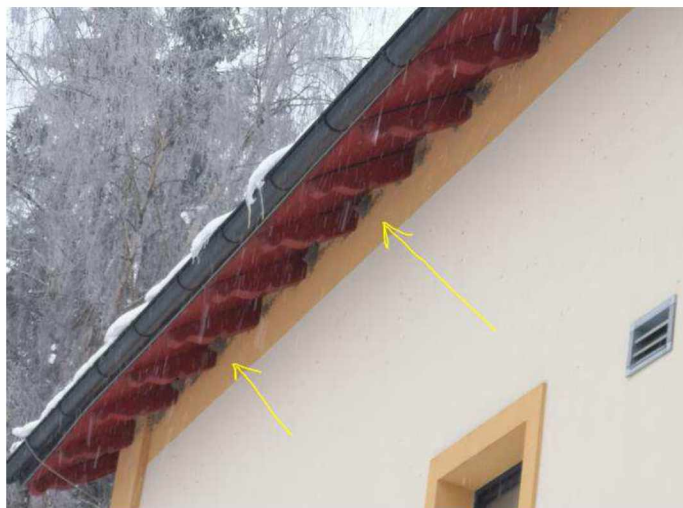
#### Ostružná

Na východní fasádě, pod římsou střechy, se vyskytuje početné hnízdění vlaštovek/jiříček. Opatření provedena nejsou.

Bude osazen dvojhrotový liniový systém proti hnízdění vlaštovek/jiříček

- pod celý obvod střešní římsy a pod římsu přístavby 1NP u koleje.

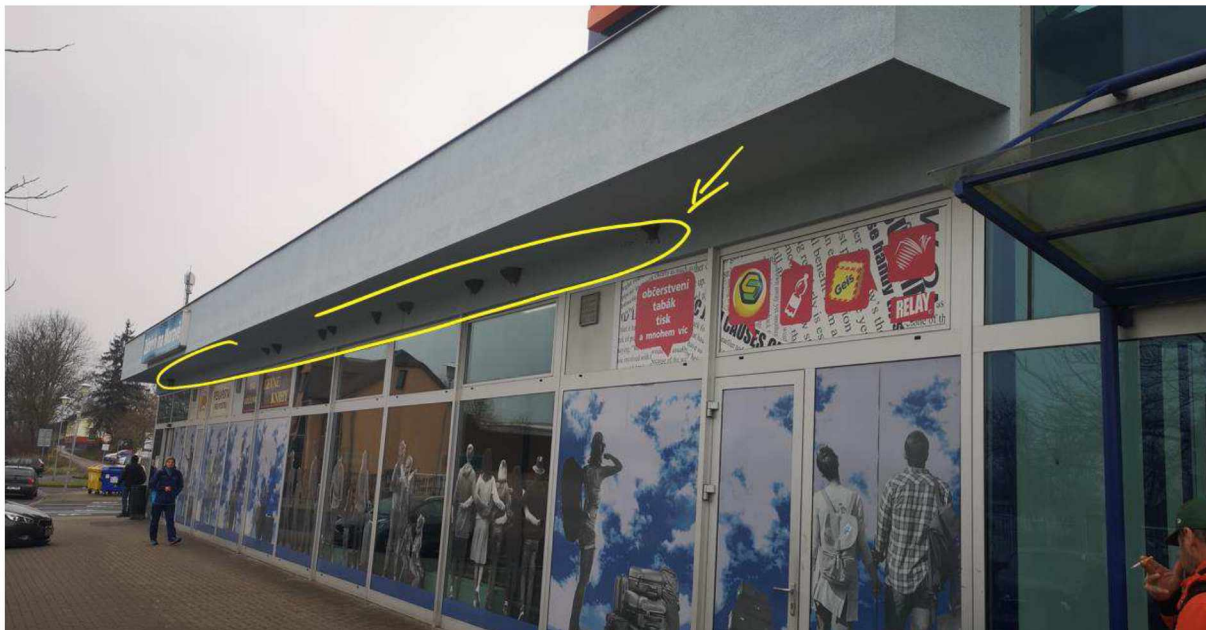
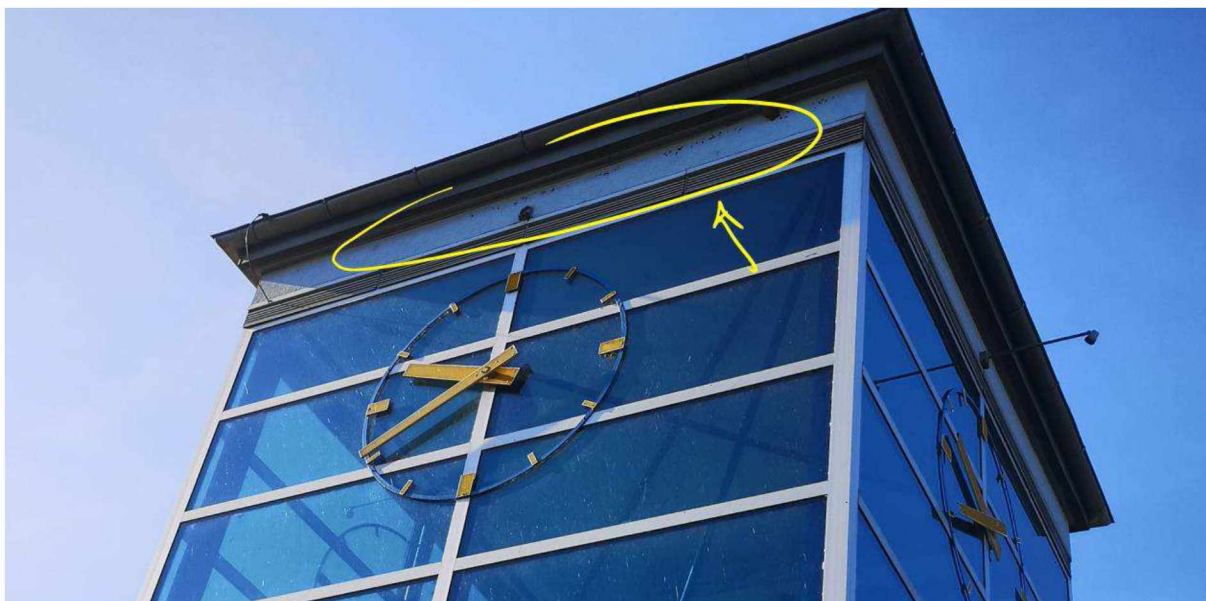
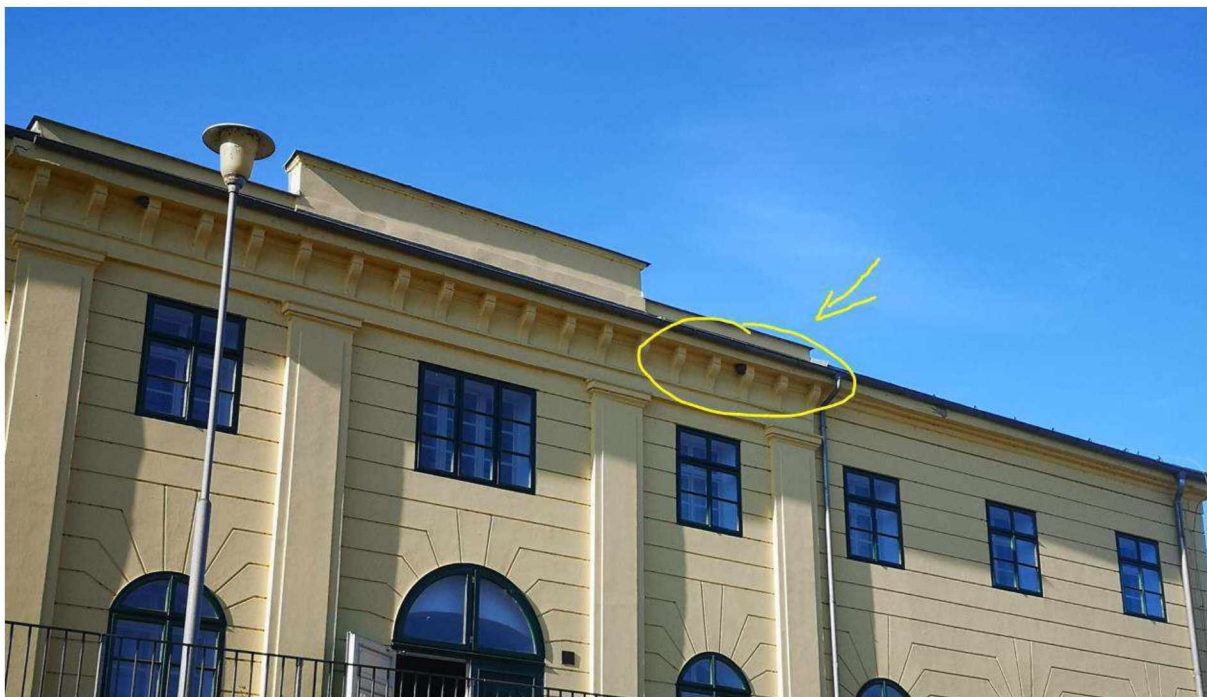
### Zábřeh na Moravě

Na severovýchodní fasádě historické budovy, přístavby v uliční úrovni a pod střešní římsou hodinové věže se vyskytuje početné hnízdění vlaštovek/jiříček. Dle informací od správce se výskyt hnízd po předchozím odstranění opakoval. Opatření provedena nejsou.

Bude osazen dvojhrotový liniový systém proti hnízdění vlaštovek/jiříček

- pod římsu nové přístavby odbavovací haly
- pod římsu střechy hodinové věže
- pod římsu střechy po třech stranách historické výpravní budovy (tedy mimo stranu u koleje)

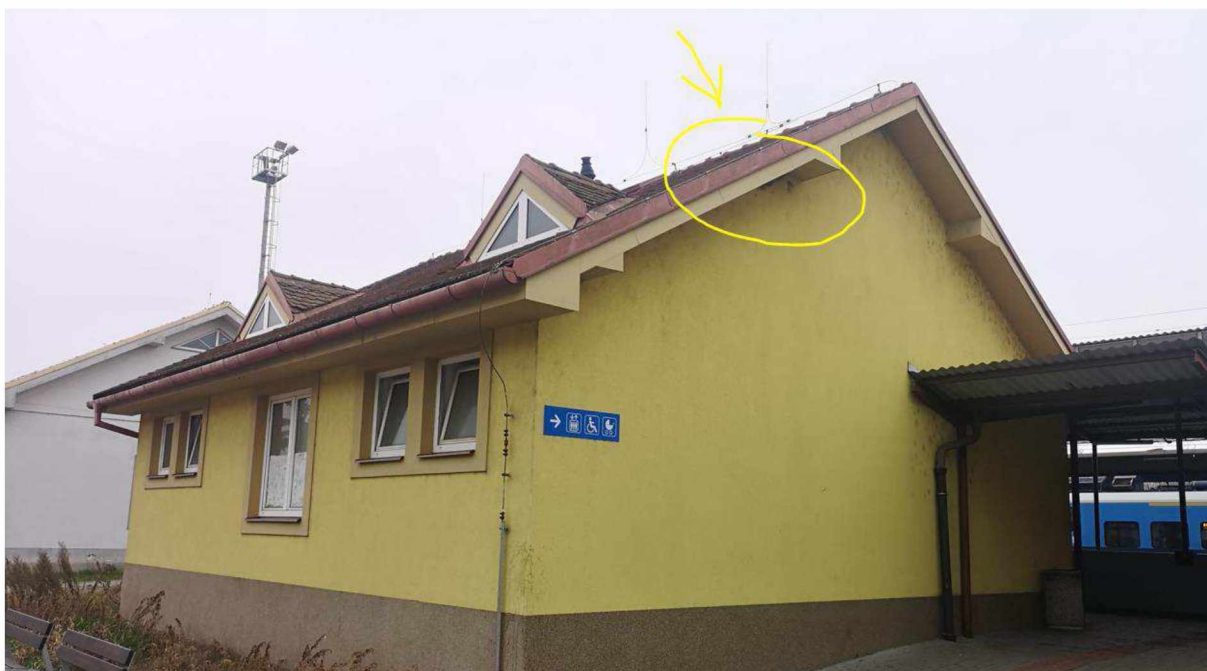
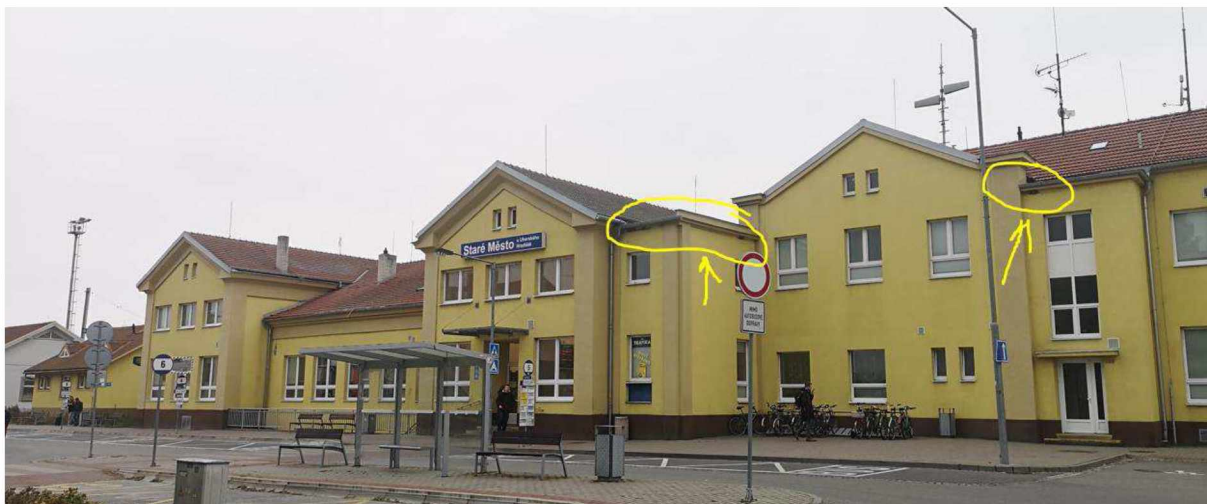
#### Staré Město u Uherského Hradiště

Pod římsami střechy celé výpravní budovy a samostatného objektu toalet se vyskytuje početné hnízdění vlaštovek/jiříček.

Na hranách střech dochází k sedání holubů – opatření byla provedena v minulosti osazením hrotového systému, část liniových hrotů je již uvolněná.

Bude osazen dvojhrotový liniový systém proti hnízdění vlaštovek/jiříček

- Pod veškeré římsy střechy výpravní budovy, mimo část nad zastřešením u koleje
- Pod římsy střechy objektu toalet, mimo část nad zastřešením u koleje

V době provádění bude revidován stav provedených opatření (hrotových systémů) proti sedání holubů a poškozené části budou opraveny/nahrazeny.

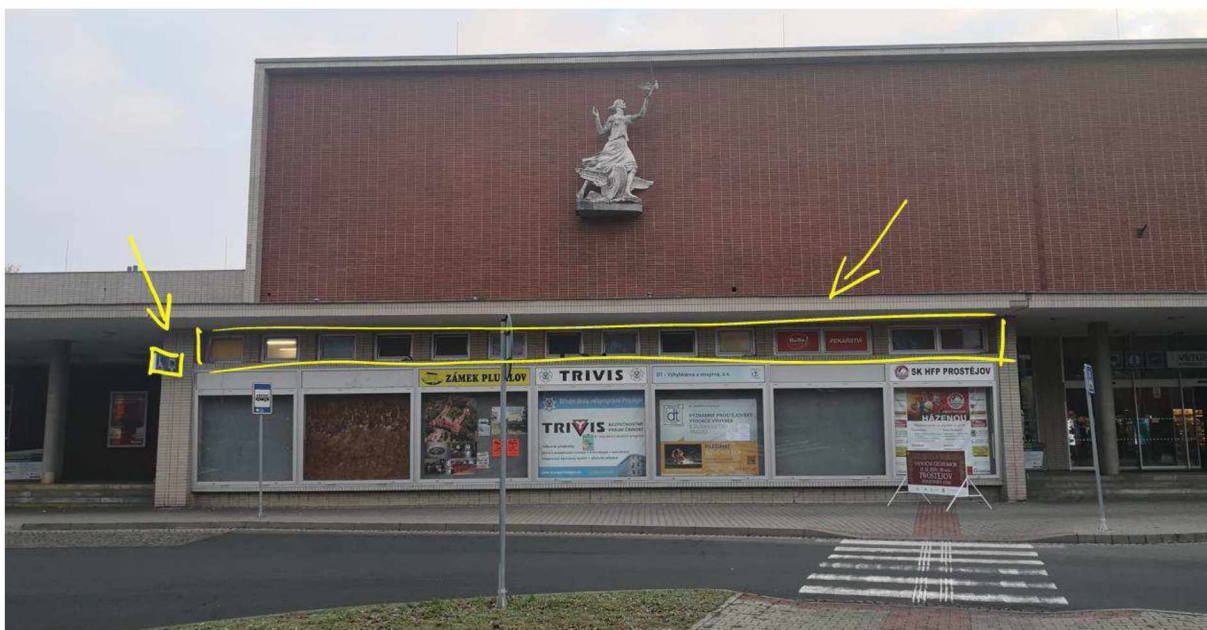
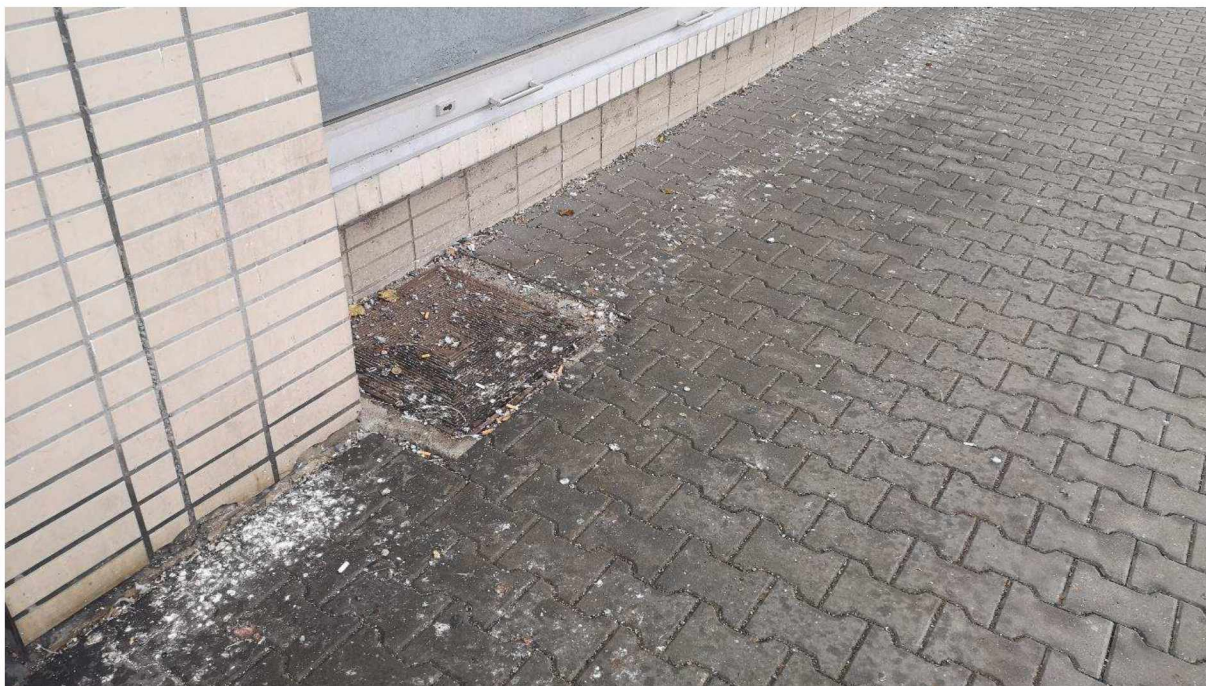
### Prostějov hlavní nádraží

Na fasádě z ulice dochází v okenní nise a taktéž na vykonzolované tabuli OS k sedání holubů a znečišťování chodníku. Opatření provedena nejsou.

V okenní nise z uliční strany bude osazena síť proti holubům, síť bude zalícována s obvodem zdiva/parapetu.

Na vykonzolované tabuli orientačního systému bude osazen hrotový systém, stejně jako na tabuli s názvem stanice nad vstupem do VB.

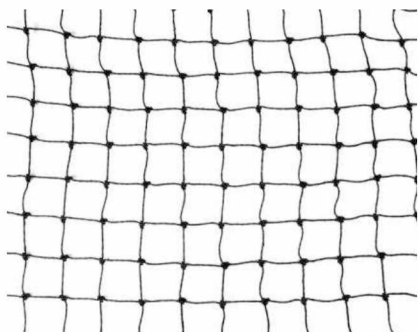
### Celoplošné zasítování:

- polyetylenová síť, černá/tmavá, oko 50x50 mm
- nerezová napínací lanka, kotvená do stávajících konstrukcí pomocí pozinkovaných úhelníků nebo šroubovaných ok, dle aktuálního stavu a místa v konstrukci
- spojování sítí a jejich kotvení k napínacím lankům pomocí hliníkových ok

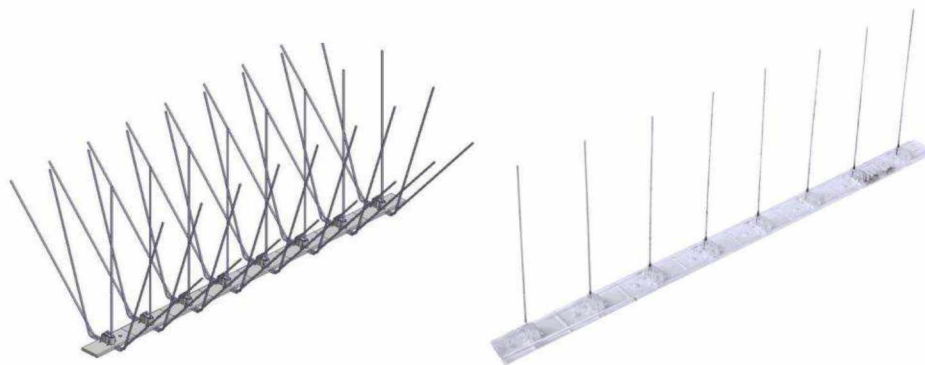
### Hroty

- liniová ochrana horního líce prvku proti usednutí ptáka či proti hnízdění
- plastová transparentní lišta s jednou až čtyřmi řadami hrotů, podle rozměrů horního líce zabezpečovaného prvku
- hrotový systém bude na prvek nalepen lepícím tmelem

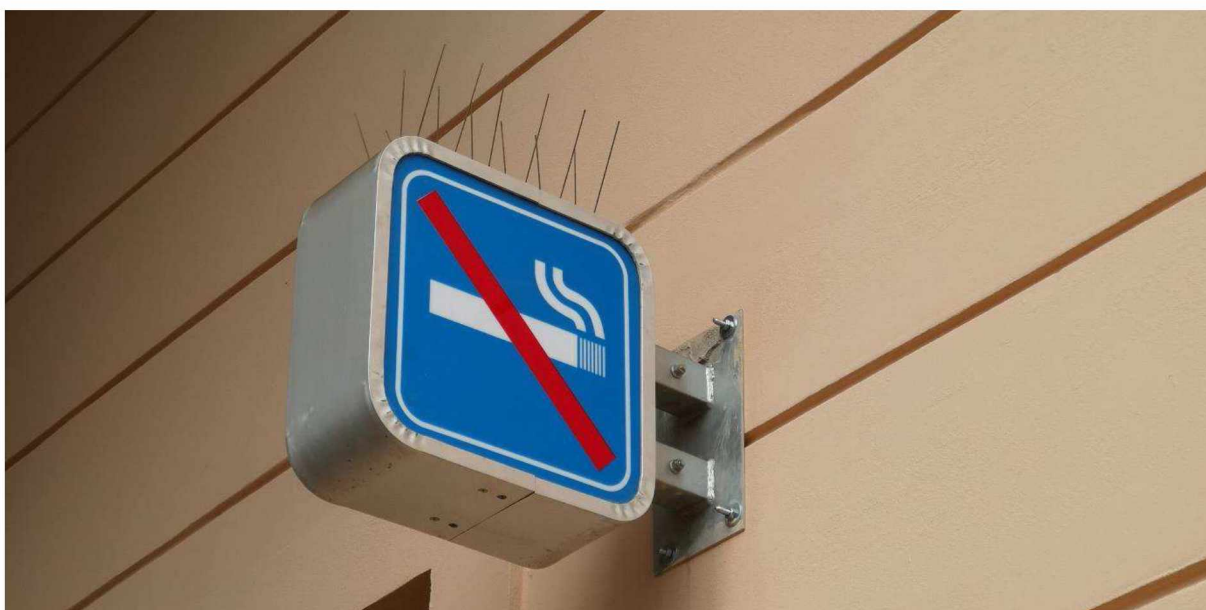
Hrotový systém proti sedání, zejména holubů:

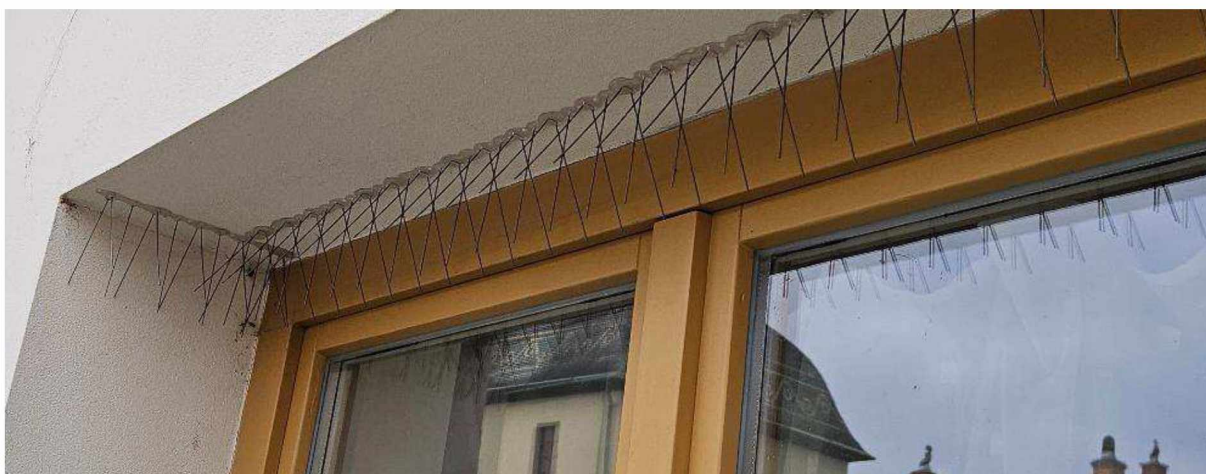
Hrotový systém proti hnízdění vlaštovek / jiříček:

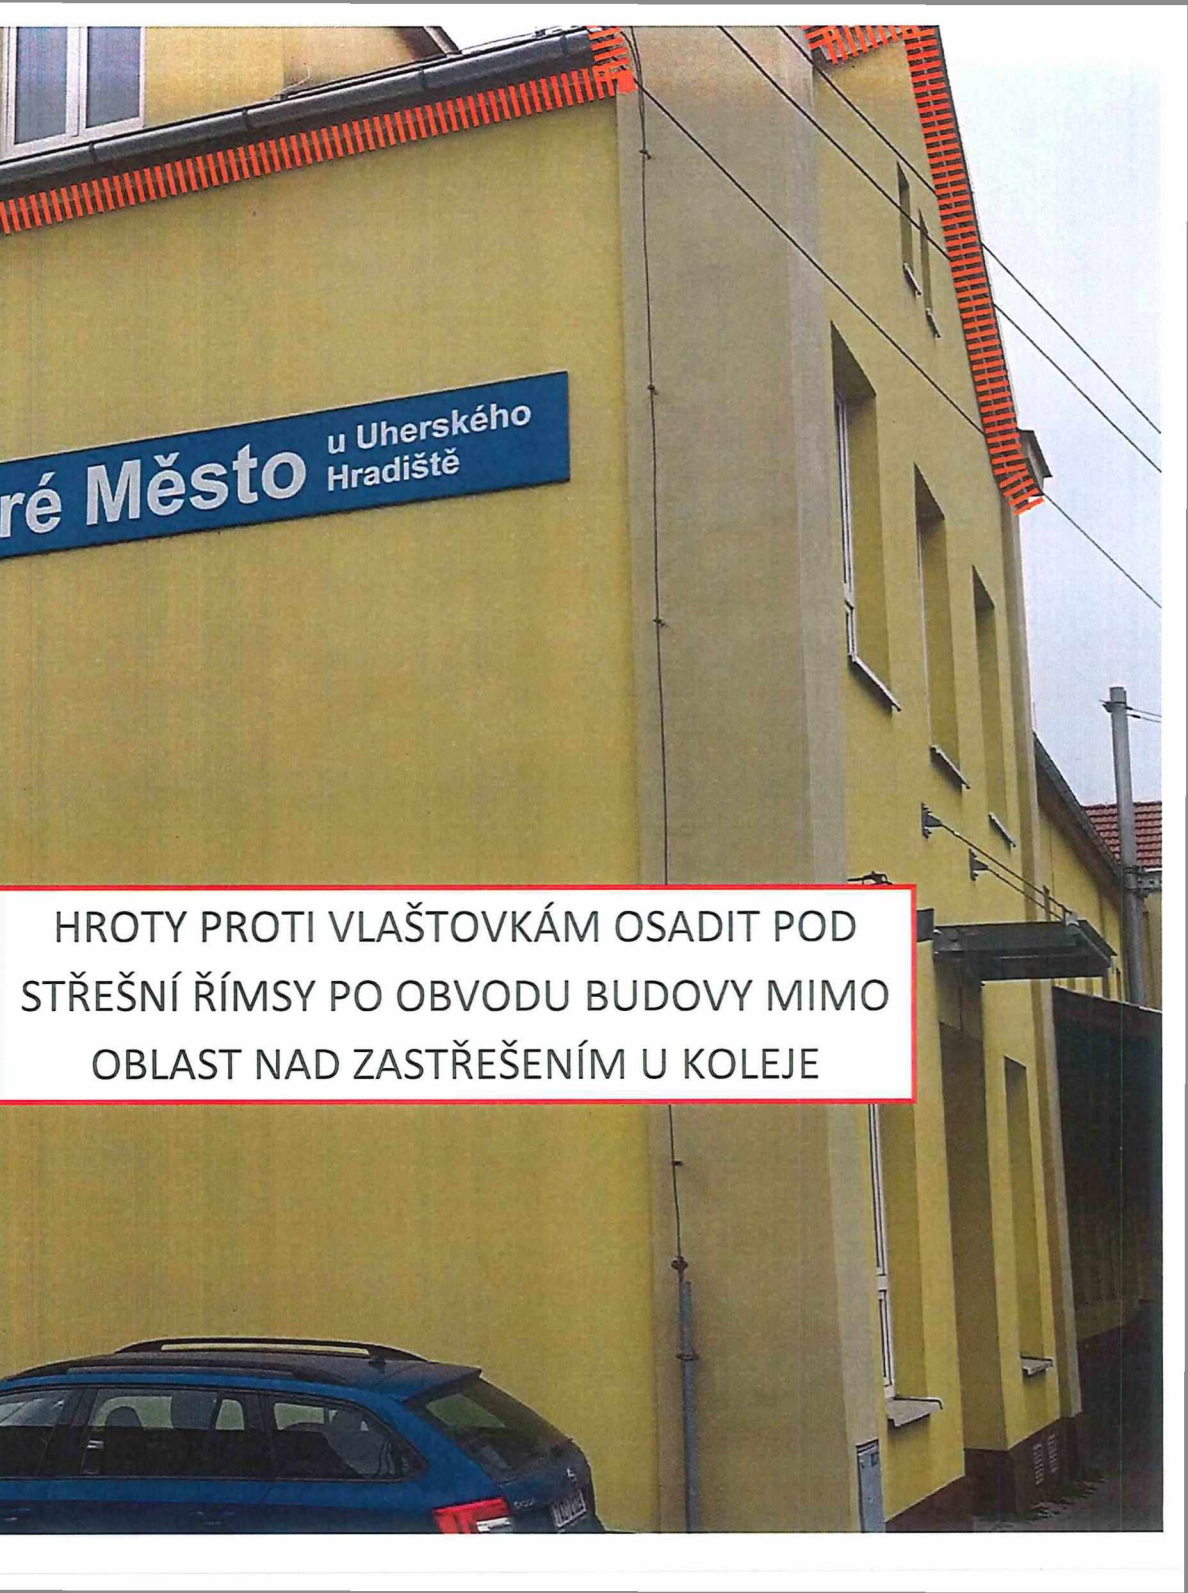
HROTY PROTI VLAŠTOVKÁM OSADIT POD  
STŘEŠNÍ ŘÍMSY PO OBVODU BUDOVY MIMO  
OBLAST NAD ZASTŘEŠENÍM U KOLEJE

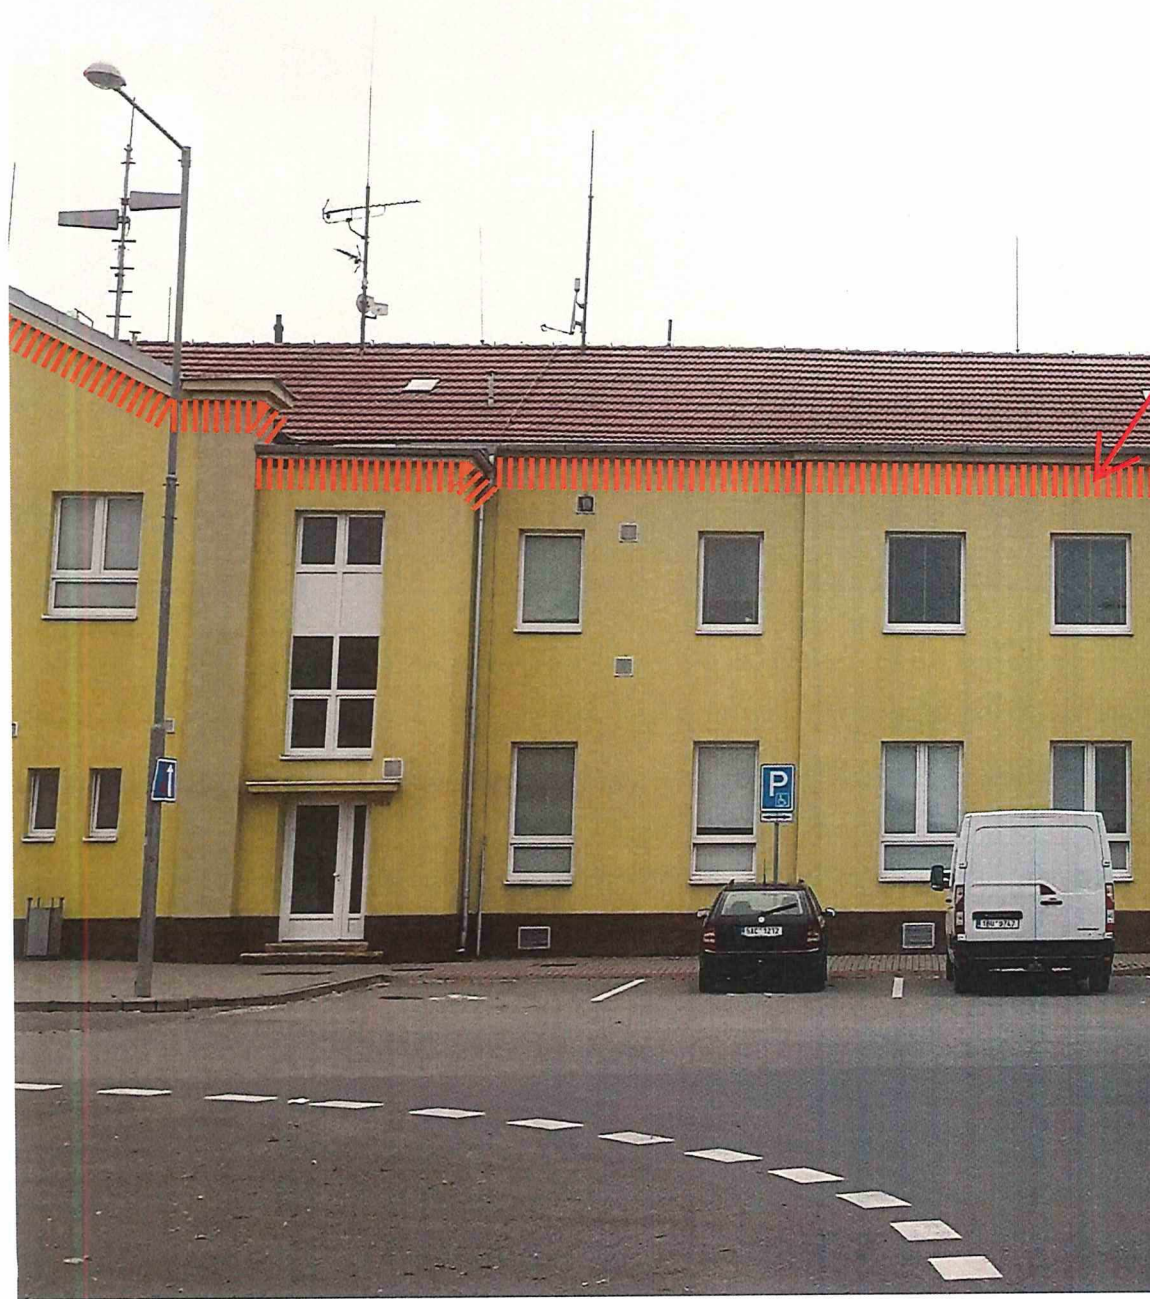
OSADIT POD STŘEŠNÍ  
ŘÍMSY PO OBVODU  
BUDOVY

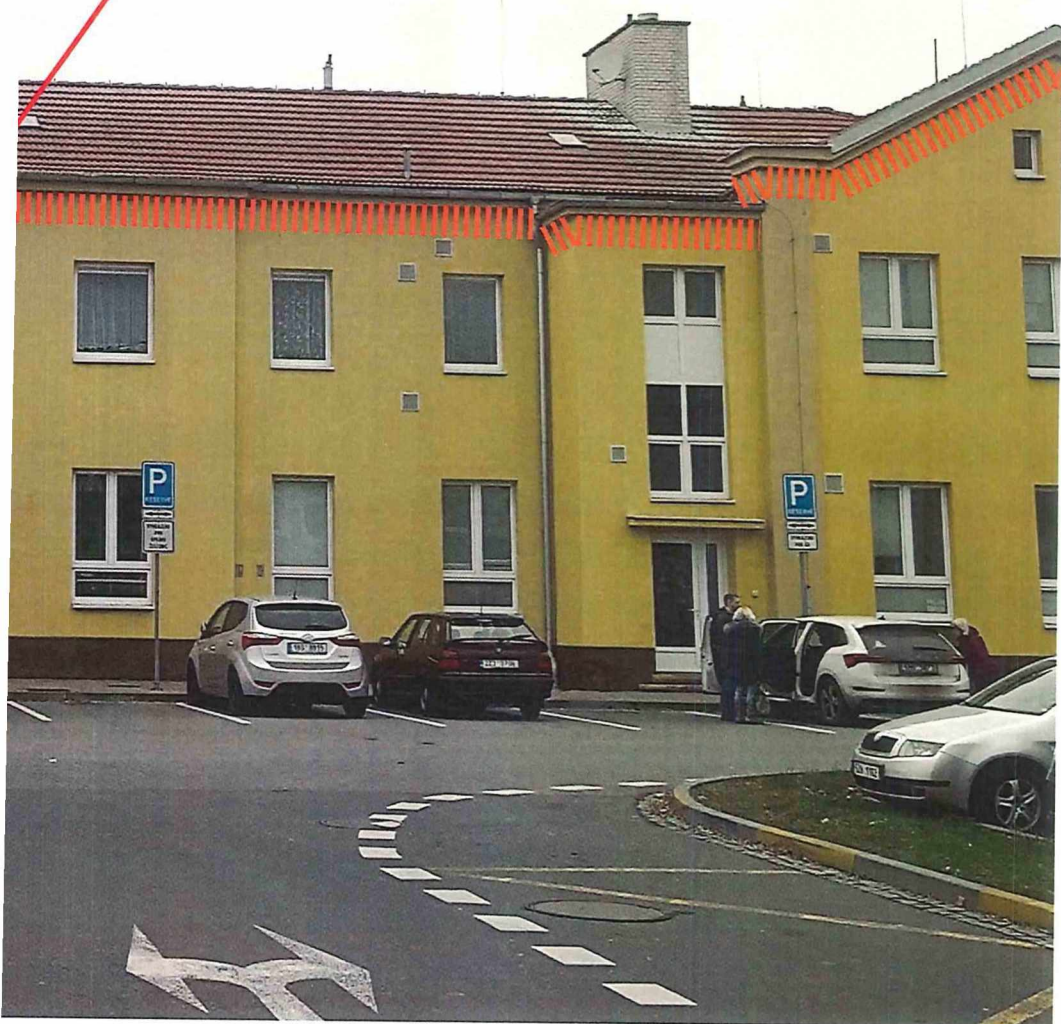
HROTY PROTI  
VLAŠTOVKÁM OSADIT  
POD STŘEŠNÍ ŘÍMSY PO  
OBVODU BUDOVY

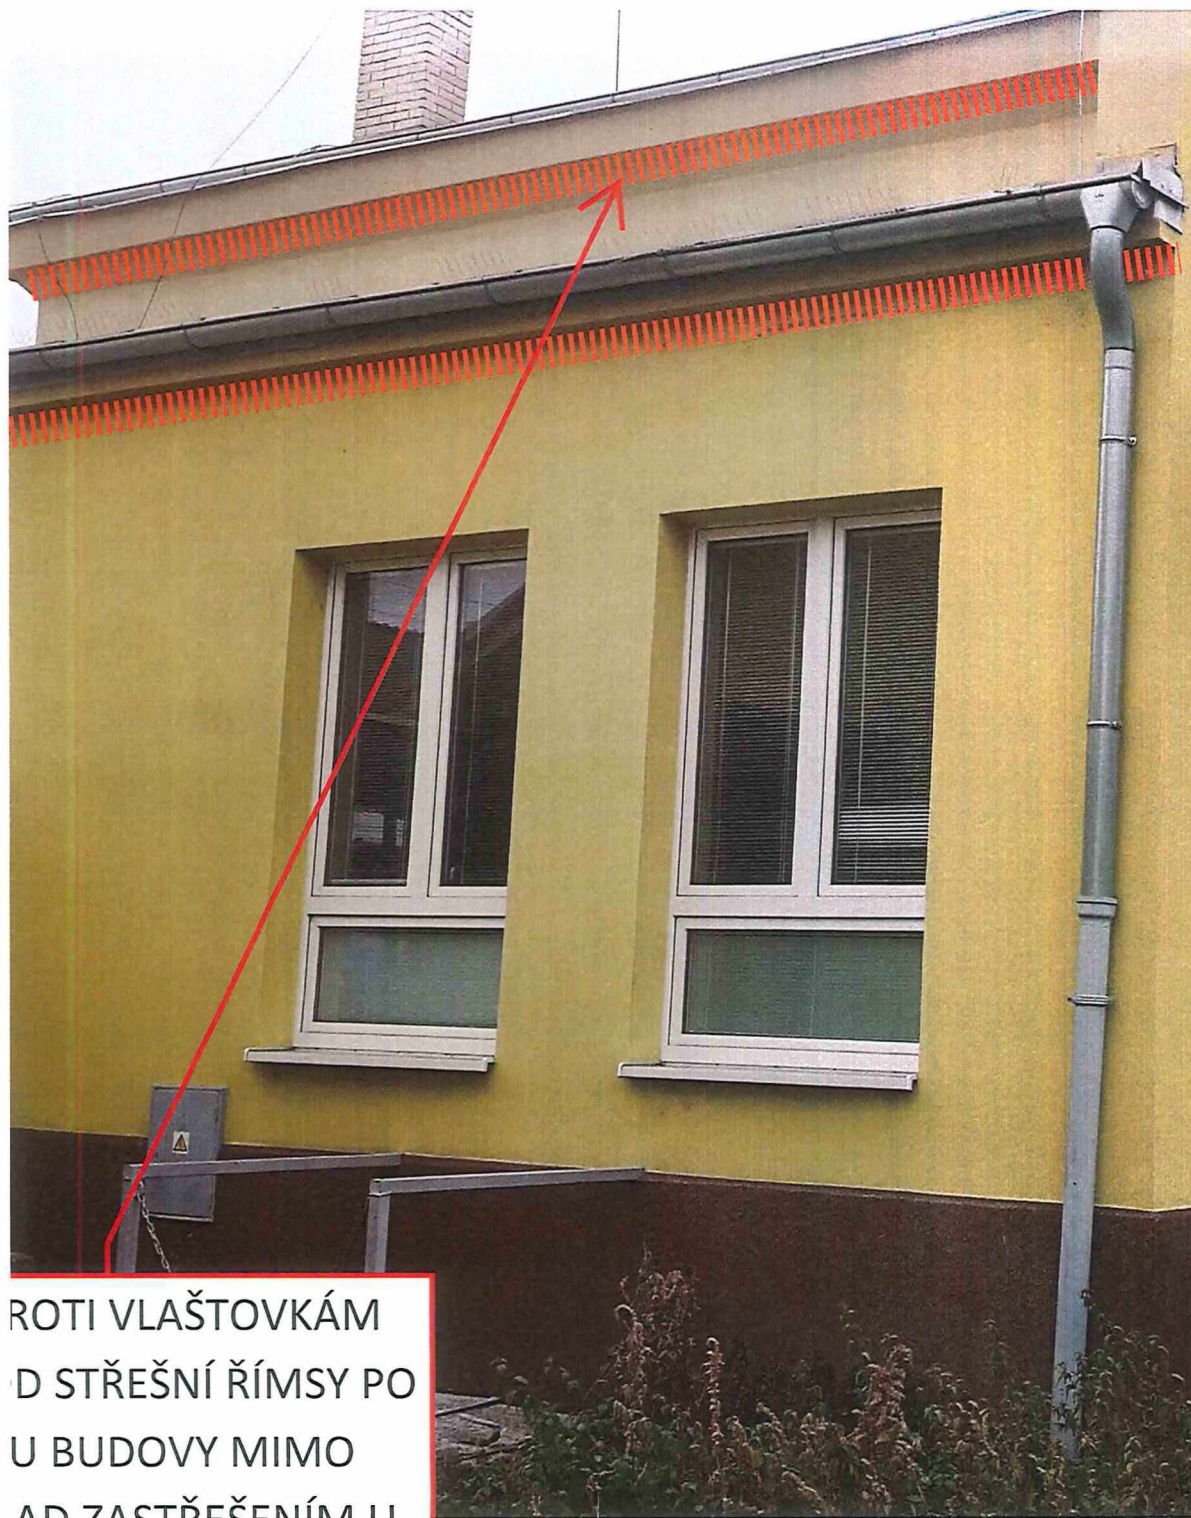
ROTI VLAŠTOVKÁM  
D STŘEŠNÍ ŘÍMSY PO  
U BUDOVY MIMO  
AD ZASTŘEČENÍM II

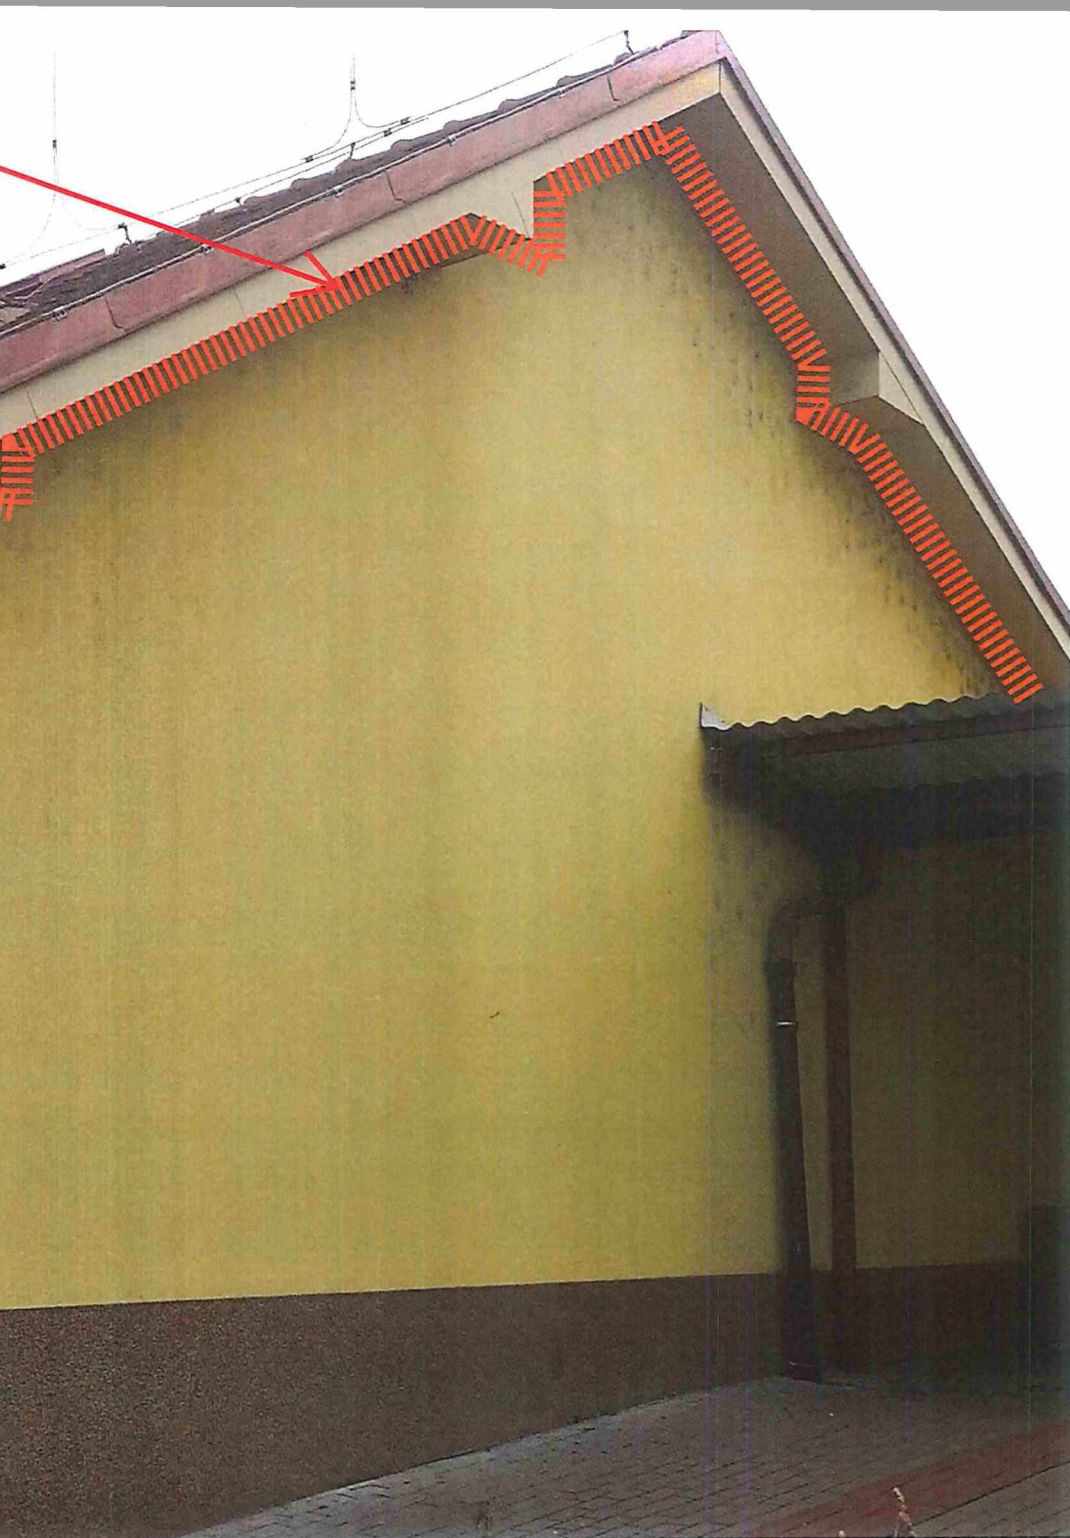
ESTETICKÝ VZ  
BUDOVY MIMO  
U U KOLEJE
