**Požadavek na zajištění Údržby, opravy a odstraňování  
závad na tepelných zdrojích v obvodu OŘ Ostrava - oblast**

číslo **8-007/2025**

Valašské Meziříčí - výpravní budova

**Odstranění netěsnosti na plynového zařízení**

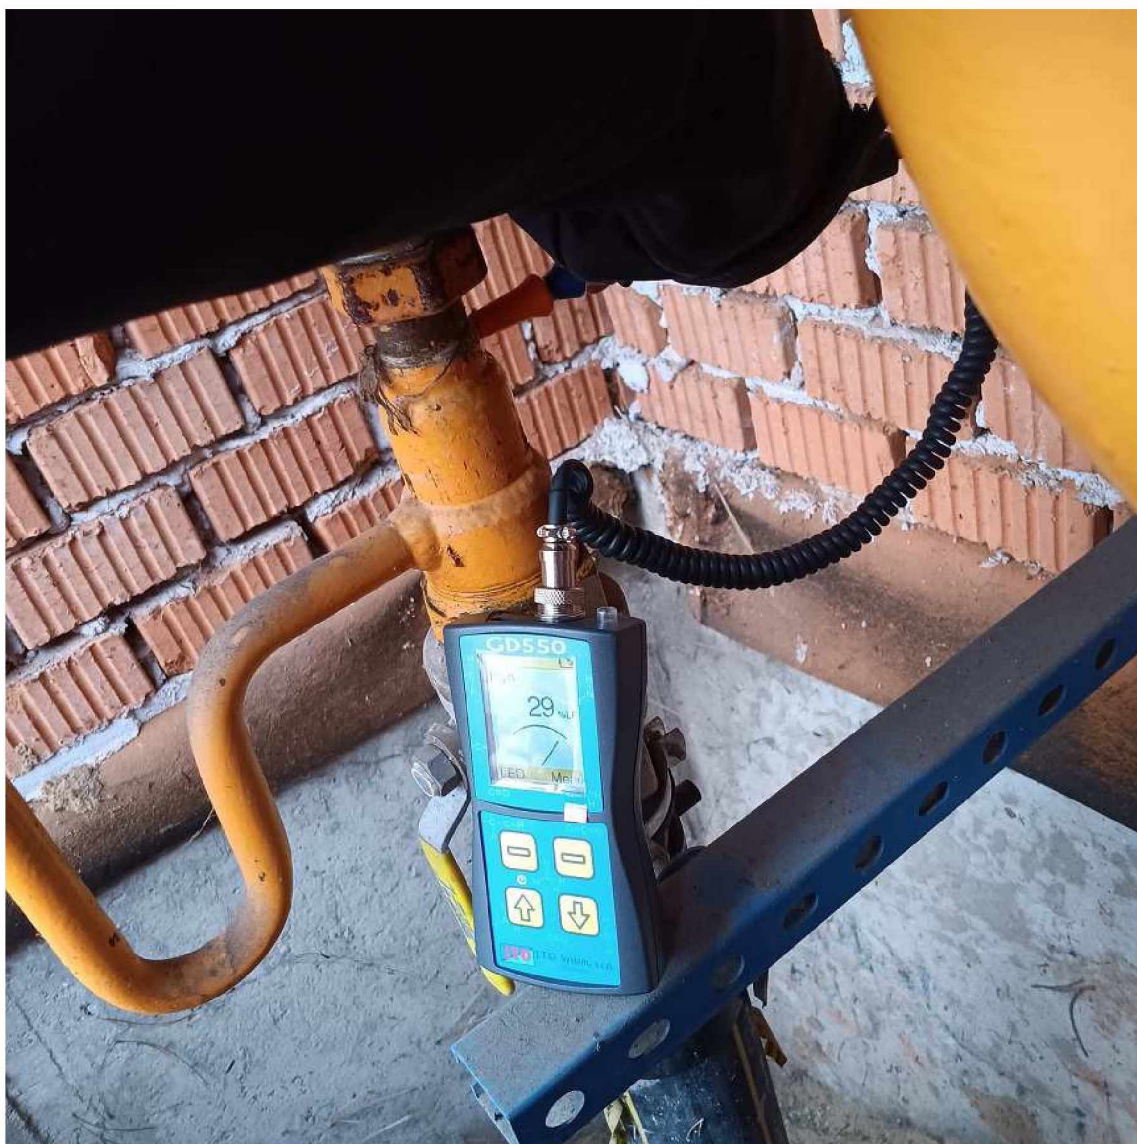
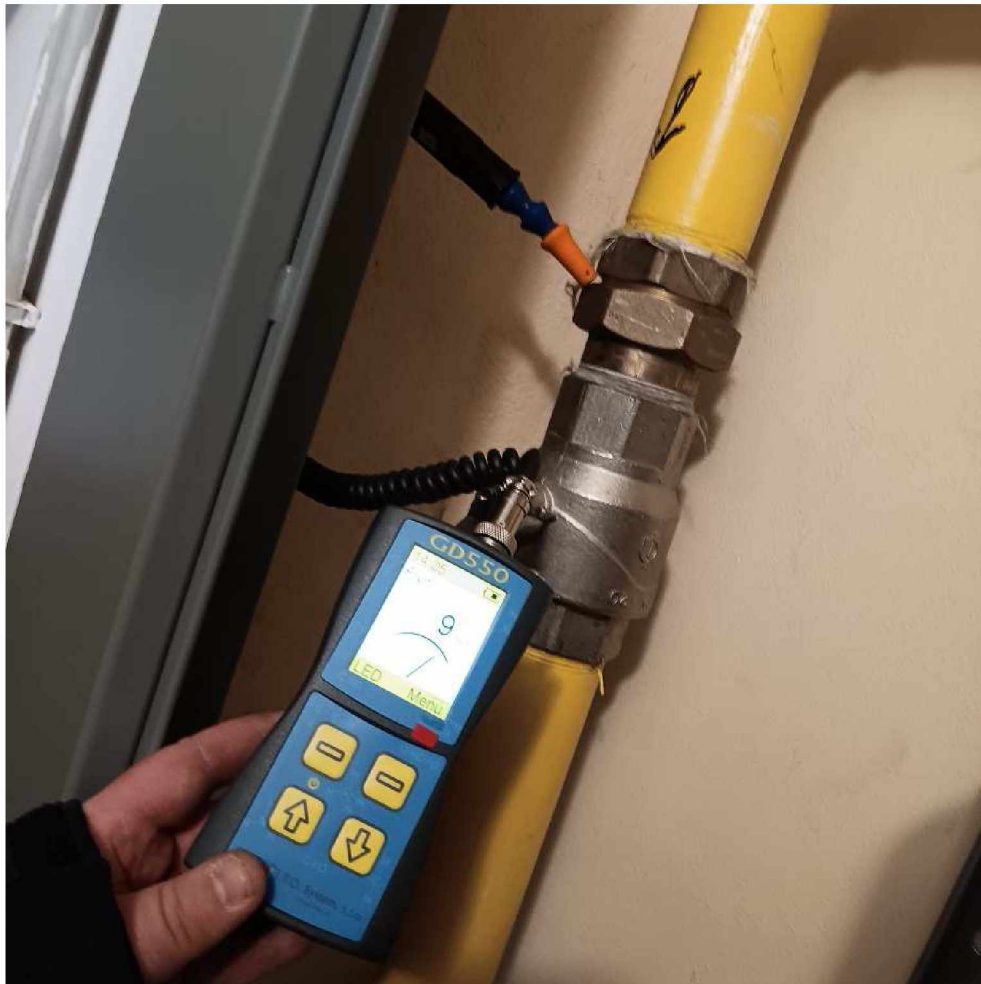
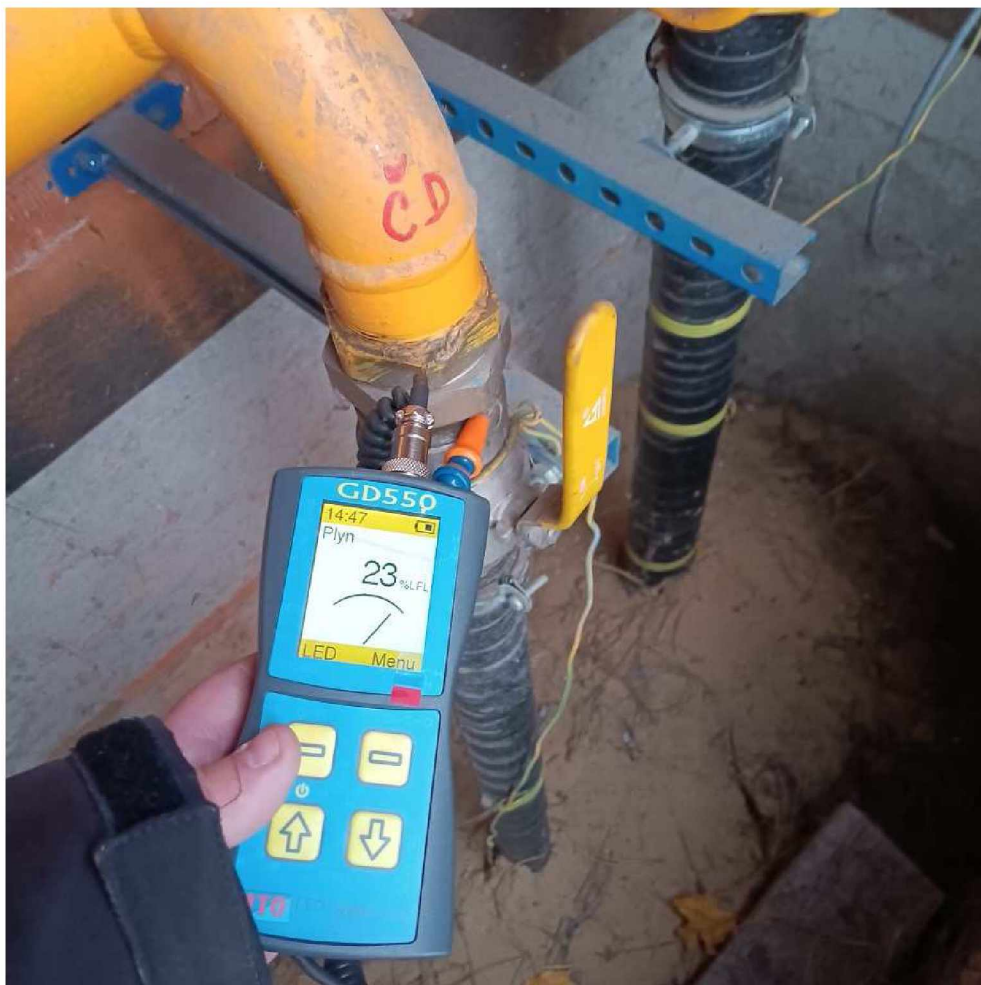
## Fotodokumentace

Silný unik plynu v závitovém spoji za hlavním uzávěrem na vstupu do regulátoru tlaku ve zděném kiosku HUP a fakturačního plynoměru pro rozvod plynovodu budovy RZZ a VB. Při kontrole plynovodu ve zděném kiosku HUP byl spatřen další nový unik plynu na větvi rozvodu plynovodu pro ČD v závitovém spoji uzávěru.

Slabý unik plynu ve šroubovém spoji za uzávěrem podružného plynoměru pro odběr plynu do kotelny č. 1A a č. 1B ve výpravní budově.

Odstranění úniku plynu v závitovém spoji za hlavním uzávěrem na vstupu do regulátoru tlaku ve zděném kiosku HUP a fakturačního plynoměru pro rozvod plynovodu budovy RZZ a VB. Odstranění úniku plynu na větvi rozvodu plynovodu pro ČD v závitovém spoji uzávěru.

Odstanění netěsnosti plynu ve šroubovém spoji za uzávěrem podružného plynoměru pro odběr plynu do kotelný č. 1A a č. 1B ve výpravní budově.

Poznámka k položce:  
- příprava  
- odplynění potrubí  
- demontáž dvířek s rámem u podružného plynoměru pro kotelnu  
- přetěsnění netěsných závitových spojů  
- napuštění potrubí  
- odvzdušnění potrubí  
- kontrola těsnosti  
- zpětná montáž dvířek s rámem u podružného plynoměru pro kotelnu  
- uvedení do provozu  
- úklid
