**ARCHAIA Brno z.ú.**

Číslo jednací: 9/25

## **Návrh řešení záchranného archeologického výzkumu (ZAV) při stavbě: „Žďár nad Sázavou - tvrz“**

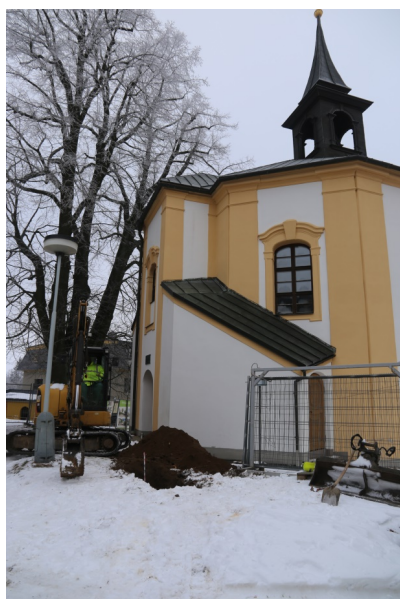
Umístění sondy při kapli sv. Barbory

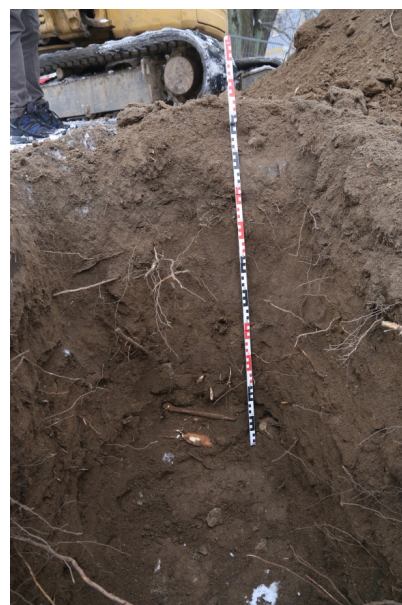
Profil sondou – v hloubce cca 0,7 m se nachází hrob orientovaný nohama směrem ke kostelu

- 1) po základní skrývce drnu proběhne detektorová prospekce po níž bude následovat další skrývka na pláň cca 0,5 m pod současný terén. Pokud zde budou zachyceny ojedinělé hroby, tak budou ponechány na vyvýšeném soklu. Nedávno provedenými sondami při kostele sv. Prokopa se do úrovně cca 0,4 m pod terénem nacházely pouze dislokované kosti. Hroby se dle sondy při kapli sv. Barbory mohou vyskytovat především od úrovně 0,7 m pod současným terénem.
- 2) Následovat bude detektorová prospekce a dozkoumání ojedinělých hrobů.
- 3) Dále budou zkoumány hrobové situace v prostoru budoucí kašny a jejího přívodu vody a odtoku vodu. Pokud hřbitov zasahoval pod příjezdovou komunikaci směrem k faře a domu Veselská č. 2/13, tak budou zkoumány hroby ve stavbou snížené části hřbitovního areálu při kapli sv. Barbory.

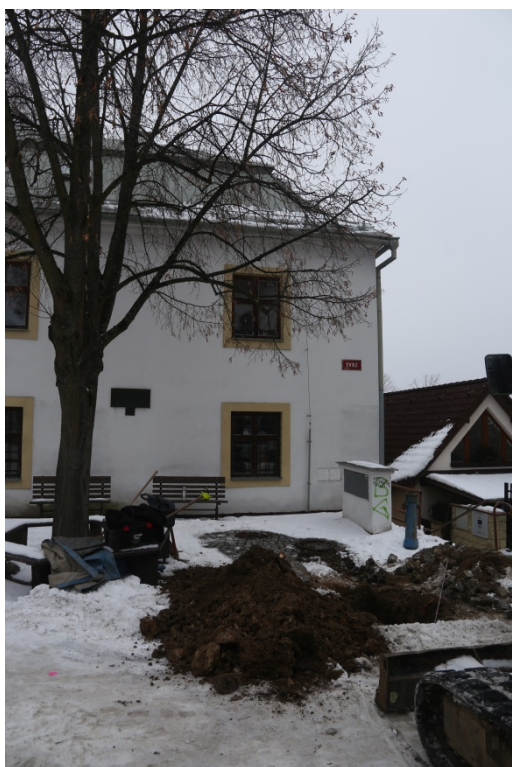
Umístění sondy před regionálním muzeem.

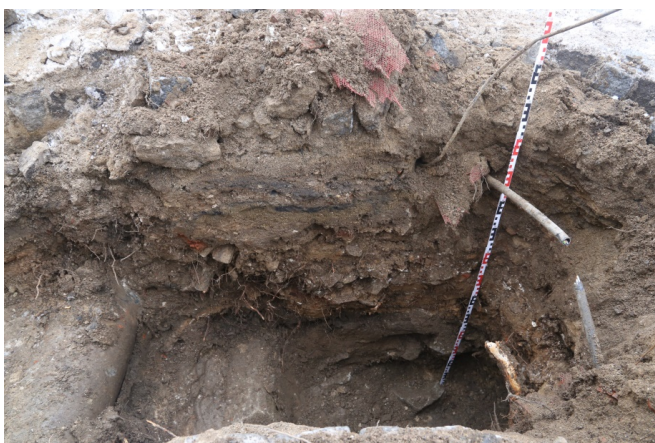
Profil sondy při muzeu – pod současnou dlažbou začíná archeologický terén, cca v hloubce cca 0,4 m byla zachycena starší konstrukce či destrukce.

Jedná se prostor Tvrze při současném regionálním muzeu. Zkoumána by měla být celá plocha až na koridor mezi Moučkovým domem a muzeem. Sondou při muzeu byly archeologické situace zachyceny až do hloubky přesahující 1,7 m. V rámci ZAV by byly zkoumány výkopy nové kanalizace a vodovodu a lokálně i dochovaná archeologická souvrství. Vzhledem k množství starších inženýrských sítí a nutnosti přístupu k domům by uvedená fáze trvala cca 6 týdnů.

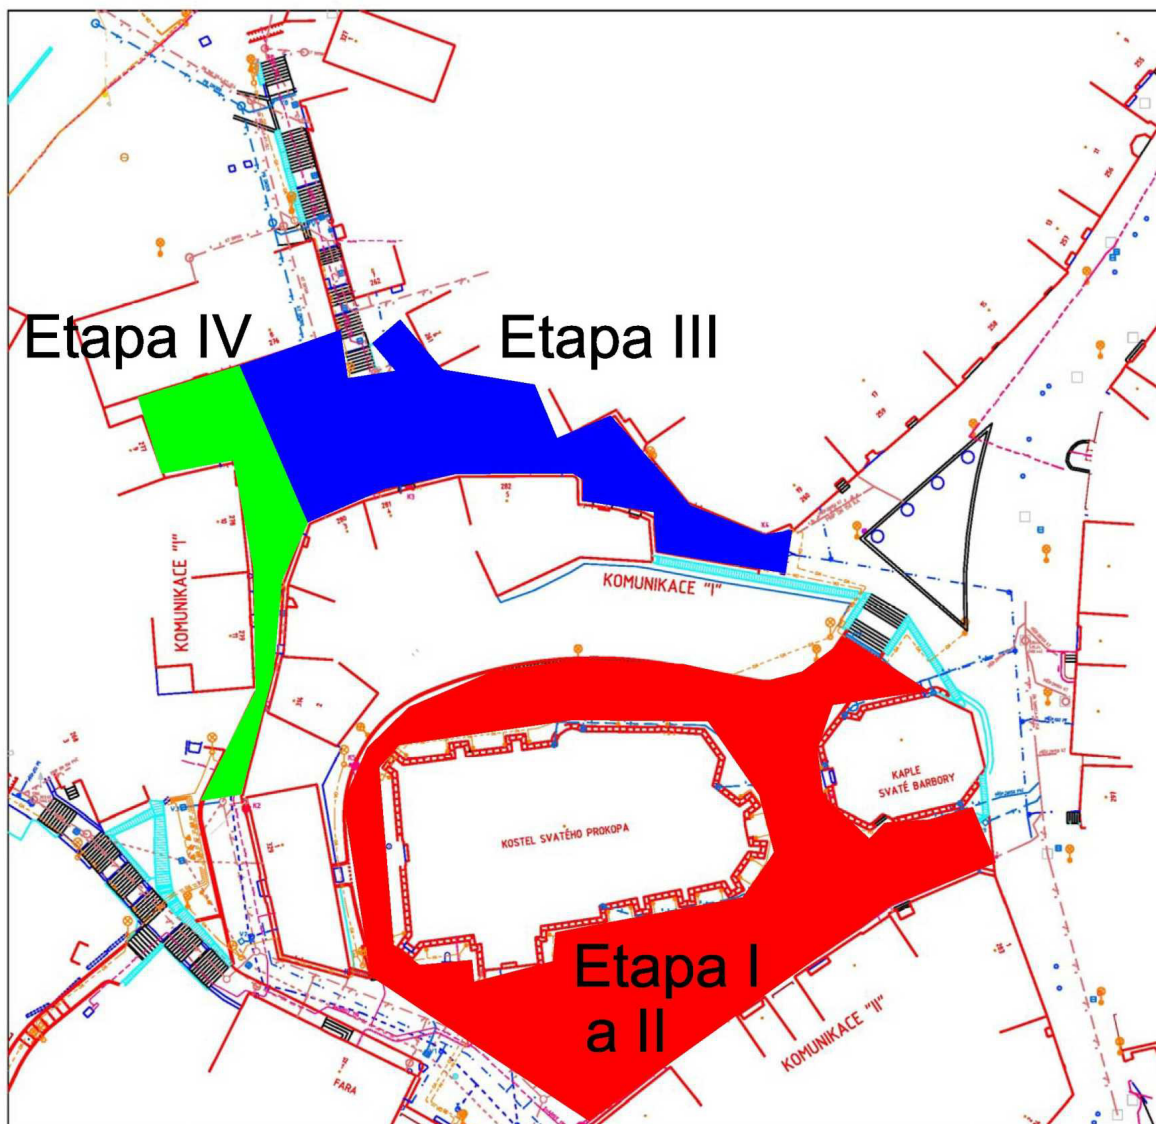
Situace jednotlivých ploch v rámci katastrální mapy.
