**OBJEDNÁVKA č.: OBJ/0062/2025/RR**

### **Nabídka obnovy dřevěných žaluziových okenic zvonice v Lipníku nad Bečvou**

## Fotodokumentace žaluziové okenice Zvonice, Lipník nad Bečvou

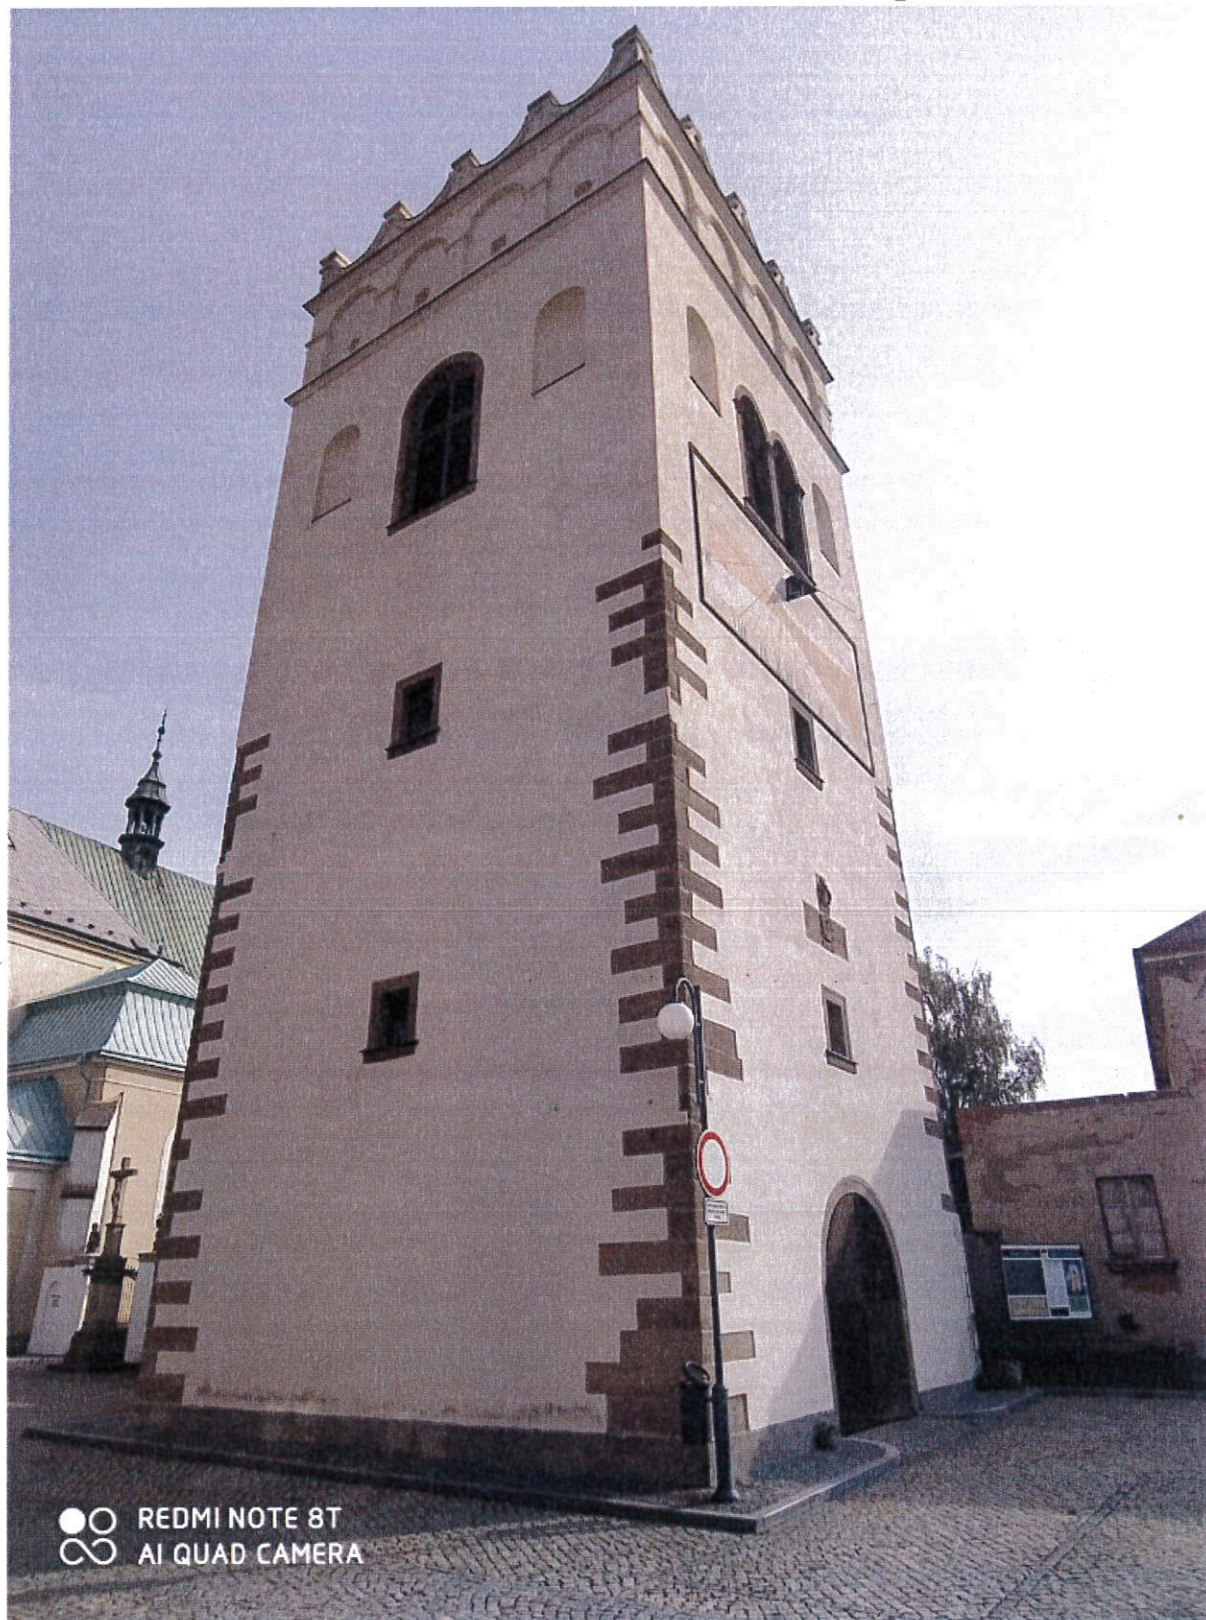
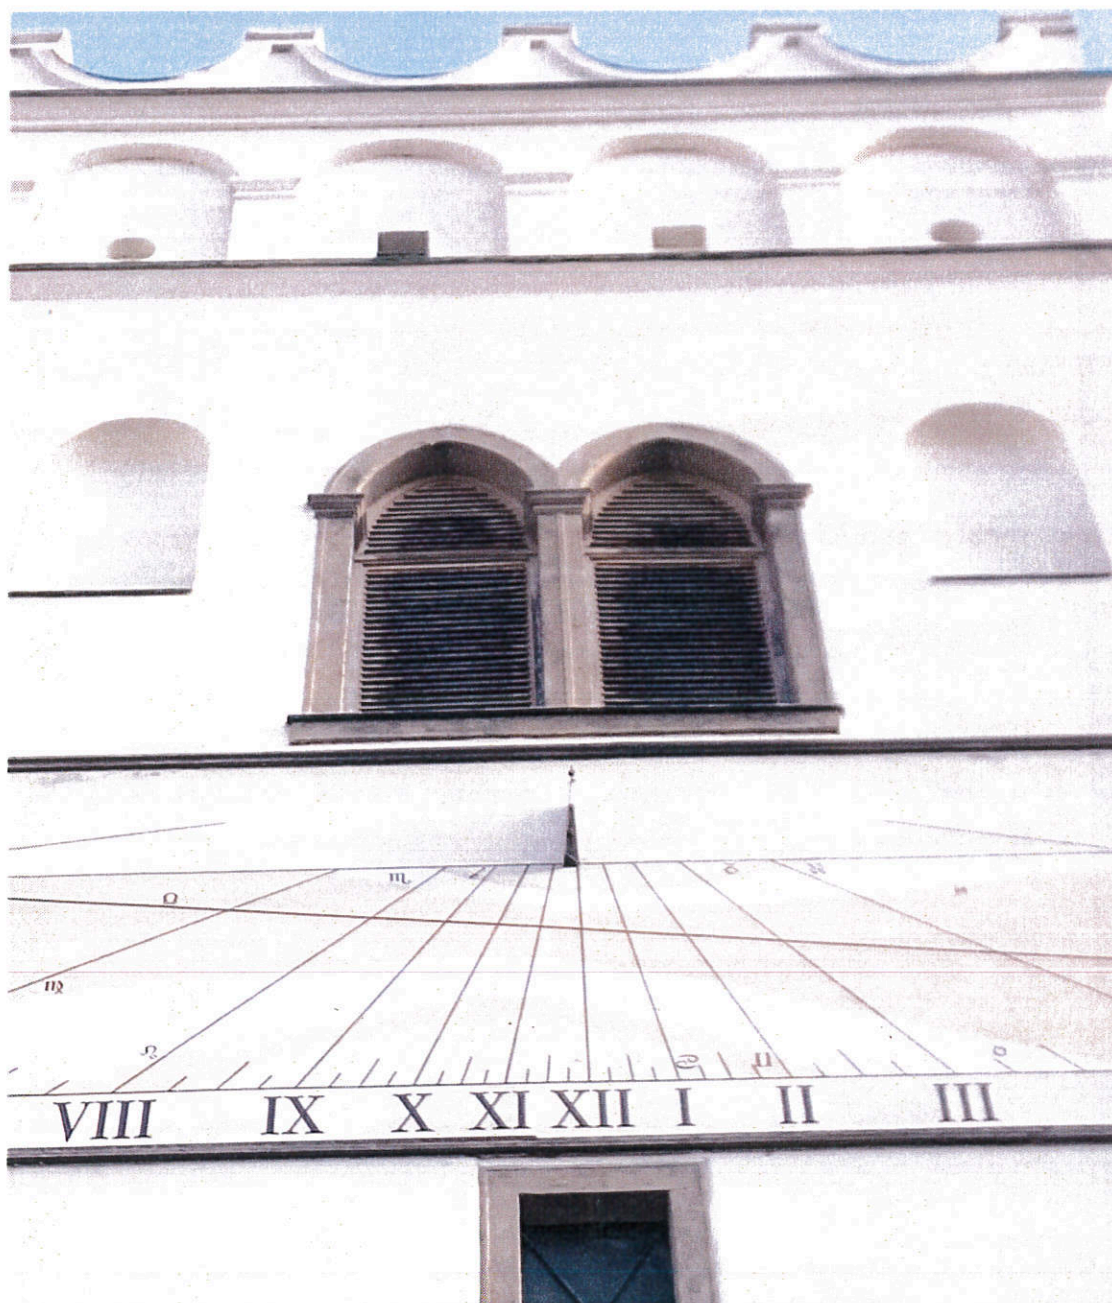
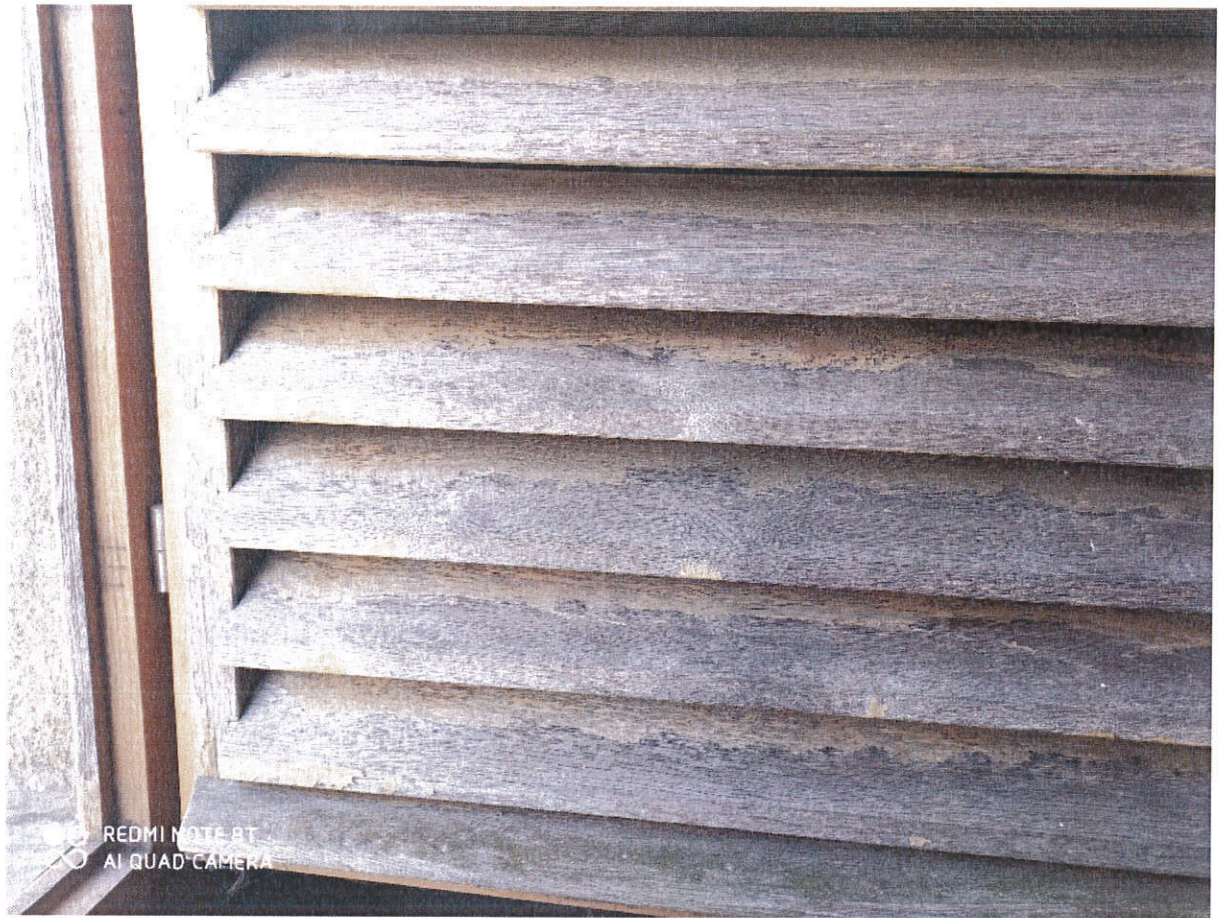
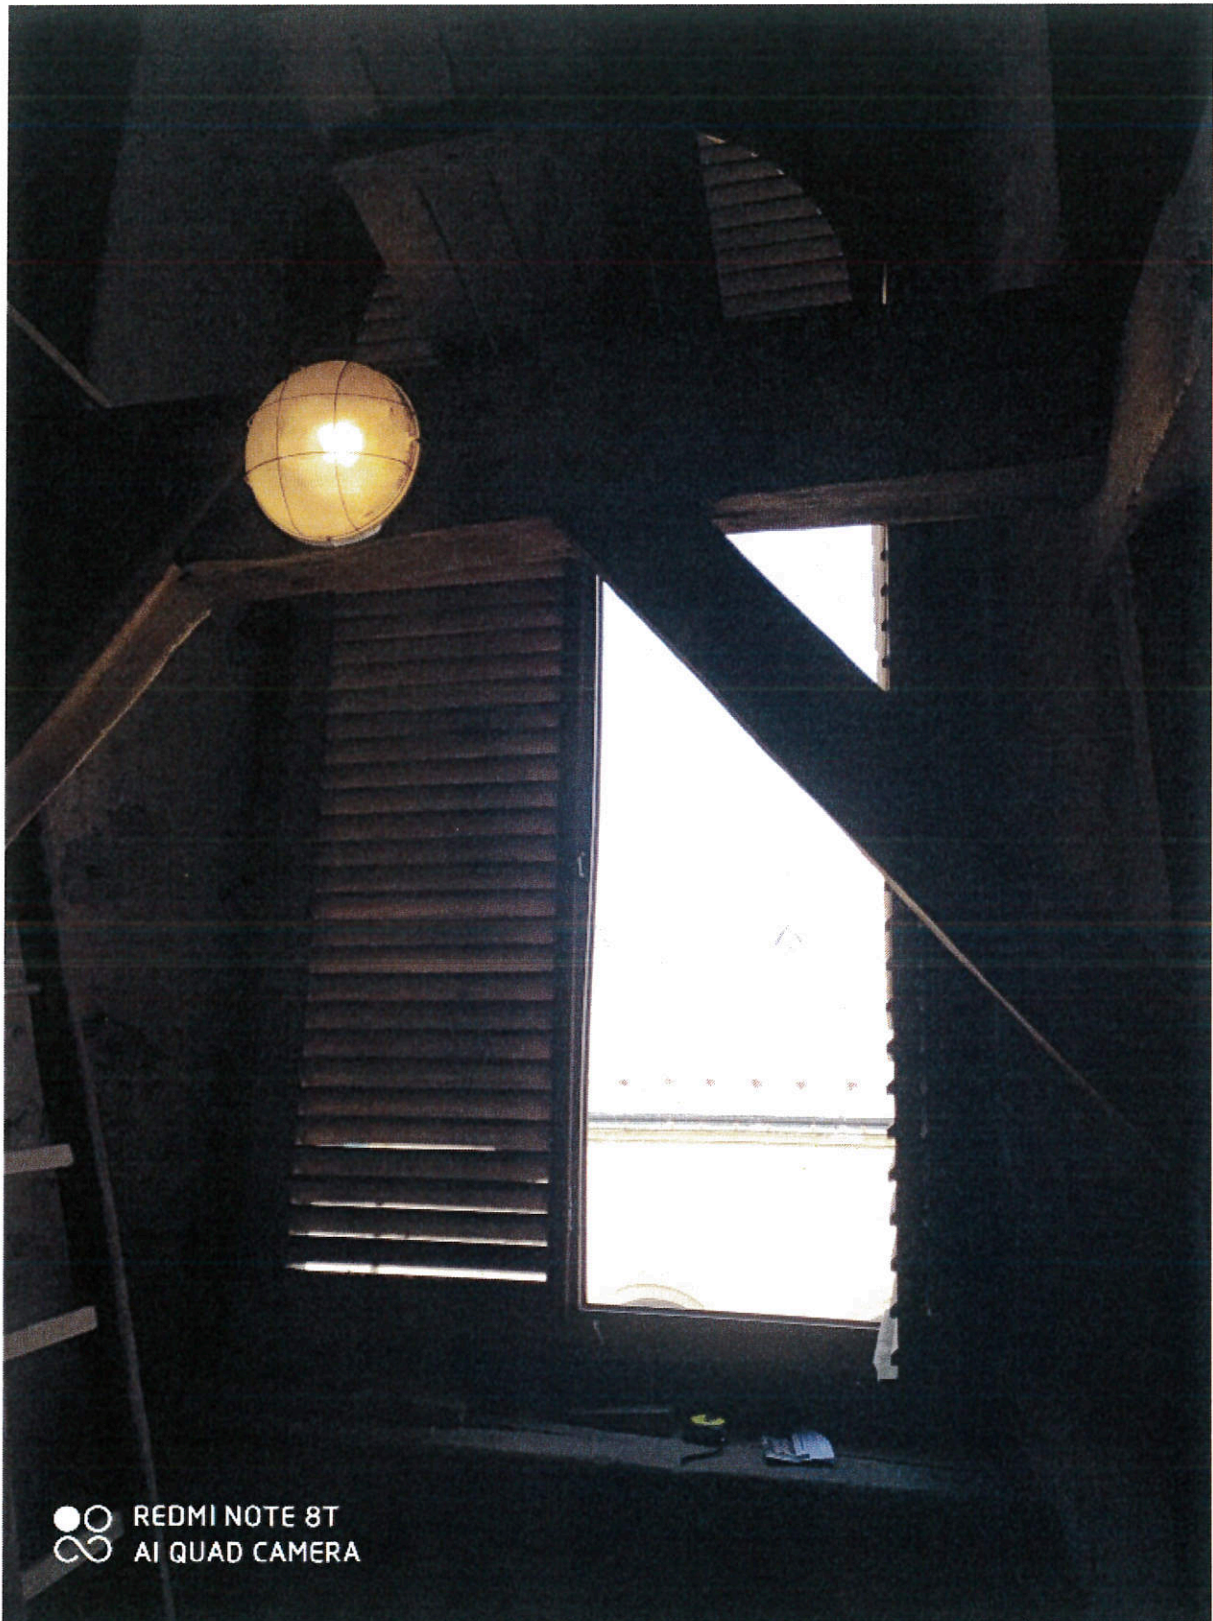
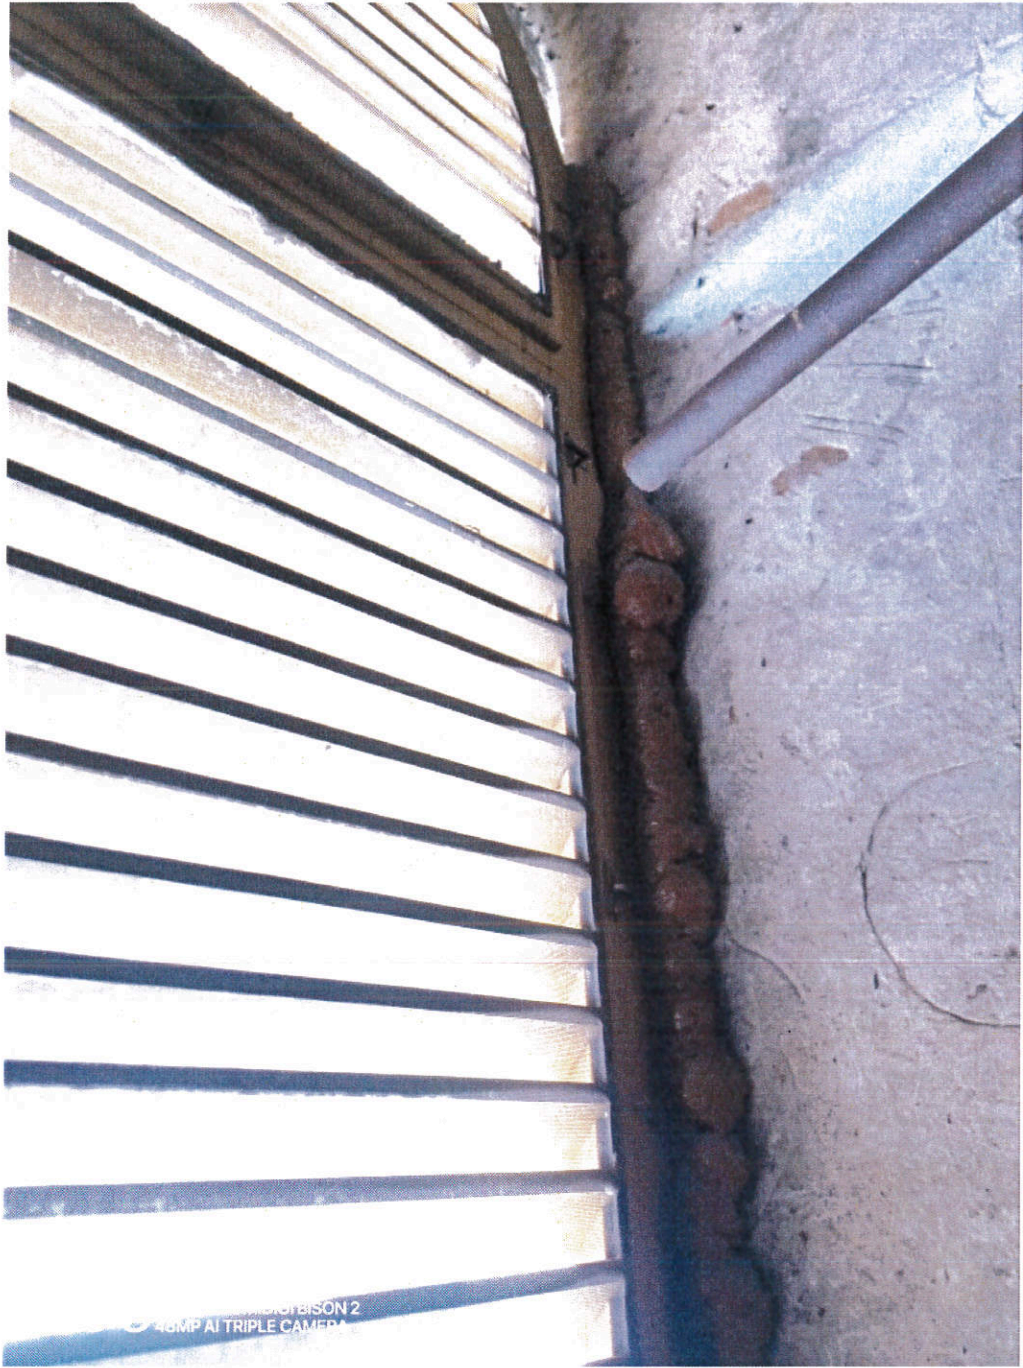
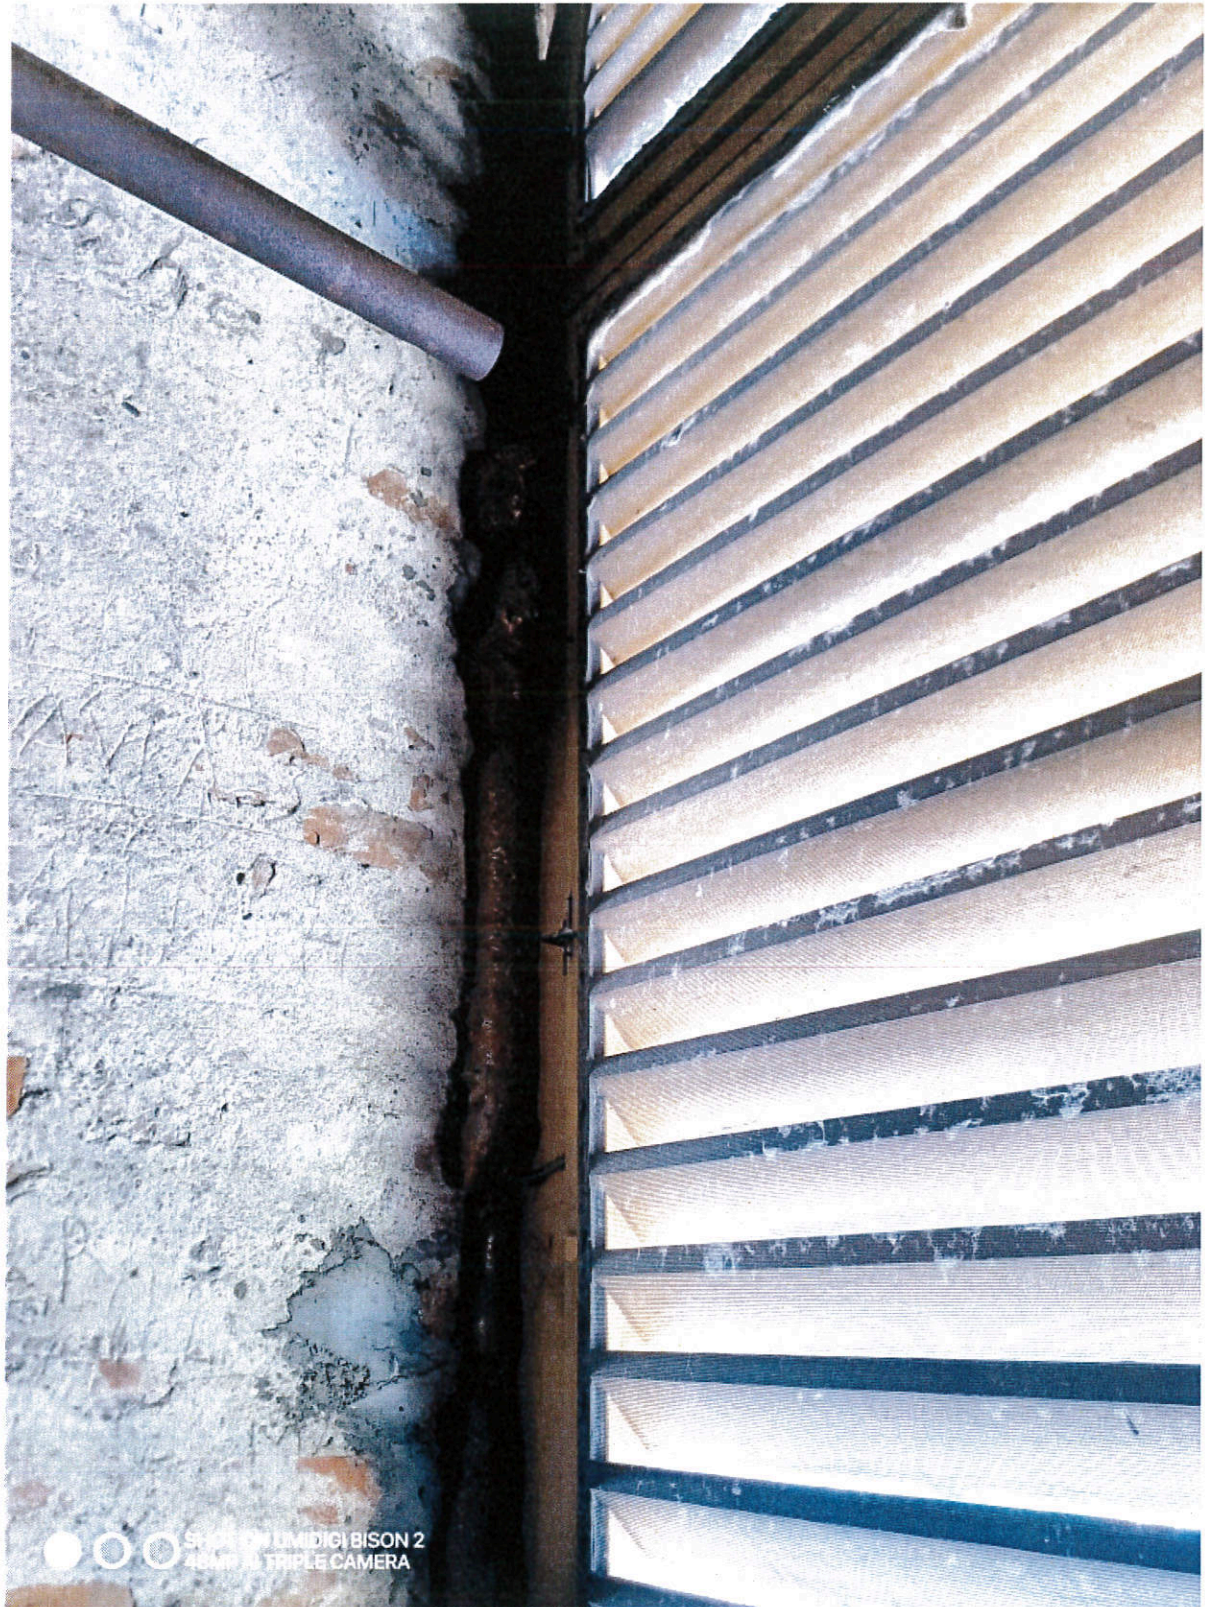
Žaluziové okenice jsou dvoukřídlé z tvrdého dřeva, křídla otvíravá s okenním rámem, na vnitřní straně dodatečně opatřena rámem s pletivem proti holubům

Dřevěné okenice jsou zvětralé, některé části rozeschlé s dožilými nátěry a korozí napadeným kovááním. Cílem opravy bude zachování historických hodnot objektu a jeho prvků. Oprava bude provedena tak, aby výraz všech povrchů po provedených opravách odpovídal původnímu řešení. Kvůli povětrnostním vlivům jsou okenice vystavené velkému namáhání a typicky se zde nachází:

- silné projevy zvětrávání a poškozený lak na straně, na kterou působí slunce a ostatní povětrnostní vlivy
- menší zvětrávání povrchu na straně interiéru.
- prohlé pevné příčky – okenní sloupky, jsou mimo osu a okenice nejdou dovřít

- očištění povrchu, odstranění nečistot a rzí,
- odstranění povrchové úpravy – odstraňovač nátěrů
- přebroušení a přetmelení povrchu
- upevnění uvolněných spojovacích prvků

- U původního základního rámu okenice ze severní strany dojde k výměně prohlépevné příčky za novou – okenní sloupek je mimo osu a okenice nejde dovřít (dochází ke svěšení okenice). Materiál příčky bude nahrazen ve stejných rozměrech a profilací s původními detaily. Při opravách bude použit stejný druh materiálu, případně materiál, který je svými vlastnostmi původnímu materiálu nejbližší.

- Truhlářské opravy, doplnění chybějících lamel
- Upevnění uvolněného kování, doplnění kování a jiných spojovacích prvků
- Broušení, očištění a promazání kování

- Demontáž pletiva + instalace nového pletiva
- Povrchová úprava – penetrace, základní a vrchní nátěr – v barvě shodné s původním nátěrem. Konkrétní odstín nátěru dřevěných částí okenic bude odsouhlasen ve formě vzorku v rámci kontrolního dne. Po konstatování orgánu státní památkové péče, že vzorek odpovídá navržené barevnosti, budou tyto práce provedeny.
