# PŮVODNÍ MULTIFUNKČNÍ HERNÍ SESTAVA

## RENOVACE STÁVAJÍCÍHO PRVKU VĚŽE

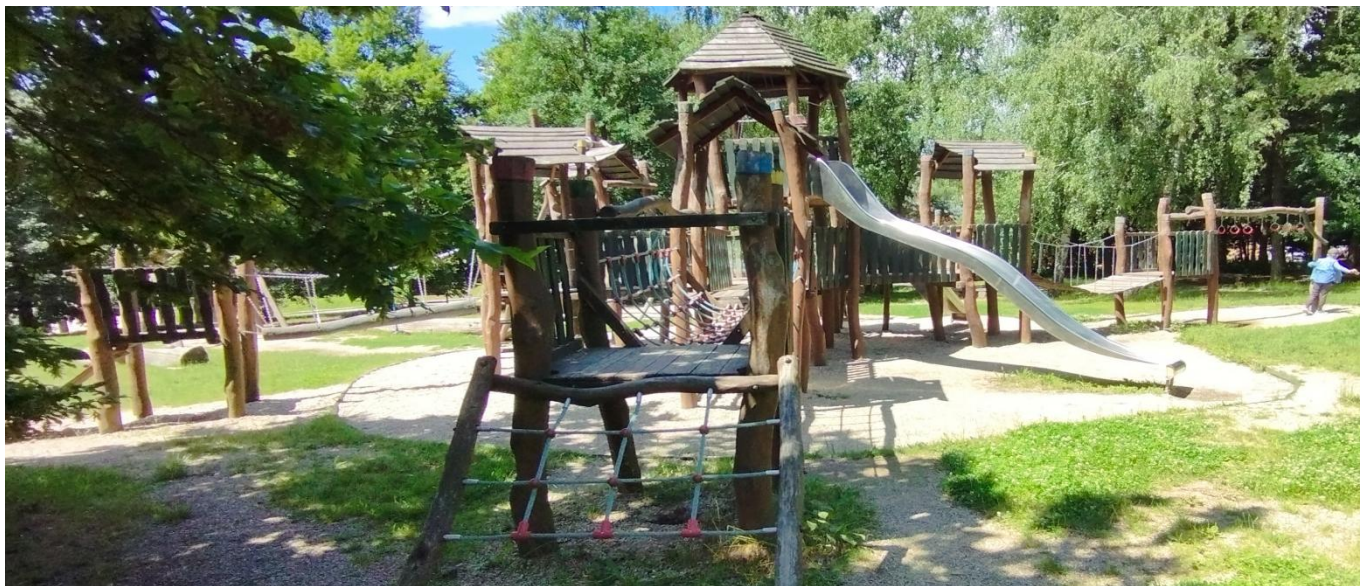
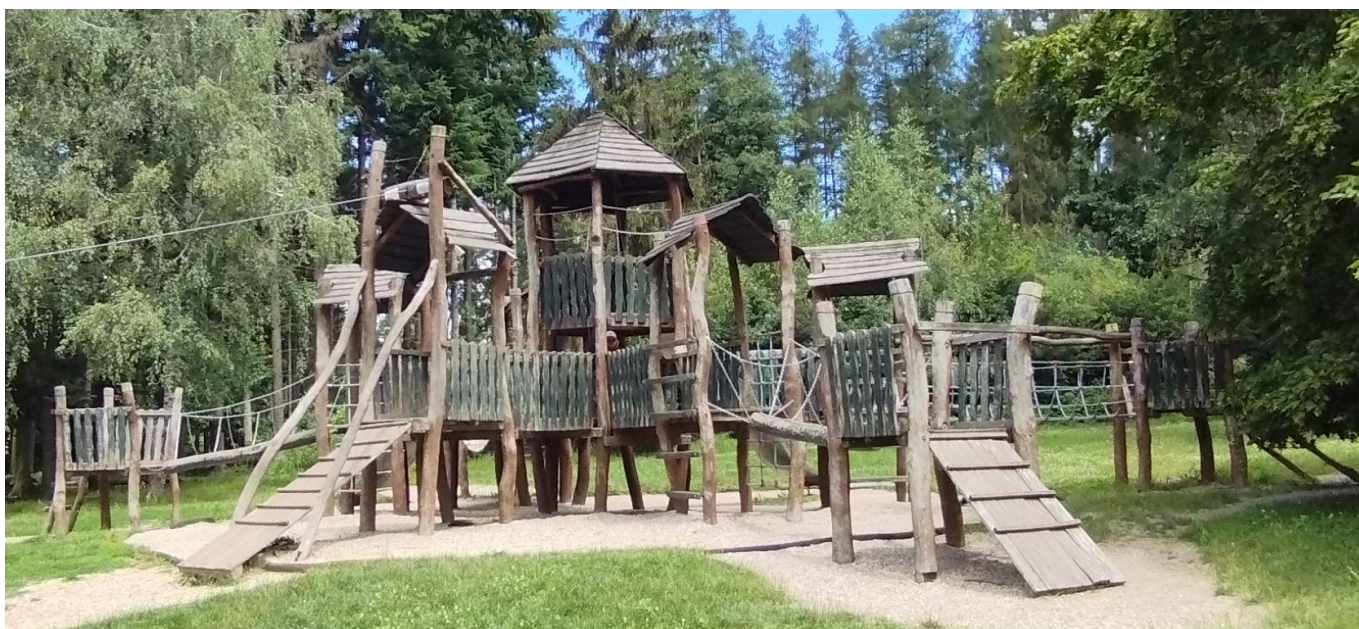
Nosné prvky konstrukce z akátového dřeva budou zachovány. Provede se jejich revize a odstranění zašlých barevných nátěrů, přebroušení povrchů celé konstrukce. Provedena bude výměna podlahových desek a výplní zábradlí za nové prvky s mezerami 25 mm. Vyměněna budou poškozená lana Herkules, provedou se nové vruty pro kotvení desek. Konečná úprava celé konstrukce – akátové dřevo bez povrchové úpravy v přírodním provedení. Nerezové skluzavky budou ponechány.

Provede se demontáž pryžových obrubníků a jejich likvidace. Dopadová plocha se zvětší a půdorysně upraví do požadovaného tvaru. Stávající kačírek se nakypří a doplní v potřebném množství novým praným říčním kamínkem frakce 4/8mm. Po obvodu dopadové plochy se provedou nové obrubníky z akátové kulatiny.

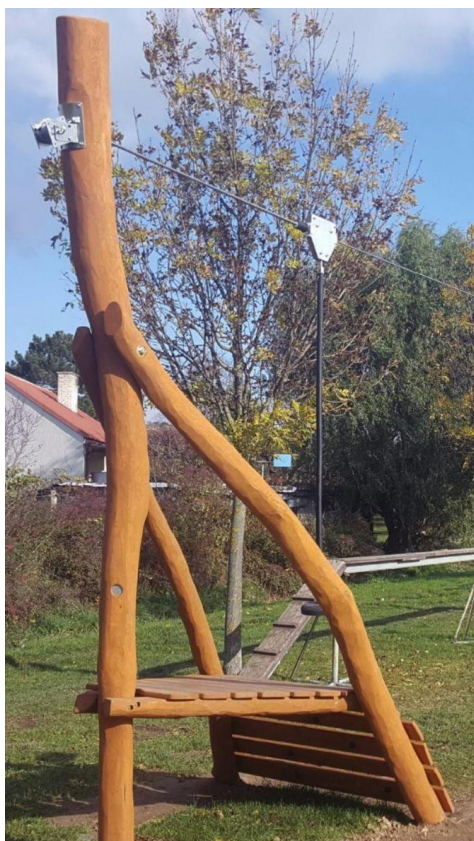
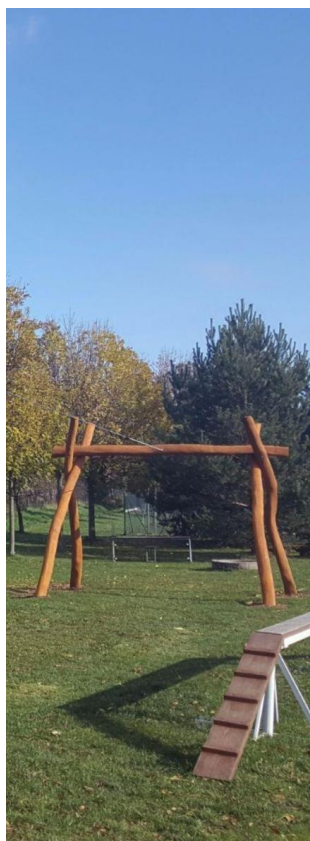
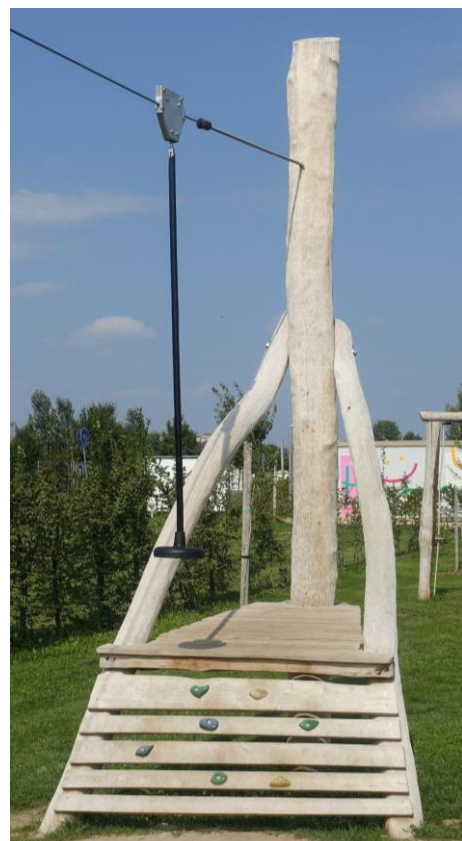
## LANOVÁ DRÁHA 20 metrů

Herní prvek nemá kritickou výšku pádu vyšší než 1,0 m. Jako dopadová plocha postačuje trávník. Na základě výslovného požadavku správce hřiště bude v linii pod lanem, kde časem dojde k vydření trávníku, položena dopadová plocha z pryžových zatravnovacích dlaždic o šířce 1,5 m.

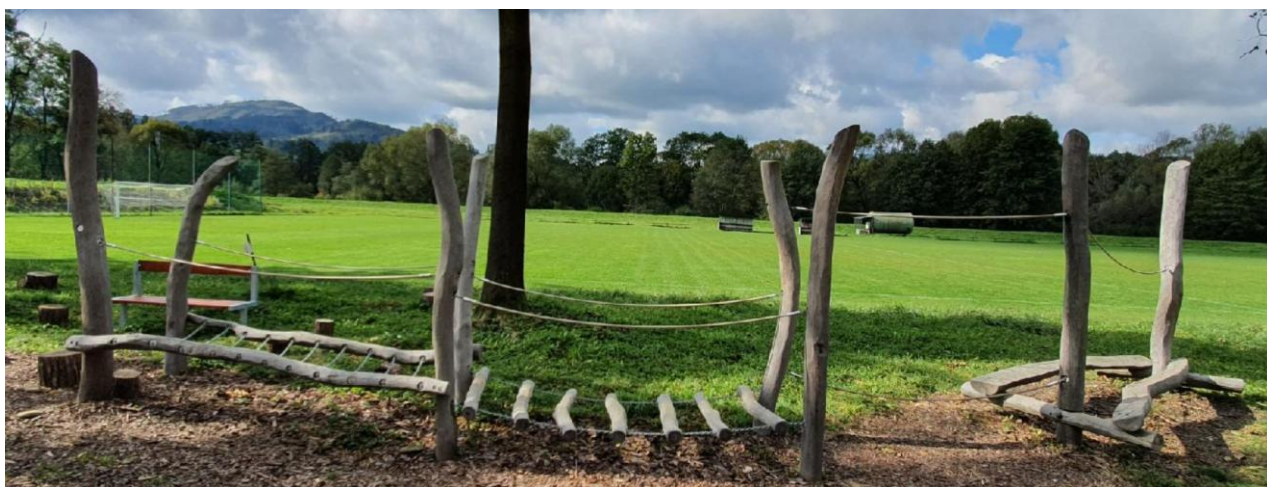
## LANOVÁ PROLÉZAČKA LANO HANO

Herní prvek nemá kritickou výšku pádu vyšší než 1,0 m. Jako dopadová plocha postačuje trávník.

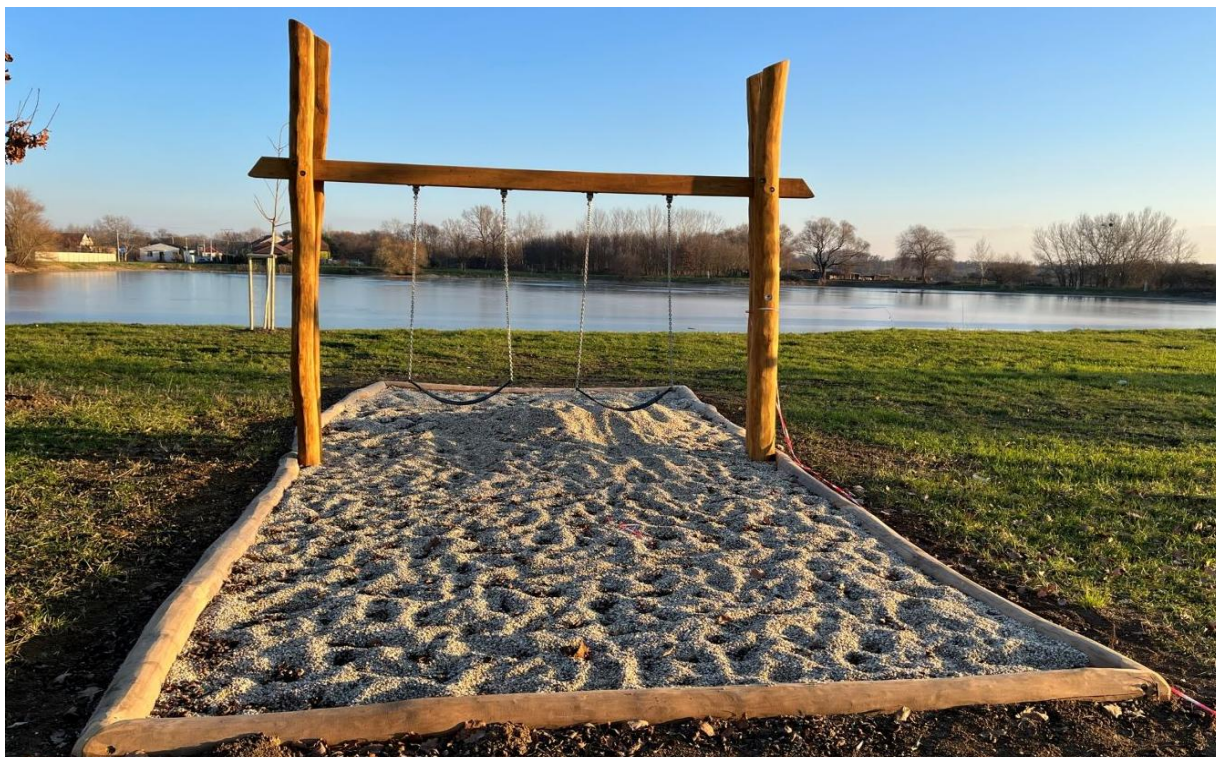
## DVOUHOUPAČKA VYSOKÁ

Herní prvek má kritickou výšku pádu vyšší než 1,0 m. Houpačka bude umístěna v místě dopadové plochy staršího dementovaného prvku. Provede se demontáž pryžových obrubníků a jejich likvidace. Dopadová plocha se půdorysně upraví do požadovaných rozměrů. Stávající kačírek se nakypří a doplní v potřebném množství novým praným říčním kamínkem frakce 4/8mm. Po obvodu dopadové plochy se provedou nové obrubníky z akátové kulatiny.

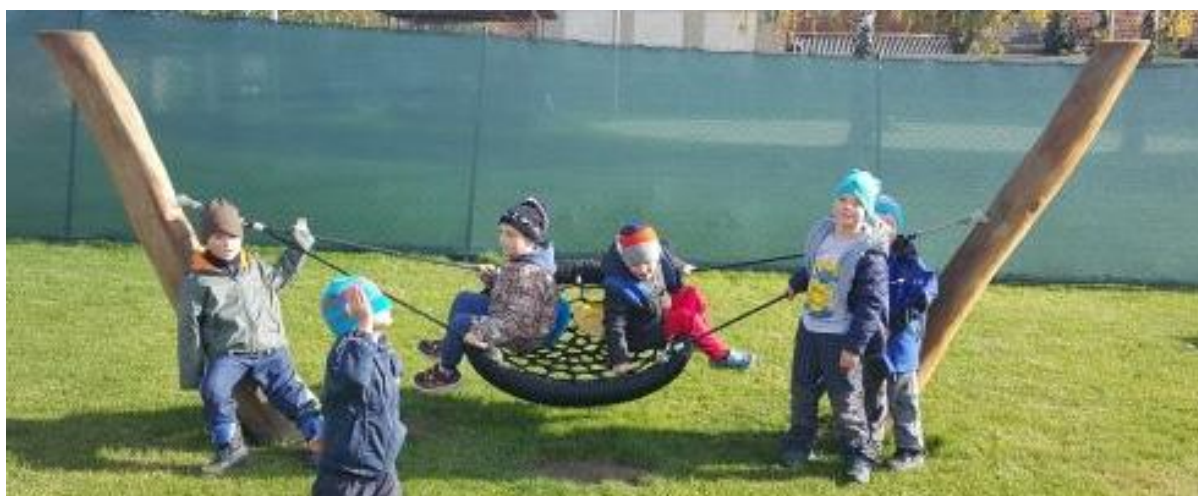
## HOUPAČKA HNÍZDO

Herní prvek nemá kritickou výšku pádu vyšší než 1,0 m. Jako dopadová plocha postačuje trávník.

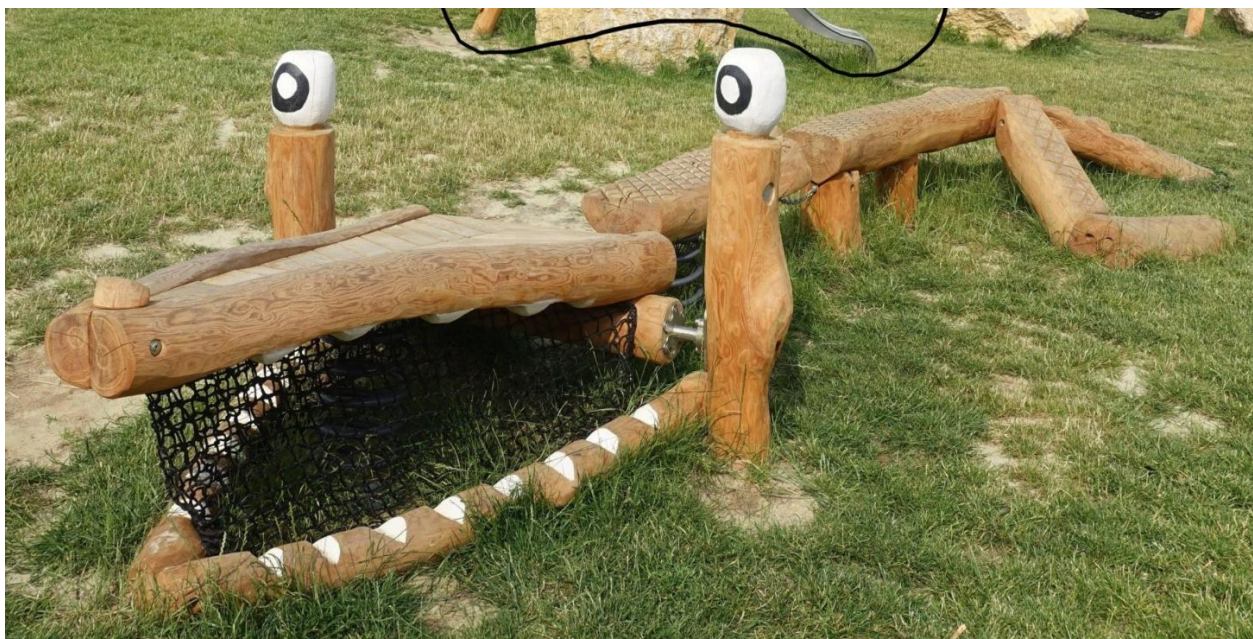
## PROLÉZAČKA ALIGÁTOR

Herní prvek nemá kritickou výšku pádu vyšší než 1,0 m. Jako dopadová plocha postačuje trávník.

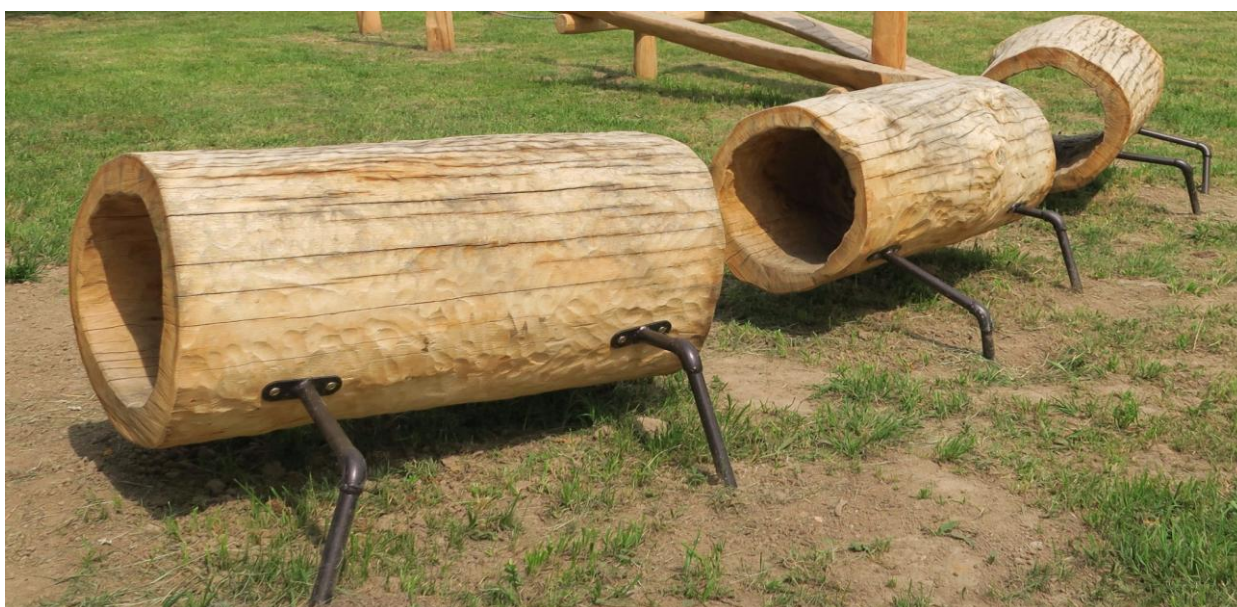
## PROLÉZAČKA MRAVENCI

Herní prvek nemá kritickou výšku pádu vyšší než 1,0 m. Jako dopadová plocha postačuje trávník.

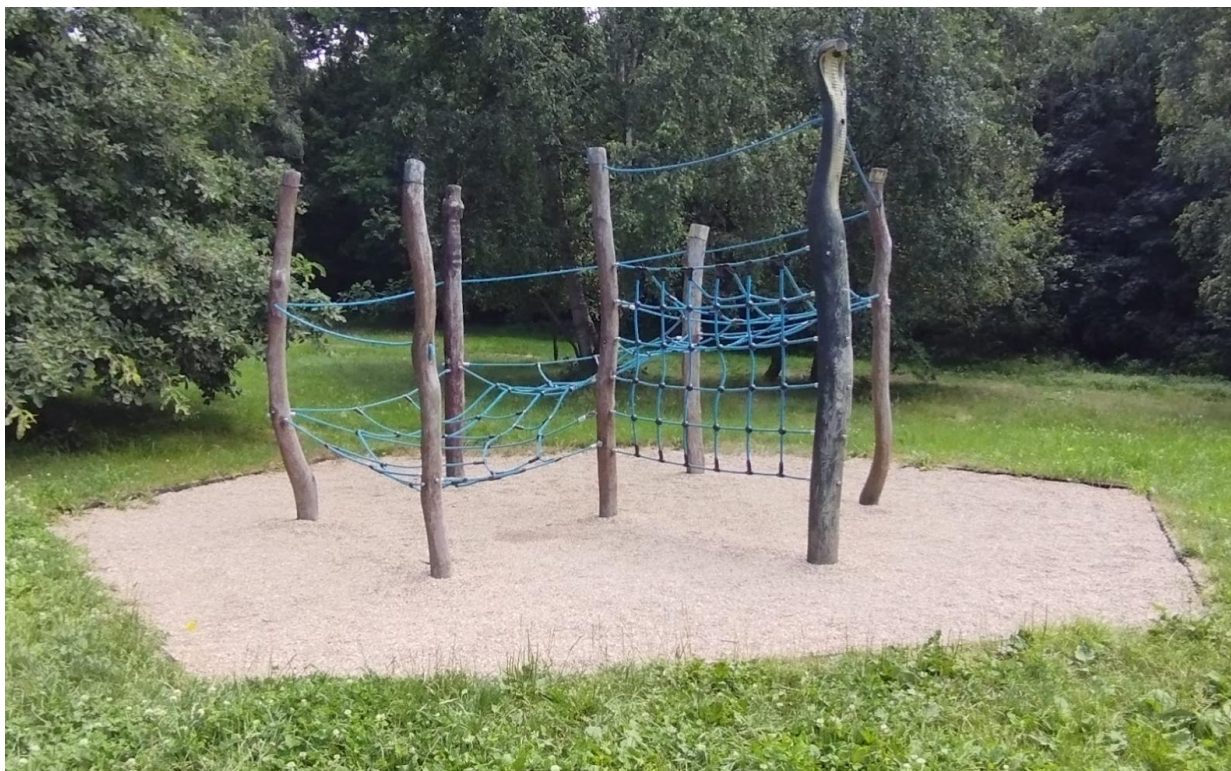
Nosné prvky konstrukce z akátového dřeva budou zachovány. Provede se jejich revize, přebroušení celého povrchu a odstraněním zašlých barevných nátěrů. Konečná úprava – ponechá se přírodní akátové dřevo. Výměna lan není nutná.

Provede se demontáž starších pryžových obrubníků a jejich likvidace. Dopadová plocha bude ponechána beze změny. Stávající kačírek se nakypří a doplní v potřebném množství novým praným říčním kamínkem frakce 4/8mm. Po obvodu dopadové plochy se provedou nové obrubníky z akátové kulatiny.
