| STAVBA:<br>Rekonstrukce střešních plášťů pavilonu P5 a pavilonu 7 PN Bohnice | | ARCHITEKTONICKÝ NÁVRH | | |
| OBJEKT:<br>SO 01 - Pavilon 5 | | Ústavní 187, Praha 8, 181 00, p.č.460, k.ú. Bohnice | | |
| VÝKRES:<br>PŮDORYS KROVU - archivní stávající stav, sanace | | D1.1.-ARCHITEKTONICKO STAVEBNÍ ŘEŠENÍ | | |

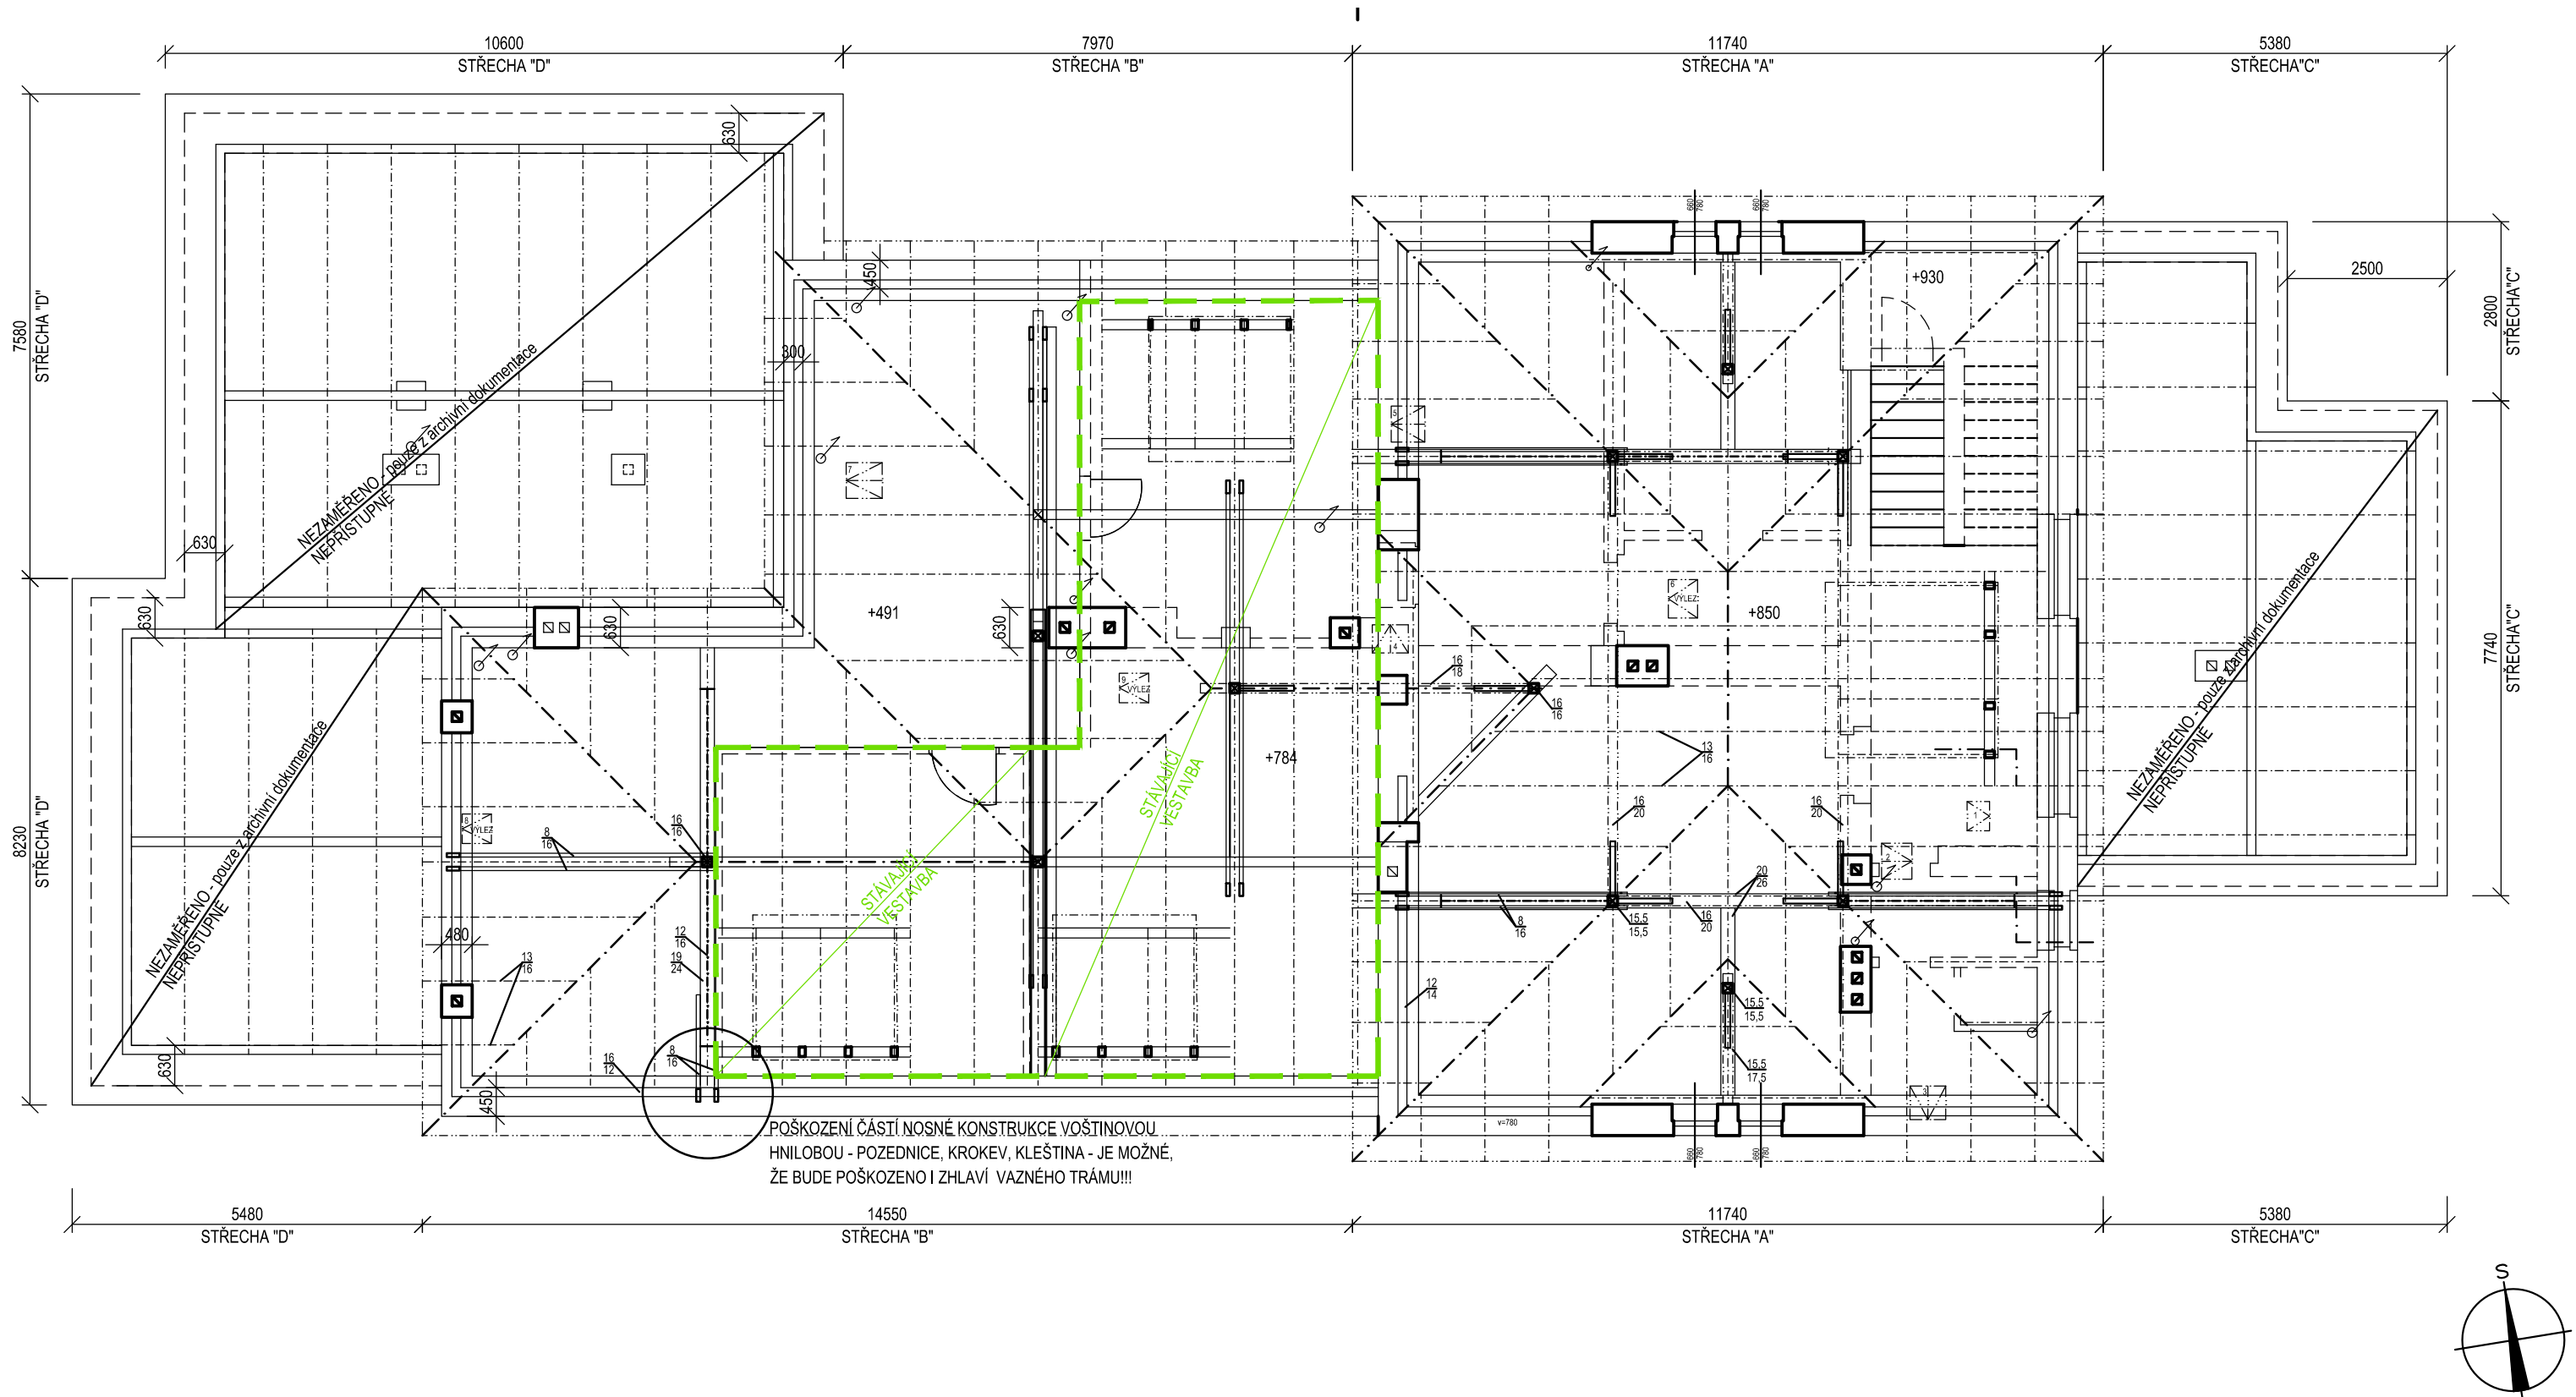
1. V rámci bouracích prací bude odstraněna veškerá krytina - pálená (bobrovka) i plechová, veškeré latování a veškeré klempířské prvky na střeše a na římsě u ploché střešy. Bude demontován stávající hromosvod, stávající střešní okna i okna vikýřů, střešní výlezy. Budou demontovány a zpětně nainstalovány ostatní prvky (anténa,...). Budou demontovány veškeré plechové dešťové svody.

2. Pro VV budeme předpokládat 100% výměny námětků (dimenze 11/13cm, dl.cca 1,2 m), cca 25% nosných dřevěných prvků krovu (u viditelného krovu), cca 50% dřevěných prvků krovu v místech, kde je krov zakrytý půdní vestavbou. Při zahájení stavebních prací a po rozkrytí nepřístupných konstrukcí, doporučuji přizvání mykologa, který krov prohlédne a určí prvky k výměně. Následně bude přizván statik a určí způsob opravy!!!

3. Výměna poškozených nosných částí - podrobně STAVEBNĚ KONSTRUKČNÍ ŘEŠENÍ.
4. Po opravě poškozených prvků se celý krov mechanicky očistí smetáčky, event. průmyslovým luxem a ošetří dvěma postřiky zvoleného sanačního preparátu.

5. Před sanačním postřikem je nutné chránit difusní fólii, novou krytinu i oplechování!!!
6. Při provádění stavebních prací je nutné dodržovat technologické předpisy výrobců patřičných výrobků. Atypické detaily se budou konzultovat s techniky konkrétních firem.
