## Regionální vzdělávací centrum Třebíč

### Specifikace místa plnění:

Kontaktní pracoviště v Třebíči, Komenského nám. 1189, 674 01 Třebíč

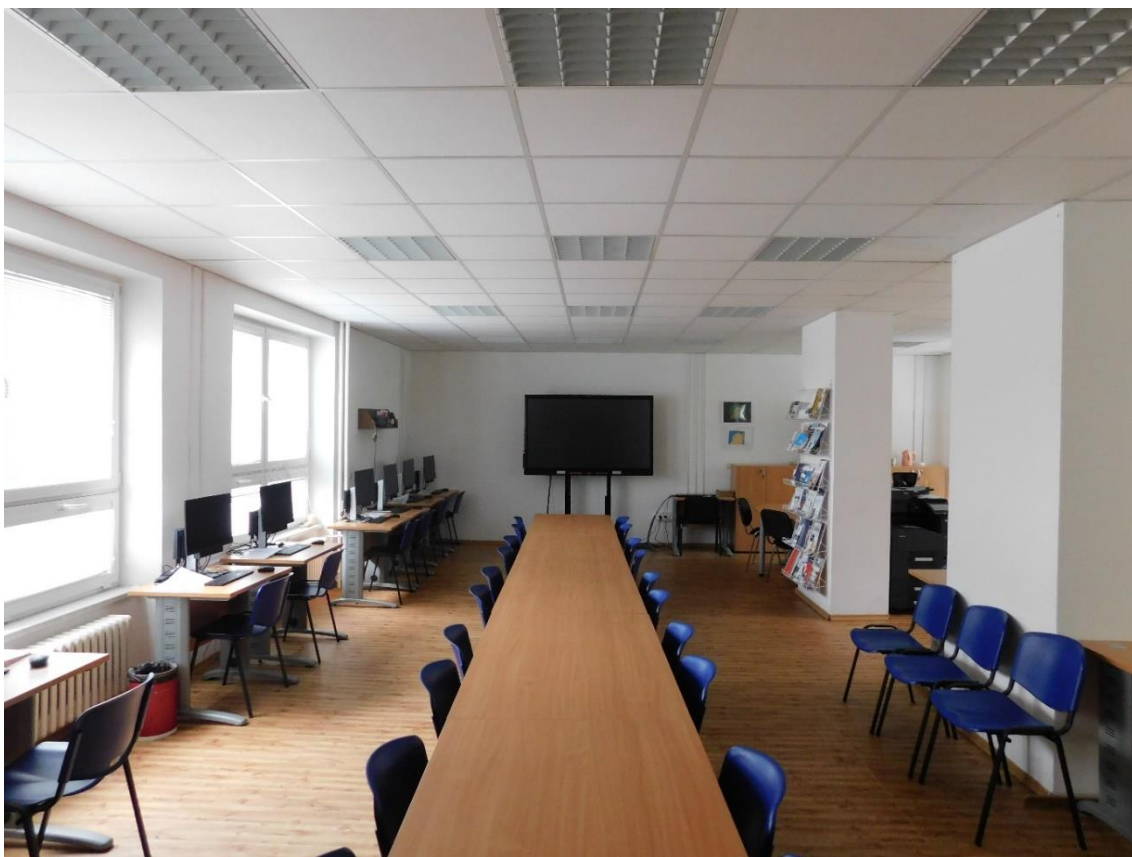
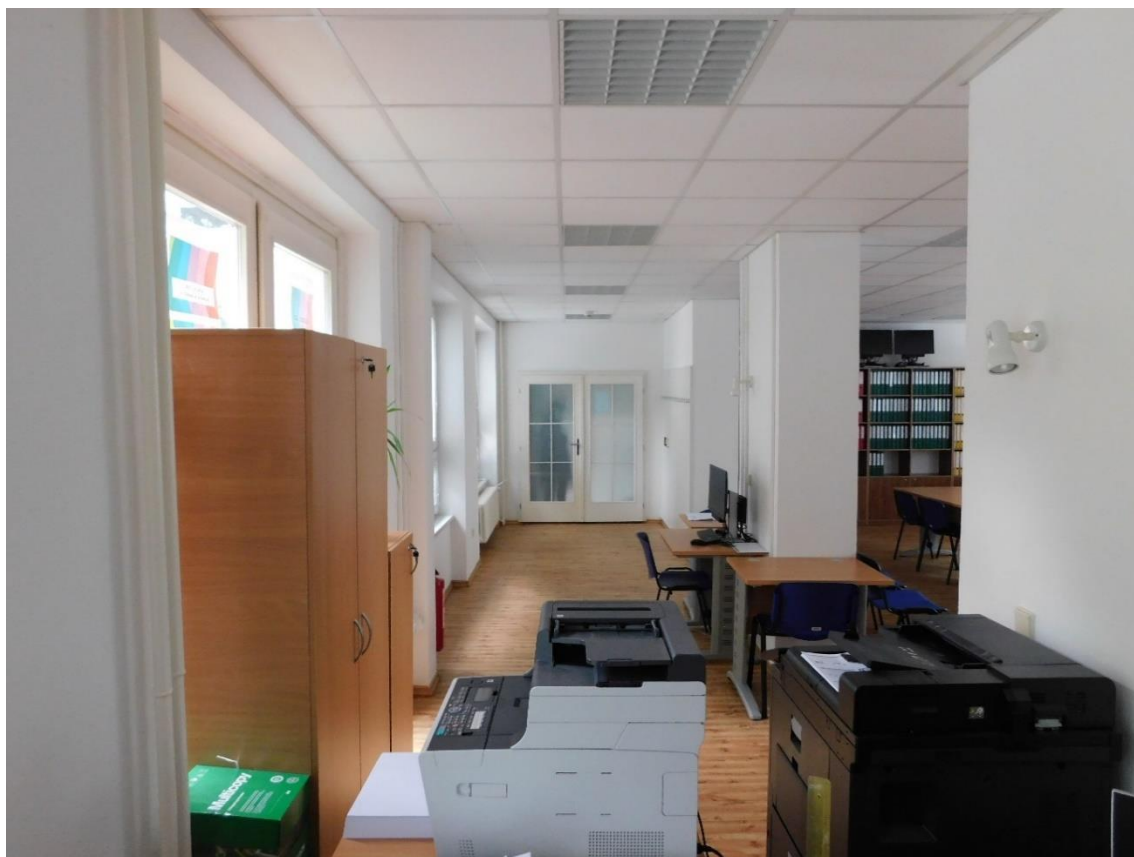
## Fotodokumentace – současný stav
