**Požadavek na zajištění operativní činnosti, údržby, opravy a servisu objektů ve správě OŘ Ostrava**

číslo **8-069-2025**

Staré Město u U.H. - výpravní budova

## ZPRÁVA O REVIZI PLYNOVÉHO ZAŘÍZENÍ

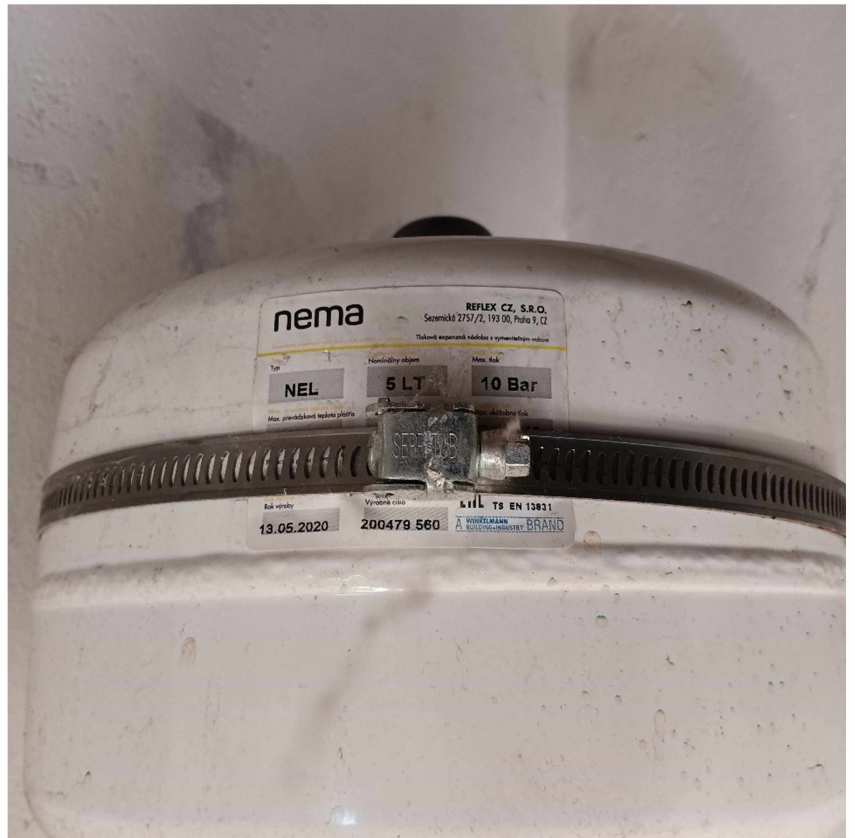
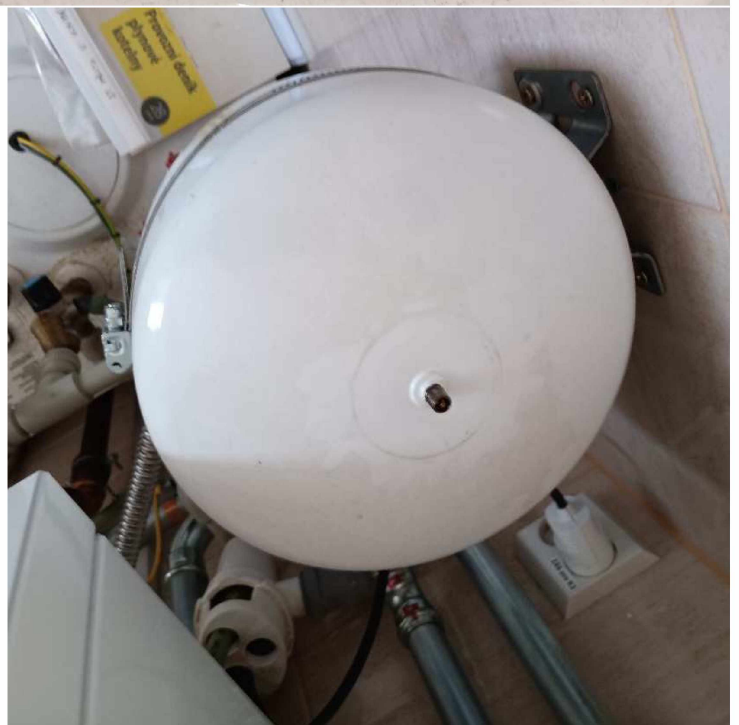
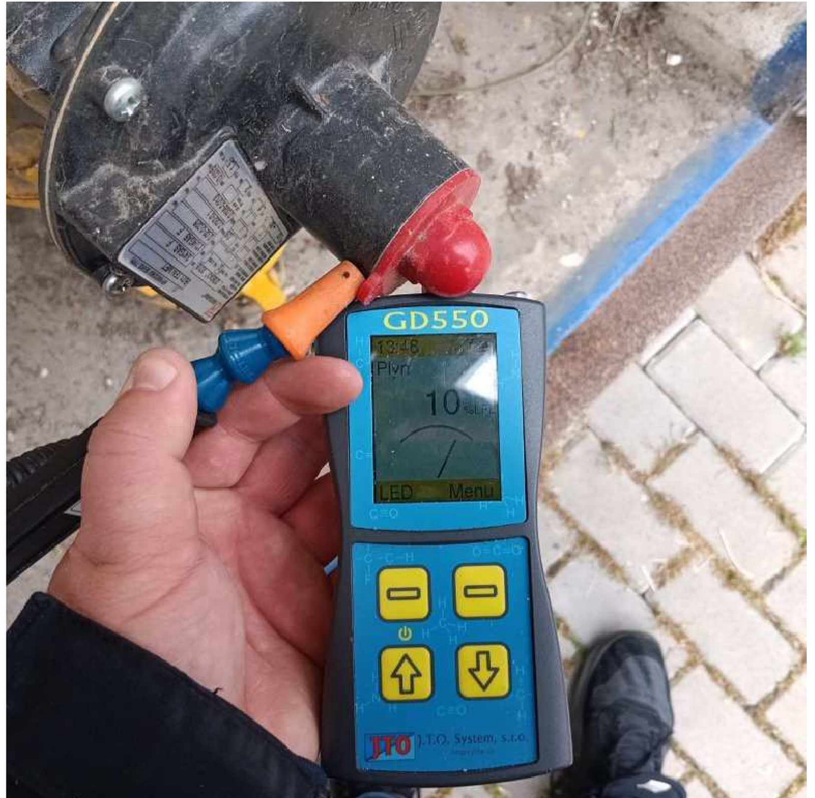
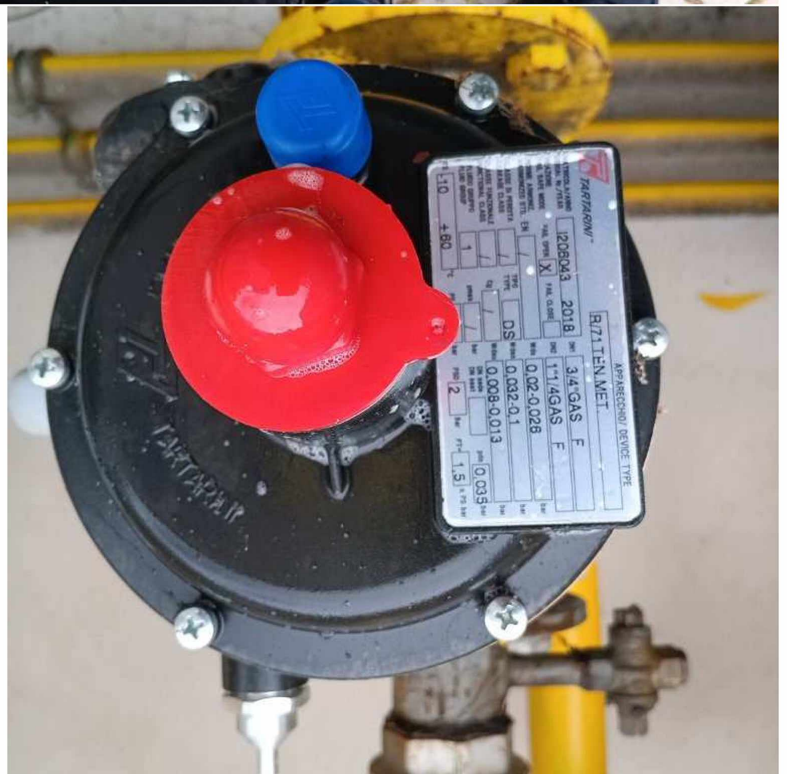
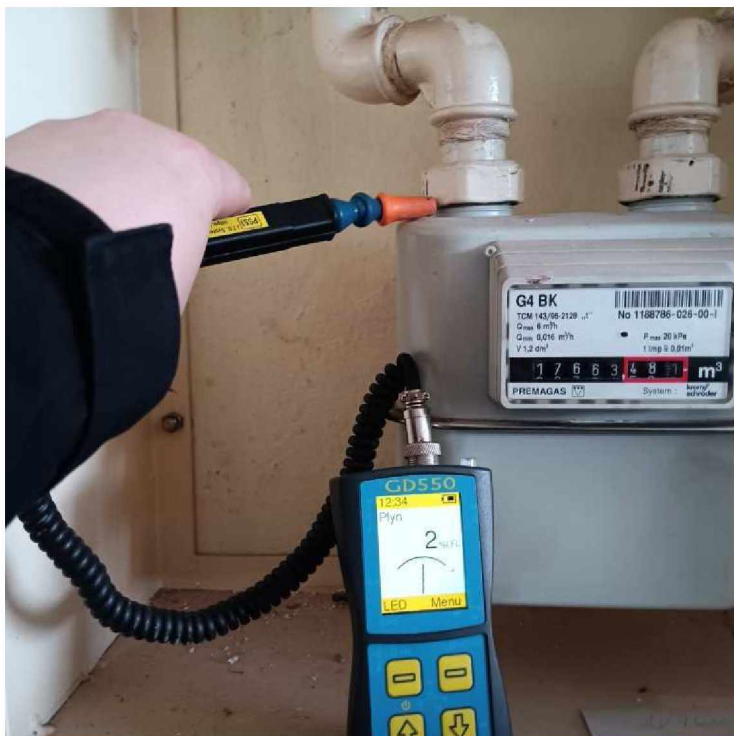
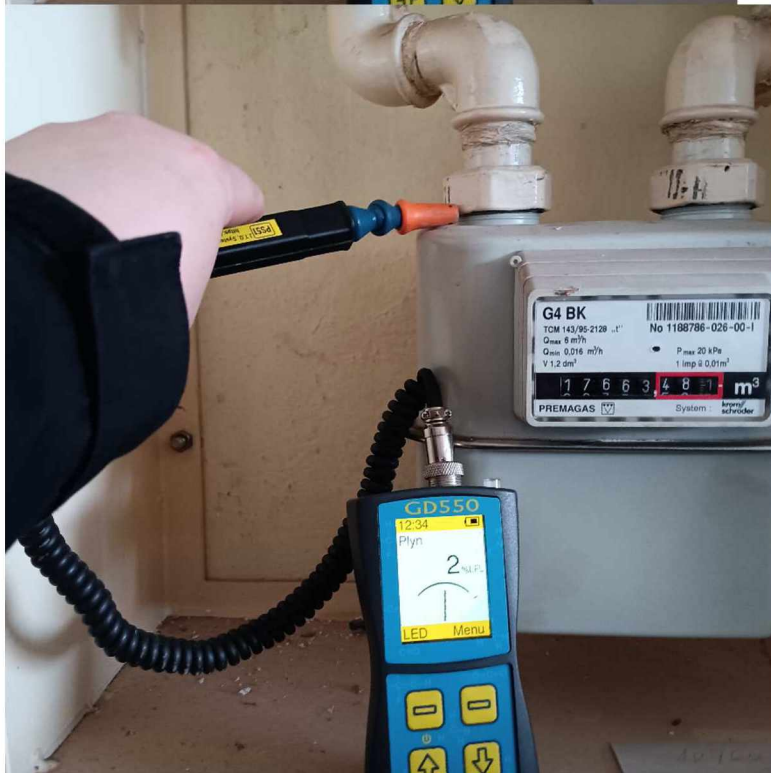
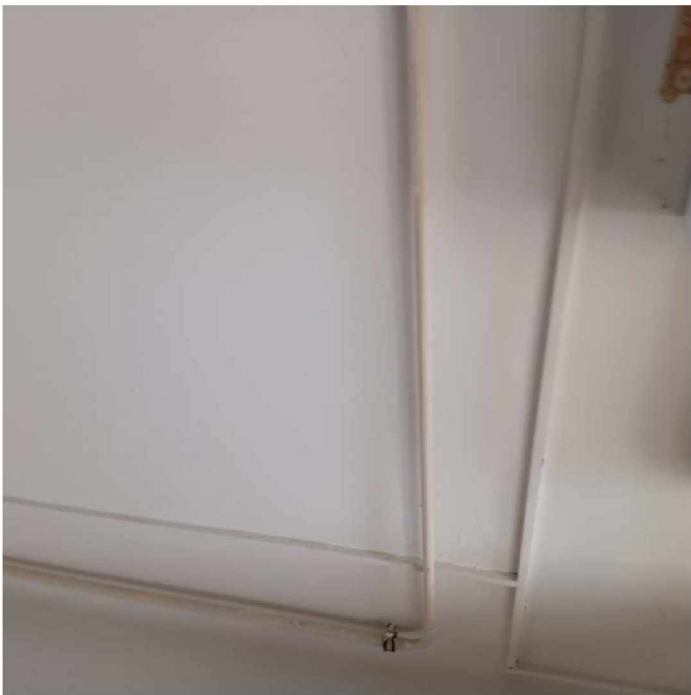
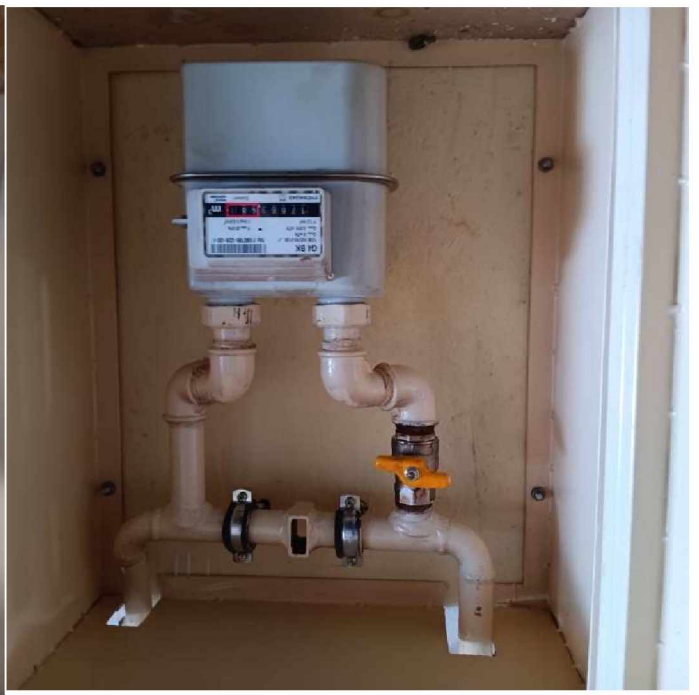
při prohlídce a zkoušce UTZ plynu byly v termínu 23. 5. 2025 zároveň zjištěné poškozené expanzní nádoby pro ohřev TUV ve výpravní budově Staré Město u U.H.:

- Poškozená expanzní nádoba na ohřev TUV o objemu 5 l v malé plynové kotelně nad výpravčím u
- Poškozená expanzní nádoba na ohřev TUV o objemu 5 l v malé plynové kotelně v budově malé plynové kotelny u security (bývalé sociální zařízení)
- Poškozená expanzní nádoba na ohřev TUV o objemu 5 l v místnosti s plynovým kotlem bytě

Při kontrole tlaku byly zjištěny poškozené membrány, nebylo možné zkontrolovat tlak kontrolním manometrem, přes vzduchový ventil stříká voda.

| 23 | K | 724233001 | Nádoba expanzní tlaková pro akumulaci ohřev TV s membránou závitové připojení PN 8 o objemu 5 l | soubor | 1,000 | CS ÚRS 2025 02 |
| 1 | K | 724233011 | Nádoba expanzní tlaková pro akumulaci ohřev TV průtočná s membránou závitové připojení PN 10 o objemu 8 l | soubor | 1,000 | CS ÚRS 2025 02 |
| 18 | K | 724311811 | Demontáž nádrží tlakových do 300 litrů | soubor | 2,000 | CS ÚRS 2025 02 |
