Záměr obnovy

Boží muka, Brno - Kníničky

Pastiglia
společnost pro obnovu památek, s.r.o.
Bašty 2, 602 00 Brno
IČ 03929388
info@pastiglia.cz

červen 2024

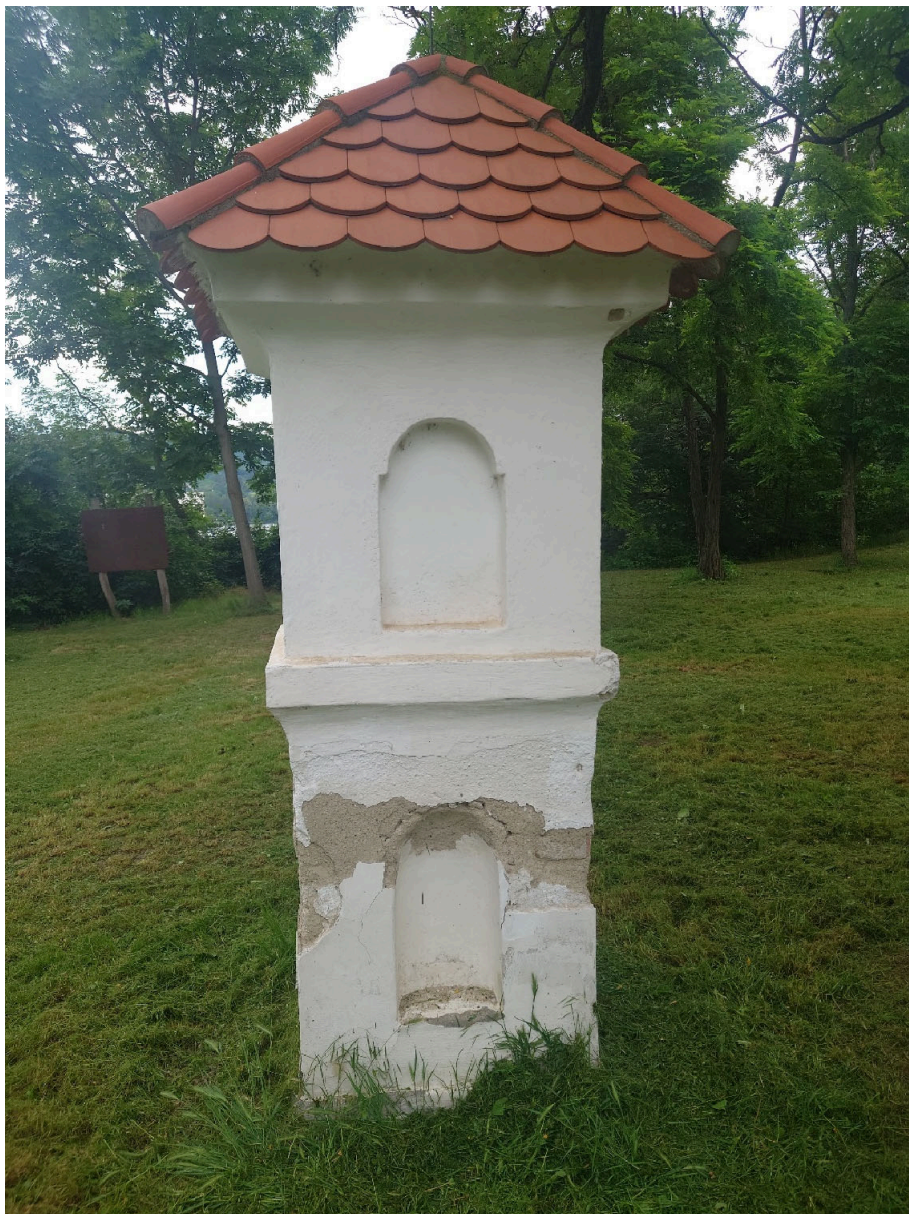
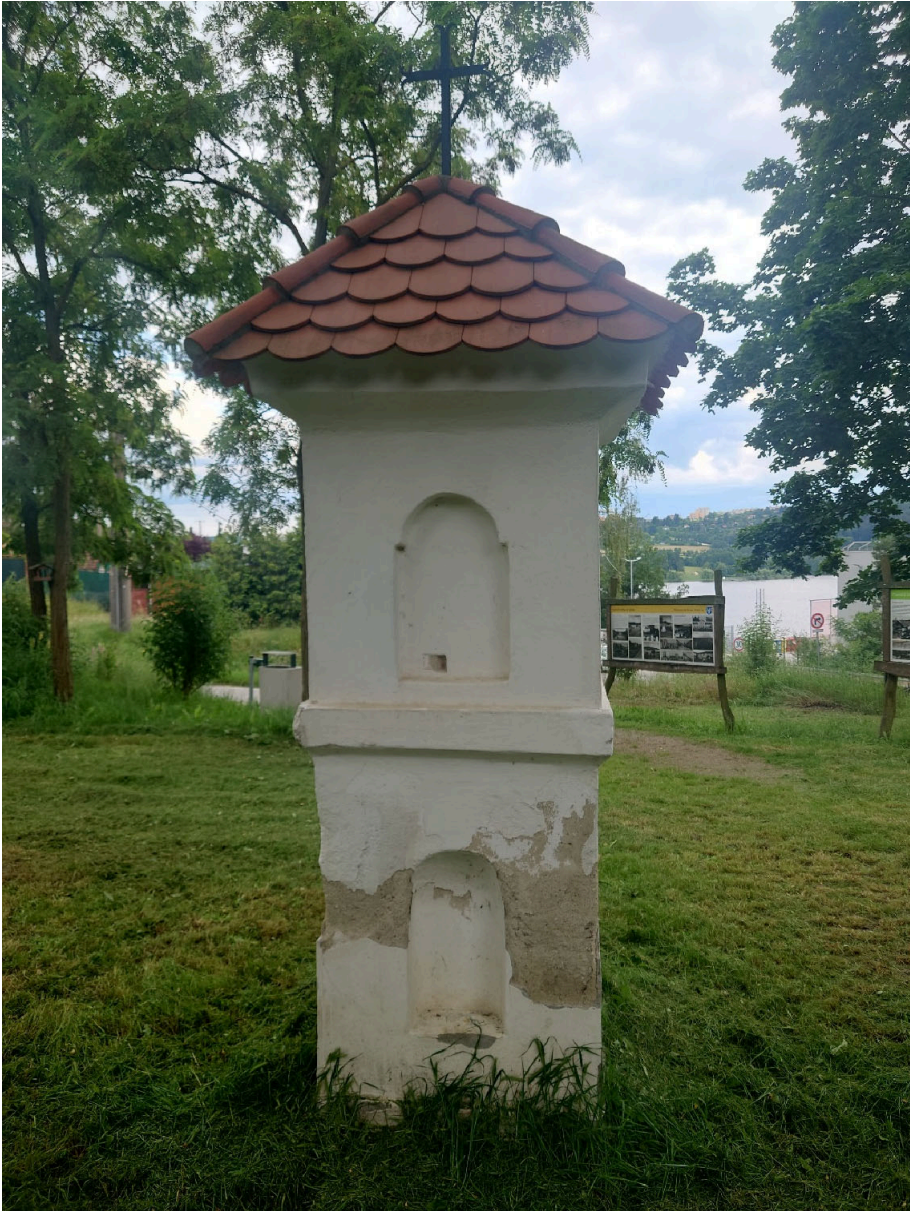
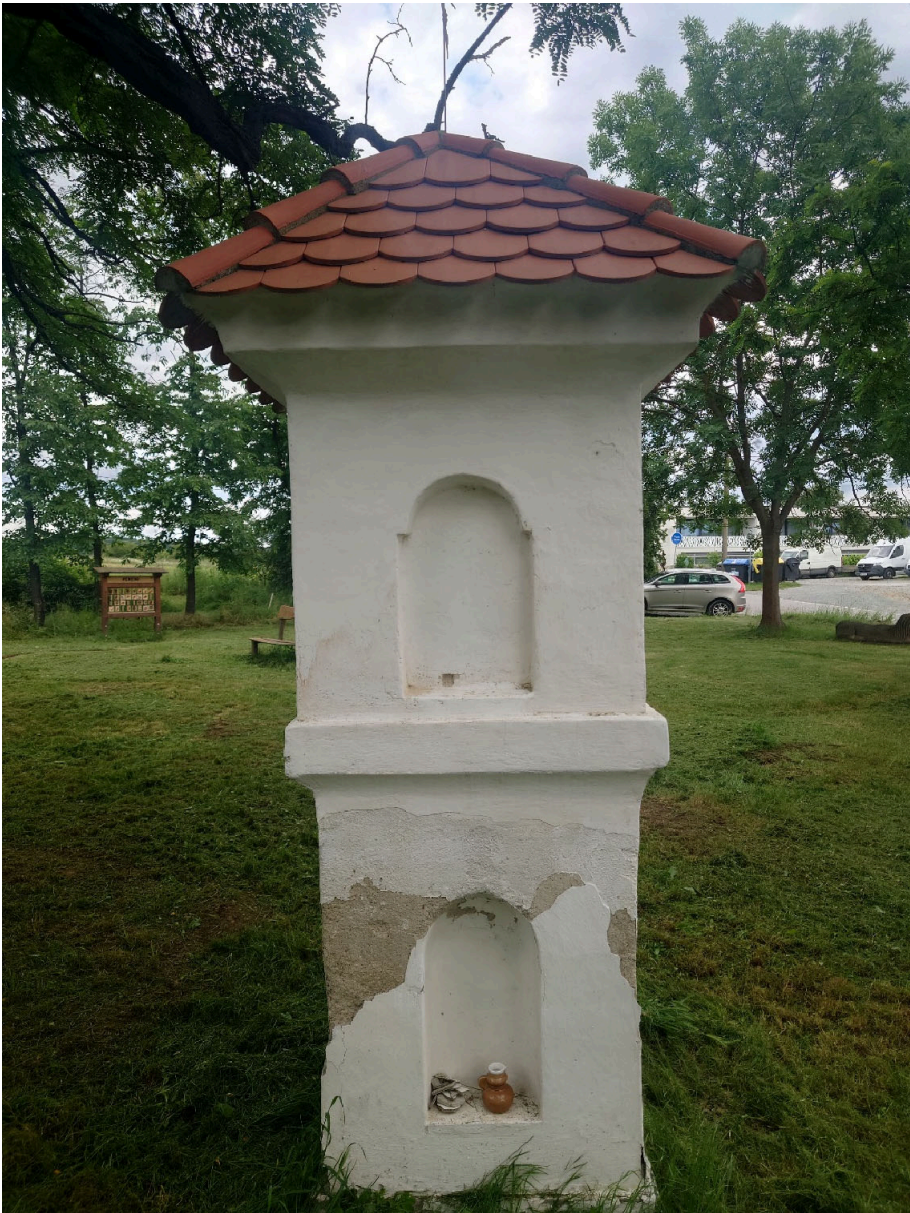
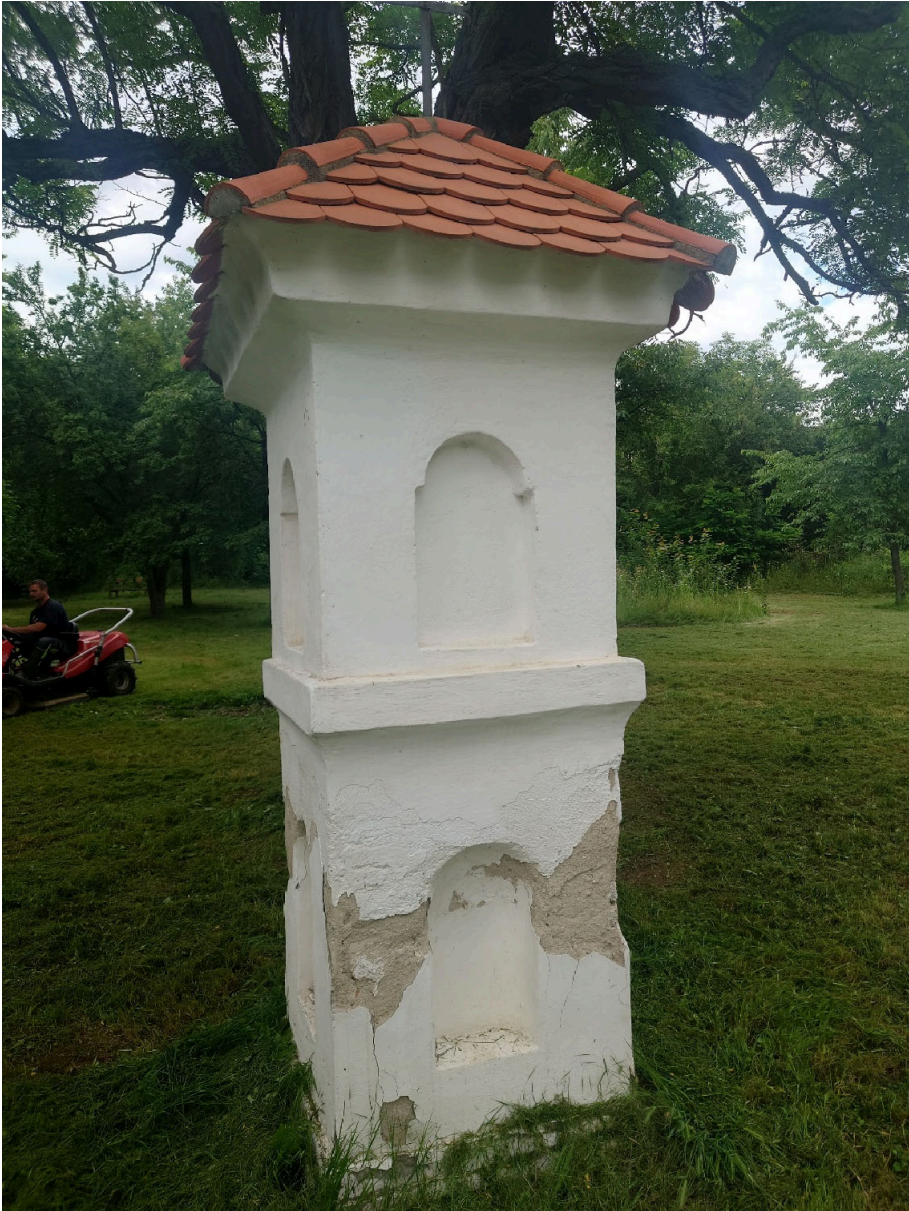
4 Fotodokumentace stávajícího stavu

Zdivo je omítané a natřené několika vrstvami bílých vápenných nátěrů. Spodní část zhruba do výšky kordonové římsy je poškozena vlhkostí. Omítky jsou zvětralé a odpadávají. V těchto partiích je zřejmé též použití velmi tvrdé tenké šedé štukové vrstvy při poslední opravě, která evidentně není paropropustná. Horní část nad římsou je kompaktní bez porušení omítek, dochází zde k odlupování souvrství vápenných líček .

- Odkopání terénu cca 20 cm kolem Božích muk do hloubky cca 30 cm
- Otlučení omítek na zdivo do výše kordonové římsy
- Vyškrábání spár zdiva
- Aplikace prostředku Sanax SaltStop
- Zpevnění zdiva organokřemičitanem (KEIM Silex OH)
- Oškrábání nesoudržných vrstev vápenných líček na zchovalé části omítek na římsou
- Vápenná jádrová omítka Remmers STUCCO PREP
- Štuková vrstva Remmers STUCCO FINE
- Fasádní vápenný nátěr KEIM ROMANIT-SUMPFKALK v odstínu dle požadavků zástupců státní památkové péče.

- Průzkum povrchových úprav
- Očištění povrchu a zbavení koroze
- Dle výsledků prezentace v nátěru kovářské černi, resp. zlacení

- Místo odkopané půdy kolem Božích muk bude proveden obsyp štěrkem
