**Název akce: BP Průčelský potok, ř. km 0,62 – 0,72**

**Specifikace prací:**

Tok: Průčelský potok  
IDVT: 10232830  
ČHP: 1-13-05-0210-0-00  
Ř.km: 0,62 – 0,72

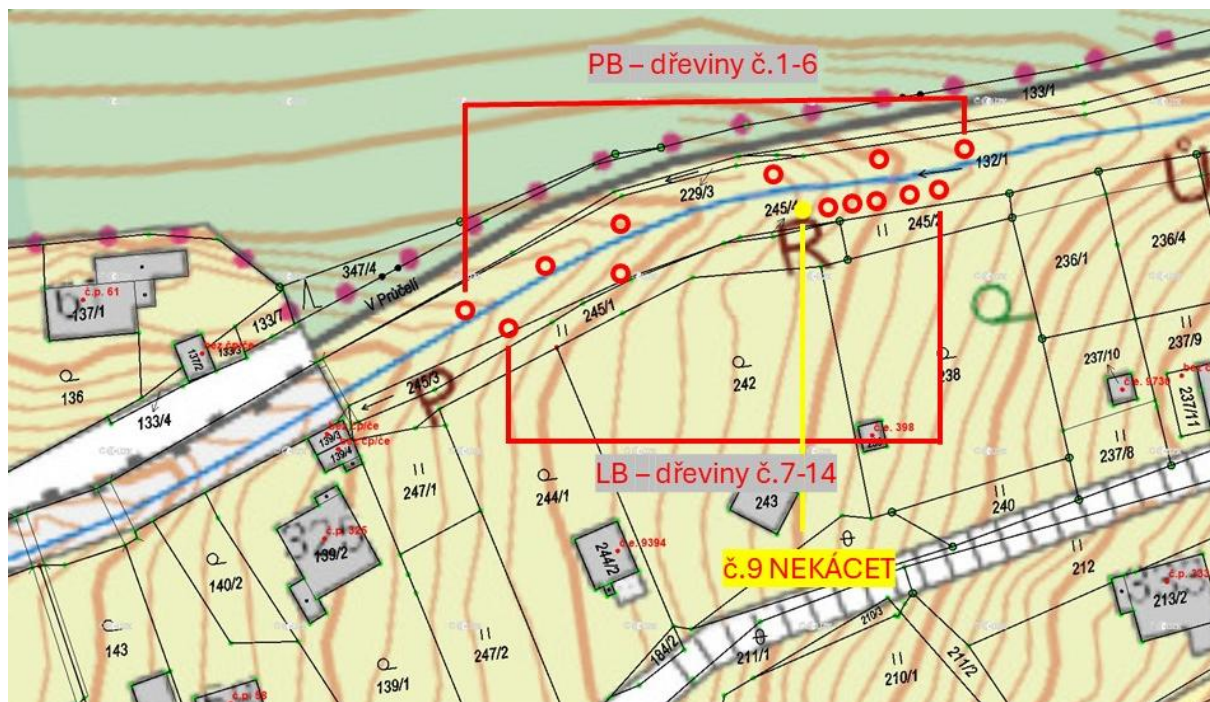
**Přehledná a katastrální situace + přístupy:**

Přístup k pracovišti (na začátek i konec udržovaného úseku) je možný po stávající místní komunikaci v Brné nad Labem, která probíhá v souběhu s korytem vodního toku v intravilánu. Z této komunikace je možné vstupovat přímo do koryta vodního toku. Pro přístup ke dřevinám na levém břehu lze využít lávky na začátku a konci řešeného úseku. Případně vzniklé škody na pozemcích (např. vyjeté koleje od techniky) bude třeba zahradit. Koryto toku je převážně upravené a hloubka je proměnlivá od cca 1 m do 2 m. Pro pohyb v nejhlubším místě se doporučuje použít standartní holínky – při práci je nutno počítat s hloubkou vody při běžném průtoku vody cca 10 – 15 cm.

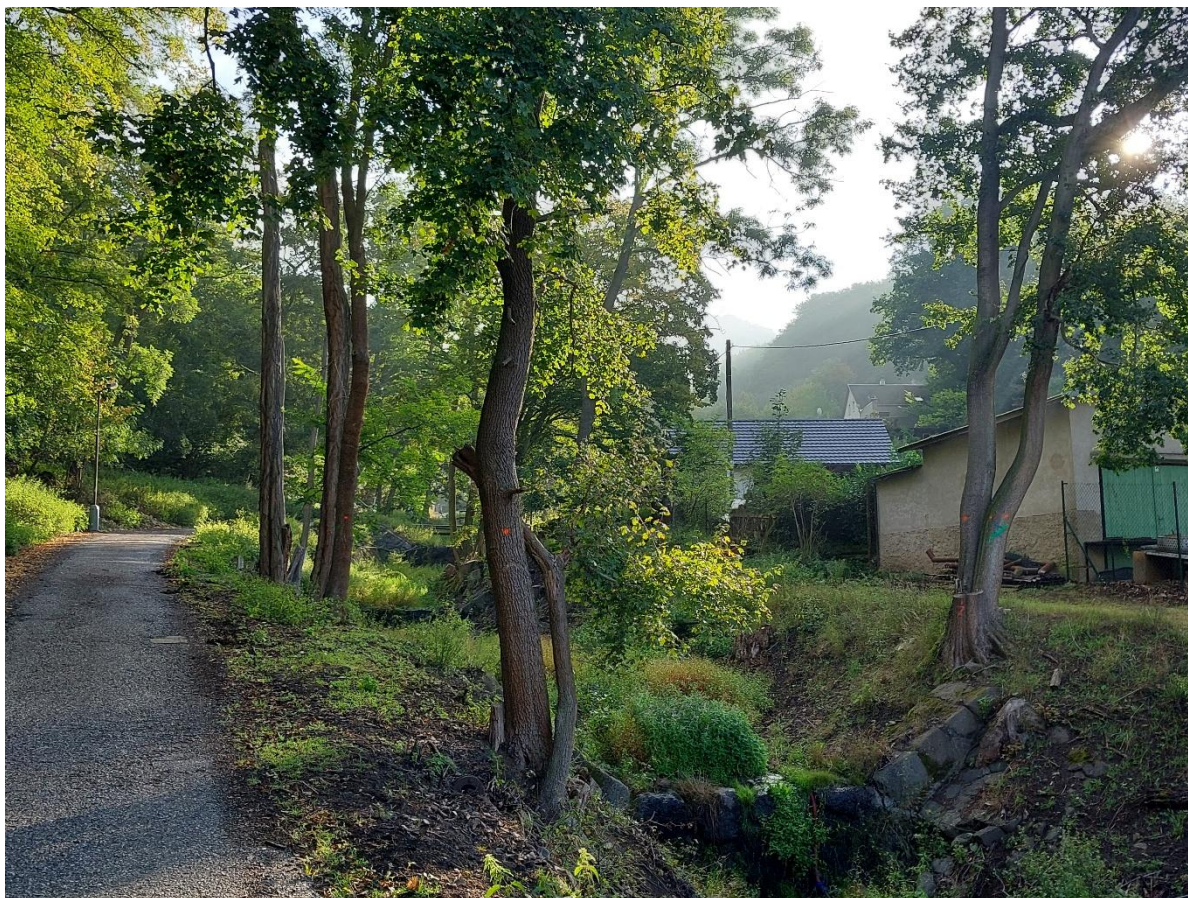
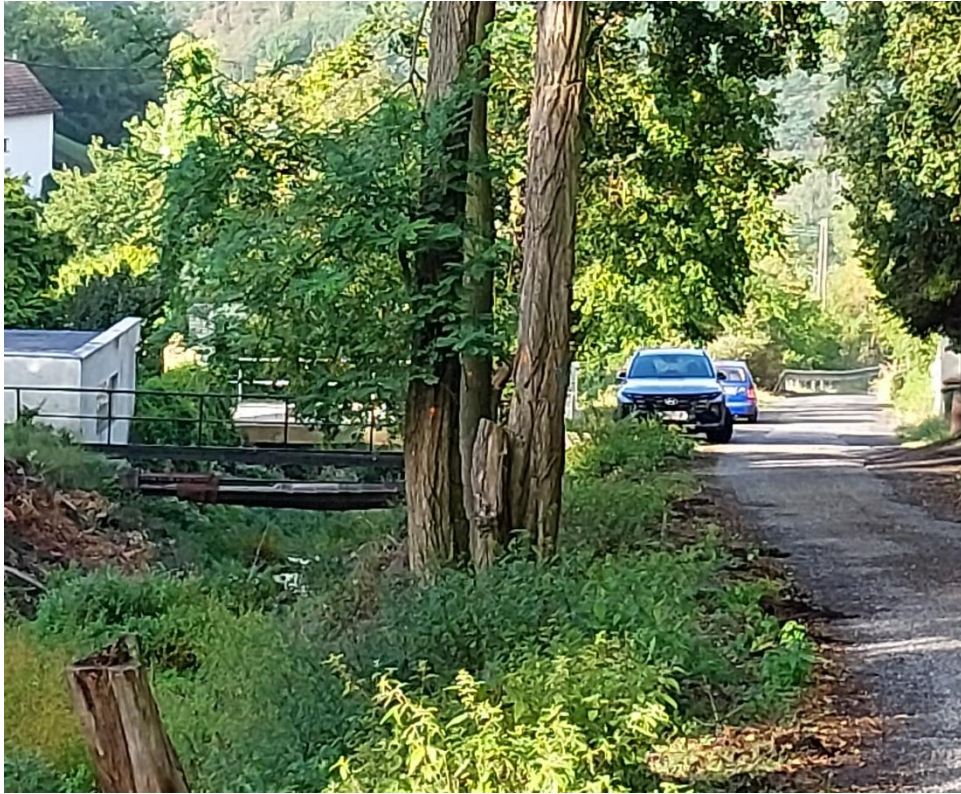
**Fotodokumentace – příklady kácených dřevin:**

Zhotovitel provede fotodokumentaci – bude zdokumentován stav lokality před a po provedení prací – přístupová trasa a pozemky. Dřeviny určené k vykácení jsou patrné z přiložených zákresů a v terénu jsou pak označeny oranžovými puntíky reflexním sprejem (čísla 7,10,11,12,13,14). Pařezy budou seříznuty na nejmenší možnou výšku nad terénem (ve svazích ve stejném sklonu jako svah). **Jediný**

Dřeviny jsou v předmětném úseku vodního toku problematické s ohledem na jejich výšku (15 – 25 m) v poměru k šířce kmene (zejména akáty) a dále s ohledem na elektrické vedení, do kterého zasahují. Při větrném počasí představují riziko pádu do koryta vodního toku, na místní komunikaci, na okolní zahrady a majetky a na nadzemní elektrické vedení procházející v souběhu s tokem. Případný pád do koryta vodního toku by mohl omezit průtočnou kapacitu koryta v intravilánu obce. Pád na místní komunikaci, případně na elektrické vedení, by mohl způsobit újmu na zdraví, případně na majetku.
