LESY ČESKÉ REPUBLIKY, s. p.

Technická zpráva

Název akce:	Dražůvka, Rakovec – retenční objekt - nánosy
Název toku:	Dražůvka
IDVT:	10200370
ř. km (dle CEVT):	4,3
ČHP:	4-10-03-0,350
Název stavby:	příčný objekt – 752041 Dražůvka- Rakovec-retenční objekt
Inv. číslo	752041
Místo akce (příslušná obec):	Šumvald
Katastrální území:	Břevenec
Obec s rozšířenou působností:	Uničov
Kraj:	Olomoucký

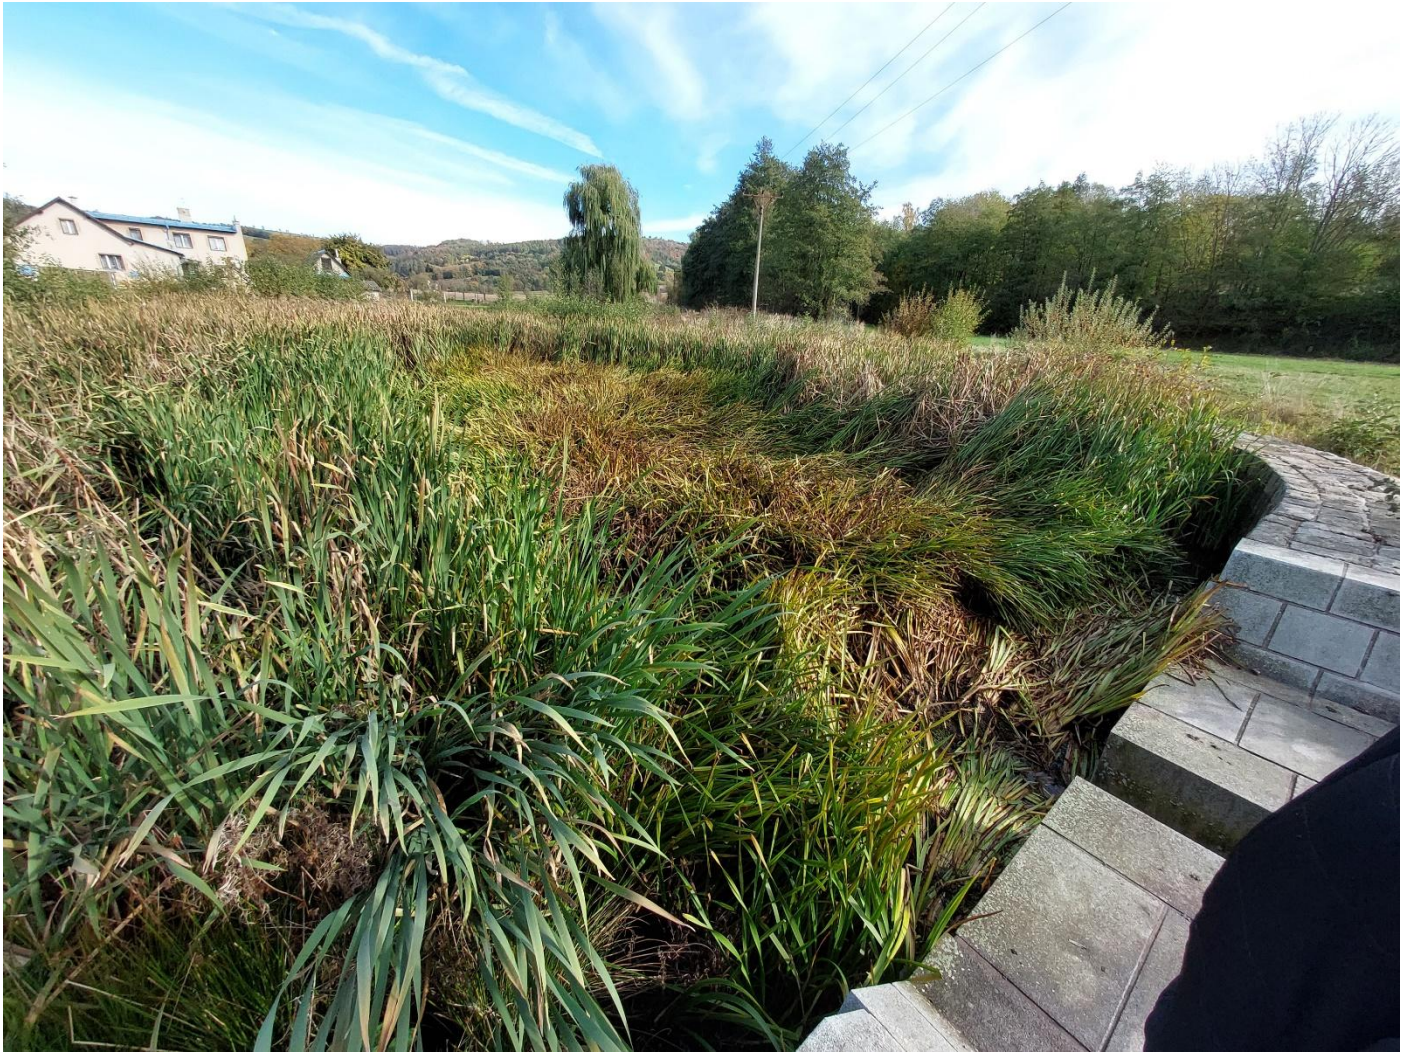
Koryto vodního toku bylo technicky upraveno, příčným objektem retenčního objektu. Retenční objekt má sedimentační prostor z větší části již zanesen sedimentem a zarostlý hustým porostem vodního rostlinstva. V retenčním prostoru a ve vývažišti jsou uloženy naplaveniny, které porůstají vegetací a v případě větších dešťů hrozí zvýšená možnost zachycení plávi-překážky ve vodním toku, a dále snížení kapacity retenčního prostoru.

Dle geodetického zaměření Ing. Hamouzové – Litovelská geodézie s.r.o se v retenčním prostoru nachází 600 m³ splaveného nánosů včetně vodního rostlinstva.

1. Sediment a porost vodního rostlinstva v retenčním prostoru, ř.km 4,5, proti proudu

Odstranění nánosů v příčném objektu včetně vegetace zamezí dalšímu zanášení koryta a obnoví plnou kapacitu. V případě nerealizace se bude dále zanášet sedimenty, zarůstat vegetací a hrozí vznik zátarasů a omezení kapacity; v krajním případě při povodňových průtocích nelze vyloučit případné vyběžení a snížení retenční kapacity přehrážky.

Předmětné geodetické zaměření výškopisu současného stavu s porovnáním původního zaměření po dokončení stavby, zajistí přesný stav množství nánosů a vegetace. Odstranění sedimentů v úseku uvažovaných udržovacích prací, sediment bude uložen na břehu na pozemku p.č. 917/1, 917/3 kde dojde k jeho postupnému odvodnění a následně bude rozhrnutu, případný přebytek lze uložit v obecní kompostárně (předběžný souhlas obce s jejich uložením v kompostárně). Údržba bude prováděna podle původní PD zpracované projektantem v rozsahu platné legislativy pro tento druh činnosti, s projednáním se všemi dotčenými subjekty.
