**LESY ČESKÉ REPUBLIKY, s. p.**  
**Správa toků oblast povodí Dyje**  
**Technická zpráva**

**Název stavby:** RN Kolomaznice – altán s infotabulí

**Název stavby:** Studánka v Hrdle

**Název akce:** rekonstrukce dřevěných (ocelových) prvků Studánky v Olši

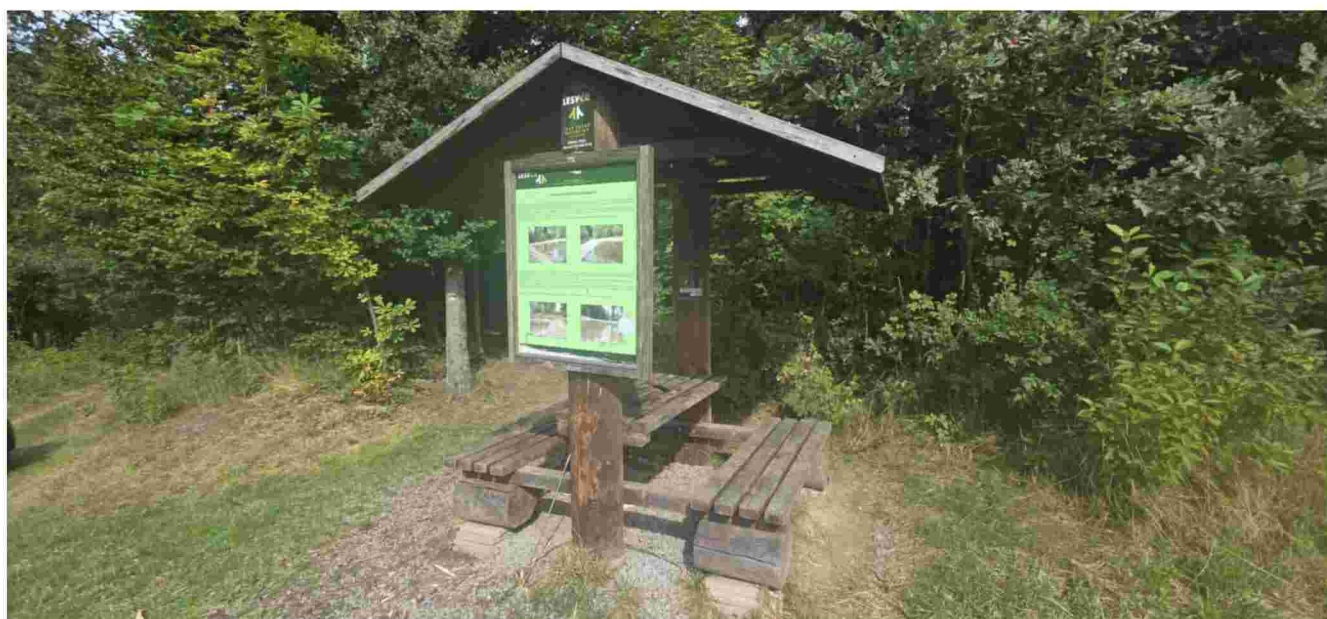
Obrázek 2. Fotodokumentace

Předmětem této akce je údržba dřevěné konstrukce altánu. V současné době je povrchová úprava dřevěných prvků konstrukcí degradována. Navrhovanou údržbou dřevěné konstrukce u altánu je odstranění svrchní degradované vrstvy broušením a následné nové nanesení ochranné povrchové vrstvy. Dřevěné prvky budou nejprve ošetřeny min. 2x fungicidem a následně min. 2 nátěry profi olejovou barvou. Zhotovitel zajistí doložení dokladů, prokazujících shodu vlastností použitých výrobků s požadavky na údržbu.

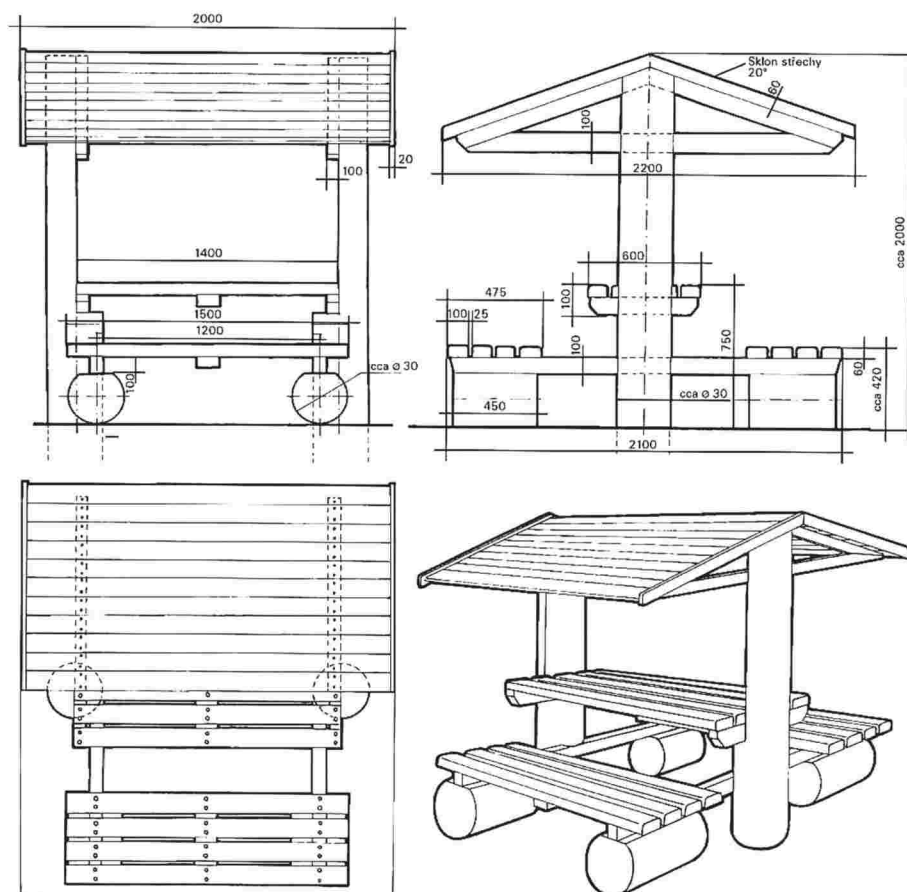
**Obrázek 1. Výkres odpočinkového zařízení**

Odpočinkové zařízení je zhotoveno ze smrkového dřeva. Základem altánu jsou dřevěné kulánky o průměru 30 cm, které podepírají lavice. Nosná část konstrukce je pevně spojena kovovými patkami k zemi. Nosná část konstrukce se skládá ze dvou kusů upravené kulatiny, přičemž je tato konstrukce pevně spojena s lavicemi i se stolem. Těsně pod stolem je kulatina seříznuta do poloviny (nosná část i pro stůl) a dále pokračuje jen již jako půlka této kulatiny. Podpěru střechy tvoří dřevěné latě, na kterých jsou umístěné dřevěné desky. Nad těmito deskami je umístěna střešní krytina, která je již značně opotřebená a zanesena. Jako podklad pod altán je použit štěrk.

Odpočinkové zařízení bude opraveno výměnou shnilých částí konstrukce a to 2 shnilých kulánků o průměru 30 cm. Následně bude proveden kompletní ohrus a nátěr tohoto zařízení. Pod dotyčné

odpočinkové zařízení budou umístěny betonové dlaždice, a to konkrétně pod dřevěné kulánky a následně pod a kolem konstrukce bude nasypán štěrk cca 5 m<sup>2</sup> a přibližně o výšce cca 5 cm. Střecha bude vyčištěna od mechu a jiných nečistot. Následně bude proveden obrus a celá konstrukce včetně nově instalovaných částí bude obroušena a naimpregnována základním fungicidním ochranným nátěrem proti plísni a dřevokazným houbám (2x). Povrch bude ošetřen Profi – olejovou lazuroou (2x) s odstínem blízkým dle jeho umístění.

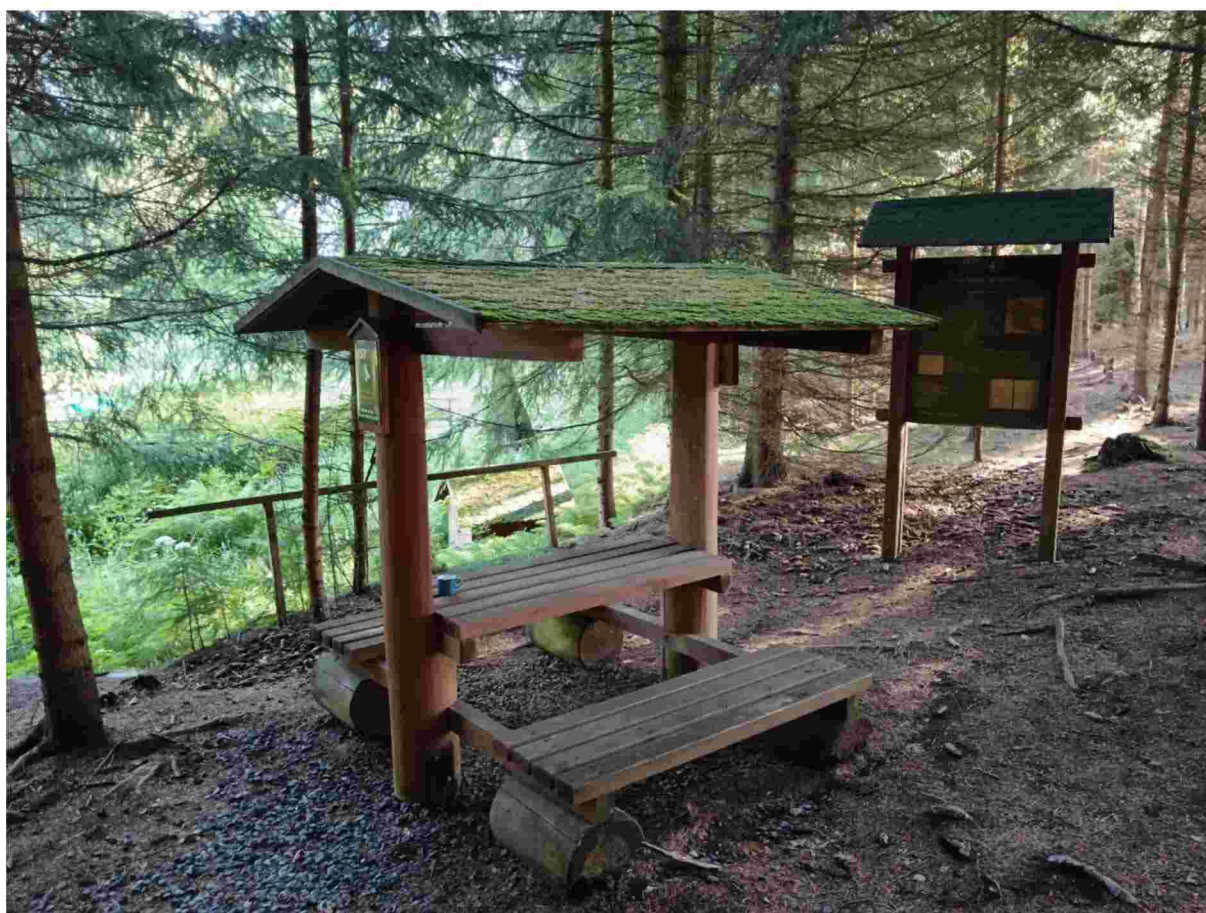
Obrázek 3. Odpočinkové zařízení

Vlivem dlouhodobého užívání a přírodních procesů dochází k výrazné hnilobě dřevěných částí konstrukce. Zábradlí již není pevně spojeno se zemí a hrozí při opření turistu jeho pád. Infotabule jeví známky nadměrného opotřebení a hrozí její pád díky nestabilitě. Části dřevěné konstrukce jeví známky hniloby.

Pro obnovení funkce a bezpečnosti odpočinkového zařízení bude provedena výměna shnilých částí konstrukce a kompletní výměna zábradlí. Zbytek konstrukce (včetně nově instalovaných kulánků), budky pro studánku bude proveden ohrus a bude naimpregnována základním fungicidním ochranným nátěrem proti plísni a dřevokazným houbám (2x). Povrch bude ošetřen Profi – olejovou lazurou (3x) s odstínem blízkým dle jeho umístění. U infotabule bude proveden ohrus a bude naimpregnována základním fungicidním ochranným nátěrem proti plísni a dřevokazným houbám (2x). Povrch bude ošetřen Profi – olejovou lazurou (2x) s odstínem blízkým dle jeho umístění. Následně bude provedena výměna plexiskla u tabule. U střechy odpočinkového zařízení bude provedeno vyčištění střechy od mechu a jiných mechanických nečistot.

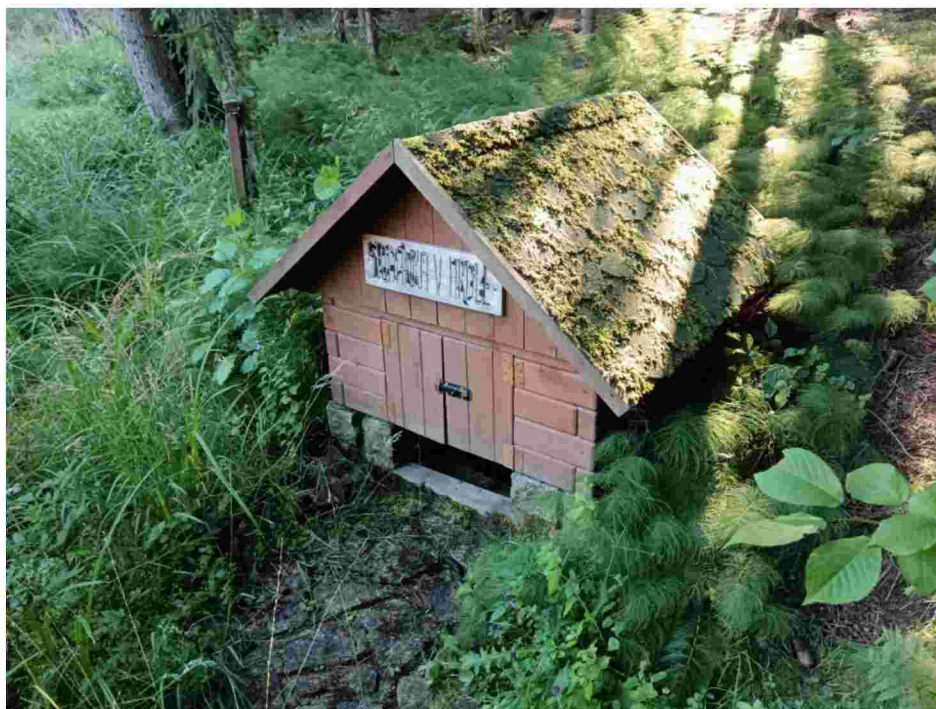
Obrázek 4. Bouda pro studánku

Konstrukce studánky je řešena jednoduchou budkou, která je opatřena dvířky pro přístup ke studánce a střešní krytinou.

U dřevěná konstrukce pro ochranu studánky bude proveden obrus a následně bude celá konstrukce naimpregnována základním fungicidním ochranným nátěrem proti plísni a dřevokazným houbám (2x). Povrch bude ošetřen Profi – olejovou lazuroou (2x) s odstínem blízkým dle jeho umístění. Následně bude provedeno vyčištění střechy studánky od mechanických nečistot (mech aj.)

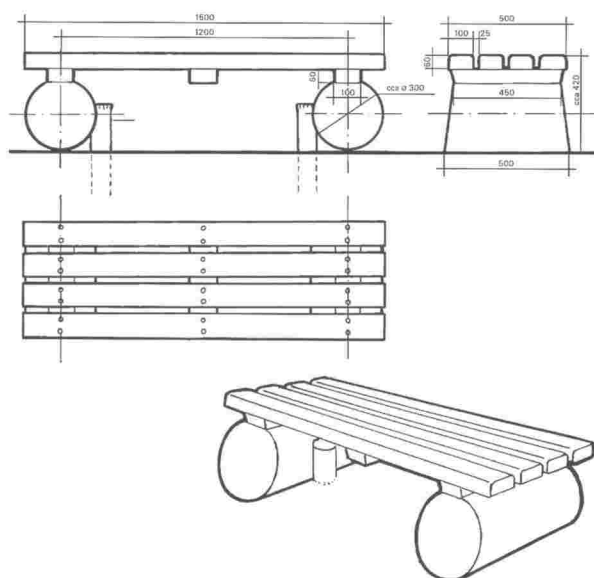
**Obrázek 1. Výkres lavičky**

U lavičky při příchodu k odpočinkovému zařízení a mostku přes vodní tok bude proveden obrus a následná aplikace ochranného nátěru. Celá bude obroušena a bude naimpregnována základním fungicidním ochranným nátěrem proti plísni a dřevokazným houbám (2x). Povrch bude ošetřen Profi – olejovou lazurou (2x) s odstínem blízkým dle jeho umístění.

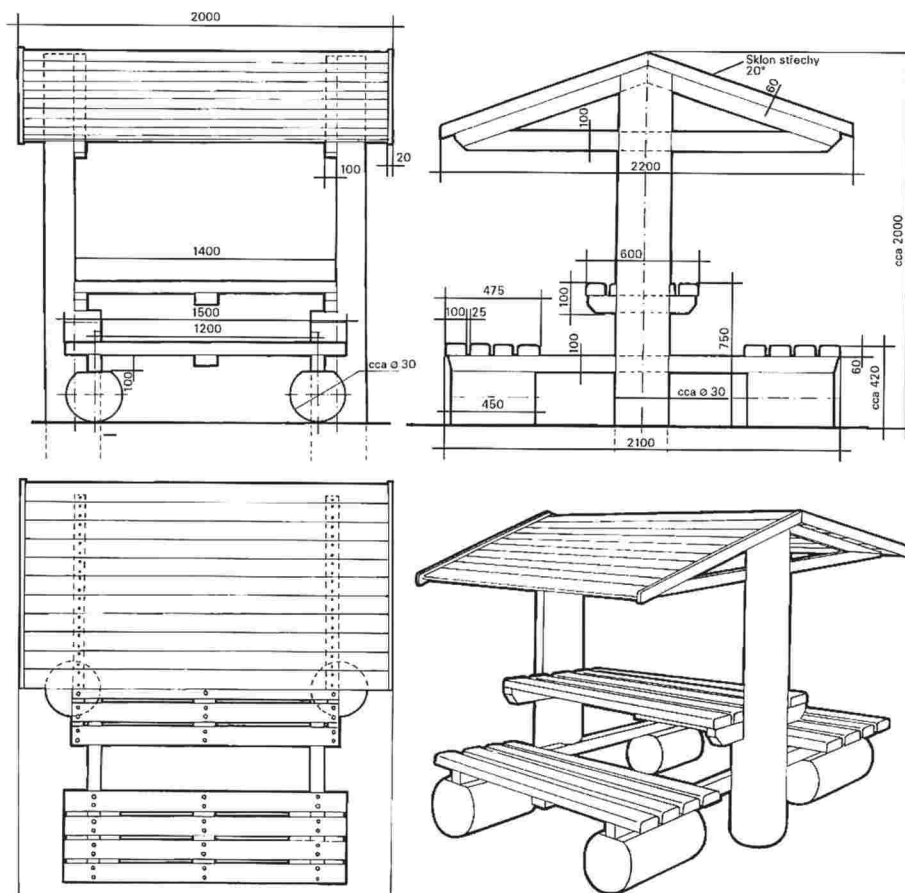
Obrázek 2. Výkres odpočinkového zařízení

Odpočinkové zařízení je zhotoveno ze smrkového dřeva. Základem altánu je kombinace dřevěných kulánků o průměru 30 cm (celkem 3 ks) a cihel, které podepírají lavice. Stůl a lavice jsou pevně připojeny k dřevěné konstrukci a jsou rozděleny na každé straně na dvě části. Nosná část konstrukce je připevněna ke kovovým kotvám. Jedná se o 3 upravené kulatiny, které podepírají střechu konstrukce. Tato kulatina je průměru 30 cm. Těsně pod stolem je kulatina seříznuta do poloviny (nosná část i pro stůl) a dále pokračuje jen již jako půlka této kulatiny. Podpěru střechy tvoří dřevěné latě, na kterých jsou umístěné dřevěné desky. Nad těmito deskami je umístěna střešní krytina, která je již značně opotřebena a zanesena. Jako podklad pod altán je použit štěrk.

Odpočinkové zařízení bude opraveno pomocí výměny shnilých částí konstrukce a vyčištění střechy od mechanických nečistot (mech aj.). Toto zařízení se skládá z kompletu, a to z lavic se stolem a stříškou pro ochranu proti slunci a dešti (viz. příloha). Základem odpočinkového zařízení budou dřevěné kulánky o průměru 30 cm a nosná konstrukce bude připevněna kovovými patkami. Bude provedeno doplnění 3 ks chybějících dřevěných kulánků o průměru 30 cm. Nosné části lavičky (4 ks – 210/10/7,5) budou odmontovány a kompletně vyměněny za nové. U dvou laviček (od směru fotografie) budou vyměněny celkem 4 ks (150/10/6 cm) shnilých latí za nové. Celá konstrukce včetně nově instalovaných částí bude obroušena a bude naimpregnována základním fungicidním ochranným nátěrem proti plísni a dřevokazným houbám (2x). Povrch bude ošetřen Profi – olejovou lazurou (2x) s odstínem blízkým dle jeho umístění.

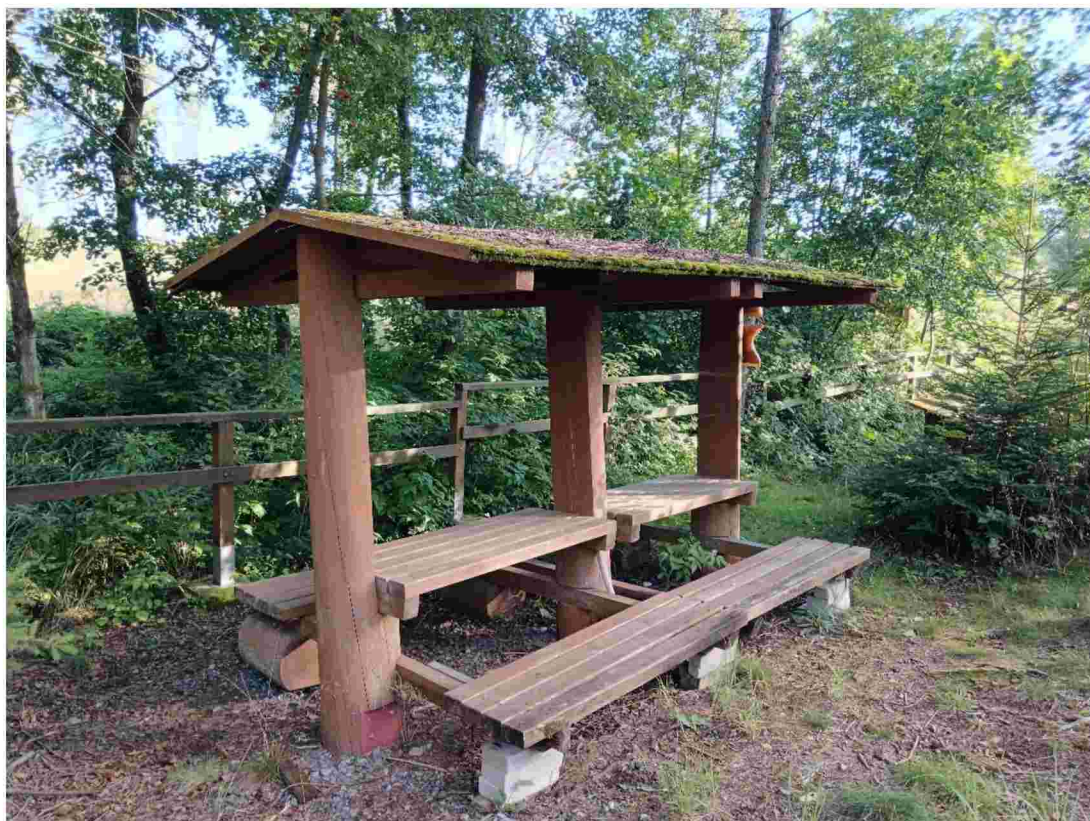
Obrázek 4. Odpočinkové zařízení

Vlivem dlouhodobého užívání a přírodních procesů dochází k výrazné hnilobě dřevěných částí konstrukce. Tyto části konstrukce se mohou zlomit a následně zranit turistu. Dále došlo k opotřebení svrchních impregnačních nátěrů a k porušení jednotlivých částí střechy, díky čemuž může dojít k zatékání do konstrukce. Štěrkový pohoz pod a kolem konstrukce již téměř celý chybí.

Vrchní barva konstrukcí bude v odstínu dub, materiál smrk. Pod a kolem konstrukce bude nasypán štěrk 0/4. Plocha přibližně 5 m<sup>2</sup> o tloušťce cca 5 cm. Pod dřevěné kulánky konstrukce a samostatné lavičky budou nainstalovány betonové dlaždice. Po skončení prací budou provedeny vyžínací práce travního porostu kolem zábradlí, infotabule, studánky a kompletní cesty od infotabule k odpočinkovému zařízení. Zhotovitel zajistí doložení dokladů, prokazujících shodu vlastností použitých výrobků s požadavky na údržbu.

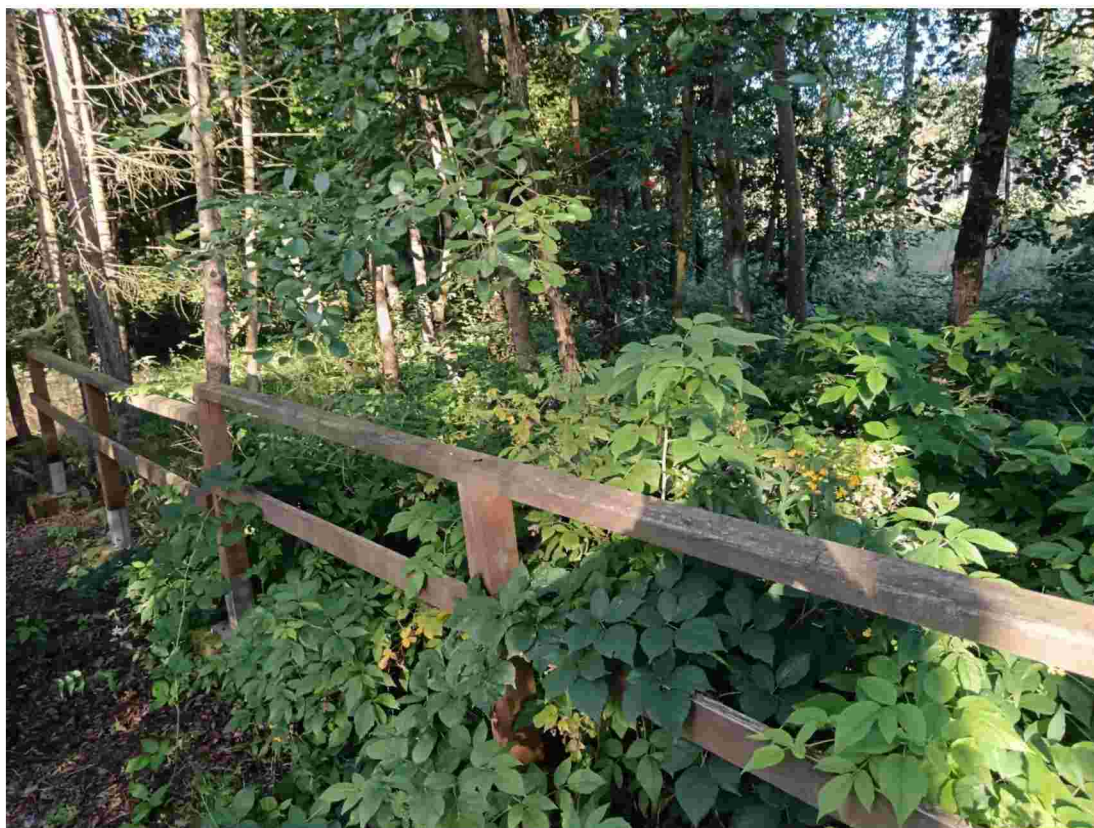
Obrázek 5. Zábradlí

Jedná se o typ odpočinkové stavby se studánkou skládající se z kompletu lavic se stolem, která je zastřešena jednoduchou stříškou, chránící před sluncem. Dále se stavba skládá z jednoduché lavičky, mostku přes drobný vodní tok a dřevěné konstrukce, která chrání studánku. Dále se u odpočinkového zařízení nachází dřevěné zábradlí. Toto zábradlí je zakotveno pomocí pozinkovaných držáků do betonu.

U stávající dřevěného zábradlí bude proveden obrus a následně celá konstrukce bude naimpregnována základním fungicidním ochranným nátěrem proti plísni a dřevokazným houbám (2x). Povrch bude ošetřen Profi – olejovou lazurou (2x) s odstínem blízkým dle jeho umístění. Celková délka zábradlí činní 32 m a je rozdělena po jednotlivých segmentech (6 x 4 m, 4 x 2 m). Toto zábradlí je připevněno pomocí 11cti dřevěných hranolů o rozměrech 106/9/9 do pozinkovaných patek.

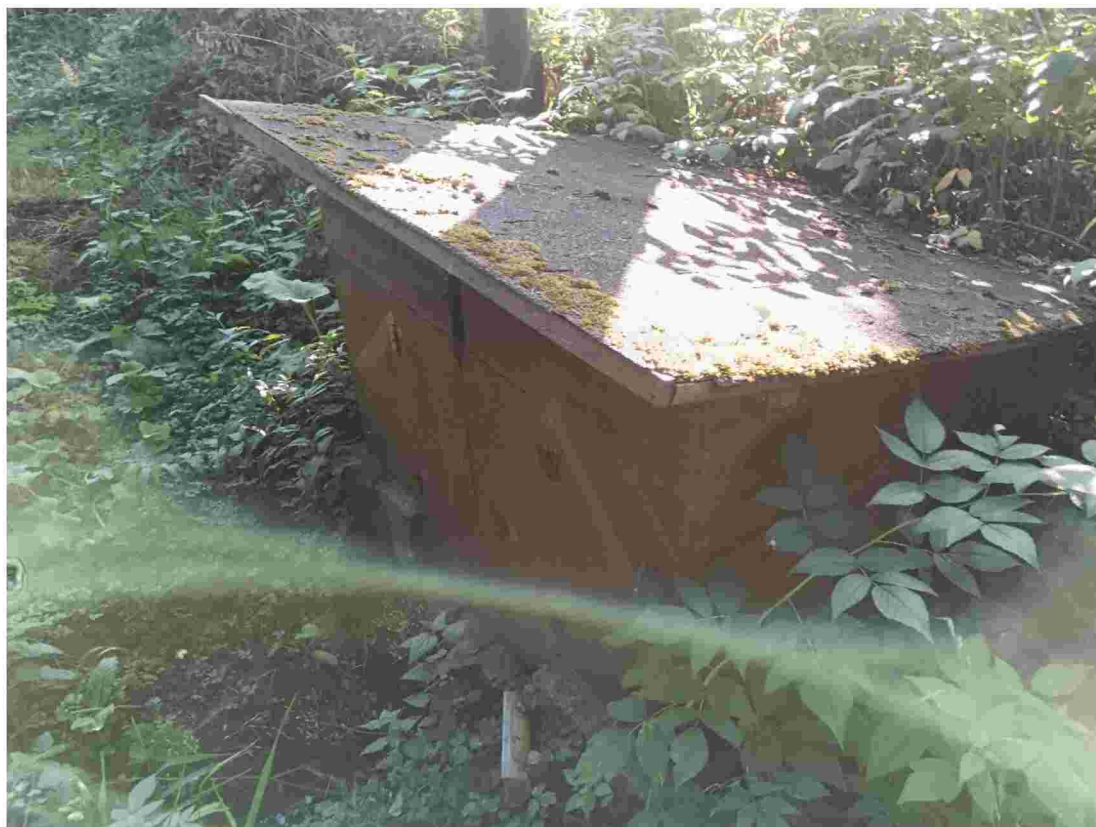
Obrázek 6. Bouda pro studánku

Konstrukce studánky je řešena jednoduchou budkou, která je opatřena dvířky pro přístup ke studánce a střešní krytinou.

Aktuální dřevěná konstrukce pro ochranu studánky bude obroušena a naimpregnována základním fungicidním ochranným nátěrem proti plísni a dřevokazným houbám (2x). Povrch bude ošetřen Profi – olejovou lazurou (2x) s odstínem blízkým dle jeho umístění. Střecha bude zbavena mechanických nečistot.

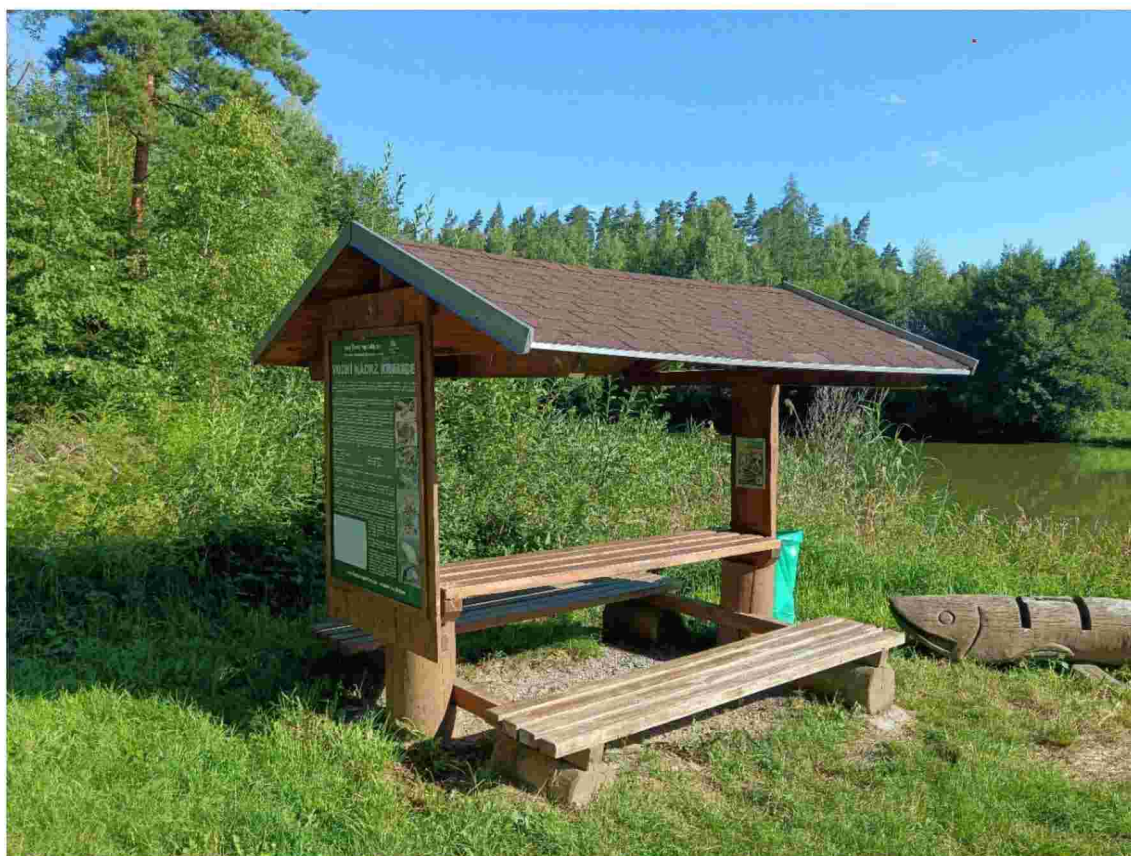
Obrázek 2. Fotodokumentace

Předmětem této akce je údržba dřevěné konstrukce altánu a přilehlého stojanu na kola. V současné době je povrchová úprava dřevěných prvků konstrukcí degradována. Navrhovanou údržbou dřevěné konstrukce u altánu je odstranění svrchní degradované vrstvy broušením a následné nové nanesení ochranné povrchové vrstvy. Dřevěné prvky budou nejprve ošetřeny min. 2x fungicidem a následně min. 2 nátěry profi olejovou barvou.

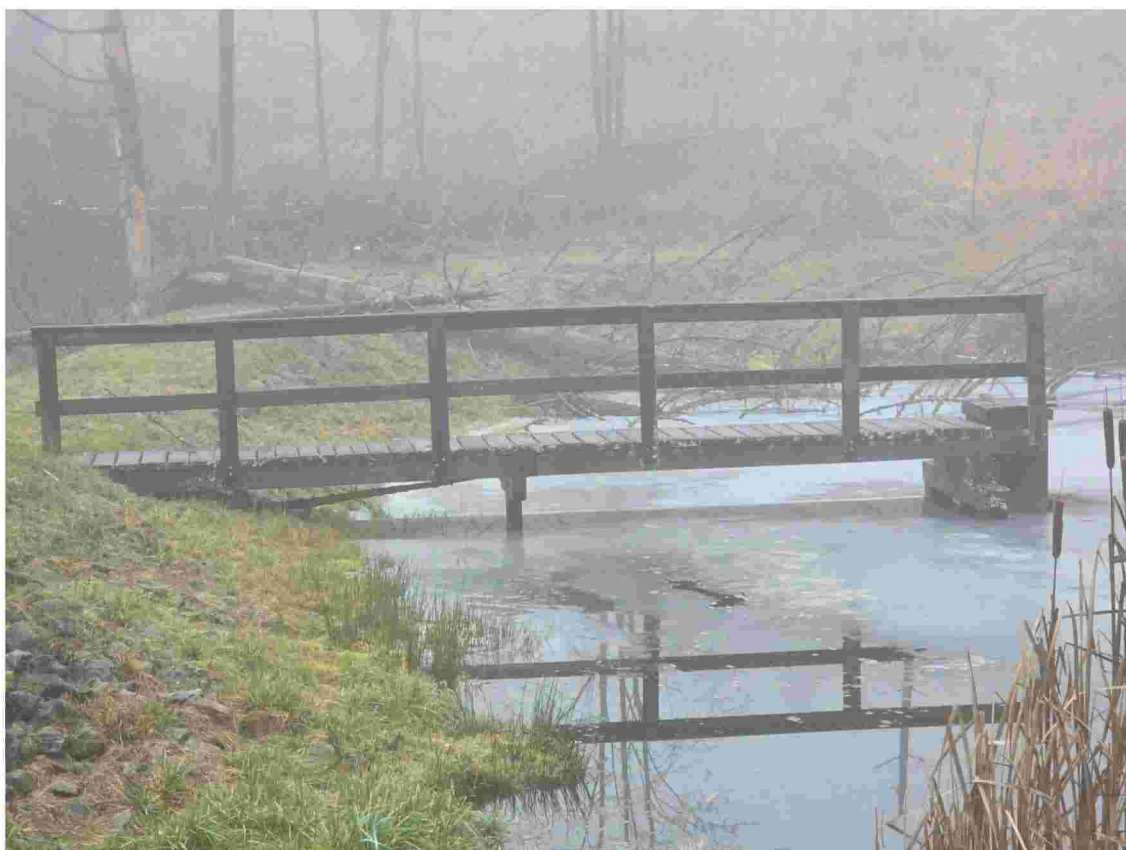
Obrázek 2. Fotodokumentace

Předmětem této akce je údržba dřevěné lávky, zábradlích a jiných drobných dřevěných prvků. V současné době je povrchová úprava dřevěných prvků konstrukcí degradována. Navrhovanou údržbou dřevěné konstrukce je odstranění svrchní degradované vrstvy broušením a následně nové nanesení ochranné povrchové vrstvy. Dřevěné prvky budou nejprve ošetřeny min. 2x fungicidem a následně min. 2 nátěry profi olejovou barvou. Zhotovitel zajistí doložení dokladů, prokazujících shodu vlastností použitých výrobků s požadavky na údržbu.

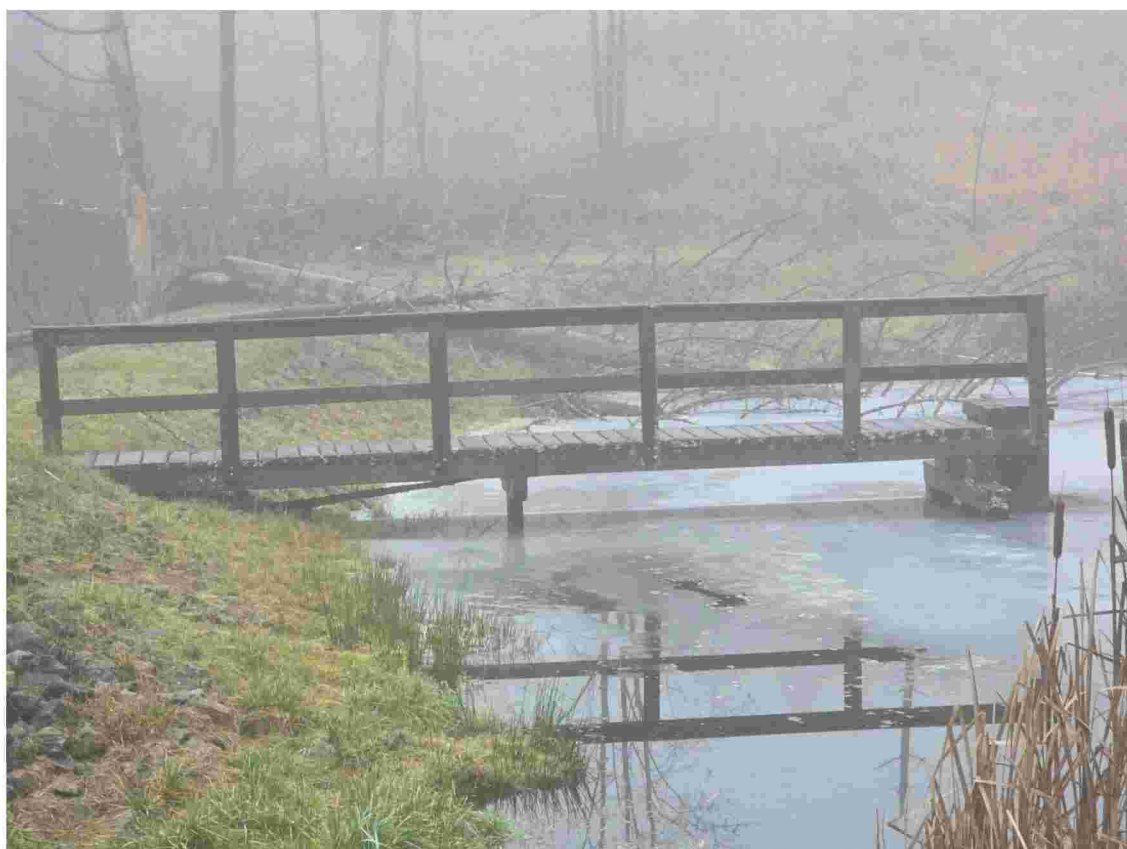
Obrázek 2. Fotodokumentace

Předmětem této akce je údržba dřevěné lávky, zábradlích a jiných drobných dřevěných prvků. V současné době je povrchová úprava dřevěných prvků konstrukcí degradována. Navrhovanou údržbou dřevěné konstrukce je odstranění svrchní degradované vrstvy broušením a následné nové nanesení ochranné povrchové vrstvy. Dřevěné prvky budou nejprve ošetřeny min. 2x fungicidem a následně min. 2 nátěry proti olejovou barvou. Zhotovitel zajistí doložení dokladů, prokazujících shodu vlastností použitých výrobků s požadavky na údržbu.

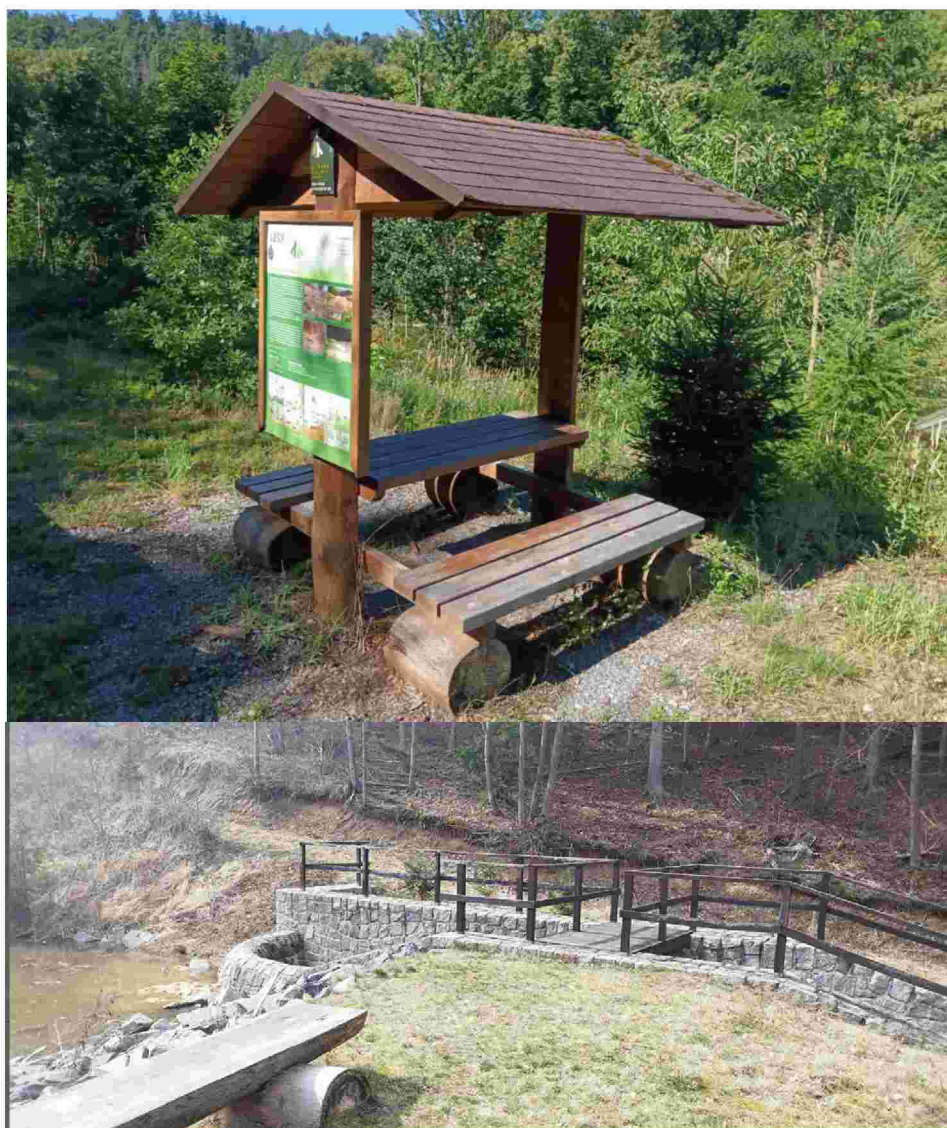
Obrázek 2. Fotodokumentace

Předmětem této akce je údržba dřevěné konstrukce altánu a zábradlí u RN Templář. V současné době je povrchová úprava dřevěných prvků konstrukcí degradována a u zábradlí přes lávku je snížena stabilita. Navrhovanou údržbou dřevěné konstrukce je odstranění svrchní degradované vrstvy broušením a následné nové nanesení ochranné povrchové vrstvy. Dřevěné prvky budou nejprve ošetřeny min. 2x fungicidem a následně min. 3 nátěry profi olejovou barvou. Zhotovitel zajistí doložení dokladů, prokazujících shodu vlastností použitých výrobků s požadavky na údržbu.

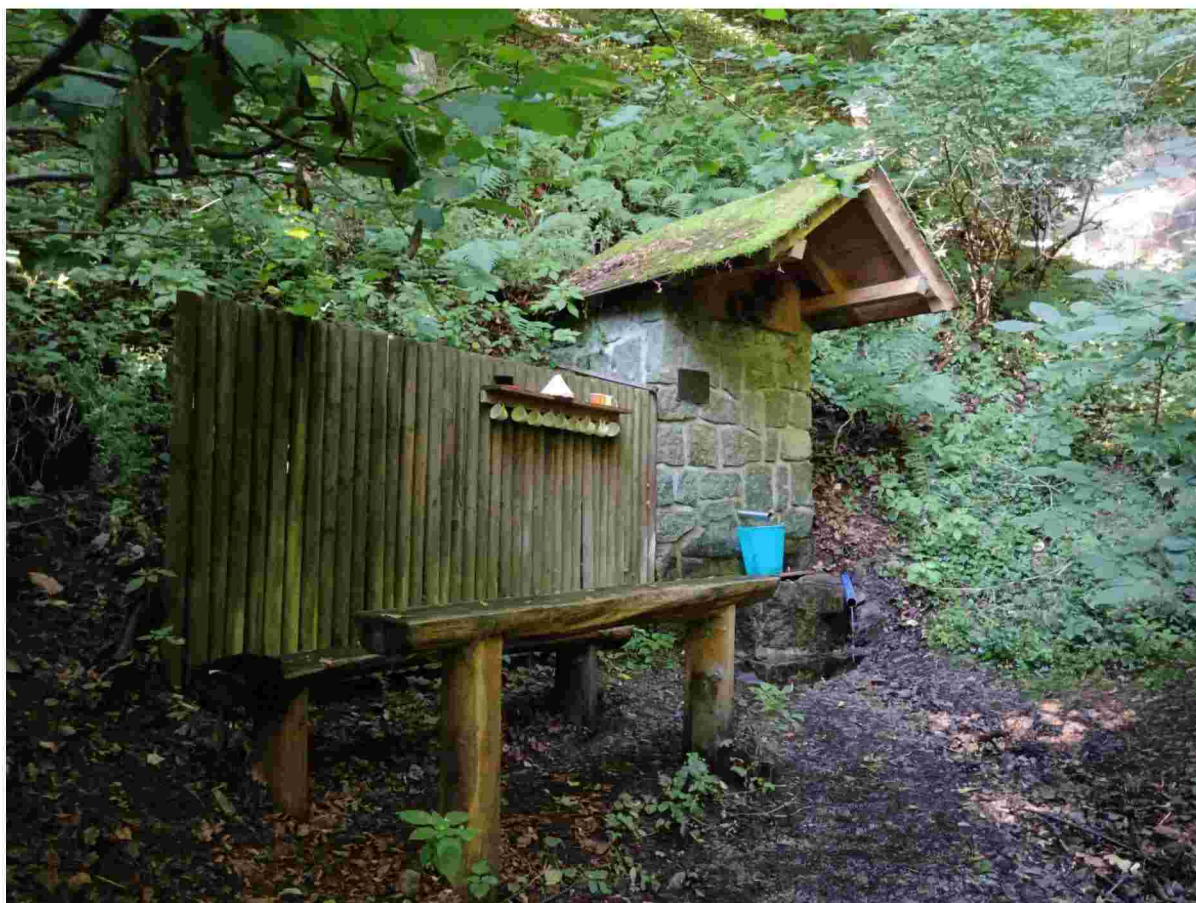
Obrázek 2. Výkres odpočinkového zařízení

Předmětem této akce je údržba dřevěné konstrukce studánky Včelín a odstranění mechového porostu na střeše studánky. V současné době je povrchová úprava dřevěných prvků konstrukcí degradována a díky tomu dochází na dřevěných prvcích k růstu lišejníků, které tyto dřevěné prvky degradují. Navrhovanou údržbou dřevěné je odstranění svrchní degradované vrstvy broušením a následně nové nanesení ochranné povrchové vrstvy. Dřevěné prvky budou nejprve ošetřeny min. 2x fungicidem a následně min. 2 nátěry profi olejovou barvou. Zhotovitel zajistí doložení dokladů, prokazujících shodu vlastností použitých výrobků s požadavky na údržbu.

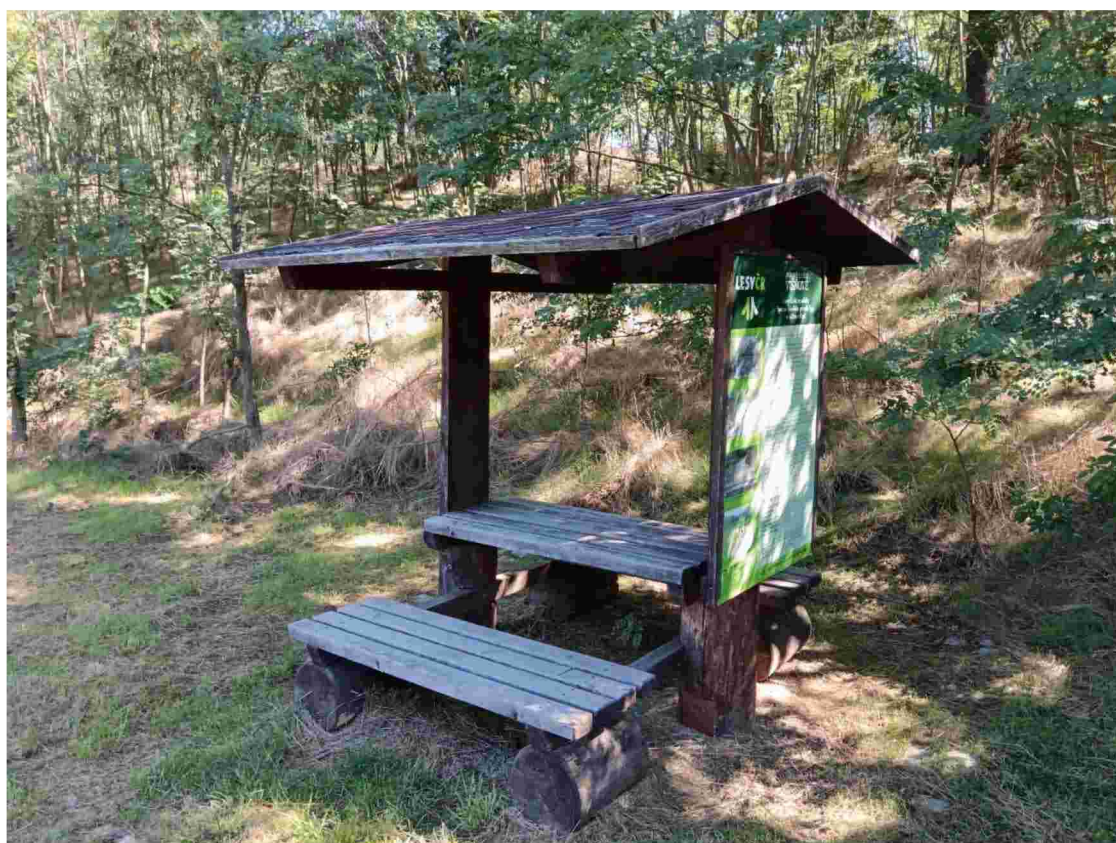
Obrázek 2. Fotodokumentace

Předmětem této akce je údržba dřevěné konstrukce altánu a doplnění chybějících šindelů na střechu konstrukce. V současné době je povrchová úprava dřevěných prvků konstrukcí degradována. Navrhovanou údržbou dřevěné konstrukce u altánu je odstranění svrchní degradované vrstvy broušením a následné nové nanesení ochranné povrchové vrstvy. Dřevěné prvky budou nejprve ošetřeny min. 2x fungicidem a následně min. 2 nátěry profi olejovou barvou. Zhotovitel zajistí doložení dokladů, prokazujících shodu vlastností použitých výrobků s požadavky na údržbu.
