Smlouva o dílo na restaurování číslo: 160/2026

Věc: Aktualizovaná cenová nabídka na restaurování pomníku obětem 1. světové války na městském hřbitově v Příbrami

RESTAURÁTORSKÝ PRŮZKUM A ZÁMĚR

Pomník obětem první světové války

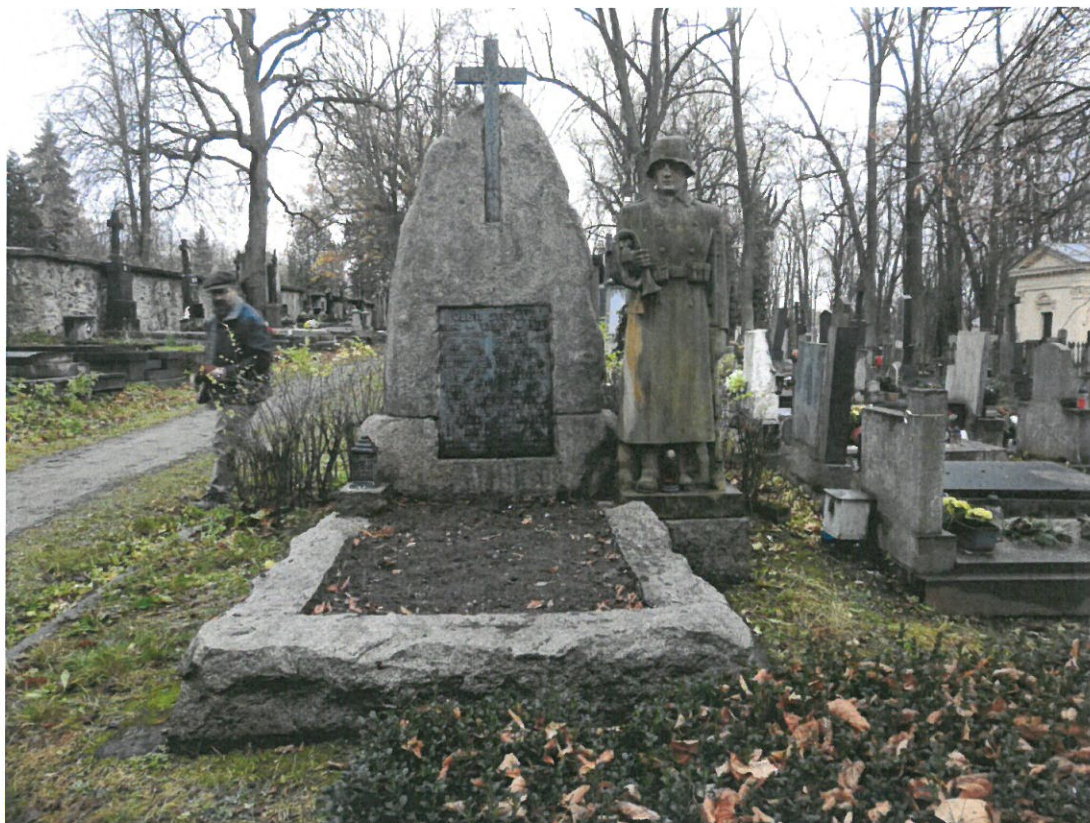
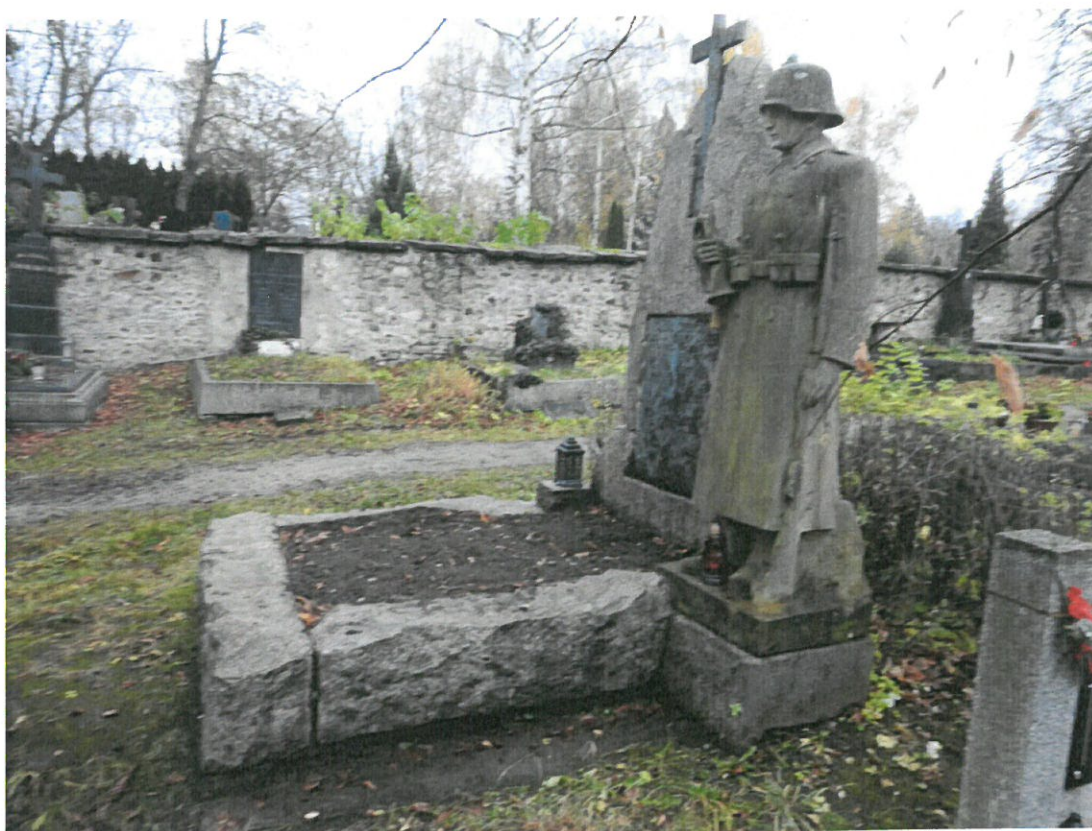
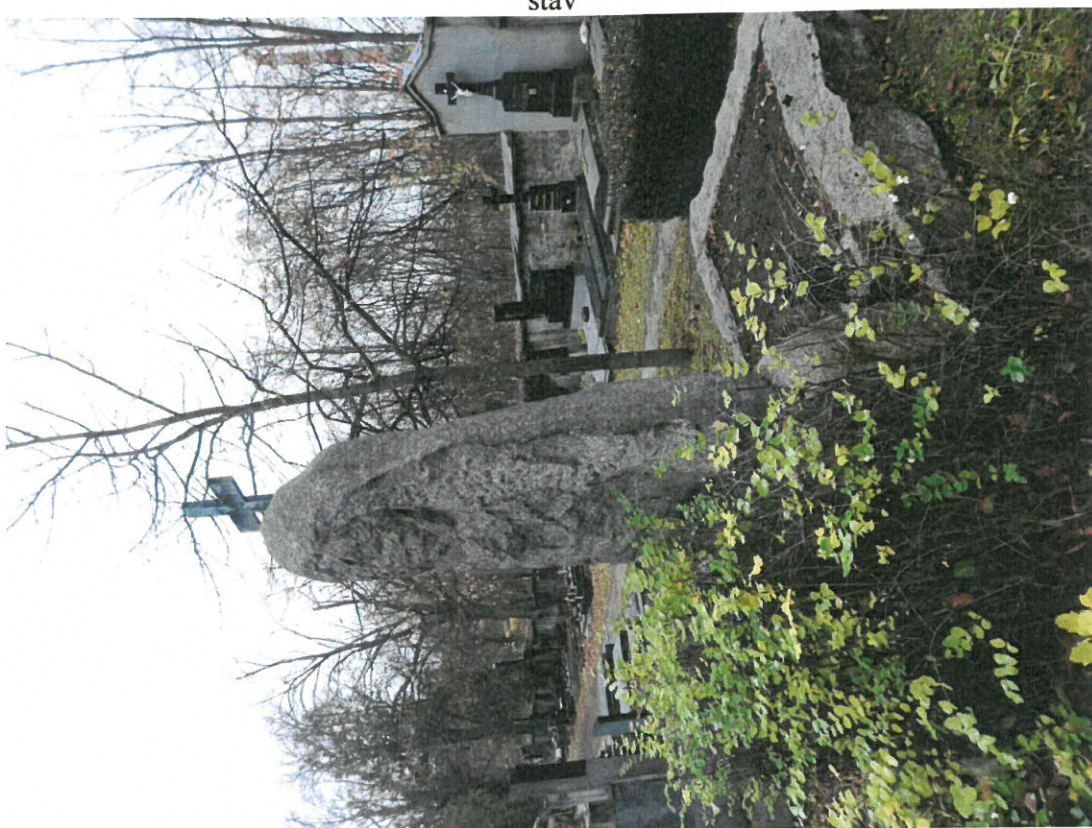
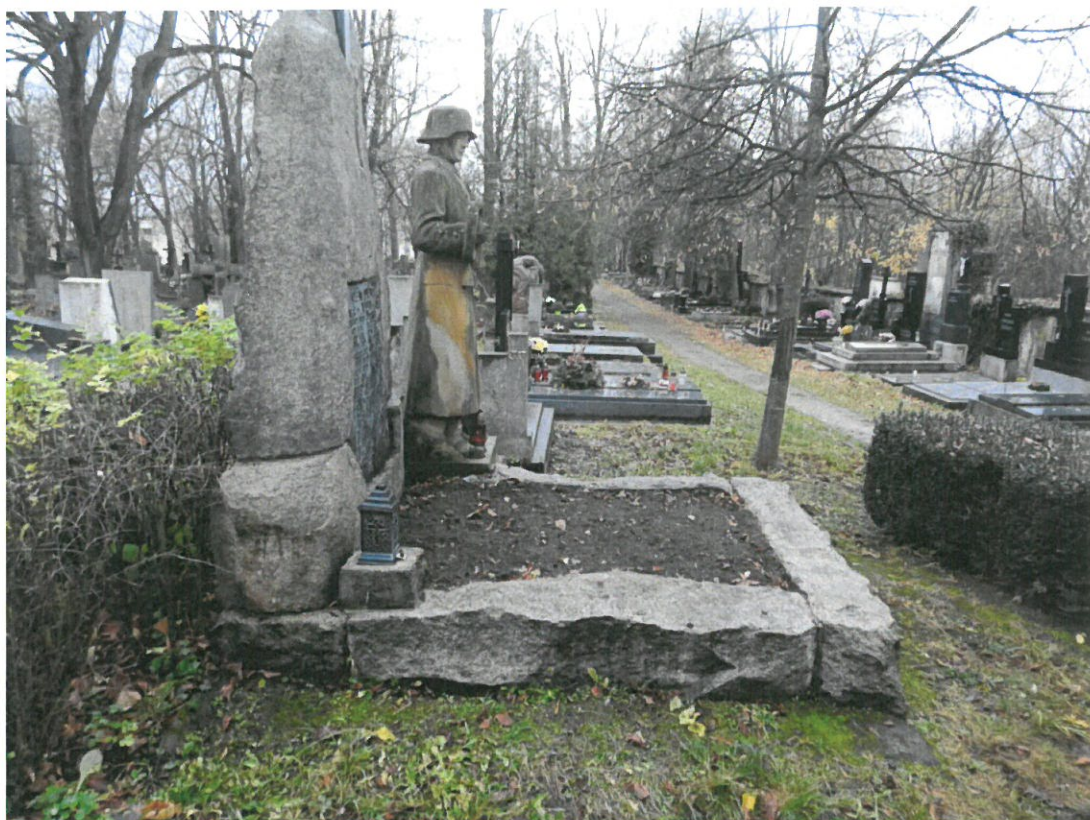
Příbram, Městský hřbitov, Pomník obětem první světové války, celkový pohled – stávající stav

Povrch všech částí pomníku je pokryt souvislou vrstvou nečistot pojených na kamenných částech pomníku s biokorozí, zastoupenou hlavně řasou, ale v případě žuly místy i lišejníky. Vrstva nečistot se však místy proměňuje v méně paropropustnou krustu, což u sochy z pískovce vede k lokální korozi kamene. Ta se objevuje na plochách v sousedství krusty, které leží v dešťových stínech. Dochází zde ke sprášování povrchu kamene a k rozvoji mikrotrhlin, které by se v budoucnu mohly stát příčinou rozsáhlejších poškození této části pomníku.

Vlivem silného zavlhčení a ne zcela dostatečné údržbě v minulosti je spárování mezi jednotlivými díly pomníku částečně uvolněné, částečně i vypadlé. Zatím ne do té míry, aby došlo k rozvolnění celkové skladby tohoto díla.

Povrch bronzových částí pomníku, tj. nápisové desky a vrcholového kříže, je rovněž pokryt vrstvou nečistot, kromě toho však také korozivními produkty vznikajícími na povrchu bronzového odlitku, které znamenají narušení jeho povrchu. Jedná se o černé krusty, pod nimiž dochází k sice pomalému, přesto ale významnému porušení materiálu, který křehne a chemicky se mění. V důsledku těchto negativních změn povrchu bronzového materiálu je tak nápis na desce místy obtížně čitelný.

Restaurování pomníku by mělo proběhnout konzervační metodou. To v principu znamená, že modelační doplňky by měly být provedeny jen v takové míře, aby došlo k určitému tvarovému scelení. Nemělo by však dojít k doplnění všech poškození, které jsou mimo jiné dokladem stáří tohoto díla. Tomuto přístupu by měla odpovídat také míra lokální barevné retuše všech částí díla. Součástí konzervace díla pak bude důsledné povrchové ošetření bronzových prvků a kontrola stavu jejich ukotvení k pomníku.

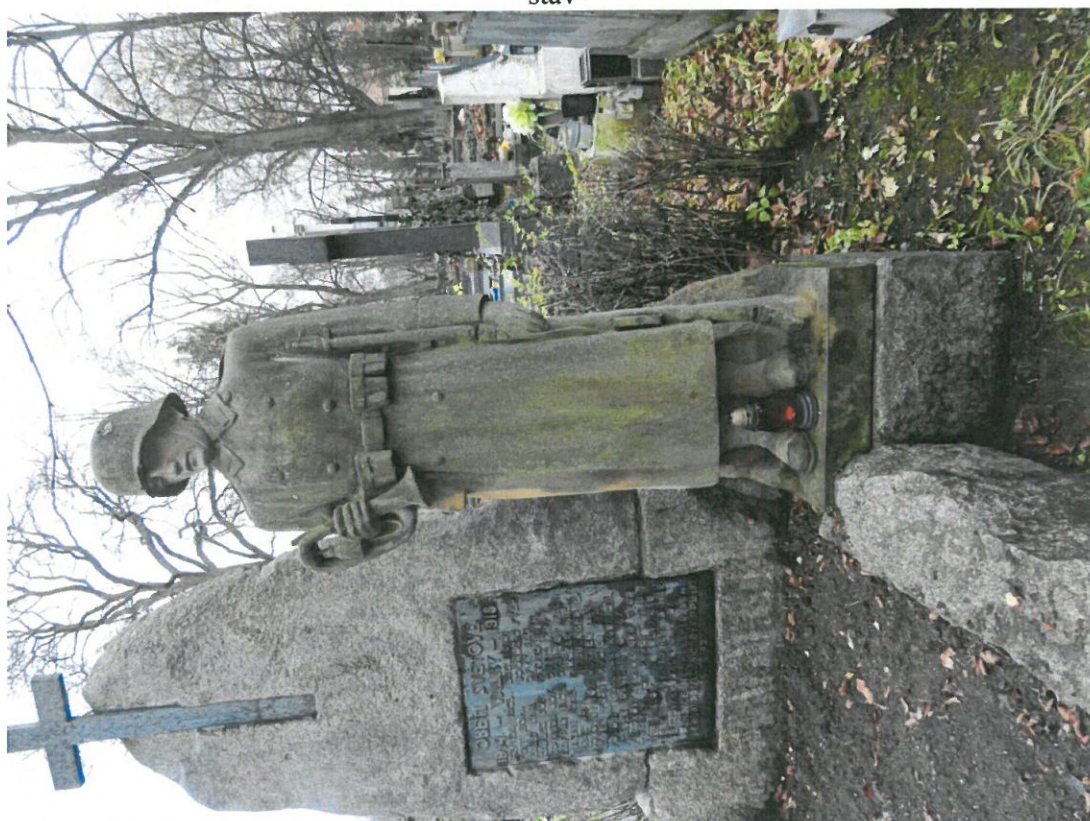
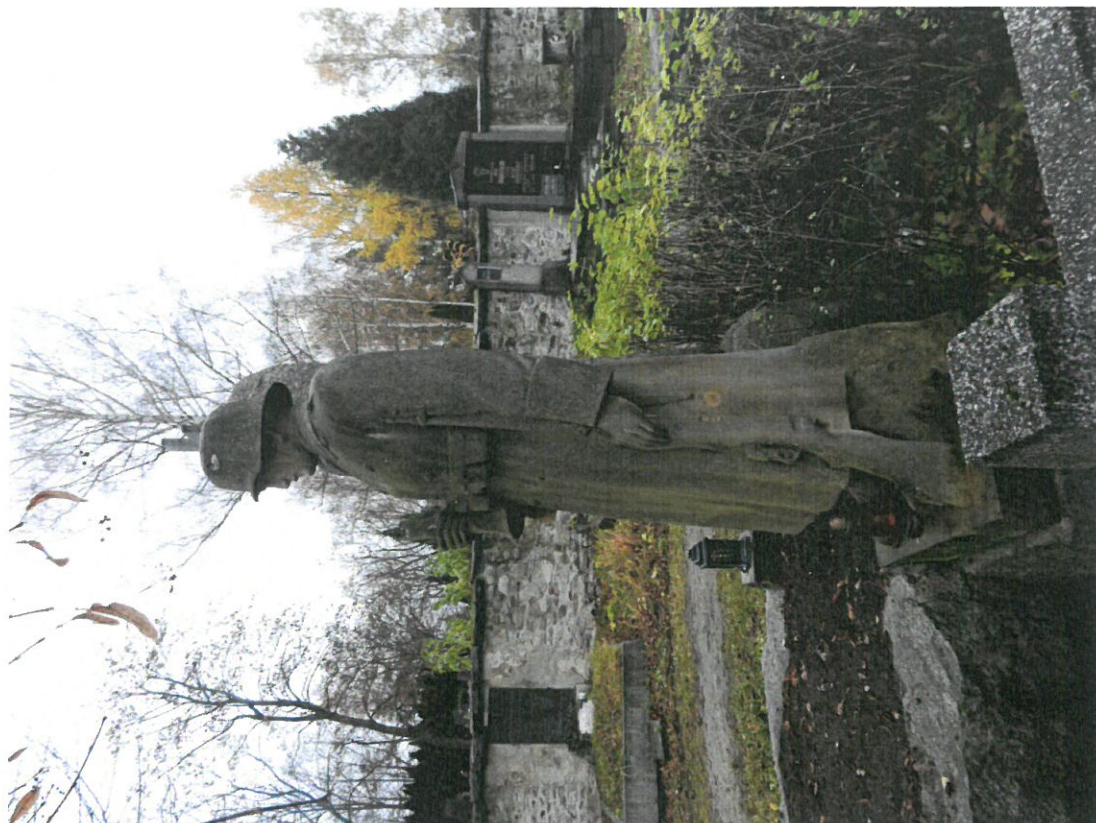
Příbram, Městský hřbitov, Pomník obětem první světové války, detail sochy vojáka-trubače – stávající stav

Na soše vojáka-trubače se objevují drobná mechanická poškození, pravděpodobně související s nějakými vandalskými útoky v minulosti. Ani v tomto případě však v důsledku toho nedošlo k nějaké výraznější ztrátě původní umělecké a historické hodnoty tohoto díla.

6. lokální konsolidace sochy z pískovce prostředkem na bázi ethylesteru kyseliny křemičité – Ifest OH 100 fy Imesta
7. provedení lokálních modelačních doplňků na kamenných částech pomníku umělým kamenem na minerální bázi barevností a strukturou odpovídajícím původnímu kameni v daném místě
8. doplnění chybějícího spárování mezi díly pomníku vápennou maltou
9. lokální barevná retuš kamenných částí pomníku minerálními pigmenty fy Bayerrfox rozpuštěnými v 3% roztoku přípravku na akrylátové bázi – Primal AC 35
10. hydrofobizace sochy z pískovce siloxanovým prostředkem IW 290 fy Imesta
11. preventivní biocidní ošetření povrchu kamenných částí pomníku přípravkem Mechstop fy Imesta
12. aplikace tvrdých vosků i bronzových částí pomníku a jejich následné zaleštění
13. závěrečná restaurátorská zpráva

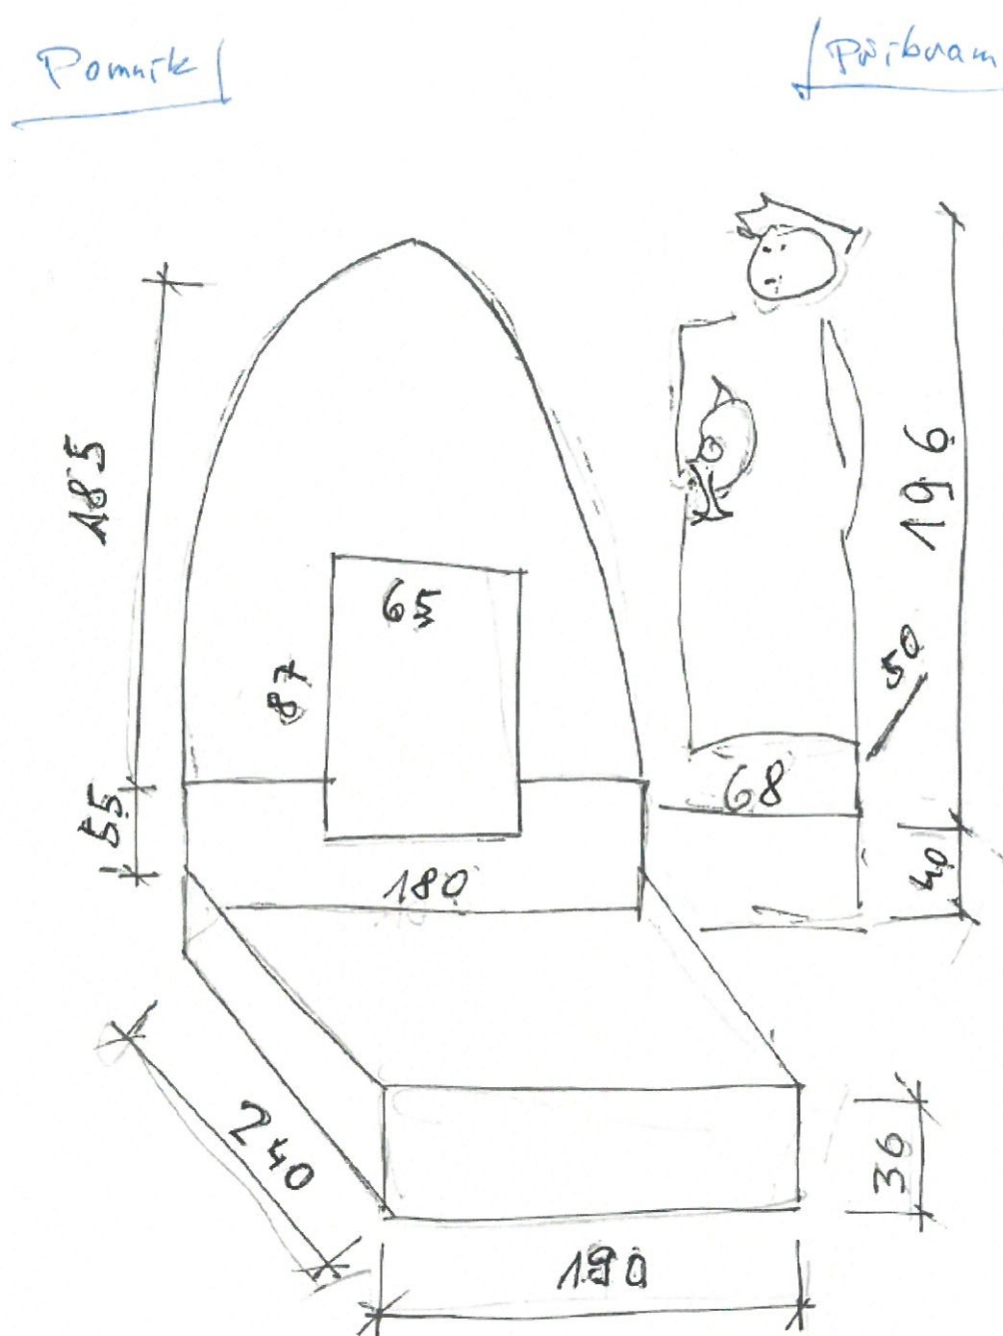
Příbram, Městský hřbitov, Pomník obětem první světové války – pracovní zákres s rozměry jednotlivých částí pomníku

Rozměry: - viz nákres ve fotodokumentaci
