Změnový list pro změny dle § 222, odst. (5) ZZVZ

Název a evidenční číslo stavby: LIBEŇSKÝ MOST, Konsolidace, č. akce 999984/6, X-656 Oblouky – Zhotovitel	Číslo SO/PS / číslo změny SO/PS: X656/02	Číslo ZBV: 2
Název stavebního objektu/provozního souboru (SO/PS): X656 – U Loděnice (Libeňský most), P7

FOTODOKUMENTACE

**LIBEŇSKÝ MOST, Konsolidace, č. akce 999984/6,
X-656 Oblouky – Zhotovitel**

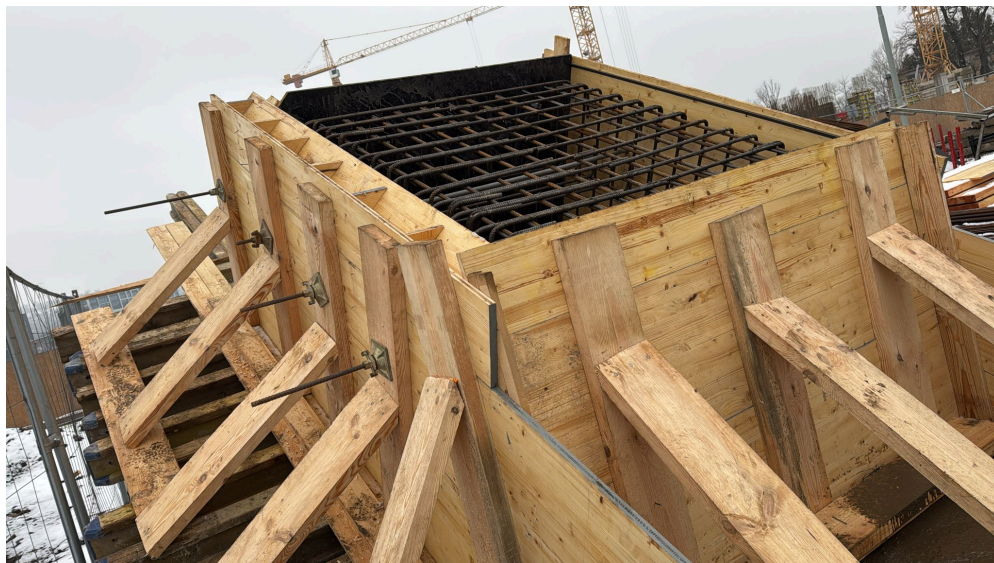
Foto 01 – doplňkový zkušební blok – výztuž

Dle Dílčí smlouvy měl Zhotovitel provést jeden zkušební blok o objemu 4,57 m³. Po jeho realizaci byl zjištěn nevyhovující povrch betonu na negativně ukloněných plochách, spočívající zejména ve výskytu značného množství vzduchových bublin, což neodpovídá požadavkům na kvalitu pohledového betonu. Na základě pokynu zástupce Objednatele bylo nezbytné provést doplňující zkoušky technologie betonáže, a to realizací dalších dvou zkušebních bloků o rozměrech 2,0 × 1,2 × 0,7 m.

- ověření účinnosti použití odvětrávací fólie na šikmých plochách,
- ověření vhodnosti technologie betonáže s využitím příložených vibrátorů.

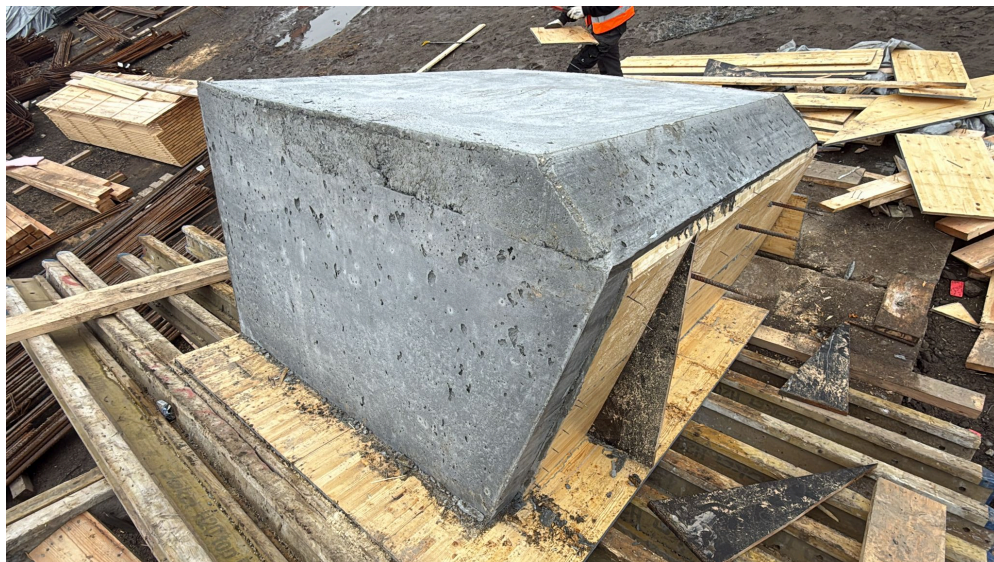
Foto 02 – doplňkový zkušební blok

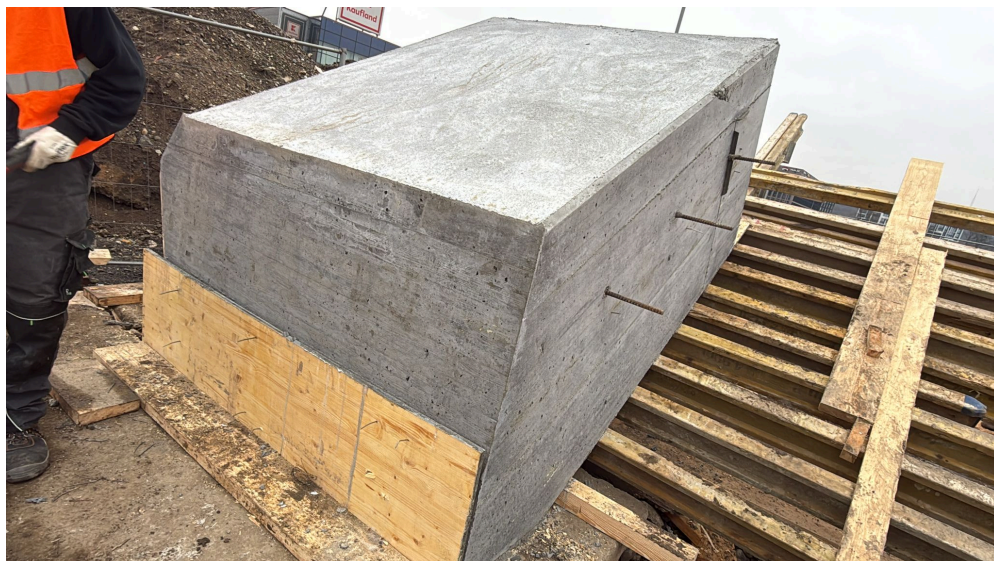
Foto 03 – doplňkový zkušební blok
