**III/33736 Kamenné Mosty, most ev.č. 33736-1**

**Kamenné Mosty, most ev.č. 33736-1**

## Změnový list

**Věc: Žádost o změnu rozsahu díla – stavby „III/33736 KAMENNÉ MOSTY, MOST**  
**ev.č.33736-1“ a související změnu termínu plnění**

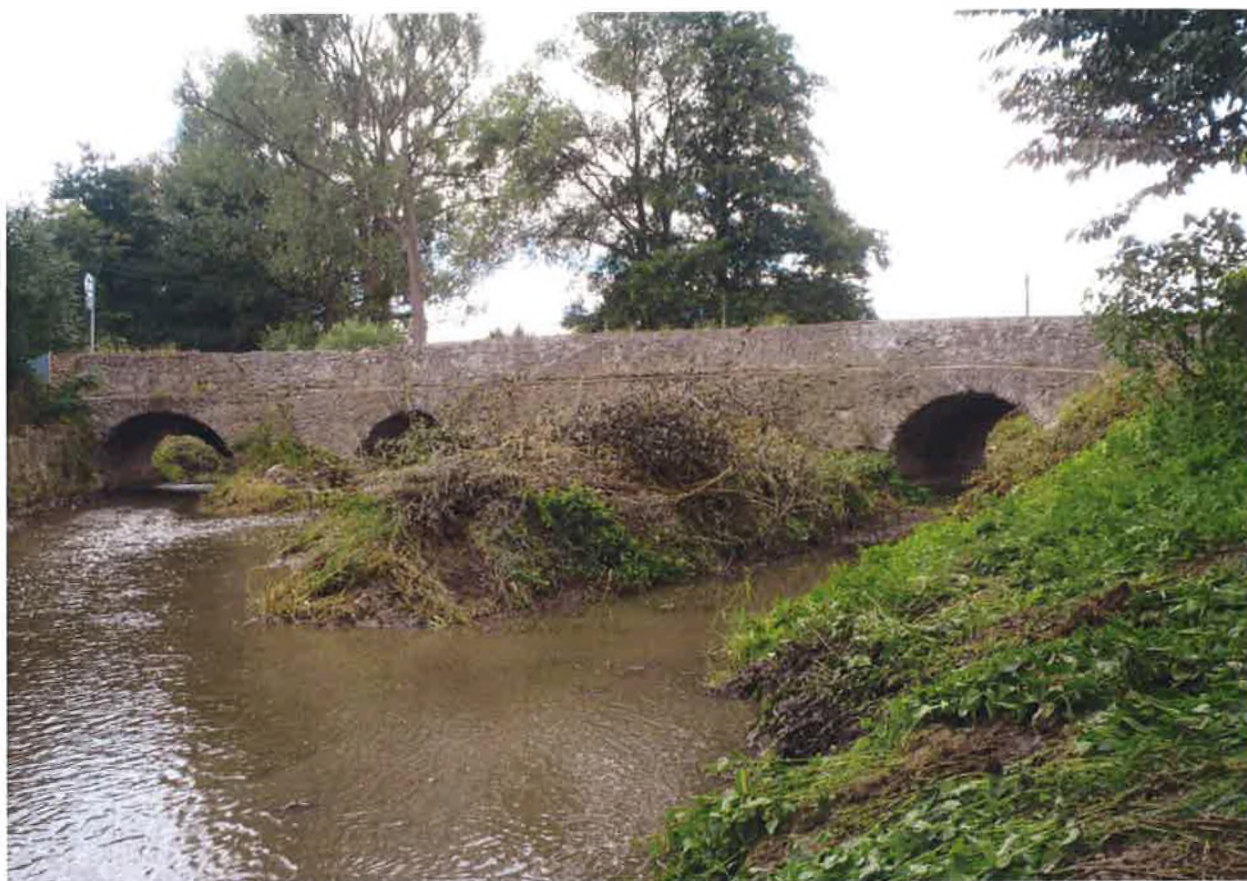
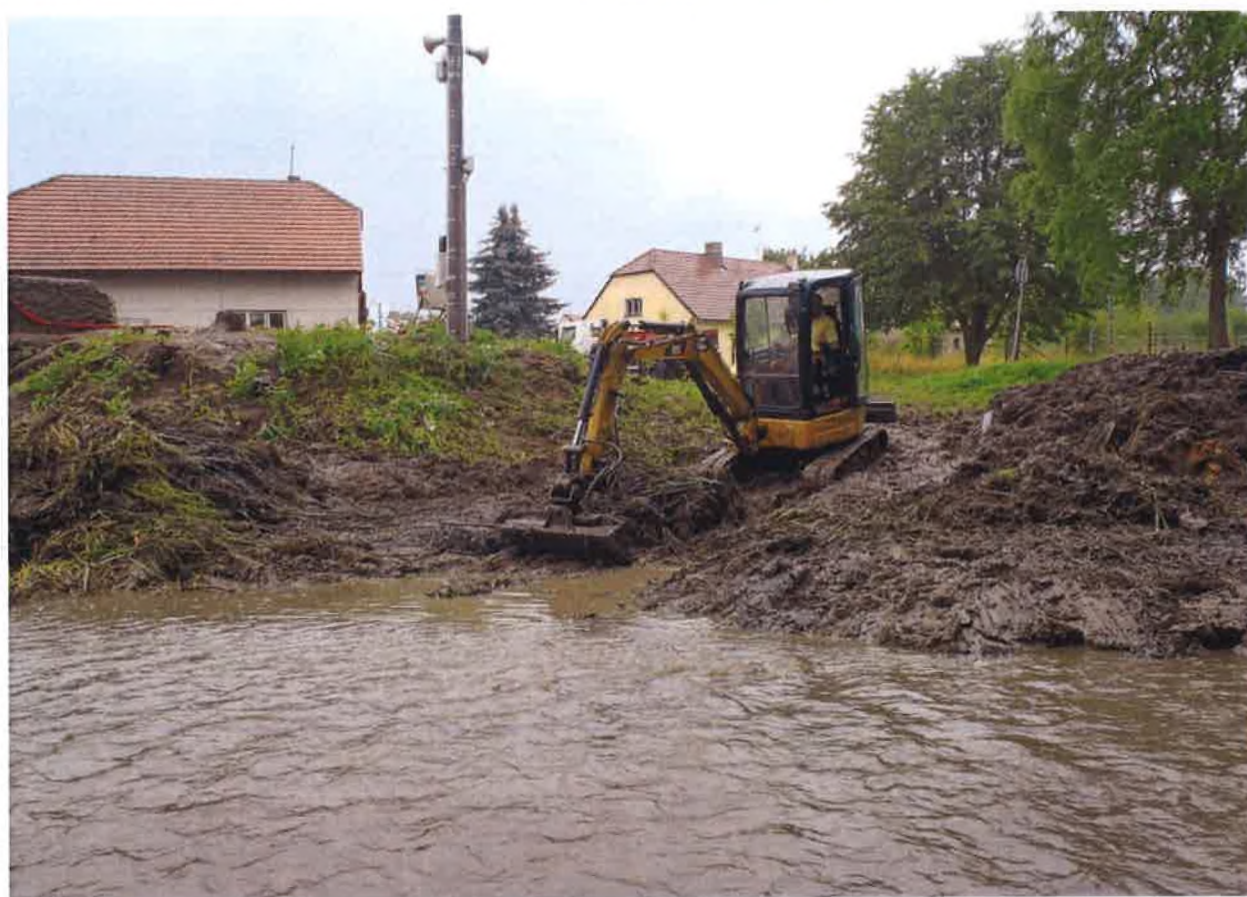
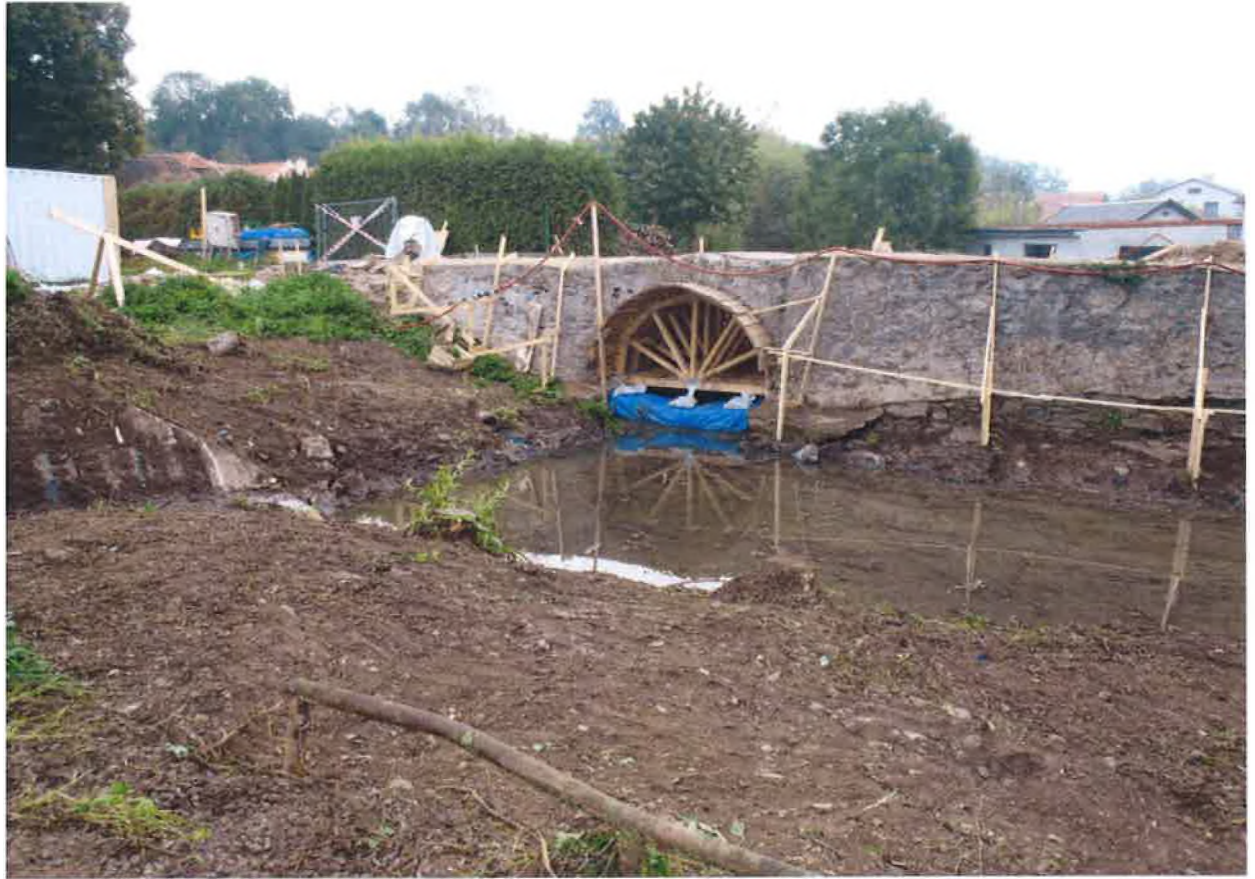
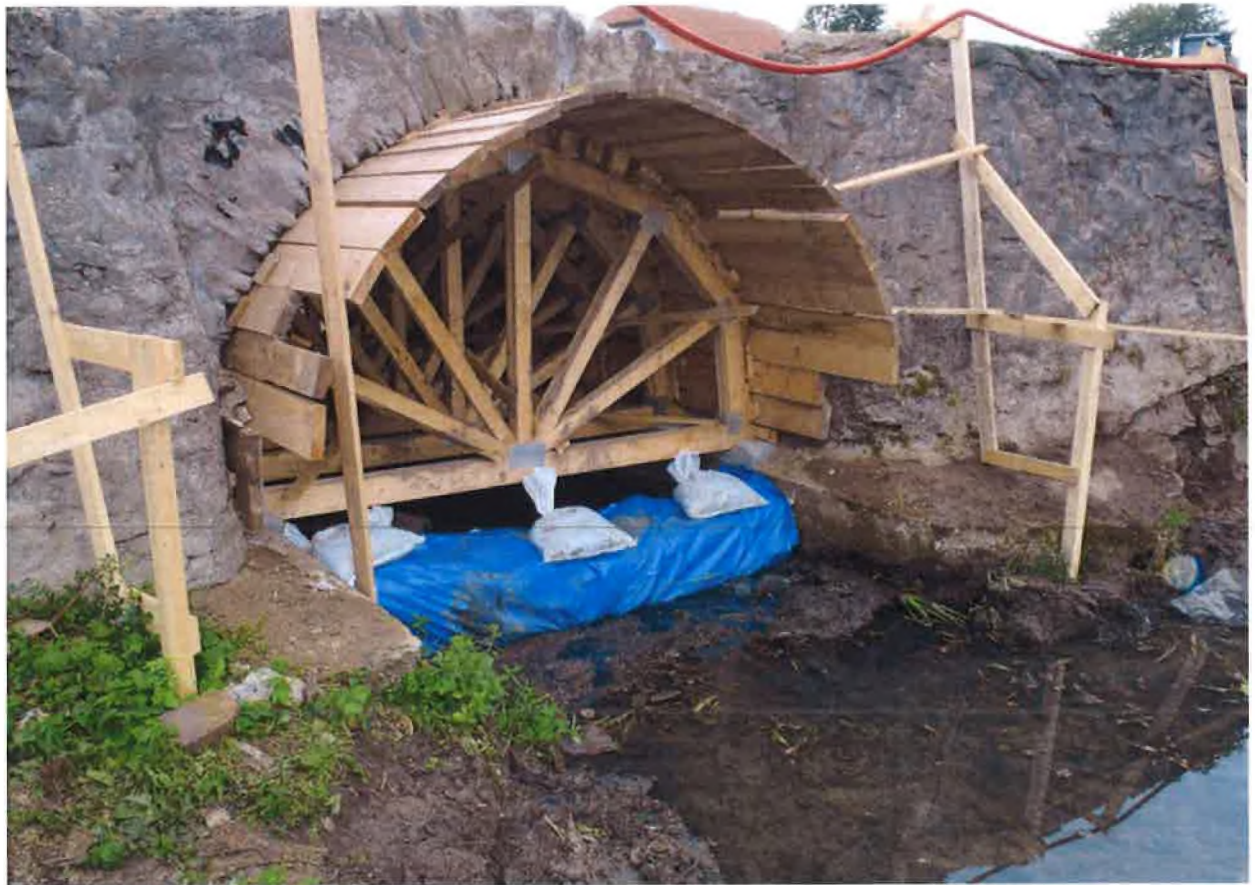
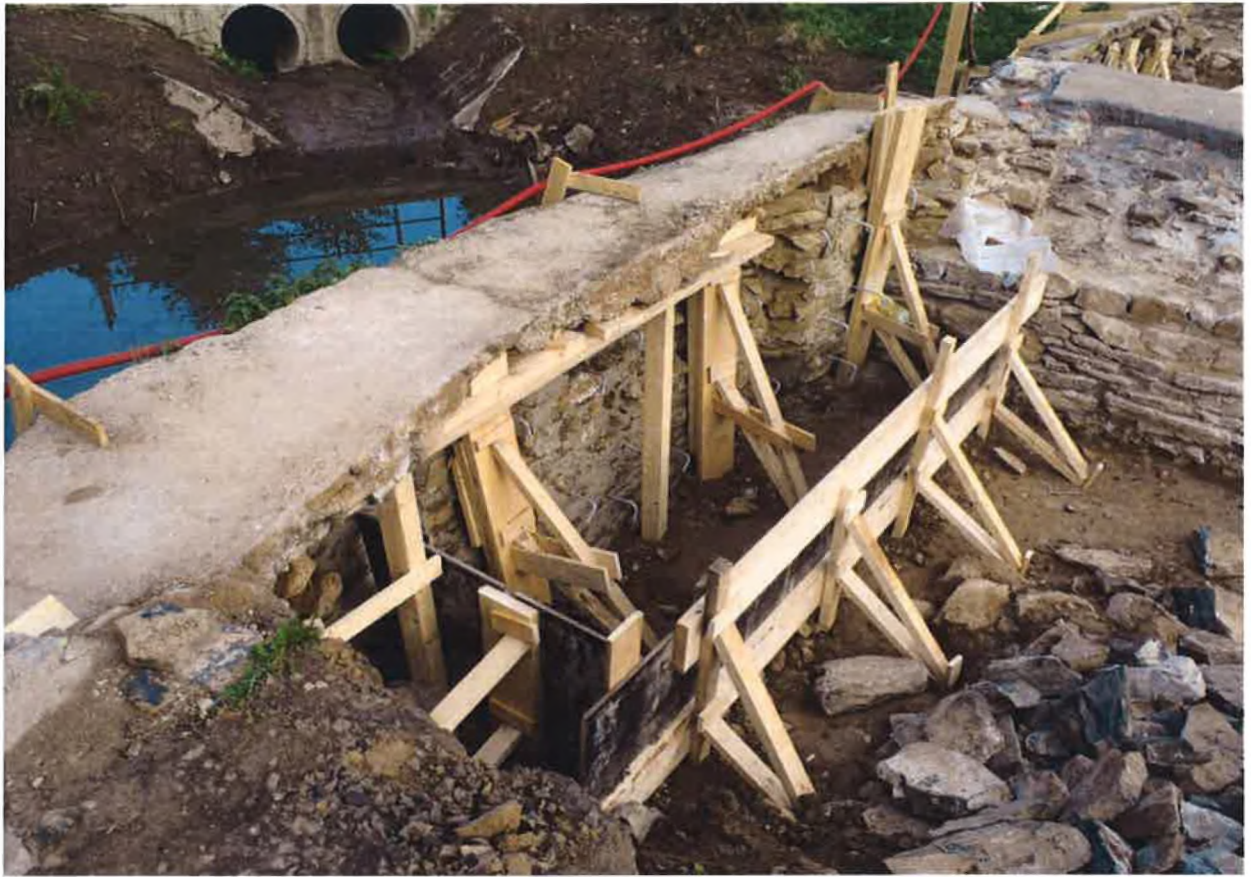
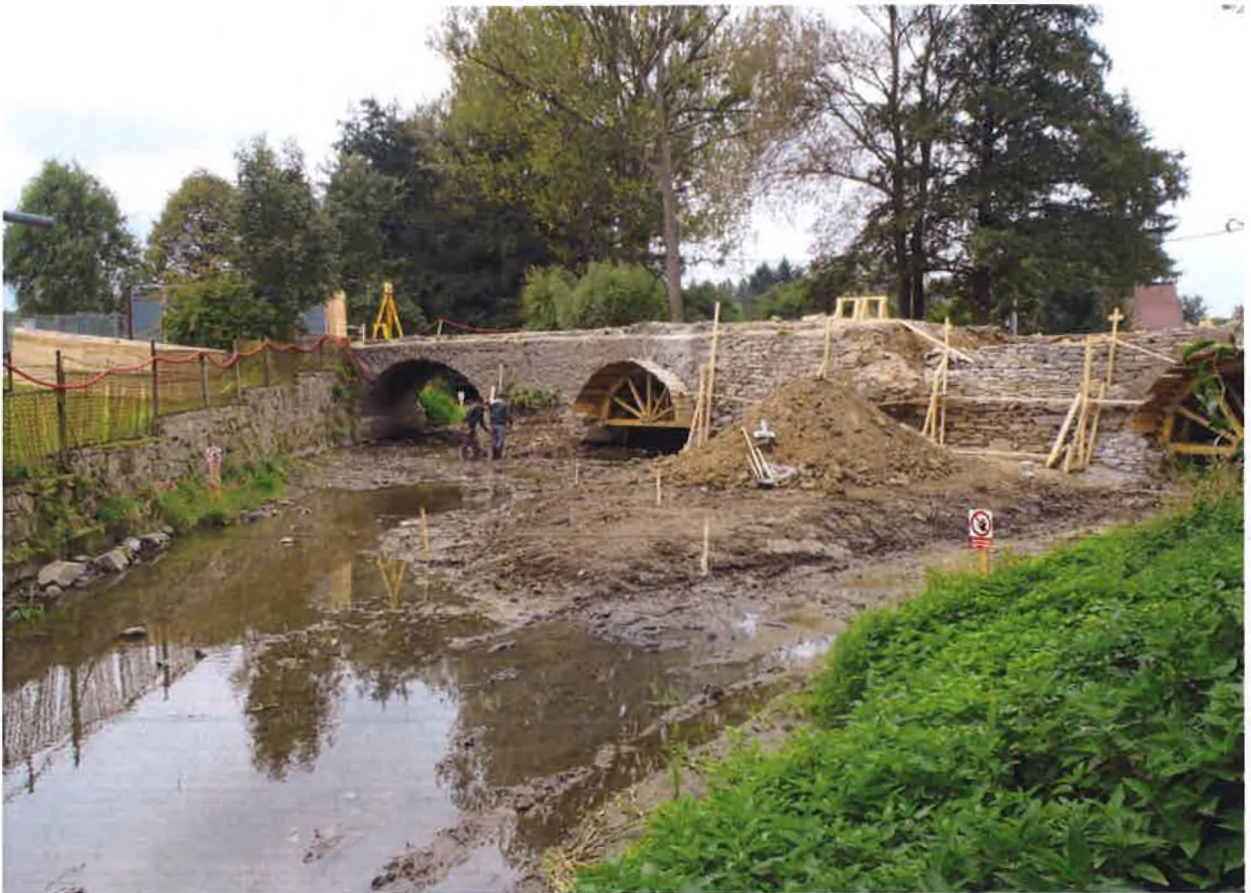
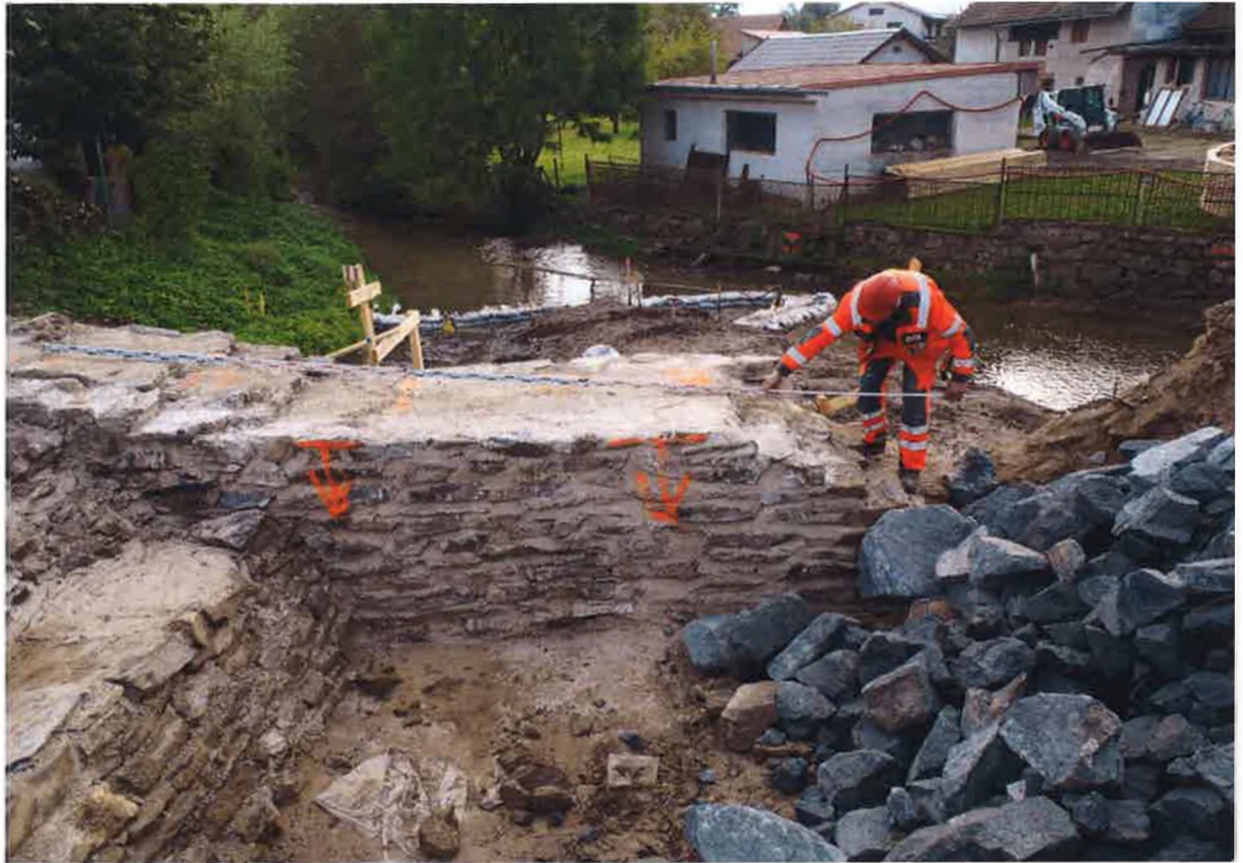
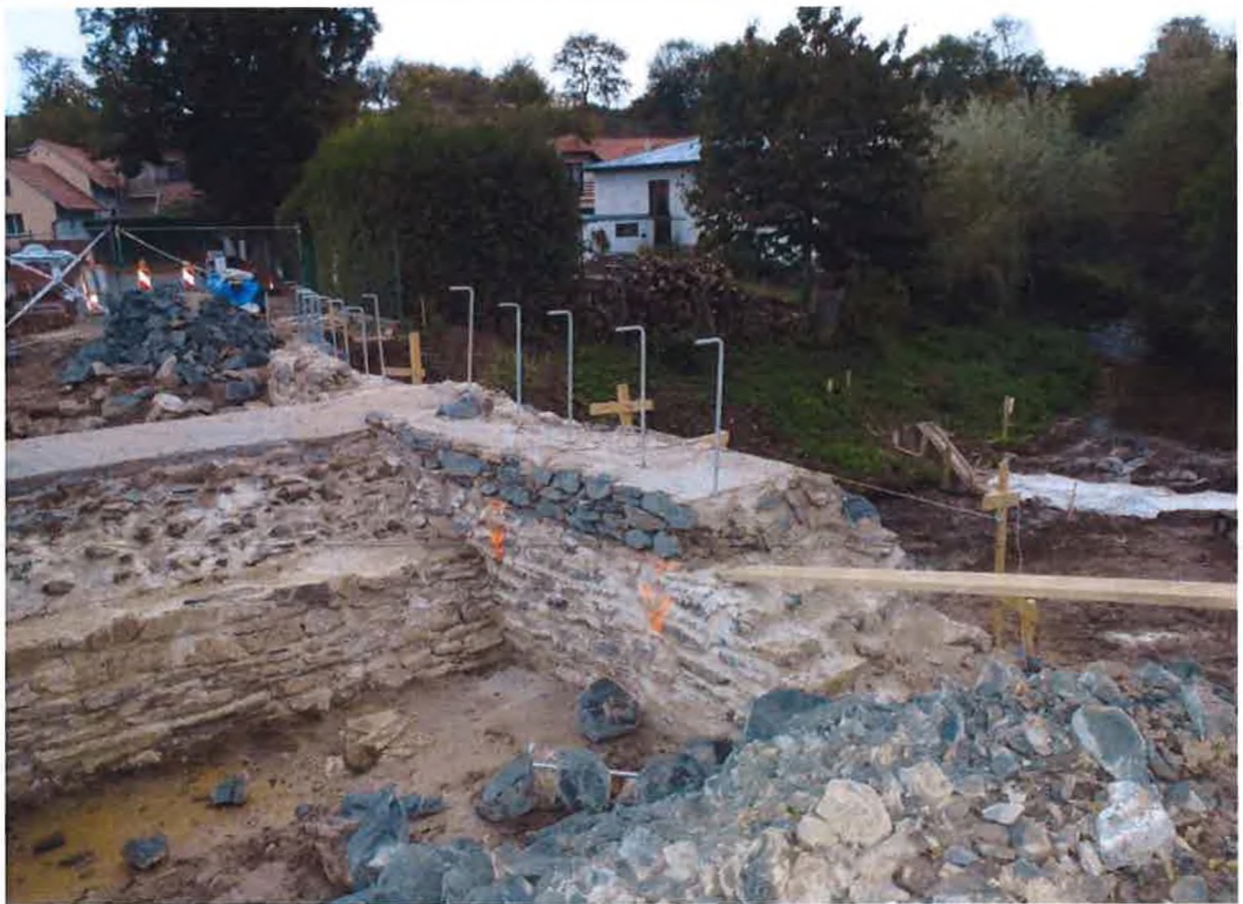
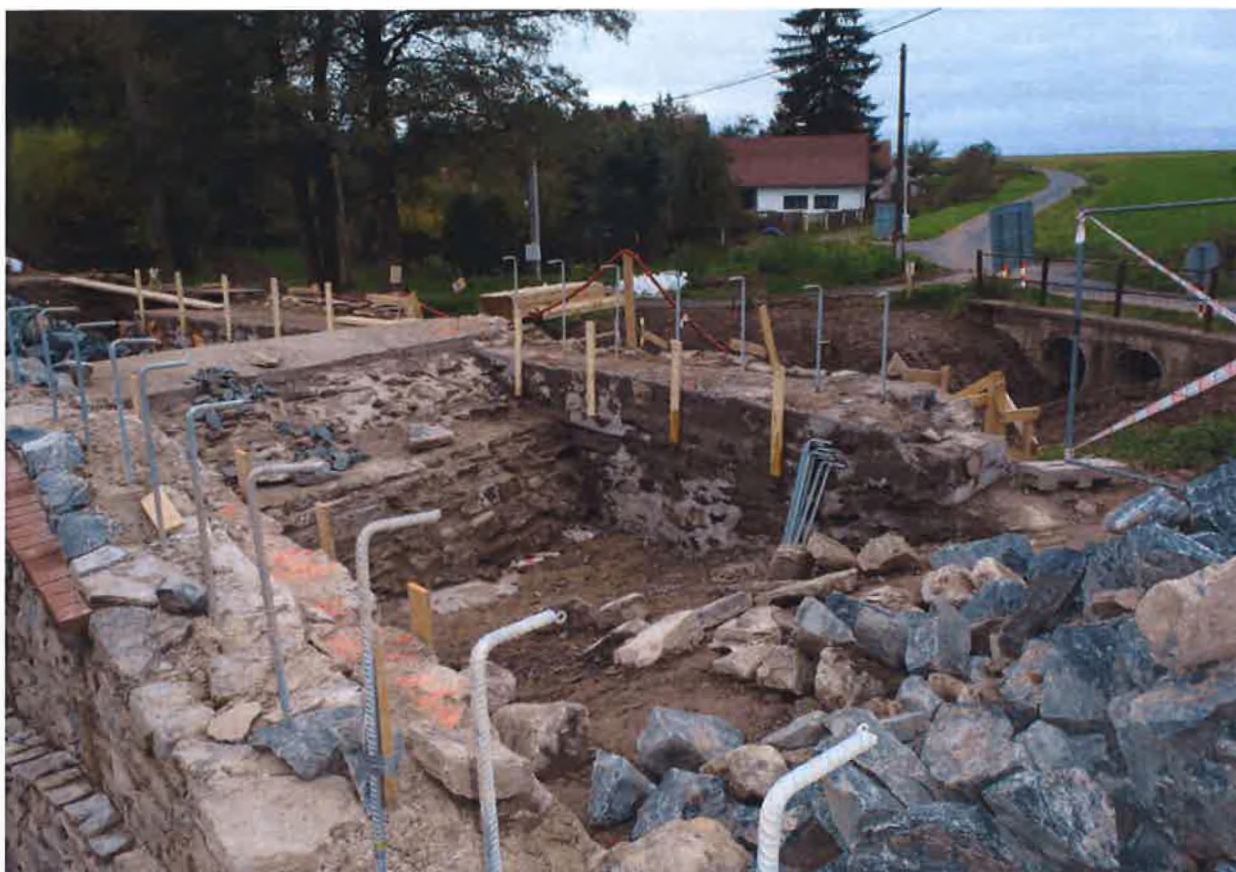
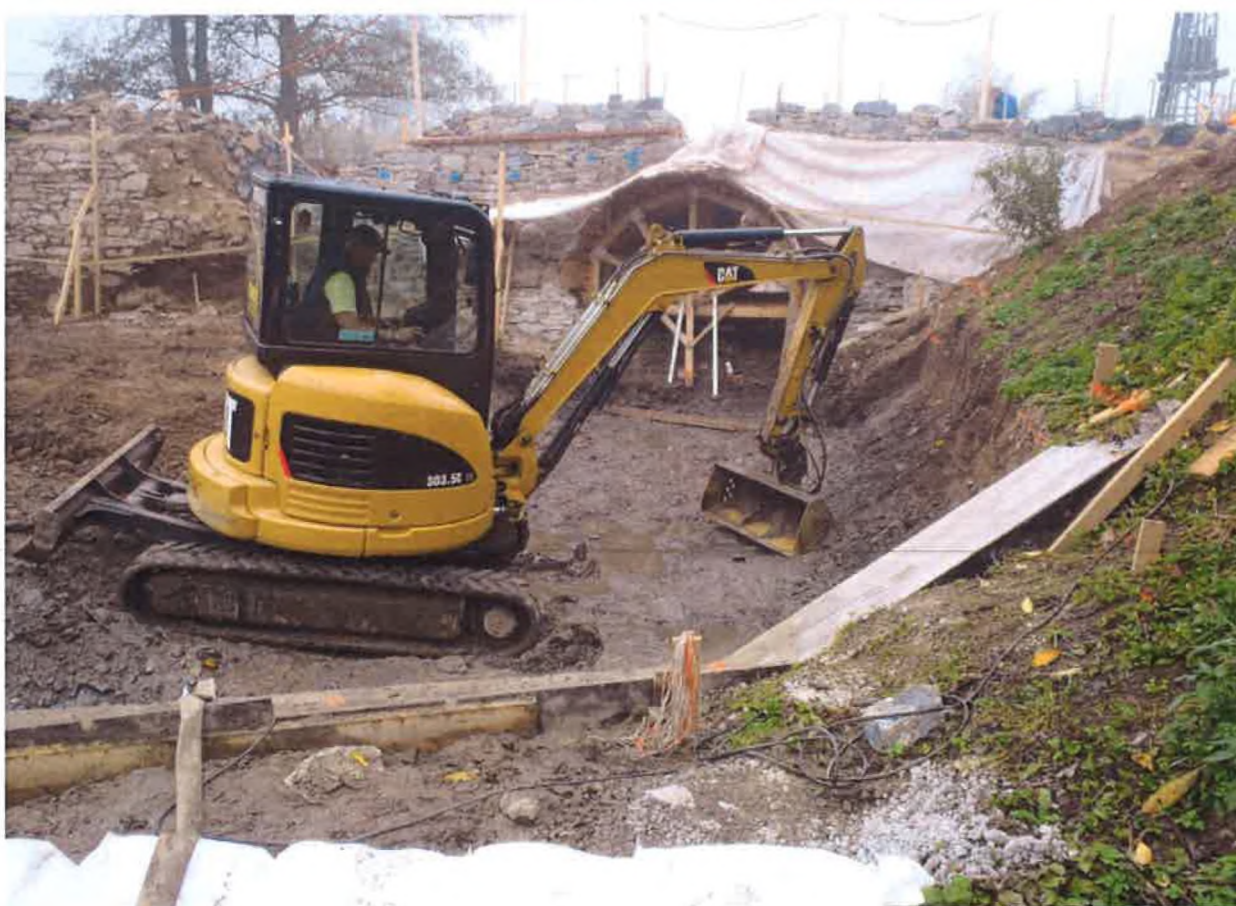
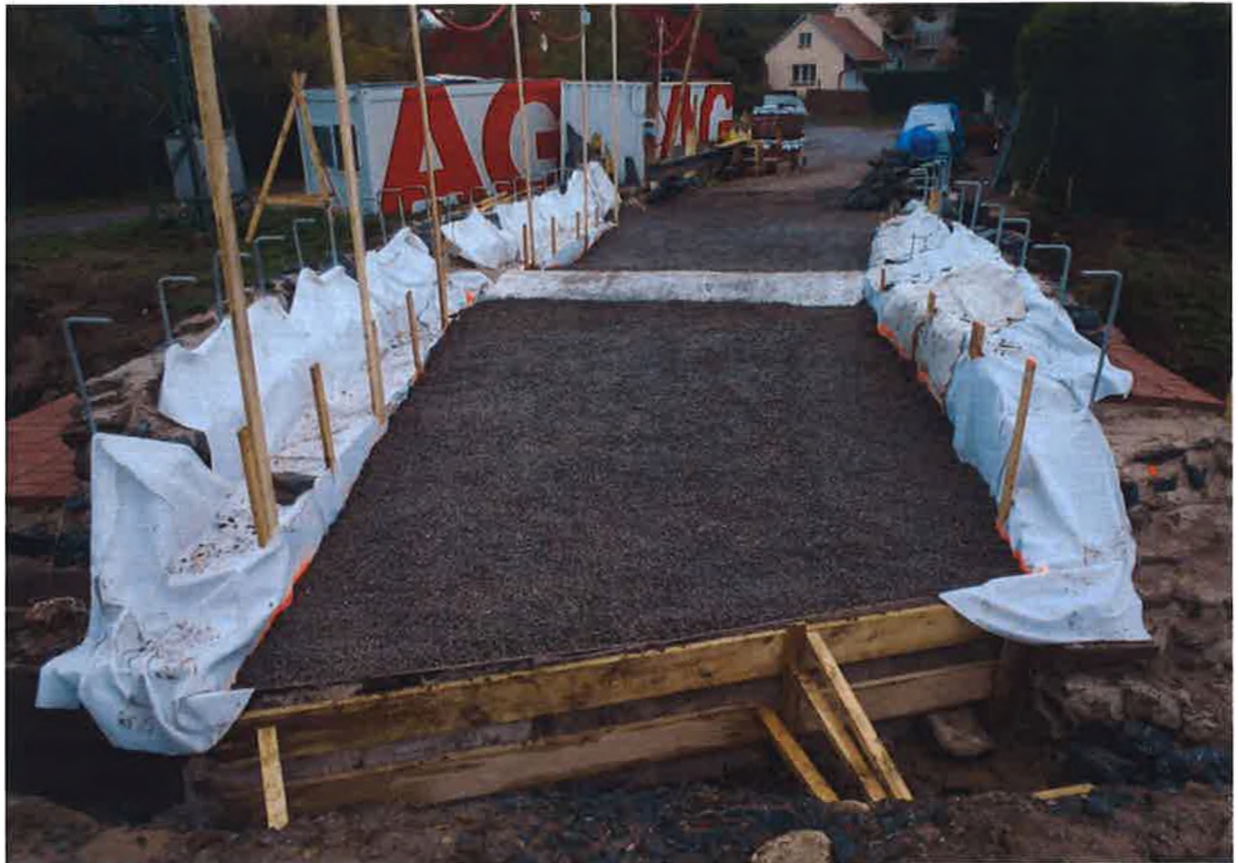
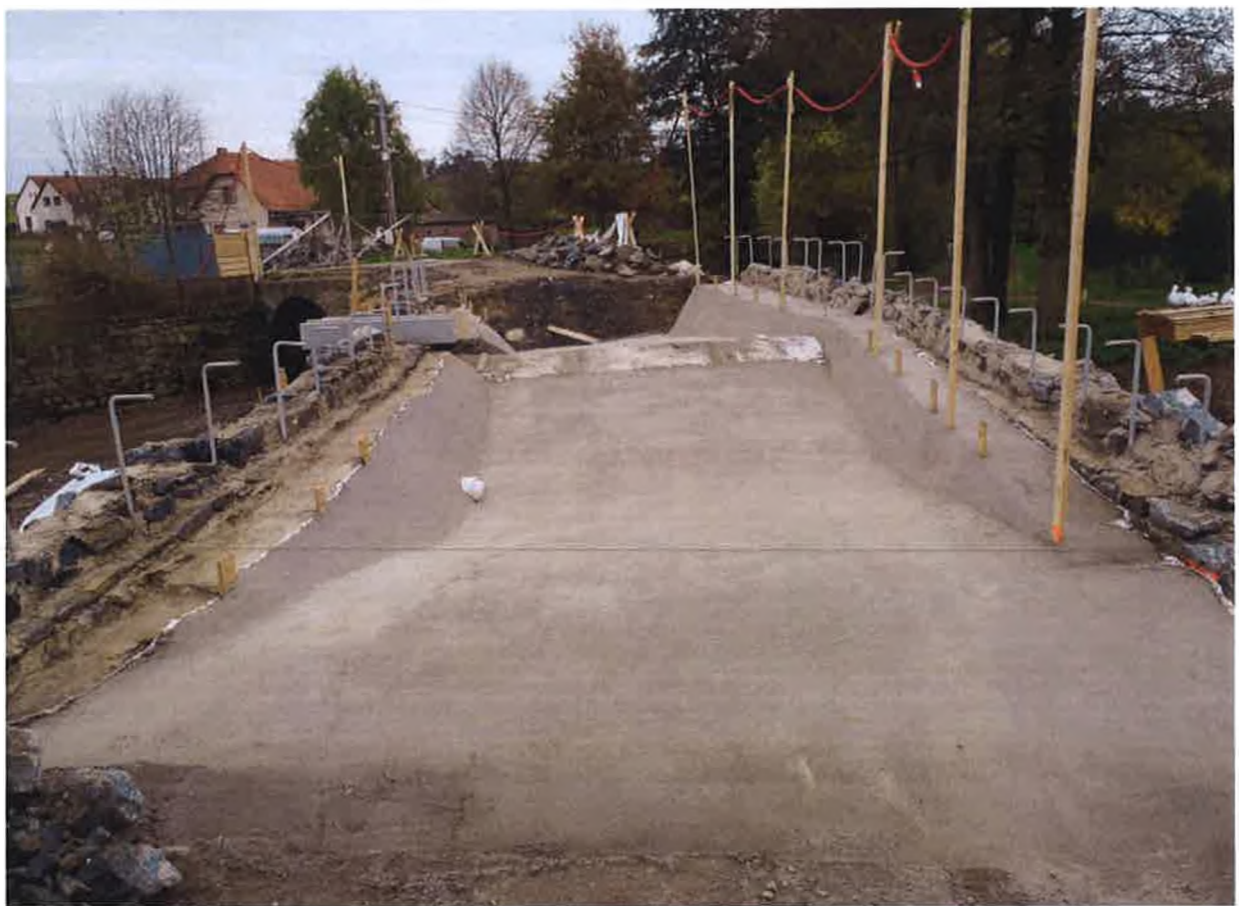
Rubová strana poprsních zídek vykazuje úplnou degradaci zdicího materiálu jejímž důsledkem dochází po odtěžení zásepů k úplné destrukci zdiva. Telo zjištění je v rozporu s předpoklady zadávací dokumentace uvažující pouze se sanací lícové strany kamenného zdiva. Degradace zdicí malty je patrná i na rubu zdiva klenby, kde jsou k zastižení zbytky vápeného pojiva. Jelikož k rozpadu zdiva postupně dochází z rubové strany konstrukcí zakrytých zásepem, nelze tuto závadu zjistit před obnažením konstrukce. Na základě uvedených skutečností nelze v rekonstrukci mostu pokračovat dle původní projektové dokumentace. Pouhá sanace líce kamenného zdiva spodní stavby neumožňuje funkční opravu mostu. Na základě závěru jednání zástupců zúčastněných stran projeklant RDS zpracoval aktualizovaný návrh postupu opravy splňující požadavky Národního památkového ústavu (NPÚ), zastoupeného orgánem státní památkové péče (OŠaK MěÚ Čáslav). Most je veden v Ústředním seznamu kulturních památek. Původní čelní zdi na povodní straně budou v plném rozsahu rozebrány do úrovně horní hrany opěr a přezdíny. Na návodní straně budou stávající poprsní zdi v maximální možné míře zachovány a opraveny. Nový rozsah opravy je zapracován do nového položkového soupisu prací.

Skutečný stav kamenných konstrukcí mostu byl zjištěn až po odtěžení zásypu severní klenby a navazujícího úseku mezi poprsními zdmi, po odhalení rubové strany konstrukcí. V rozporu se zadávací dokumentací byla zjištěna úplná degradace zdícího materiálu, jejímž důsledkem došlo po odtěžení k úplné destrukci zdiva. Degradace zdící malty byla zjištěna i na rubu zdiva klenby, kde byly zastiženy jen zbytky vápenného pojiva. Tuto závadu nebylo možné zjistit před odhalením konstrukce klenby.
