OBJEDNÁVKA

ROZPOČET RESTAURÁTORSKÝCH PRACÍ

Restaurování figurálních reliéfů na budově bývalého dětského pavilonu OLÚ Jevíčko

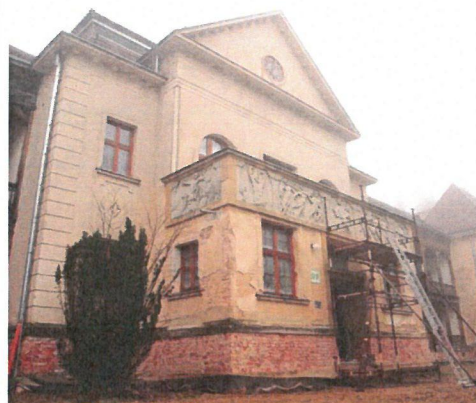
Jedná se o reliéfní figurální pás umístěný nad vstupem do bývalého dětského pavilonu OLÚ Jevíčko, kde tento reliéf tvoří z vnější strany zábradlí terasy.

Použitý materiál - minerální cementová malta je v dobrém stavu, nejeví známky větší koroze, pouze lokálně jsou patrné partie postižené vypadáváním větších zrn plniva z povrchu. Zásadní problém díla: na všech reliéfních deskách jsou patrné destrukce hmoty povrchu s obnaženými korodujícími armaturami. Místy jsou hůře viditelné tenké trhliny v povrchu figur i ploch. Všechny spoje reliéfních desek jsou popraskány, nebo mají již spárovací tmel odpadlý.

Povrch je lokálně znečištěn tmavými depozity převážně v místech srážkových stínů. V menší míře se místně vyskytují povlaky zelené a jinak barevné mikrovegetace.

č.	Položka	MJ	mn.	Cena / MJ bez DPH	Cena bez DPH	DPH	Cena s DPH
	Popis						
1	Očištění povrchu	ks	1,0	20 140,00	20 140,00	3 021,00	23 161,00
	Sanace biologických nečistot a očištění depositů.						
	Snímání nevhodných tmelů a spárování.						
2	Ošetření kovových armatur	ks	1,0	12 940,00	12 940,00	1 941,00	14 881,00
	Očištění a ošetření obnažených kovových výztuh a skob: očištění povrchu, odřezání a nátěr antikorozií barvou.						
3	Tmelení	ks	1,0	34 040,00	34 040,00	5 106,00	39 146,00
	Vytmelení poškozených partií minerální maltou, barevností a strukturou odpovídající okolnímu materiálu.						
4	Barevná retuš	ks	1,0	8 740,00	8 740,00	1 311,00	10 051,00
	Lokální lazurní barevná retuš tmelených partií.						
5	Konzervace	ks	1,0	9 240,00	9 240,00	1 386,00	10 626,00
	Hydrofobizace: celého povrchu.						
6	Restaurátorská dokumentace	ks	1,0	13 600,00	13 600,00	2 040,00	15 640,00
	Dokumentace zásahu včetně fotodokumentace - tisk 2 pare
