RESTAURÁTORSKÝ ZÁMĚR

CHARVÁTSKÁ NOVÁ VES (OKRES BŘECLAV),
BOŽÍ MUKA

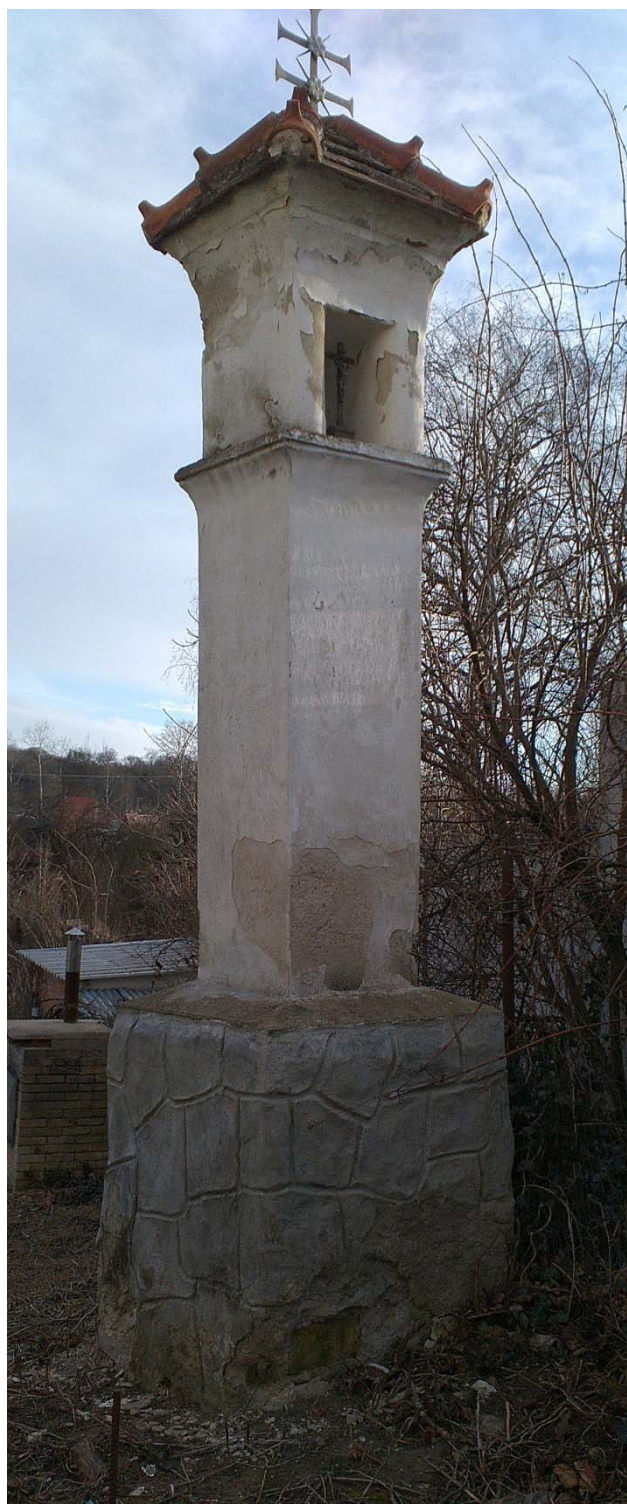
Na krychlové základně čtyřboký hranol v horní třetině členěný vyloženou profilovanou římsou. Na ní na přední straně hluboká nika pravouhlá se zaoblenými bočními hranami. Podstřešní profilovaná římsa odstupňovaná, nese střechu ve tvaru čtyřbokého stanu ve vrcholu dvouramenný kříž. (opis z evidenčního listu nemovité kulturní památky)

Stav narušený náklonem, zřejmě z důvodu snížení terénu v zadní části. Narušení smíšeného zdiva ve spodní části vlivem vztlínající vlhkosti a zadržováním vlhkosti silnou vrstvou cementových omítek. Opadávání omítky po celém povrchu zdiva. Neodborně provedené opravy v podobě nevhodně použité krytiny, zjednodušeně omítnutá profilace říms. Koroze kovového kříže.

V první fázi bude provedeno vyrovnaní architektury božích muk do svislé osy. Současně bude provedena oprava vrchní části podzemního základu a po obvodu bude položen do vápenné směsi okapový chodník z ostře pálených cihel.

Po zajištění statiky božích muk bude provedeno očištění zdiva, odstranění odpadávajících omítek, oškrabání druhotných vrstev nátěrů, odstranění nevhodné druhotné krytiny, omytí vodou. Narušené soklové zdivo bude dozděno pálenými cihlami na vápennou maltu. Dále bude provedeno doplnění omítek, oprava profilace říms, oprava rovné bobrovkové krytiny, provedení vápenného nátěru a nátěr kříže.
