## Technická specifikace - TDI

Název akce: Oprava mostu ev. č. 11220 – 3, Most přes potok za obcí Borovnice

Místo realizace akce: Středočeský kraj, kat. území Otročice

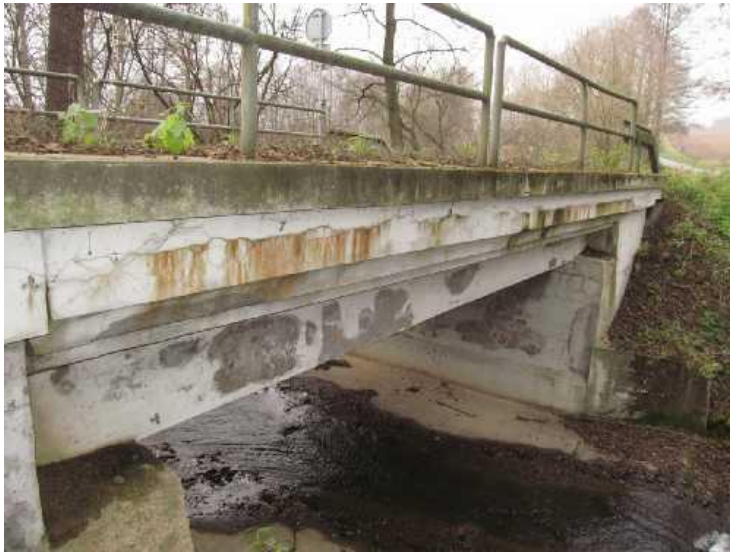
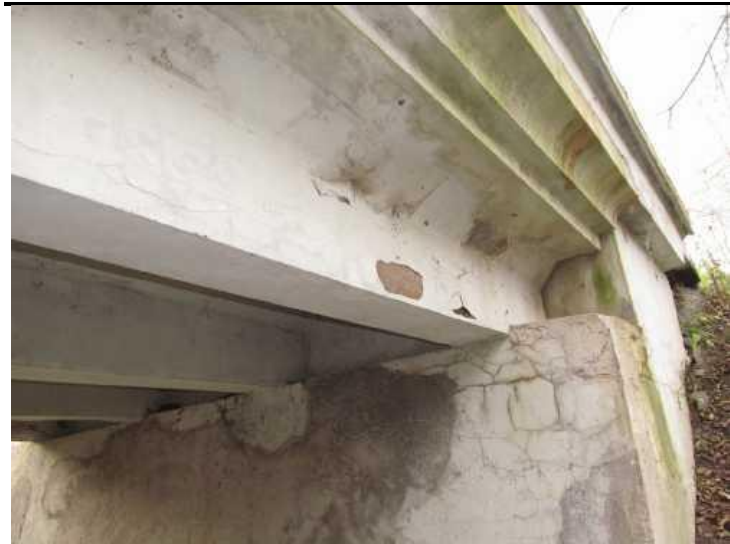
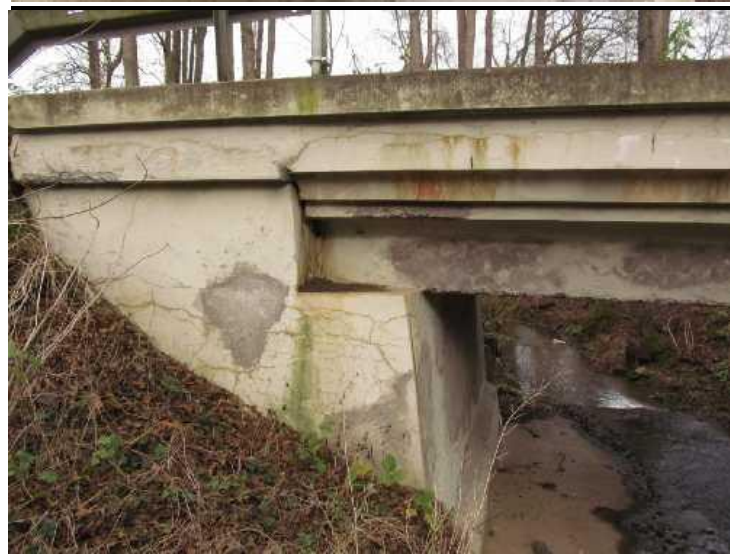
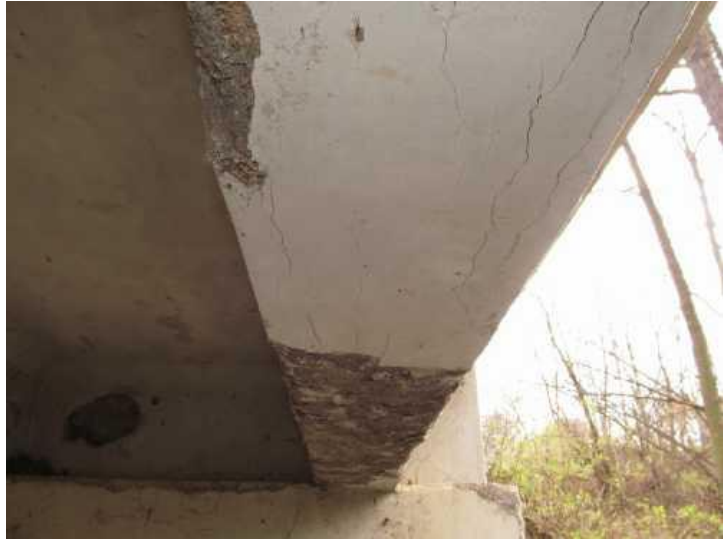
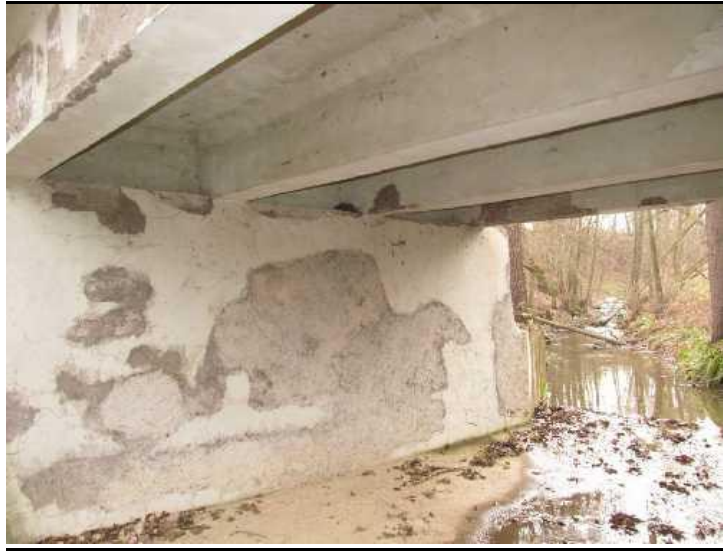
## Fotodokumentace

Jedná se o ŽB most s trémovým roštem o jednom poli světlosti 7,44 m a volné šířce 5,9 m. Obě opěry jsou potrhány síťovými trhlinami, povrchová vrstva se separuje. **Most je ve špatném stavebním stavu V – špatný.** Původní objekt bude nahrazen novou monolitickou železobetonovou konstrukcí, komunikace bude napojena na stávající stav.
