příčný řez římsou
M: 1:20

Zodpovědný projektant:	Vypracoval:	  Ing. Jaromír Matějčík <small>IC: 22200000 IČO: 22200000 DIČ: CZ1500000000</small>
Ing. Jaromír Matějčík	Josef Bouma	
Investor: Krajské ředitelství policie Ústeckého kraje Lidické náměstí 899/9, Ústí nad Labem	Formát: 2xA4	Datum: 06/2015
Místo: st.p.č. 875, k.ú. Podmokly	Měřitko: 1:20	Stupeň: VÝBĚR ZHOTOVITELE
Stavba: OPRAVA FASÁDY A STŘECHY OBJEKTU KŘP-U HUSOVO NÁMĚSTÍ 111/12, Děčín - Podmokly	Č.pare.:	Zak. č.: 154/2015
Část: STAVEBNĚ KONSTRUKČNÍ ŘEŠENÍ		Část PD: D.1.1
Výkres: DETAIL OPRAVY ŘÍMSY		Č.v.: D.1.2-1

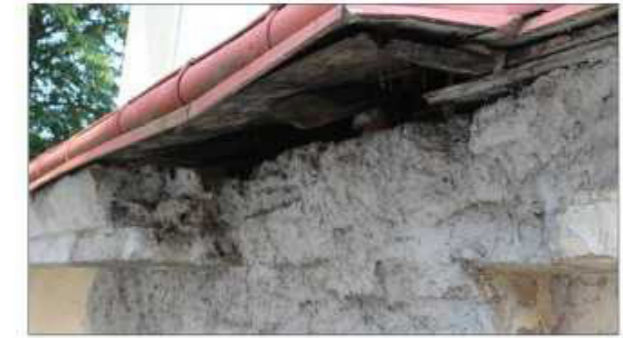
obr. 2 - poškozená část římsy

- PRO OPRAVU ŘÍMSY BUDE POUŽIT BETON C 20/25
- PRO VÝZTUŽ BUDE POUŽITA KONSTRUKČNÍ VÝZTU Z OCELY 10 505
- TVAR ŘÍMSY BUDE PROVEDEN S NÁVAZNOSTÍ NA STÁVAJÍCÍ NEPORUŠENÉ ČÁSTI
- ROZSAH OPRAVY ŘÍMSY BUDE UPŘESNĚN PO OHLEDÁNÍ KONSTRUKCE PŘED ZAHÁJENÍM PRACÍ
- NOVĚ OSAZOVANÉ PRVKY KROVU BUDOU NATŘENY NÁTĚREM PROTI DŘEVOKAZNÝM ŠKŮDCŮM
- V MÍSTĚ DEMONTOVANÉ STŘEŠNÍ KRYTINY BUDE PROVEDENO PROVIZORNÍ ZAKRYTÍ ZAPLACHTOVÁNÍM

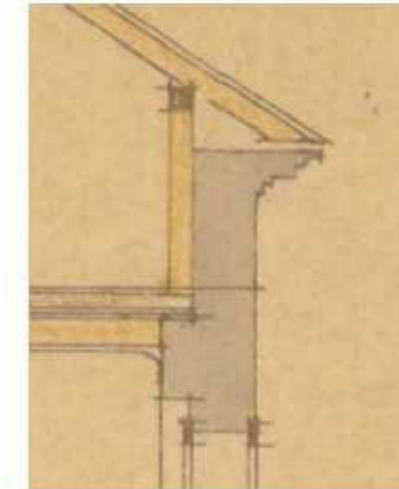
obr. 3 - detail římsy dle dochované dokumentace
